# Zustandsbericht / Minderwertgutachten

Auftraggeber Mobilize Financial Services, eine Marke der RCI Banque S.A., Niederlassung  
Deutschland, Jagenbergstr. 1, 41468 Neuss  
Besichtigung 25.02.2026

| Typ / Verkaufsbez. | Megane E-Tech Electric (02.2022->) / Megane E-Tech EV60 220 Iconic (60 kWh) | Aufbauart | Limousine |

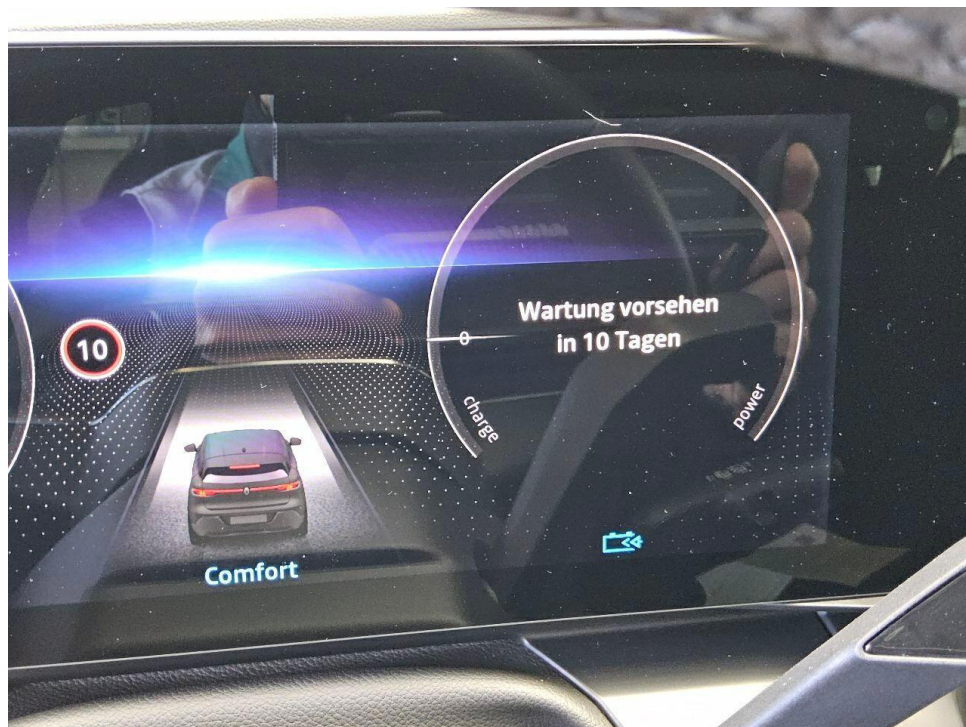
1. Inspektion fällig (jährl.), erneuern (Bild 9)

Bild 9 :      Inspektion fällig (jähr.)
