Zustandsbeschreibung

Umsatzsteuer		§25a								
	nein		ja								
Fahrzeugdaten	Hersteller		Typ		Modell						
	Ford		Tourneo Courier Ambiente		1.5 TDCi EU6, Ambiente, 2015 - 20..						
	VIN		Aufbau		Anzahl Türen	Kraftstoff	KBA-Schlüssel				
	WF0LXXTACLFS73441		Van		5	Diesel	8566/BLL				
	Erstzulassung	Halter lt. Zulbesch. II	Gesamtfahrh. lt. Km-Zähler	Leistung (kW)	Anzahl Zylinder	Hubraum (ccm)	HU

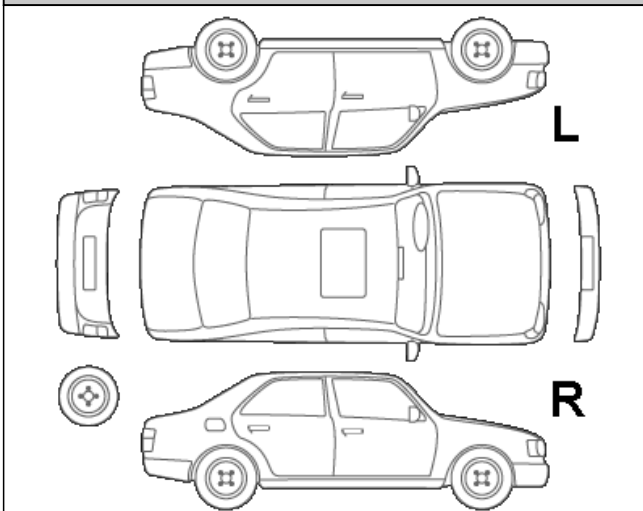
Innenraum - Ozonbehandlung
 Pauchale für optische Schäden
