Zustandsbericht

Protokollnummer: 45114344  
Auftrags-Nr / Referenz: 35001558  
Besichtigungsdatum: 22.04.2026

| Hersteller / Modell | Volvo XC60 B4 D AWD Plus Dark | | |
| Kennzeichen | K-CB 2667 | Fahrgestellnummer | YV1UZX5V1R1757403 |

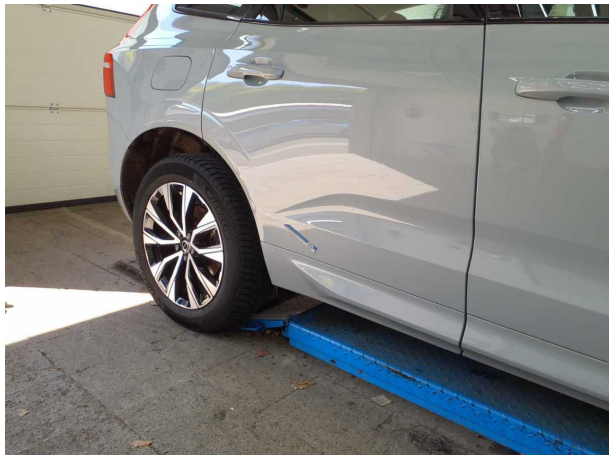
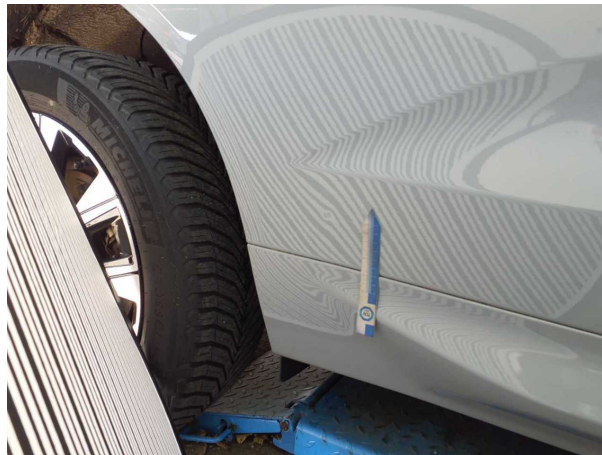
| Nr. | Bauteilgruppe | Beschreibung |
|---|---|---|
| 1 | Tür hinten rechts | Tür - Delle(n) - Smart Repair |

**Beschädigung #1:** Tür hinten rechts: Tür - Delle(n) - Smart Repair

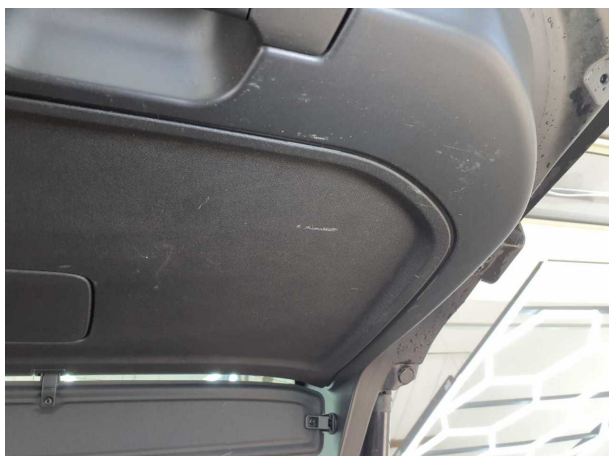
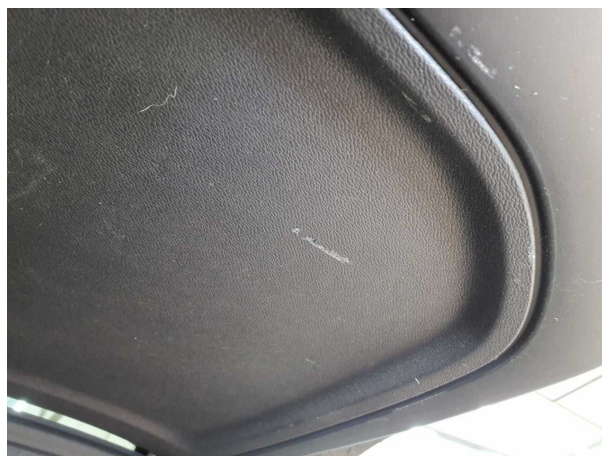
| Nr. | Bauteilgruppe | Beschreibung |
|---|---|---|
| 2 | Verkleidungen/Abdeckungen | Heckdeckel, Innenverkleidung - Kratzer - Wertminderung |

**Beschädigung #2:** Verkleidungen/Abdeckungen: Heckdeckel, Innenverkleidung - Kratzer - Wertminderung

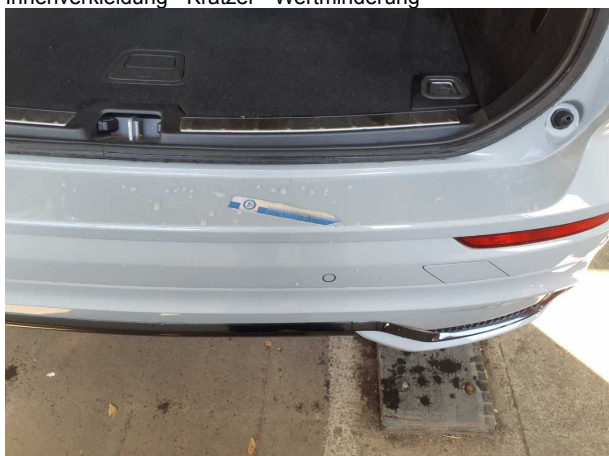
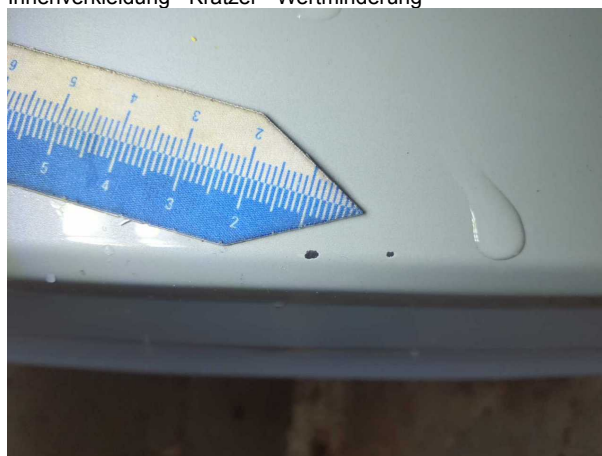
| Nr. | Bauteilgruppe | Beschreibung |
|---|---|---|
| 3 | Stoßfänger hinten | Stoßfänger hinten - Kratzer - Smart Repair |

**Beschädigung #3:** Stossfänger hinten: Stossfänger hinten - Kratzer - Smart Repair

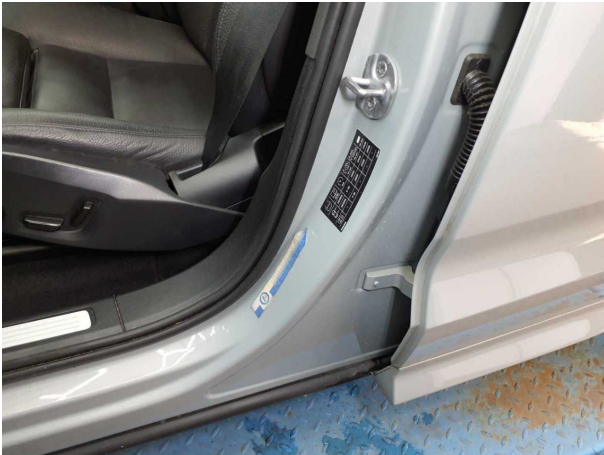
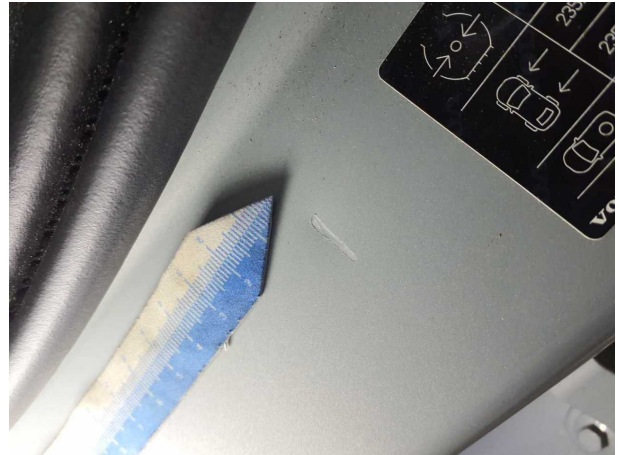
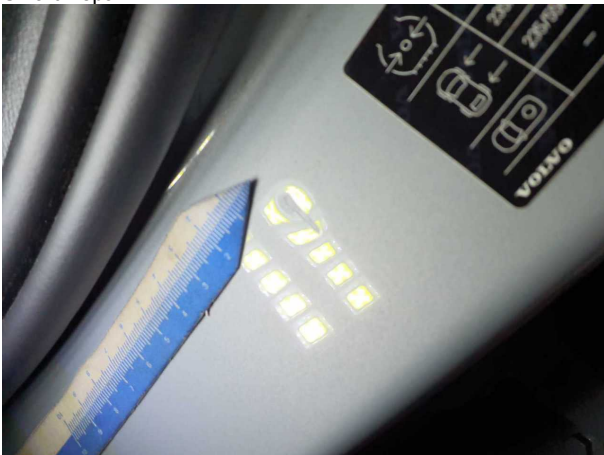
| Nr. | Bauteilgruppe | Beschreibung |
|---|---|---|
| 4 | Schweller links | Einstieg - Delle / Lackschaden - Smart Repair |

**Beschädigung #4:** Schweller links: Einstieg - Delle / Lackschaden - Smart Repair

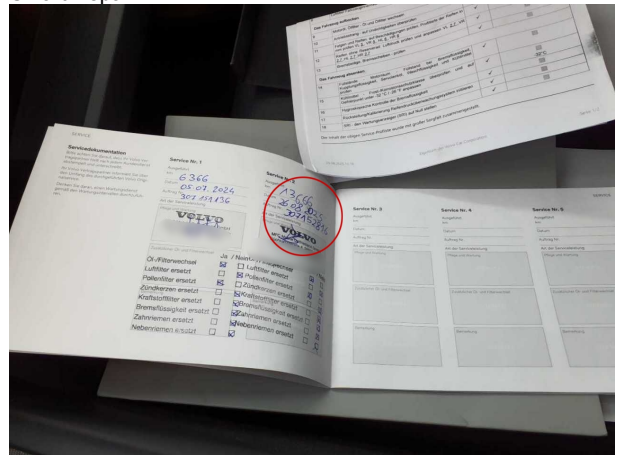
| Nr. | Bauteilgruppe | Beschreibung |
|---|---|---|
| 5 | Unterlagen | Serviceheft (Intervall um einen Monat überzogen) - entspricht nicht den Leasingvorgaben - Wertminderung |

**Beschädigung #5:** Unterlagen: Serviceheft (Intervall um einen Monat überzogen) - entspricht nicht den Leasingvorgaben -
