GKK Gutachten GmbH  
Theodorstr. 180, 40472 Düsseldorf

## Verkaufsbericht

| <b>Fahrzeugident.-Nr.</b> | <b>W0VZT8GP9N1046093</b> | | |
| <b>Typ / Verkaufsbez.</b> | Insignia B Sports Tourer 2.0 CDTI Business | <b>Laufleistung abgelesen</b> | 48.129 km |

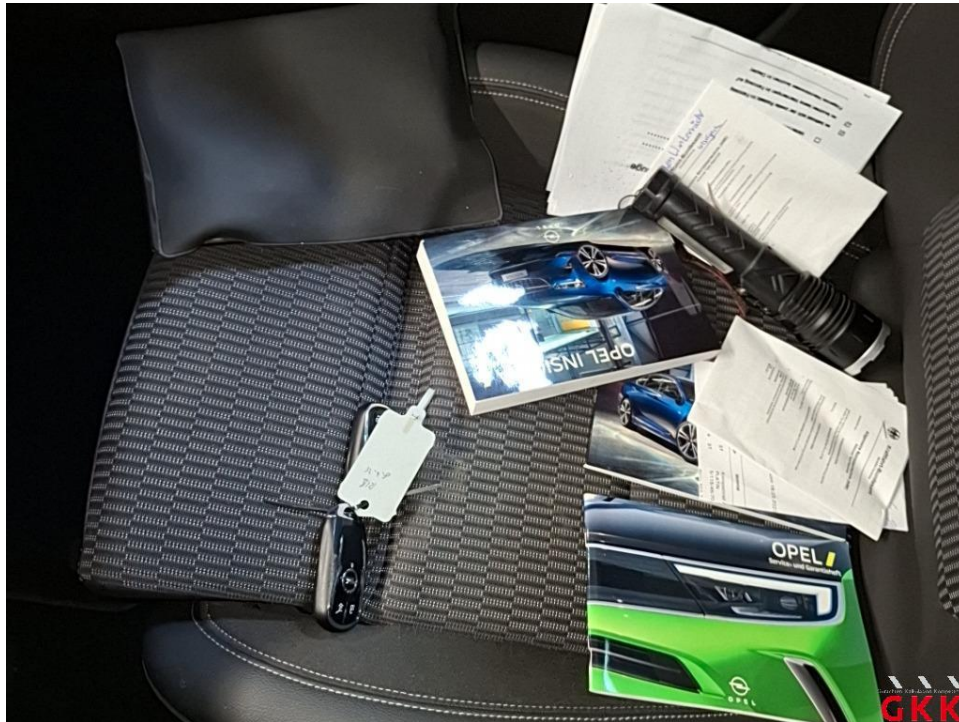
| <b>Front</b> (Angaben ohne MwSt.) | Reparaturkosten | MW |
|---|---|---|
| HU (Hauptunters.) PKW / Transporter, kein gültiger Nachweis vorhanden, durchführen (Bild 15) | 132,77 € | 132,77 € |

Bild 15 HU (Hauptunters.), PKW / Transporter, kein gültiger Nachweis vorhanden, durchführen

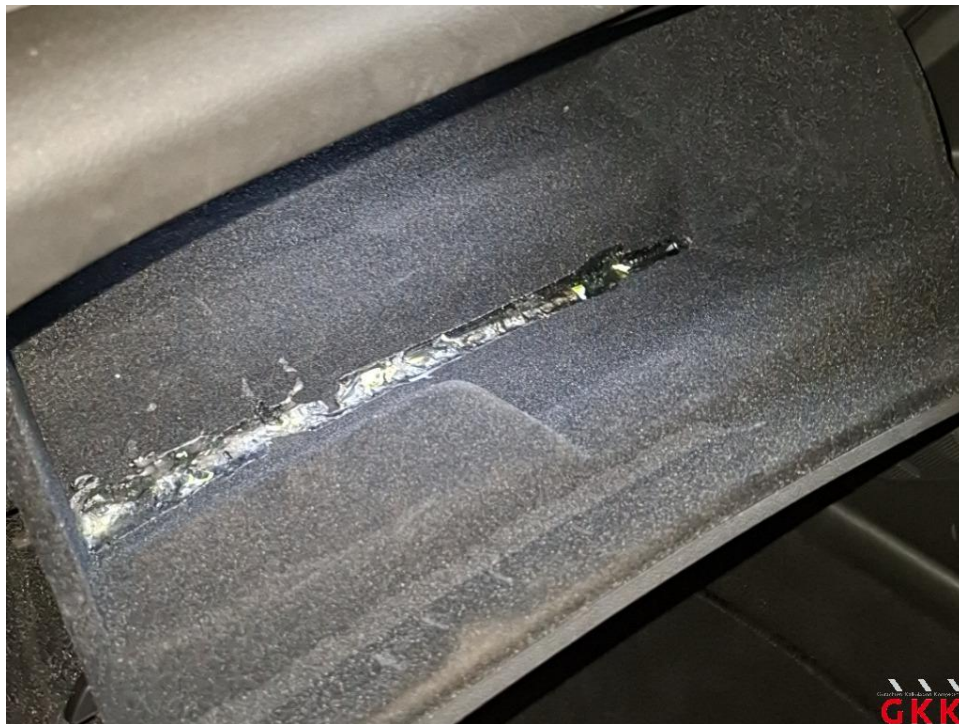
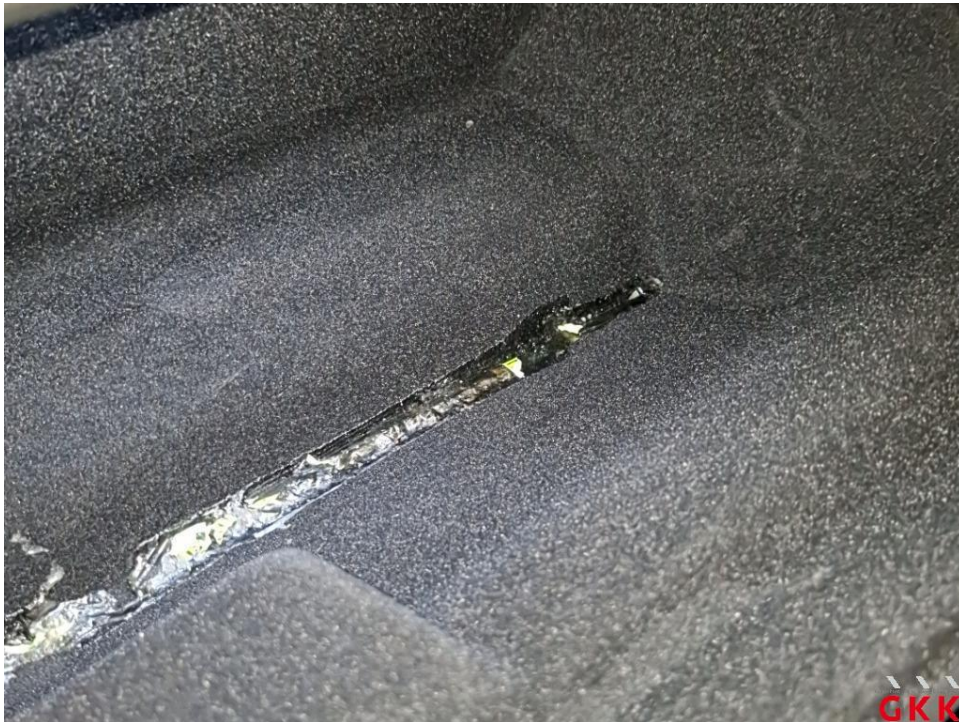
| <b>Front</b> (Angaben ohne MwSt.) | Reparaturkosten | MW |
|---|---|---|
| Handschuhfach, beschädigt, ersetzen (Bild 16, Bild 17) | 285,05 € | 199,54 € |

Bild 16 Handschuhfach, beschädigt, ersetzen

Bild 17 Handschuhfach, beschädigt, ersetzen

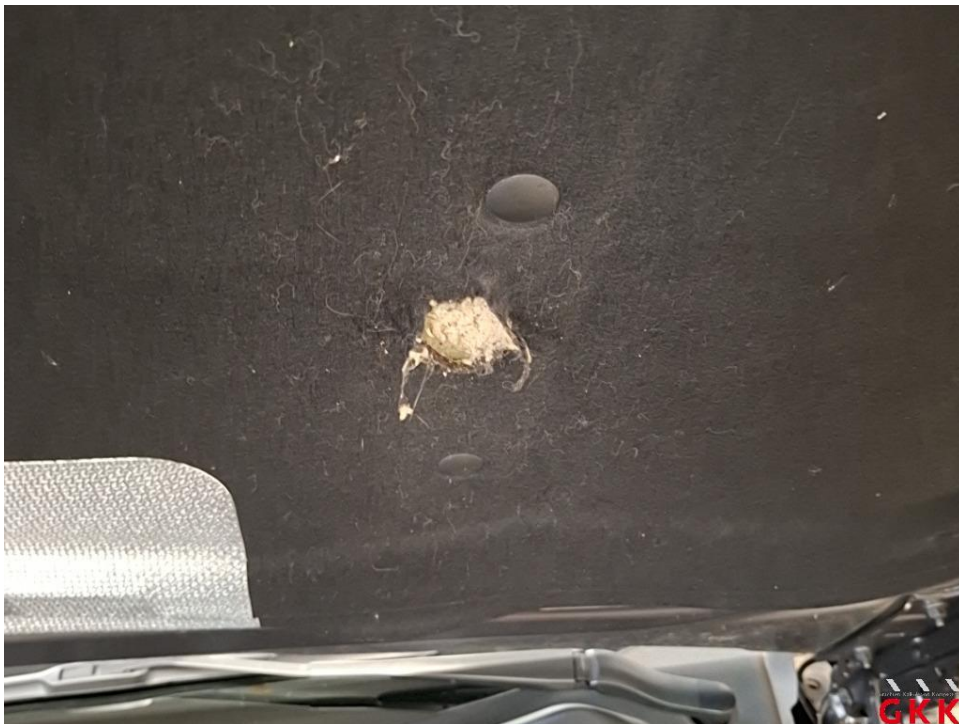
| <b>Front</b> (Angaben ohne MwSt.) | Reparaturkosten | MW |
|---|---|---|
| Motorhaube Dämmmatte, beschädigt, ersetzen (Bild 18) | 245,47 € | 171,83 € |

Bild 18 Motorhaube, Dämmmatte, beschädigt, ersetzen

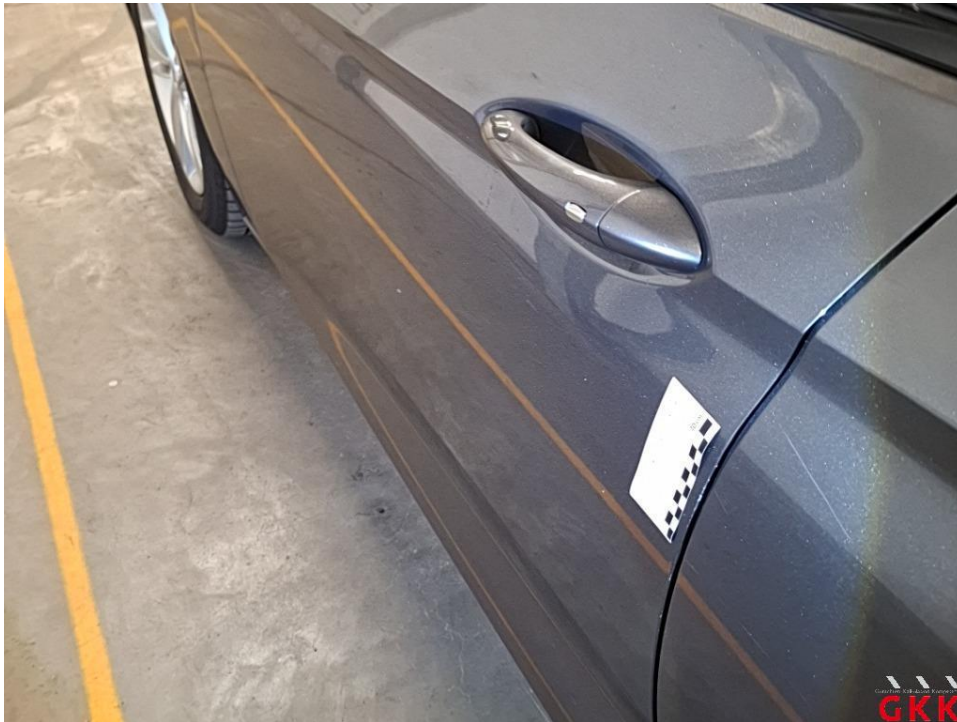
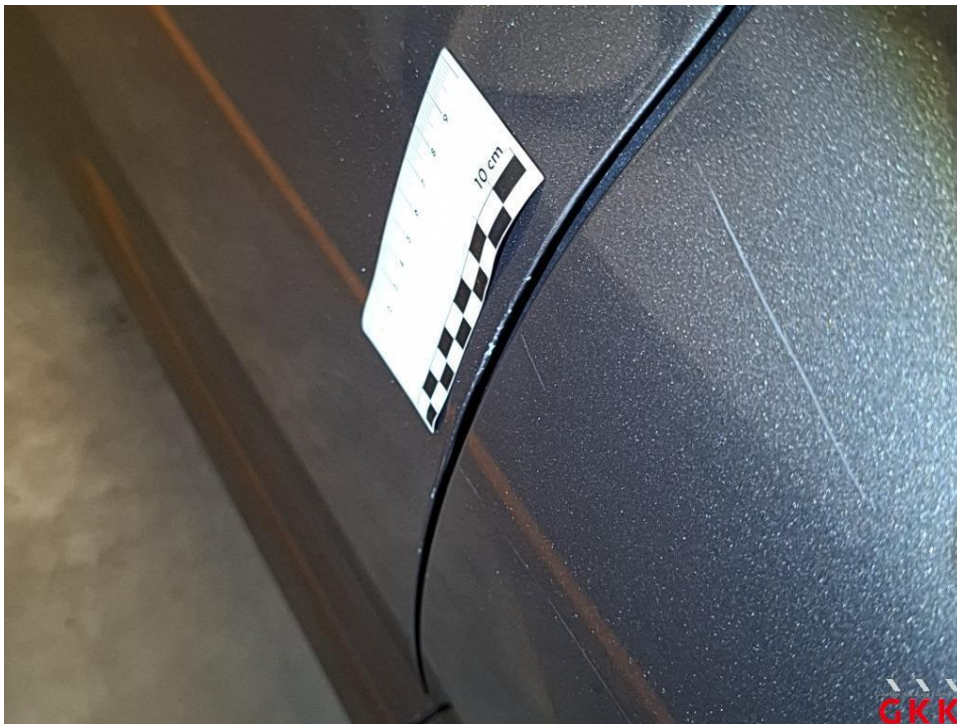
| <b>Front</b> (Angaben ohne MwSt.) | Reparaturkosten | MW |
|---|---|---|
| Tür vorne links Kante, verkratzt, Smartrepair (Bild 19, Bild 20) | 80,00 € | 80,00 € |

Bild 19 Tür vorne links, Kante, verkratzt, Smartrepair

Bild 20 Tür vorne links, Kante, verkratzt, Smartrepair

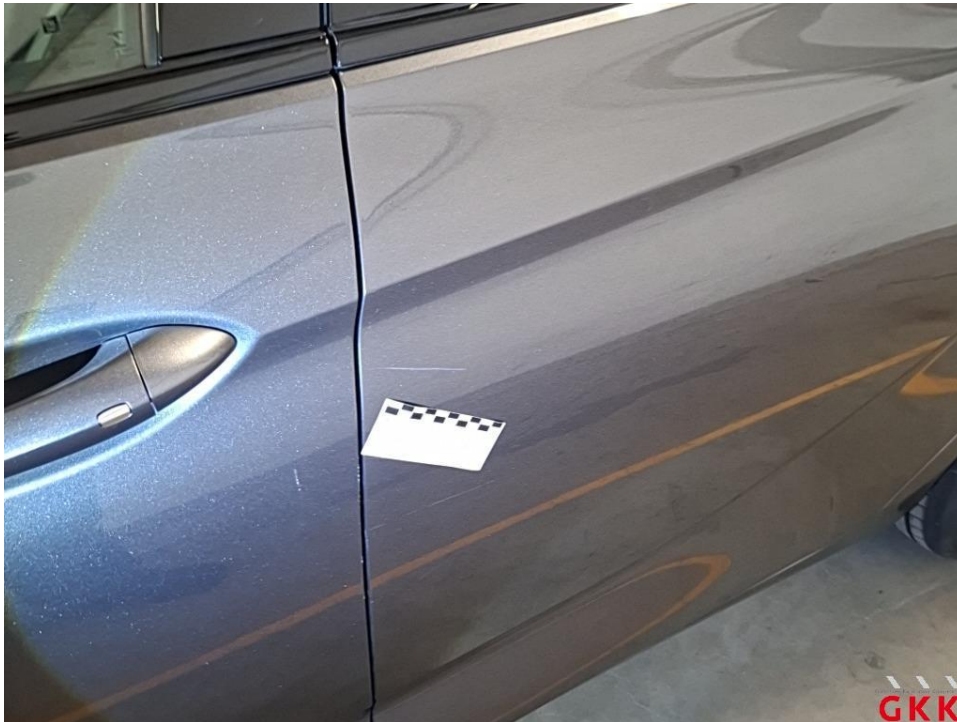
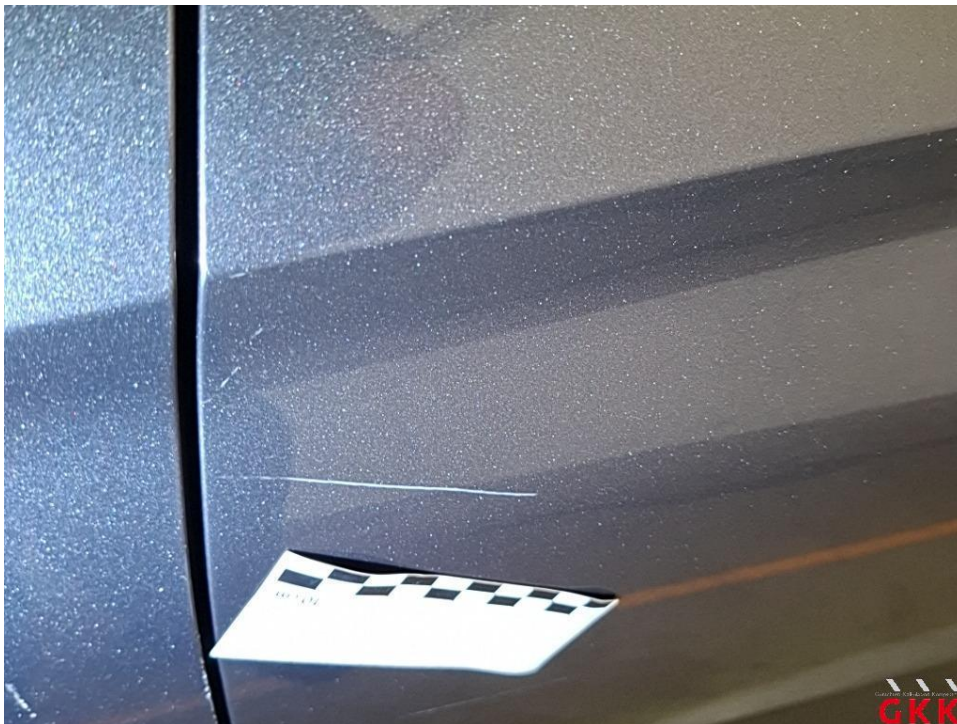
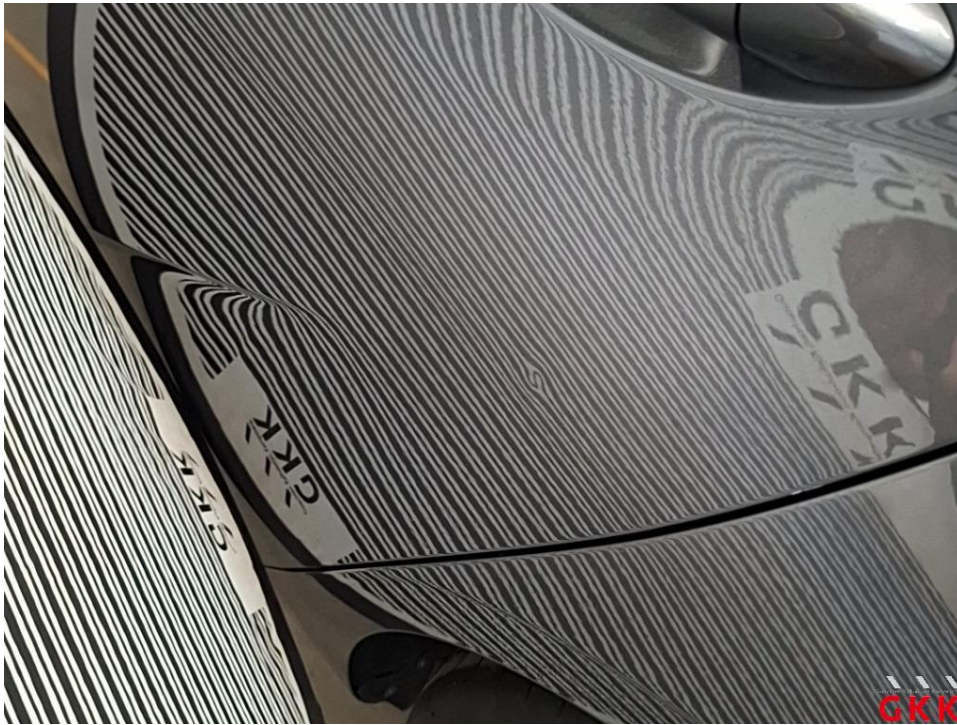
| <b>Front</b> (Angaben ohne MwSt.) | Reparaturkosten | MW |
|---|---|---|
| Tür hinten links, beschädigt, instand setzen - lackieren (Bild 21, Bild 22, Bild 23) | 926,74 € | 648,72 € |

Bild 21 Tür hinten links, beschädigt, instand setzen - lackieren

Bild 22 Tür hinten links, beschädigt, instand setzen - lackieren

Bild 23 Tür hinten links, beschädigt, instand setzen - lackieren

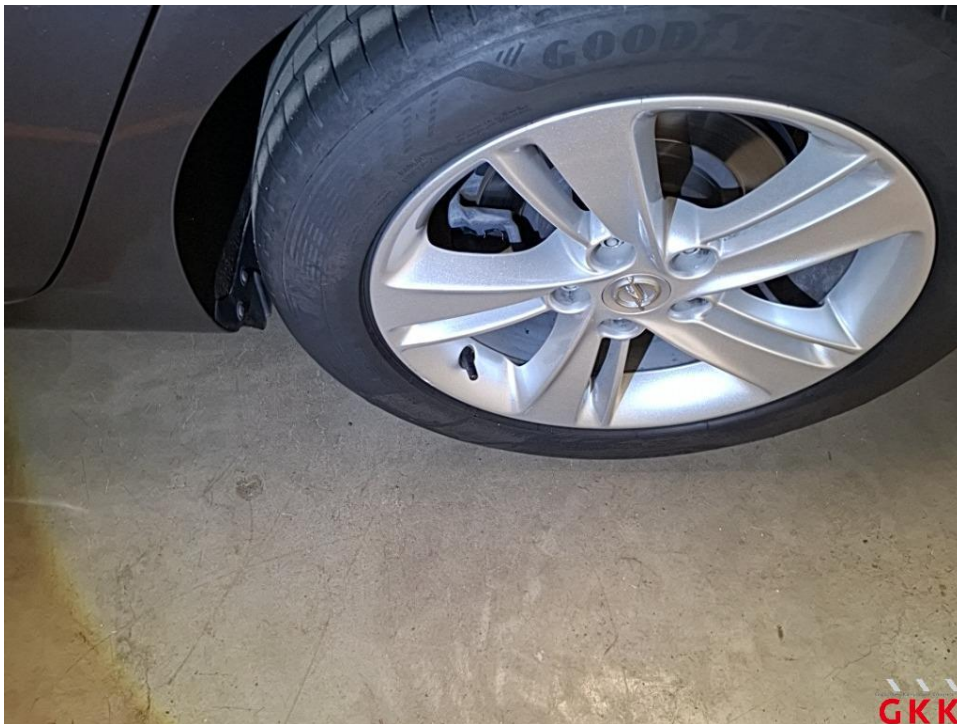
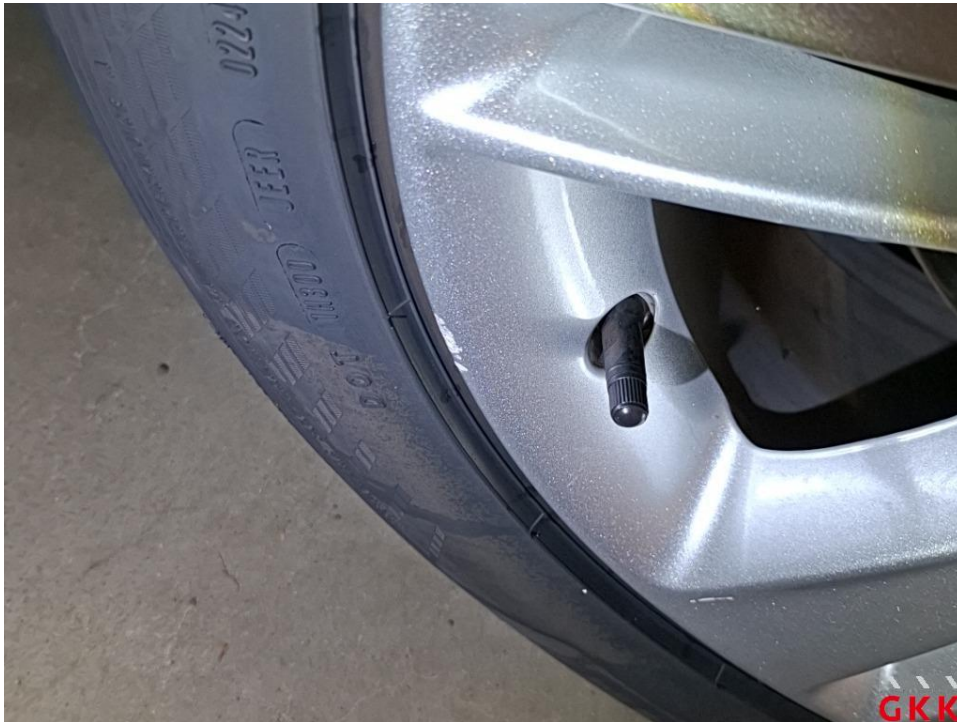
| <b>Front</b> (Angaben ohne MwSt.) | Reparaturkosten | MW |
|---|---|---|
| LM-Rad hinten links, verkratzt, Smartrepair (Bild 24, Bild 25) | 80,00 € | 80,00 € |

Bild 24 LM-Rad, hinten links, verkratzt, Smartrepair

Bild 25 LM-Rad, hinten links, verkratzt, Smartrepair

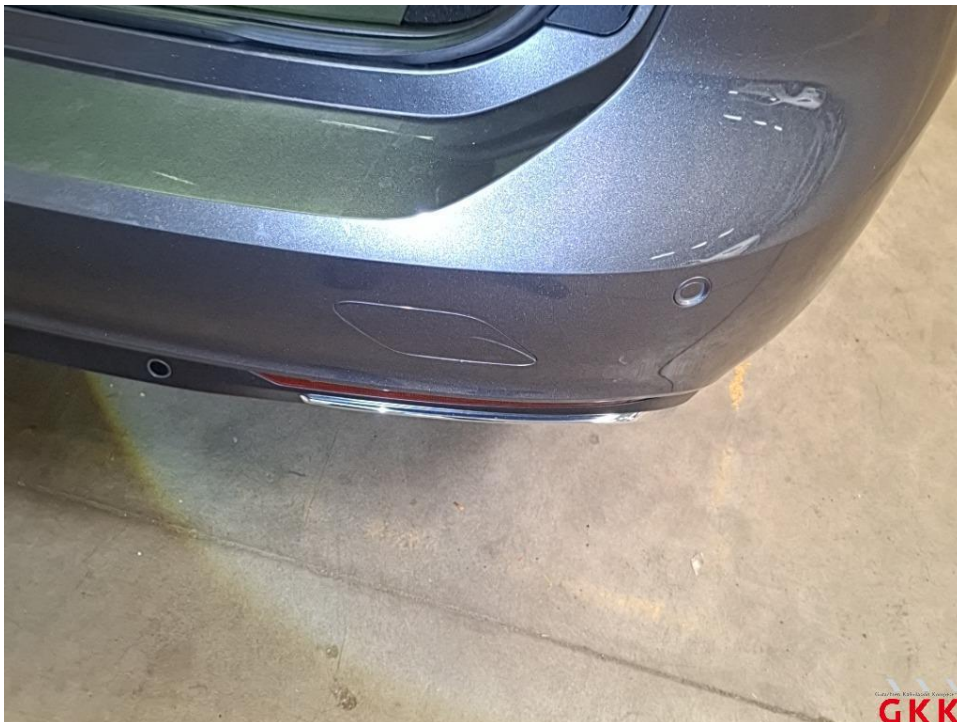
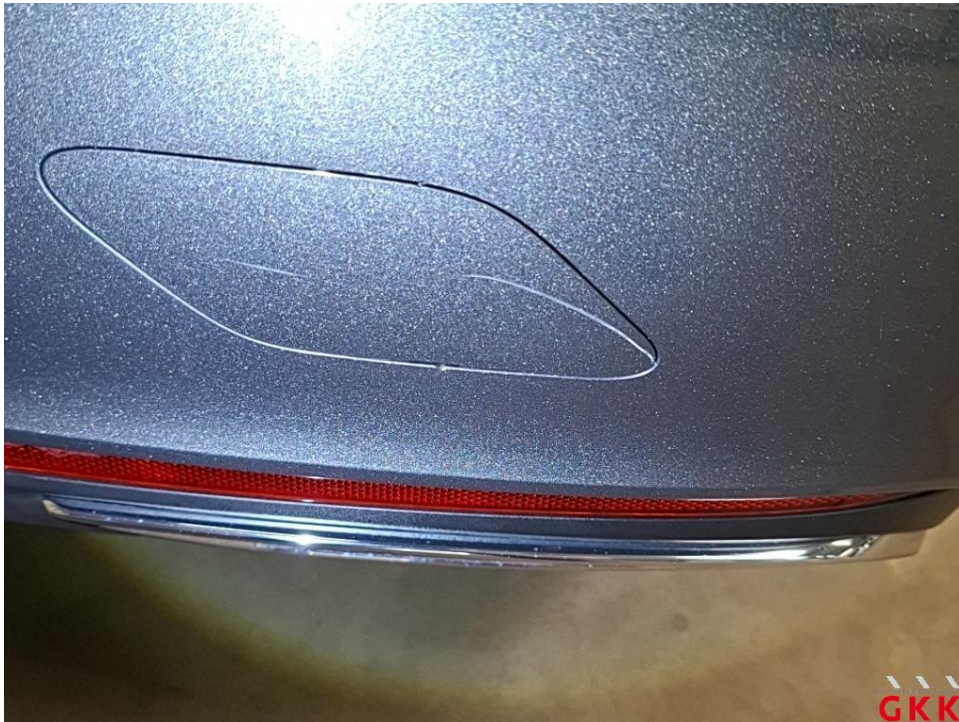
| <b>Front</b> (Angaben ohne MwSt.) | Reparaturkosten | MW |
|---|---|---|
| Stoßfänger hinten Blende -lackiert-, verkratzt, ersetzen (Bild 26, Bild 27) | 216,49 € | 151,54 € |

Bild 26 Stoßfänger hinten, Blende -lackiert-, verkratzt, ersetzen

Bild 27 Stoßfänger hinten, Blende -lackiert-, verkratzt, ersetzen

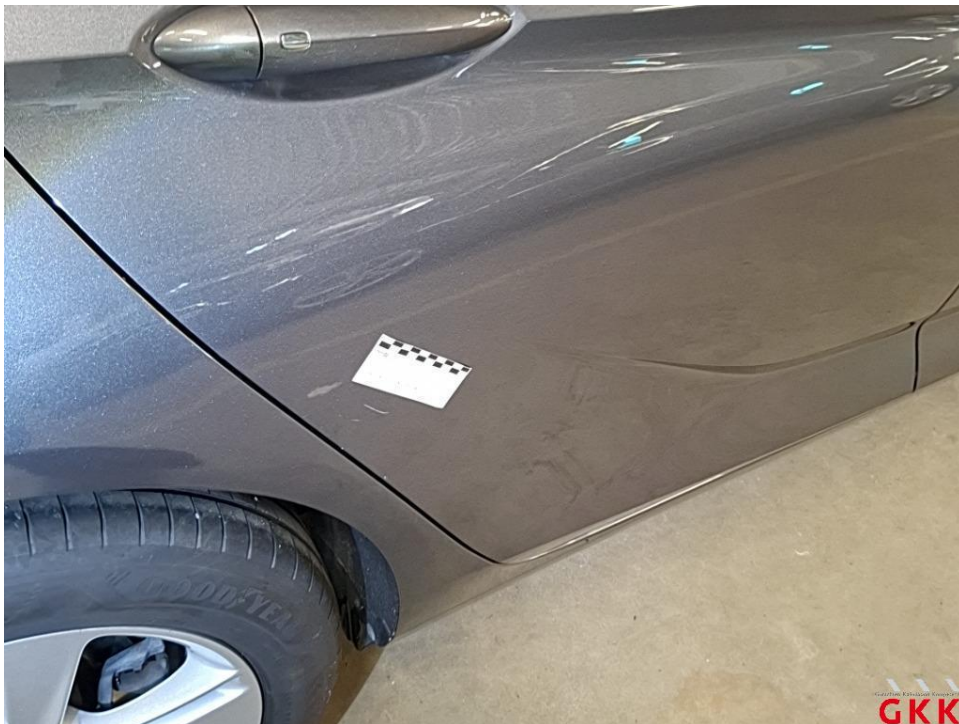
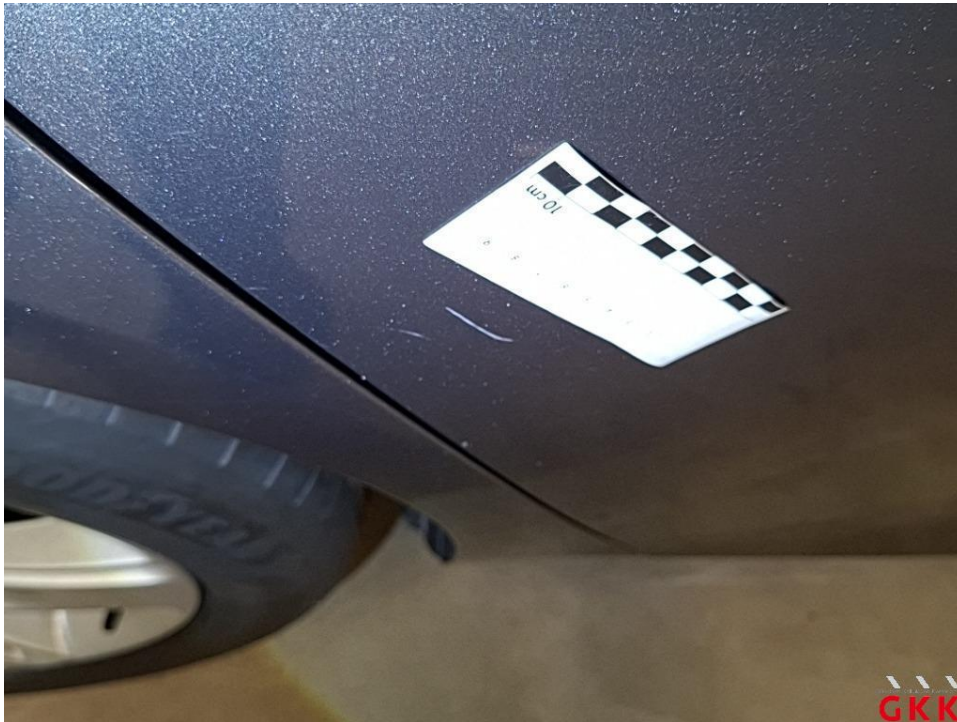
| <b>Front</b> (Angaben ohne MwSt.) | Reparaturkosten | MW |
|---|---|---|
| Tür hinten rechts, verkratzt, lackieren (Bild 28, Bild 29) | 497,85 € | 348,50 € |

Bild 28 Tür hinten rechts, verkratzt, lackieren

Bild 29 Tür hinten rechts, verkratzt, lackieren

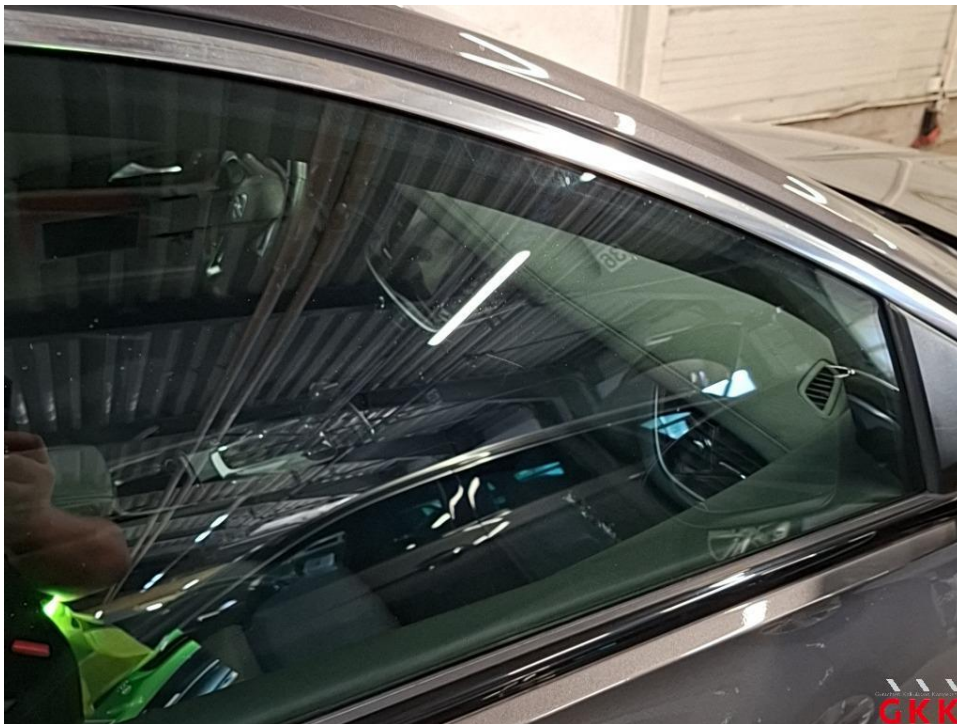
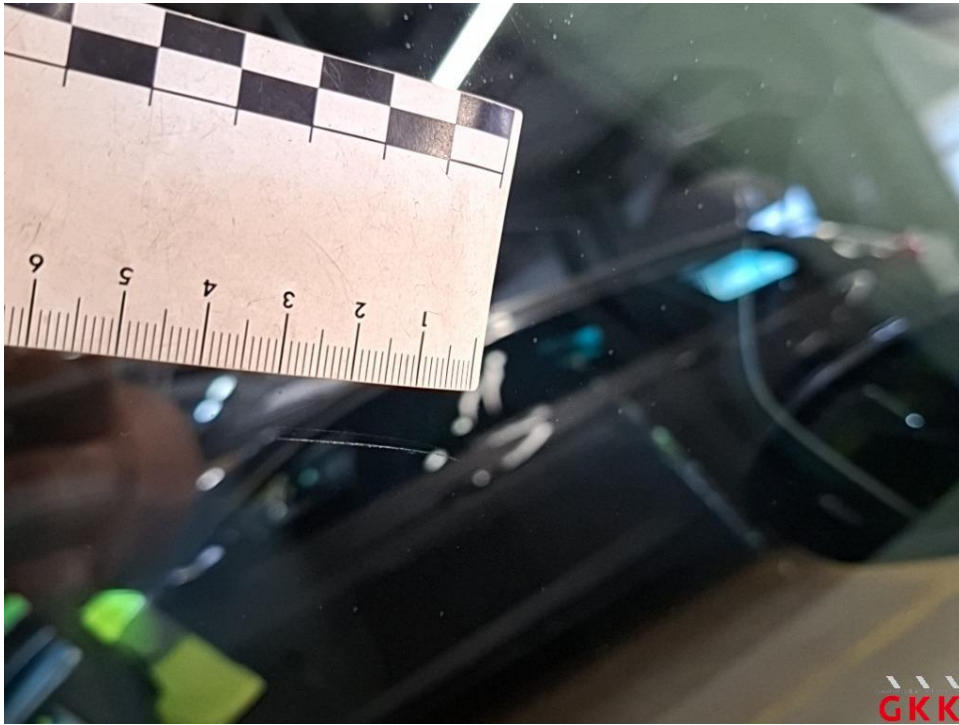
| <b>Front</b> (Angaben ohne MwSt.) | Reparaturkosten | MW |
|---|---|---|
| Tür vorne rechts Scheibe, verkratzt, ersetzen (Bild 30, Bild 31) | 327,10 € | 228,97 € |

Bild 30 Tür vorne rechts, Scheibe, verkratzt, ersetzen

Bild 31 Tür vorne rechts, Scheibe, verkratzt, ersetzen
