Zustandsbericht

Kunde :	Allane SE HCBE	Amtl. Kennzeichen :	HL-AH 897E
Berichtsnummer :	0000000920021-DE968		
Referenznummer:	31180247

Hyundai Tucson (NX)(12.2020->) Prime Plug-In Hybrid 4WD

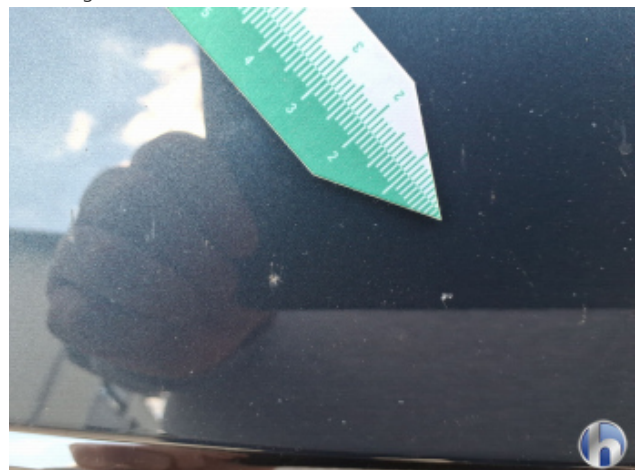
1. Motorhaube
Steinschlag - Smart Repair

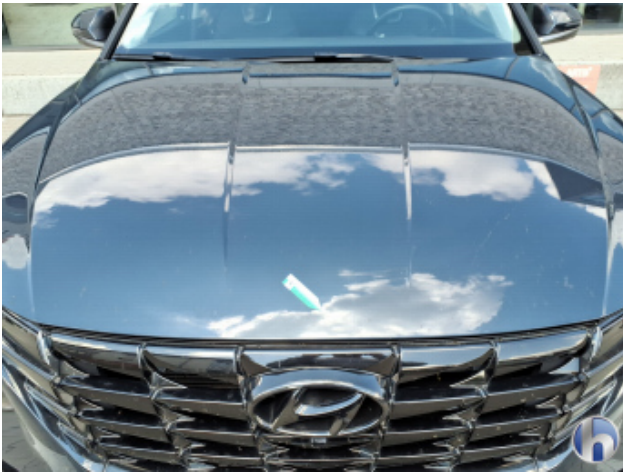
1. Motorhaube
Steinschlag - Smart Repair

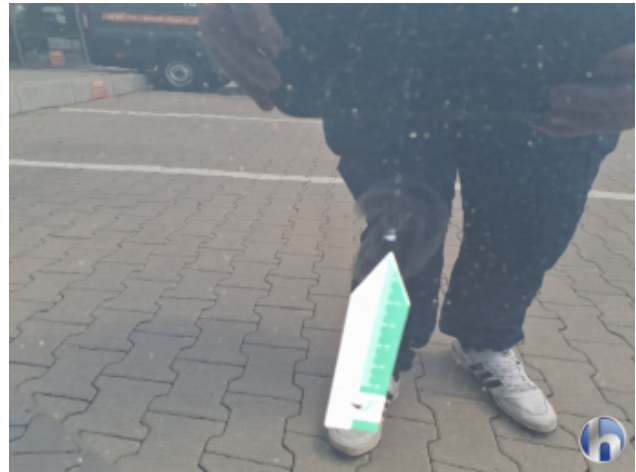
2. Tür Vorne - Rechts
Kratzer - Smart Repair

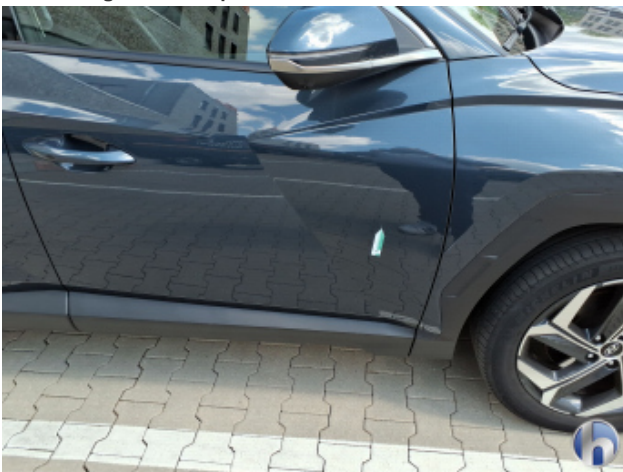
2. Tür Vorne - Rechts
Kratzer - Smart Repair

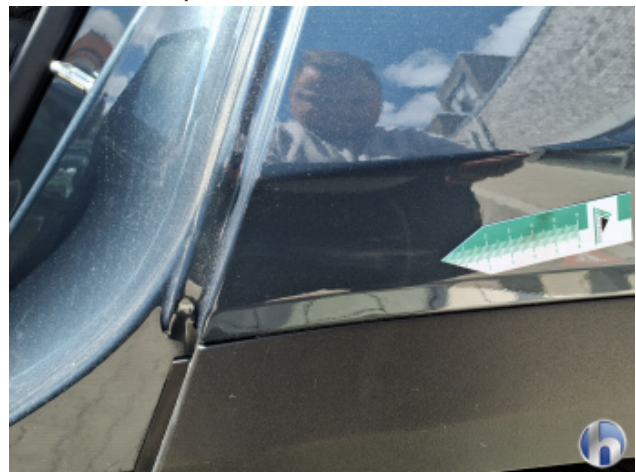
3. Seitenwand - Hinten - Links
Kratzer - Smart Repair

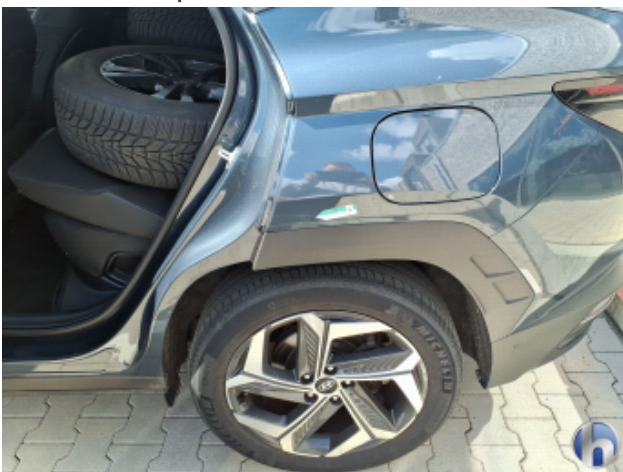
3. Seitenwand - Hinten - Links
Kratzer - Smart Repair

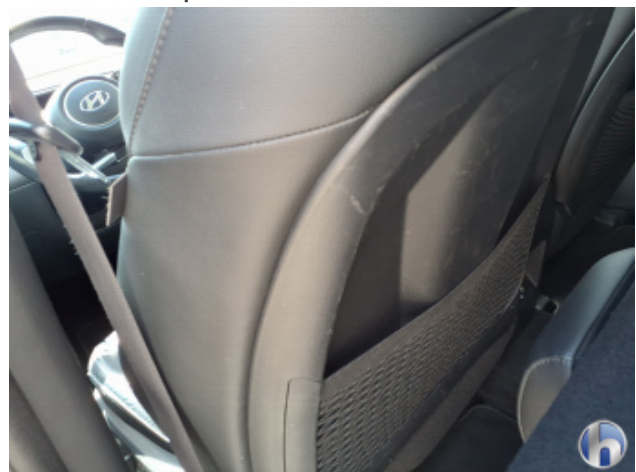
4. Verkleidung
Kratzer - Smart Repair

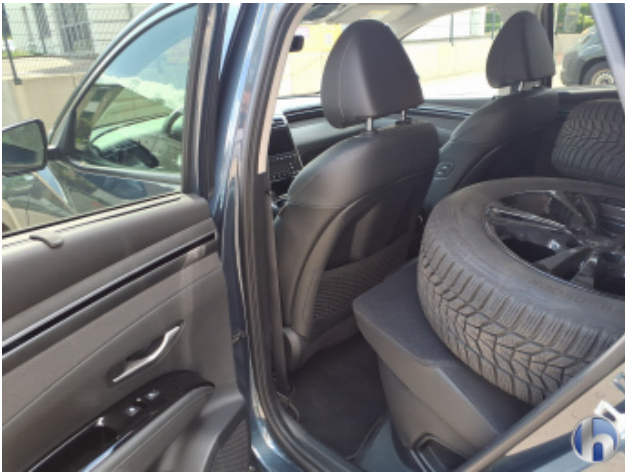
4. Verkleidung
Kratzer - Smart Repair

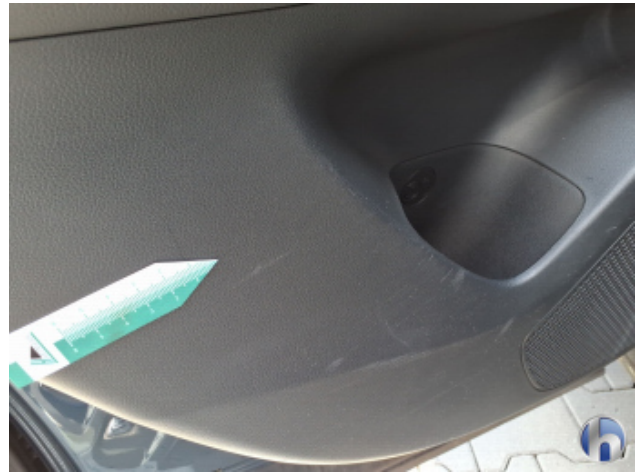
4. Verkleidung
Kratzer - Smart Repair

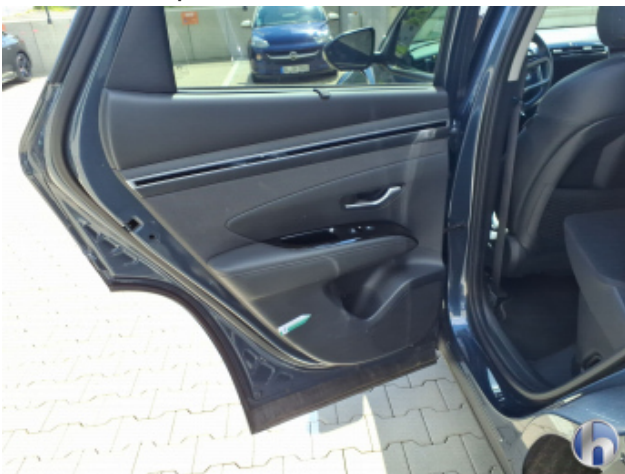
4. Verkleidung
Kratzer - Smart Repair

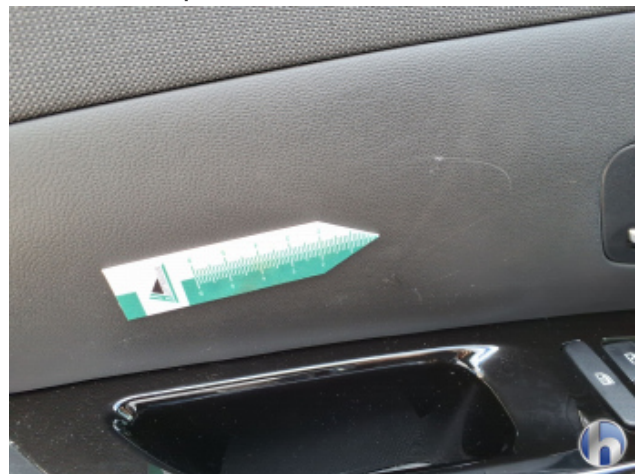
4. Verkleidung
Kratzer - Smart Repair

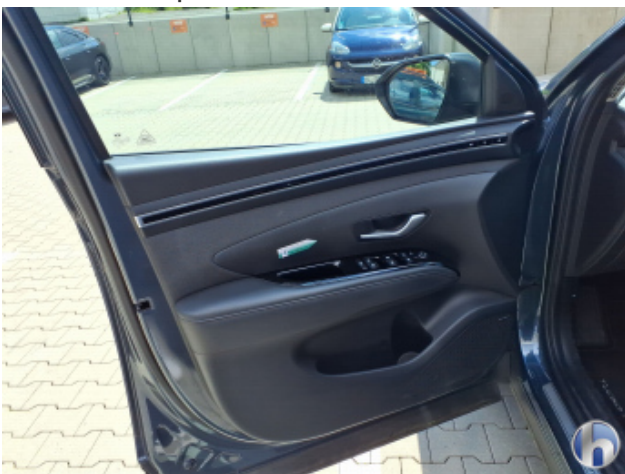
4. Verkleidung
Kratzer - Smart Repair

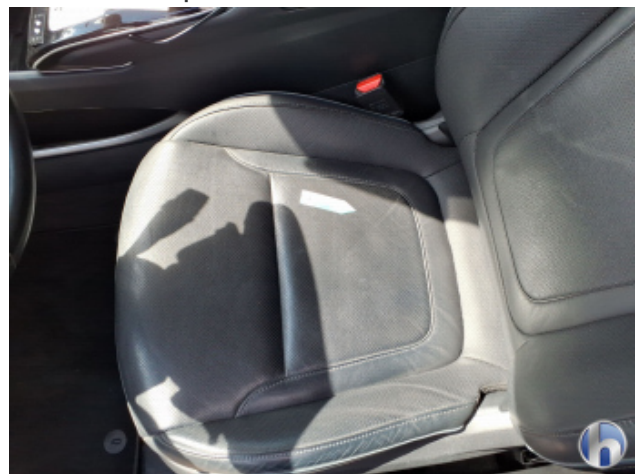
5. Sitz Innenraum rechts vorne
Gebrauchsspuren - Ohne Reparatur

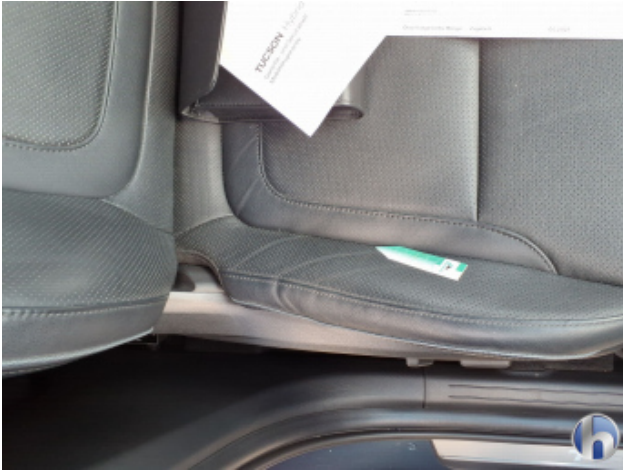
5. Sitz Innenraum rechts vorne
Gebrauchsspuren - Ohne Reparatur

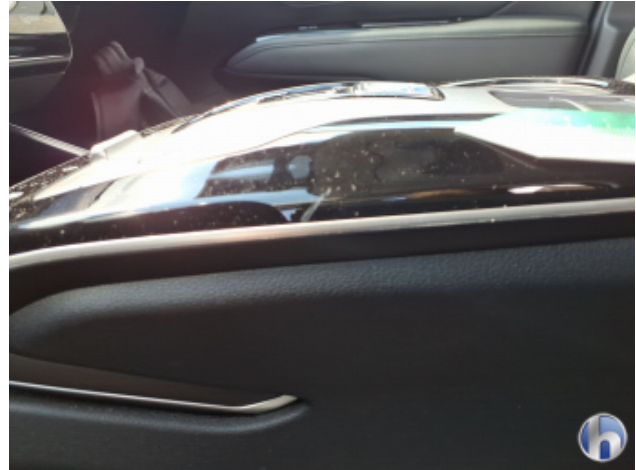
6. Mittelkonsole Innenraum vorne mitte
Kratzer - Smart Repair

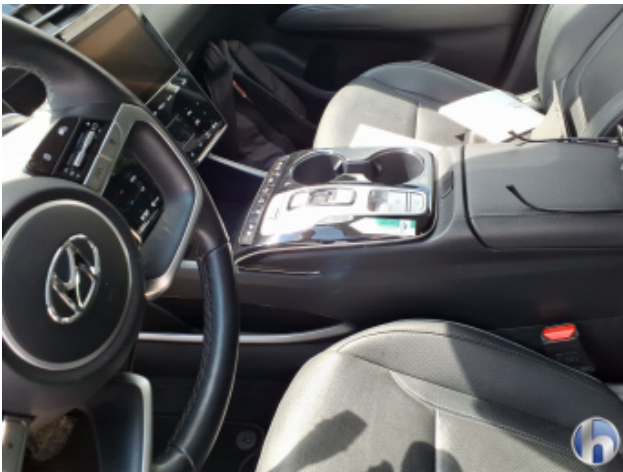
6. Mittelkonsole Innenraum vorne mitte
Kratzer - Smart Repair
