TESTPROTOKOLL - Personbil

Lynk & Co 01 1.5 TD Plug In Hybrid FWD PHEV (GEP3 MP+) (B) (261hk) SVART

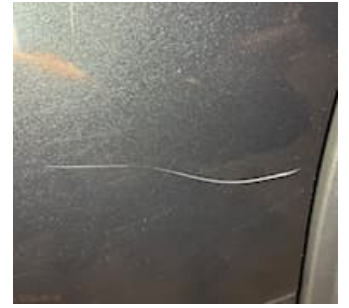
Skadebild
Repa ner till grund VB dörr

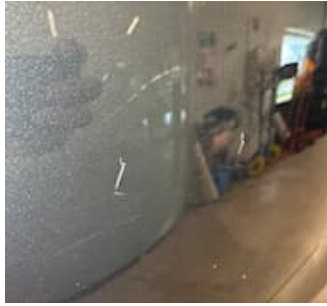
Skadebild
Buckla med lackskada VB skärm

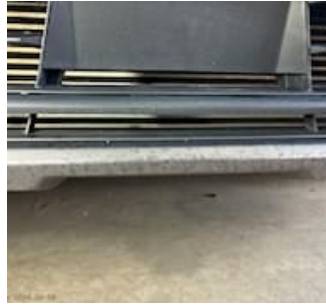
Skadebild
Lackflagnig stötfångare fram
mitten längst ner

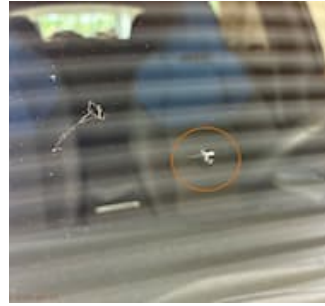
Skadebild
Stenskott med spricka

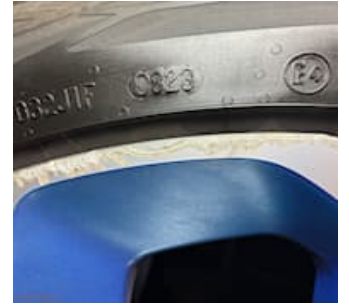
Skadebild
Kantstötta fälg HB

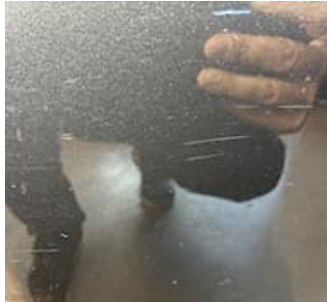
Skadebild
Repor, märken, dörruppslag,
stenscott förekommer
