# Zustandsbericht

Protokollnummer: 44009655  
Auftrags-Nr / Referenz: MW2837694  
Besichtigungsdatum: 17.02.2026  
Sachverständiger: Tim Maltet  
Besichtigung durch: Sven Plath

| Hersteller / Modell | Nissan ARIYA | | |
| Kennzeichen | RÜD-Y651E | Fahrgestellnummer | JN1TBAFE0U0404717 |

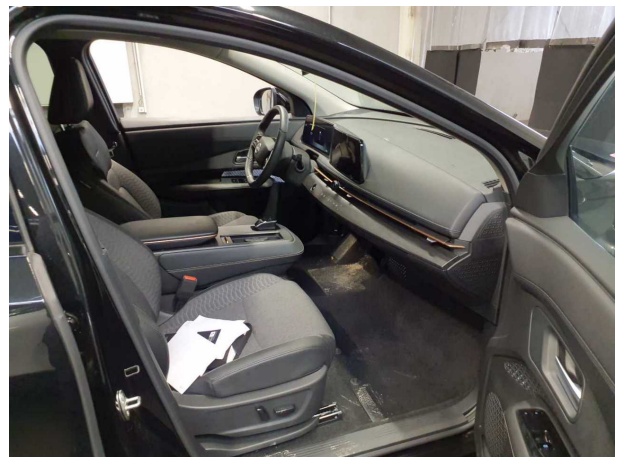
| Nr. | Bauteilgruppe | Beschreibung | Rep.Kosten (netto) | Minderwert |
|---|---|---|---|---|
| 1 | Interieur | Innenraum - verschmutzt | 0,00 € | 0,00 € |

**Abbildung 10:** Innenraum vorne

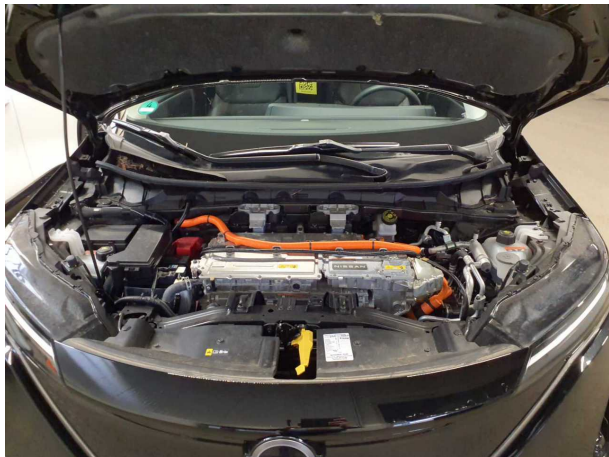
| Nr. | Bauteilgruppe | Beschreibung | Kosten (netto) | Minderwert |
|---|---|---|---|---|
| 1 | Motorhaube | Motorhaube - Marderschaden - Diagnose durchführen | 0,00 € | 0,00 € |

**Beschädigung #1:** Motorhaube: Motorhaube - Marderschaden - Diagnose durchführen

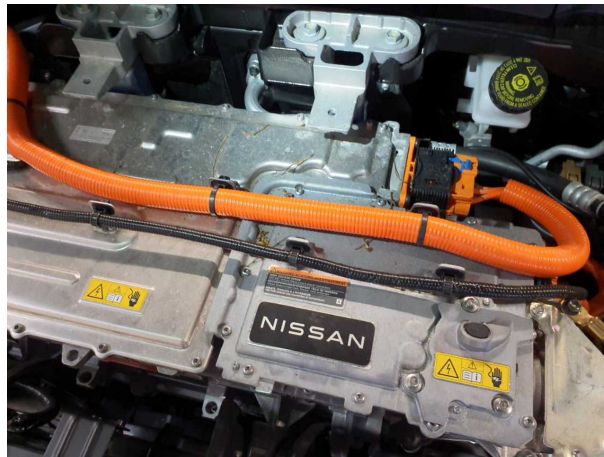
**Beschädigung #1:** Motorhaube: Motorhaube - Marderschaden - Diagnose durchführen

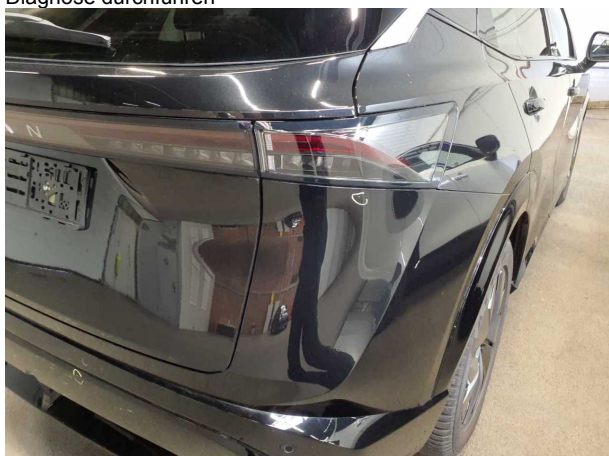
| Nr. | Bauteilgruppe | Beschreibung | Kosten (netto) | Minderwert |
|---|---|---|---|---|
| 2 | Stoßfänger hinten | Stoßfänger hinten - Kratzer - Smart Repair | 80,00 € | 80,00 € |

**Beschädigung #2:** Stossfänger hinten: Stossfänger hinten - Kratzer - Smart Repair

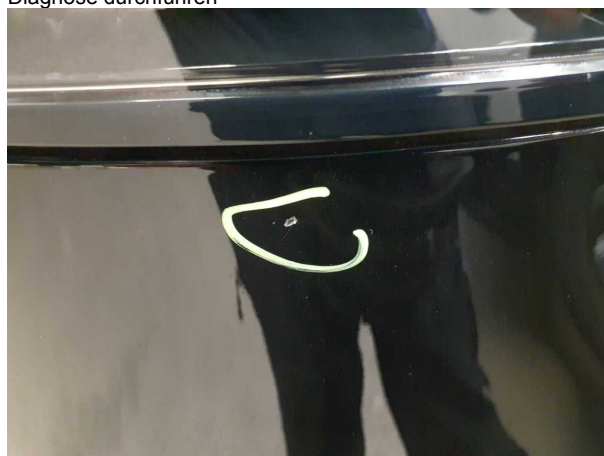
**Beschädigung #2:** Stossfänger hinten: Stossfänger hinten - Kratzer - Smart Repair

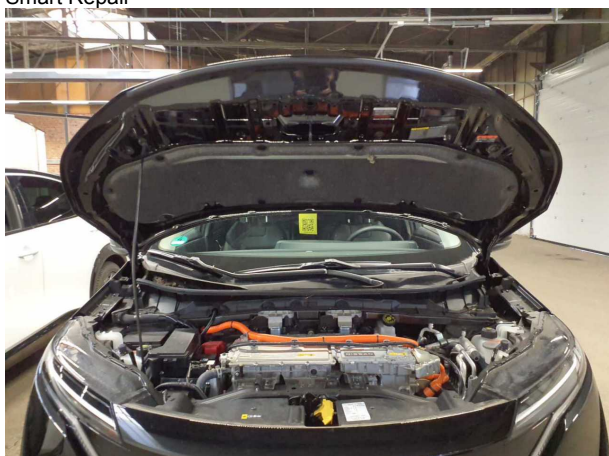
| Nr. | Bauteilgruppe | Beschreibung | Kosten (netto) | Minderwert |
|---|---|---|---|---|
| 3 | Motorhaube | Dämmmatte - Marderschaden - erneuern | 100,00 € | 100,00 € |

**Beschädigung #3:** Motorhaube: Dämmmatte - Marderschaden - erneuern

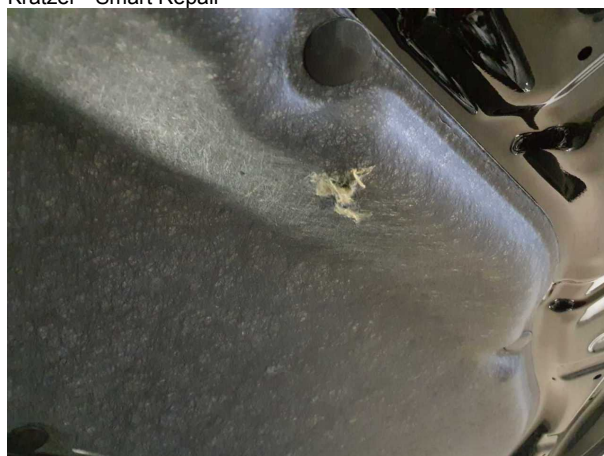
**Beschädigung #3:** Motorhaube: Dämmmatte - Marderschaden - erneuern

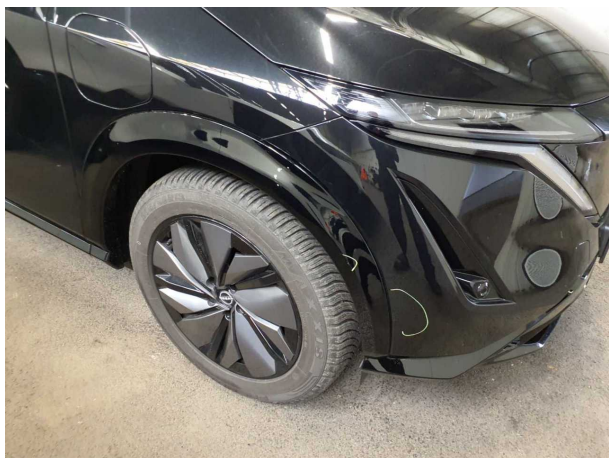
| Nr. | Bauteilgruppe | Beschreibung | Kosten (netto) | Minderwert |
|---|---|---|---|---|
| 4 | Kotflügel rechts | Radhausverbreiterung - verkratzt / verschürft - Smart Repair | 100,00 € | 100,00 € |

**Beschädigung #4:** Kotflügel rechts: Radhausverbreiterung - verkratzt / verschürft - Smart Repair

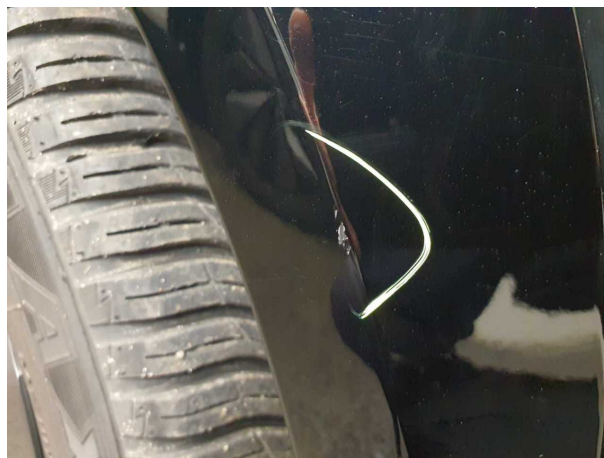
**Beschädigung #4:** Kotflügel rechts: Radhausverbreiterung - verkratzt / verschürft - Smart Repair

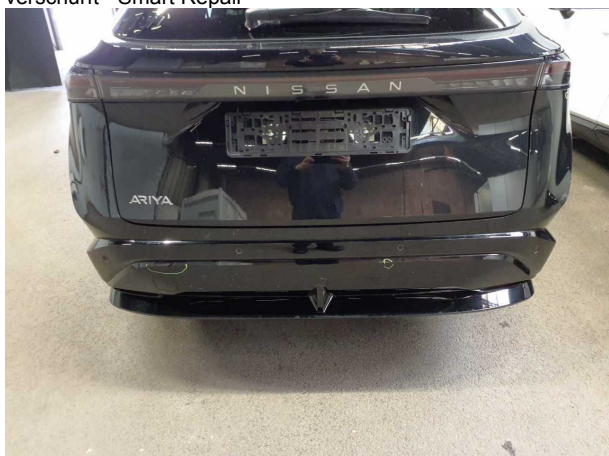
| Nr. | Bauteilgruppe | Beschreibung | Kosten (netto) | Minderwert |
|---|---|---|---|---|
| 5 | Stoßfänger hinten | Stoßfänger hinten (unterhalb) - verkratzt / verschürft - lackieren | 245,00 € | 220,00 € |

**Beschädigung #5:** Stossfänger hinten: Stossfänger hinten (unterhalb...) - verkratzt / verschürft - lackieren

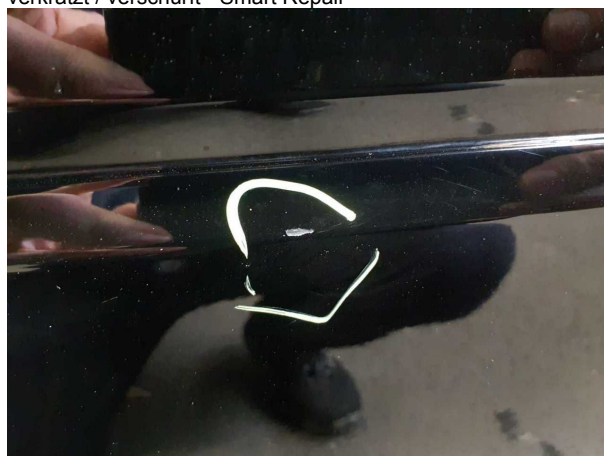
**Beschädigung #5:** Stossfänger hinten: Stossfänger hinten (unterhalb) - verkratzt / verschürft - lackieren

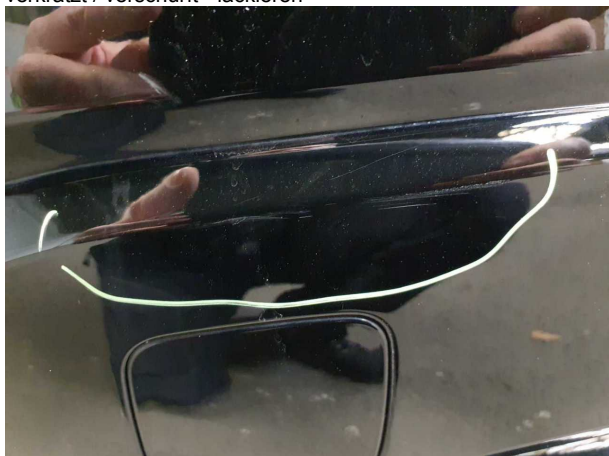
**Beschädigung #5:** Stossfänger hinten: Stossfänger hinten (unterhalb...) - verkratzt / verschürft - lackieren

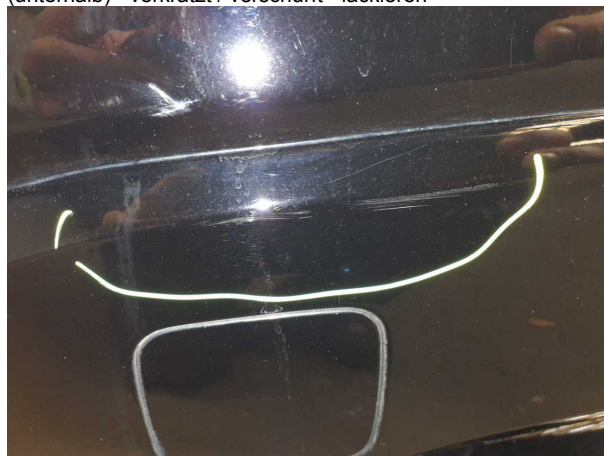
**Beschädigung #5:** Stossfänger hinten: Stossfänger hinten (unterhalb) - verkratzt / verschürft - lackieren

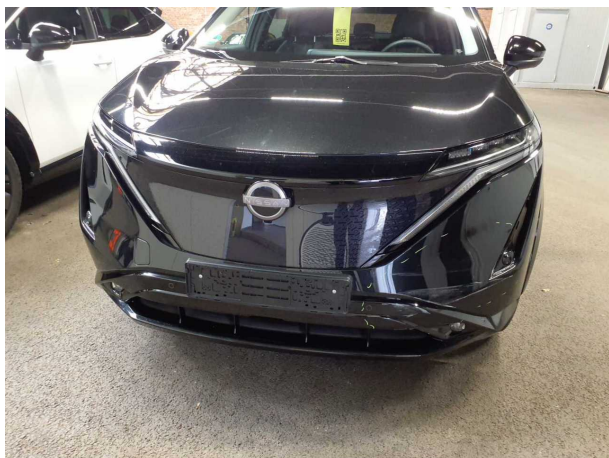
| Nr. | Bauteilgruppe | Beschreibung | Kosten (netto) | Minderwert |
|---|---|---|---|---|
| 6 | Stoßfänger vorn | Stoßfänger vorn (inkl. Spoiler) - verkratzt / verschürft - instandsetzen und lackieren | 550,00 € | 500,00 € |

**Beschädigung #6:** Stossfänger vorn: Stossfänger vorn (inkl. Spoiler) - verkratzt / verschürft - instandsetzen und lackieren

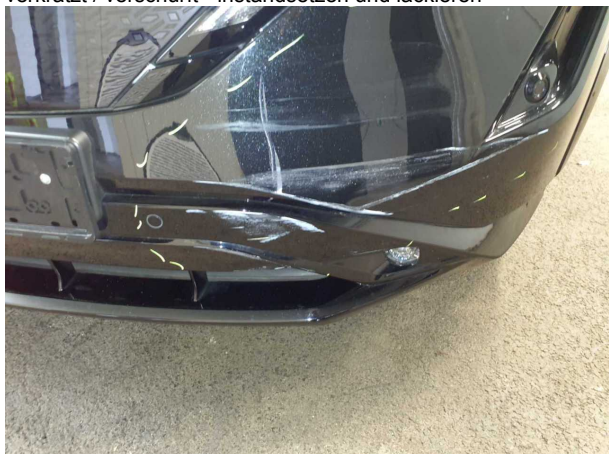
**Beschädigung #6:** Stossfänger vorn: Stossfänger vorn (inkl. Spoiler) - verkratzt / verschürft - instandsetzen und lackieren

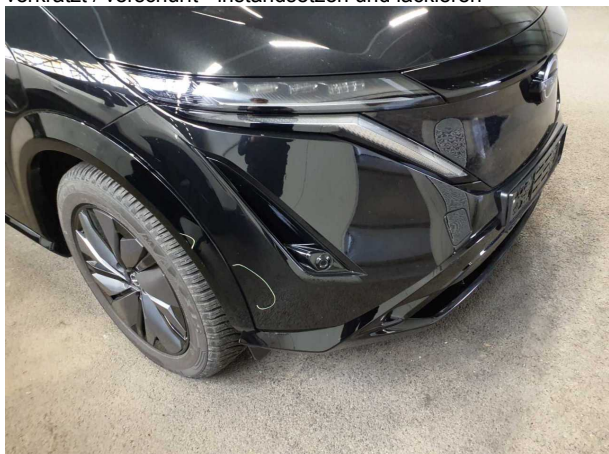
**Beschädigung #6:** Stossfänger vorn: Stossfänger vorn (inkl. Spoiler) - verkratzt / verschürft - instandsetzen und lackieren

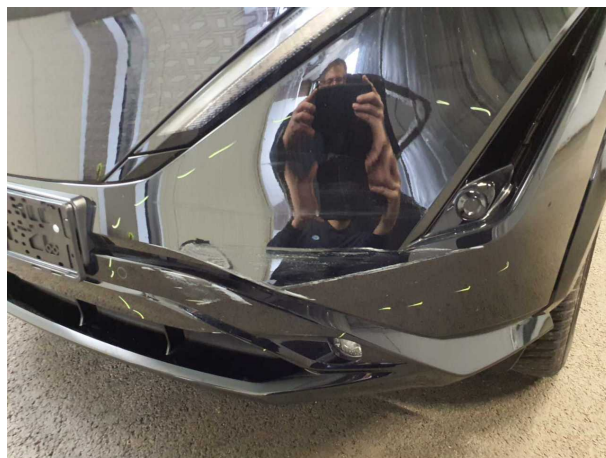
**Beschädigung #6:** Stossfänger vorn: Stossfänger vorn (inkl. Spoiler) - verkratzt / verschürft - instandsetzen und lackieren

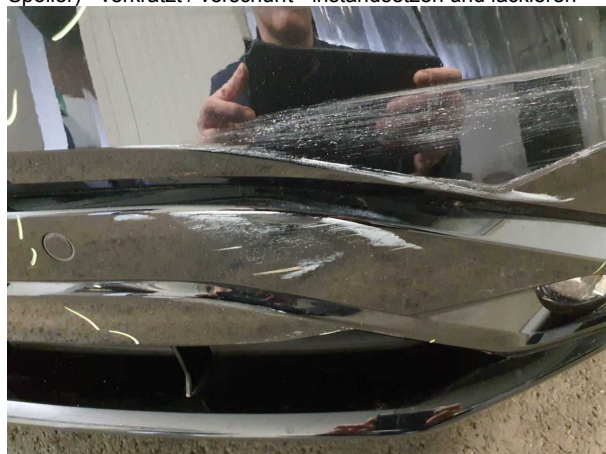
**Beschädigung #6:** Stossfänger vorn: Stossfänger vorn (inkl. Spoiler) - verkratzt / verschürft - instandsetzen und lackieren

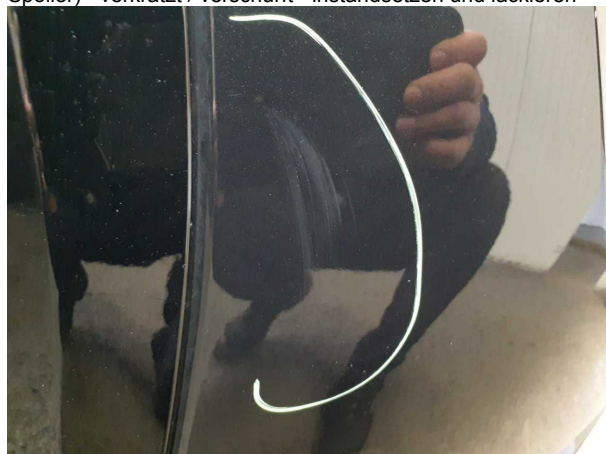
**Beschädigung #6:** Stossfänger vorn: Stossfänger vorn (inkl. Spoiler) - verkratzt / verschürft - instandsetzen und lackieren
