## Zustandsbericht

| Berichtsnummer : | 0000000936798-DE926 | | |

#### Hyundai Tucson (NX)(12.2020->) Prime Plug-In Hybrid 4WD

| Erstzulassung / Baujahr: | 18.08.2022 / 2022 | Besichtigungsdatum/-ort: | 06.08.2026 Siemensstr. 6,<br>63329 Egelsbach |

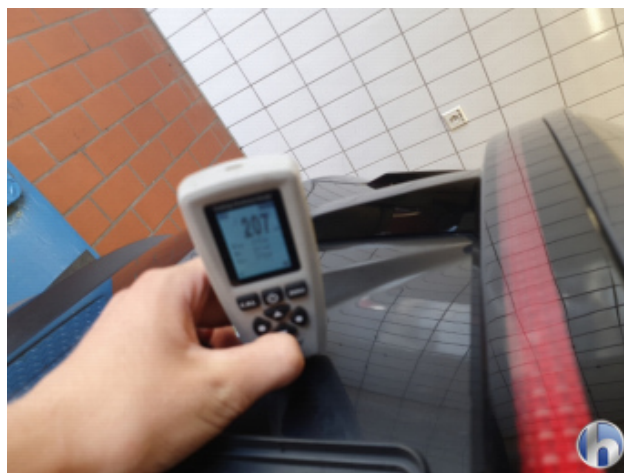
| | Bauteil | Schaden | Rep.-Art |
|---|---|---|---|
| 1. | Heckklappe | Nachlackiert | Ohne Reparatur |

1. Heckklappe  
Nachlackiert - Ohne Reparatur

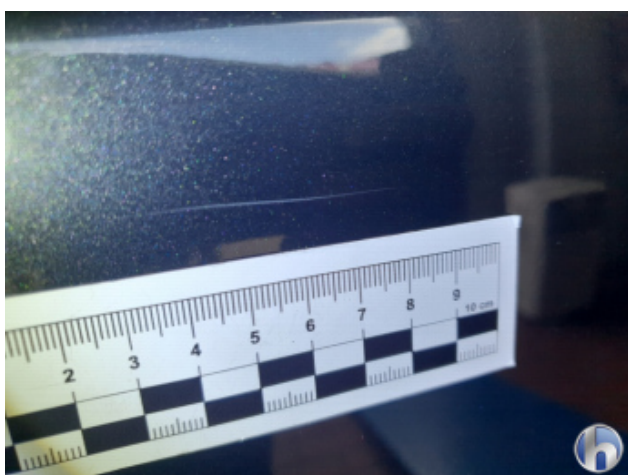
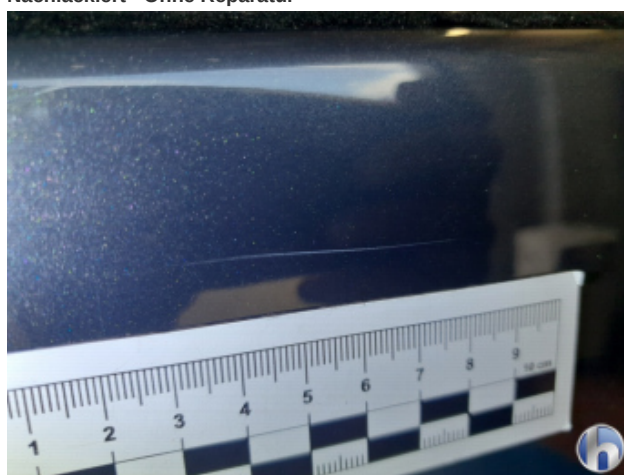
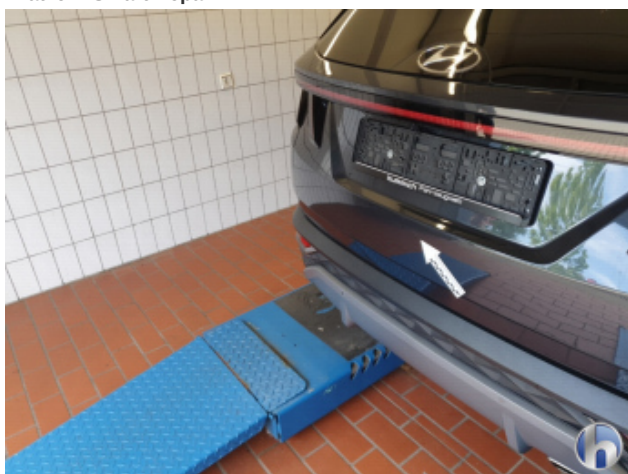
| | Bauteil | Schaden | Rep.-Art |
|---|---|---|---|
| 2. | Heckklappe | Kratzer | Smart Repair |

2. Heckklappe  
Kratzer - Smart Repair

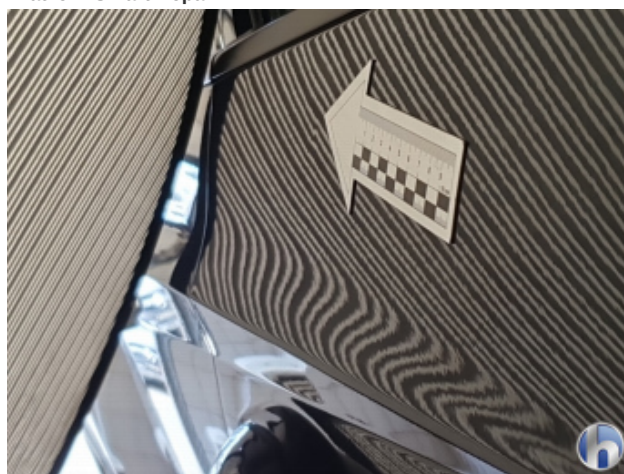
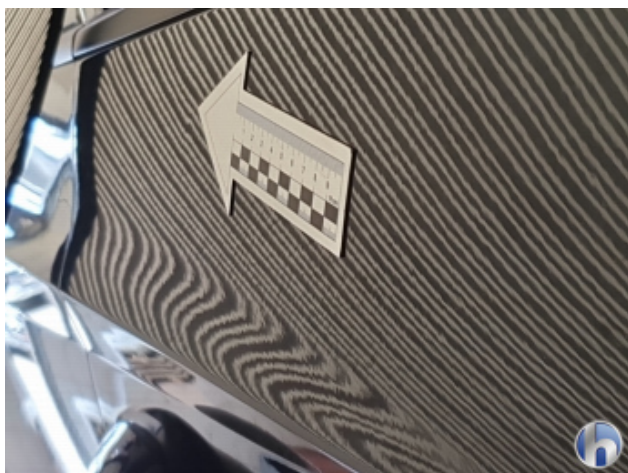
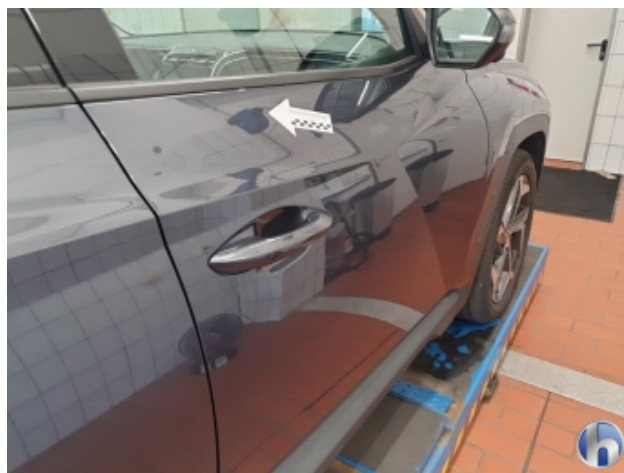
| | Bauteil | Schaden | Rep.-Art |
|---|---|---|---|
| 3. | Tür Vorne - Rechts | Gebrauchsspuren | Ohne Reparatur |

3. Tür Vorne - Rechts  
Gebrauchsspuren - Ohne Reparatur

3. Tür Vorne - Rechts  
**Gebrauchsspuren - Ohne Reparatur**
