**Fahrzeug:** **HYUNDAI Santa Fe 1.6 T-GDI Plug-in Hybrid 4WD Auto Sports Utility Vehicle 5-türig**  
**1598 ccm 265 PS / 195 KW Elektrisch 6-Gang Automatik**

## Zustandsbericht

| Berichtsnummer : | 0000000928613-DE968 | | |

#### Hyundai Santa Fe (TM)(10.2020->) Basis Plug-In Hybrid 4WD

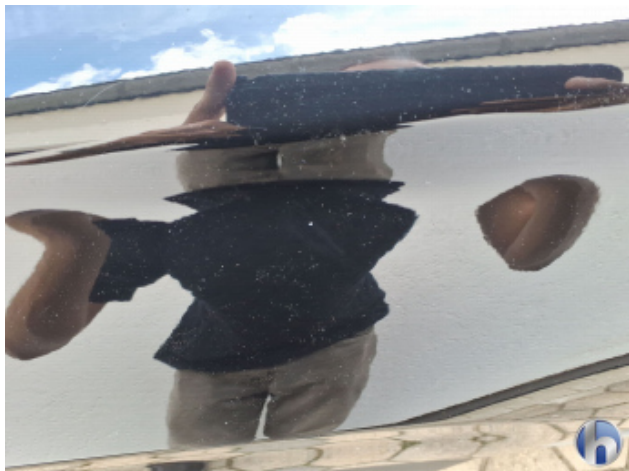
| | Bauteil | Schaden | Rep.-Art |
|---|---|---|---|
| 1. | Kotflügel Vorne - Links | Steinschlag | Lackieren |

1. Kotflügel Vorne - Links  
Steinschlag - Lackieren

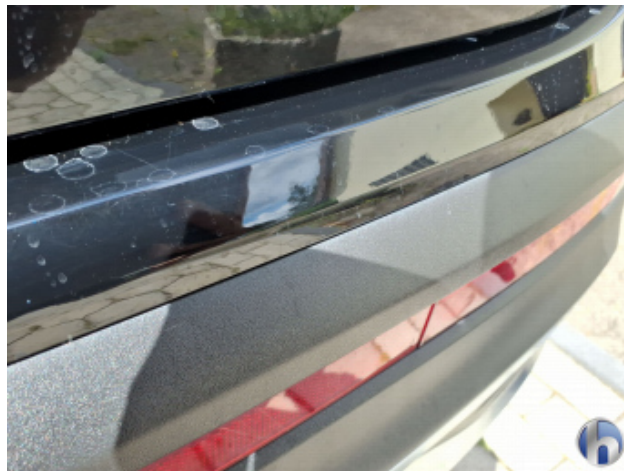
| | Bauteil | Schaden | Rep.-Art |
|---|---|---|---|
| 2. | Stoßfänger Hinten | Kratzer | Smart Repair |

2. Stoßfänger Hinten  
Kratzer - Smart Repair

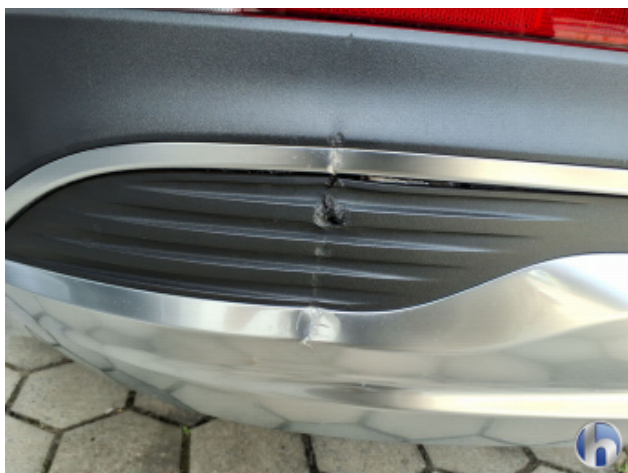
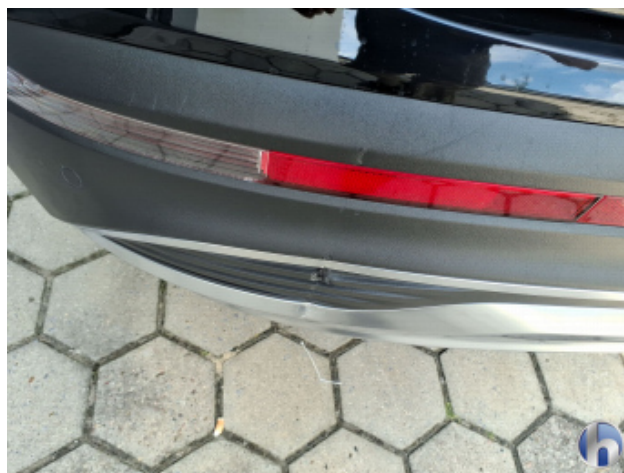
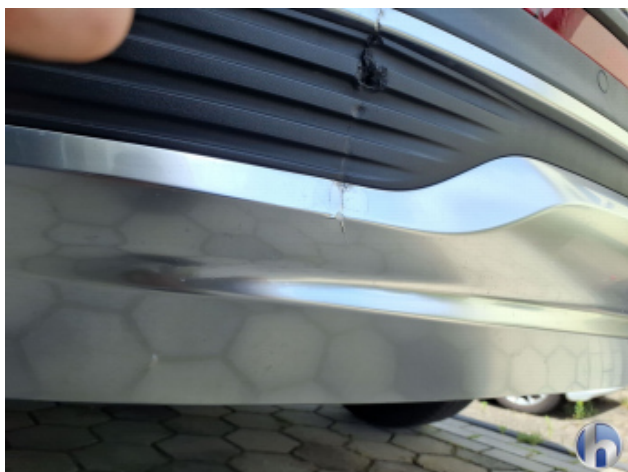
| | Bauteil | Schaden | Rep.-Art |
|---|---|---|---|
| 3. | Stoßfänger Hinten | Unfallschaden | Erneuern |

3. Stoßfänger Hinten  
Unfallschaden - Erneuern

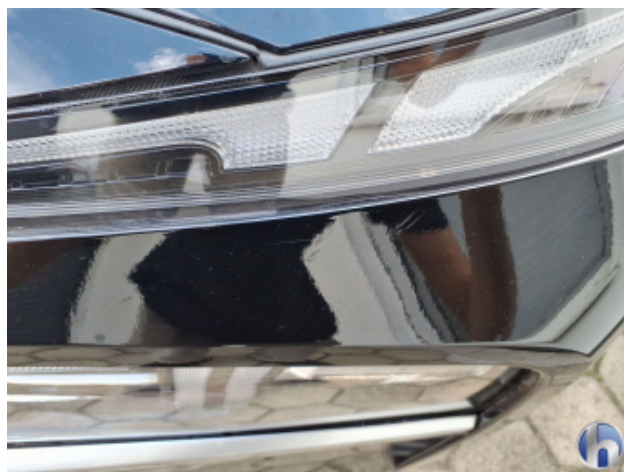
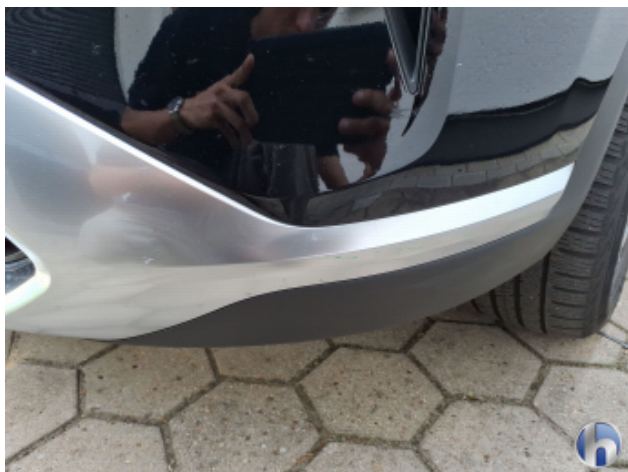
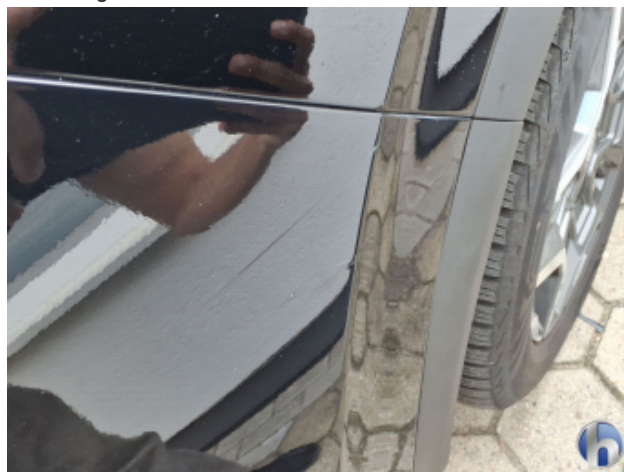
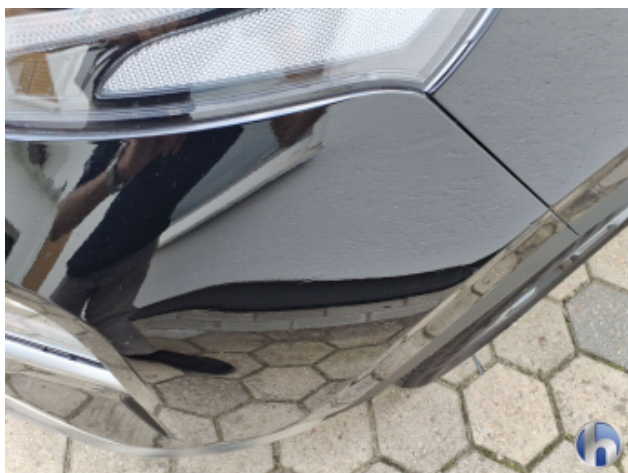
| | Bauteil | Schaden | Rep.-Art |
|---|---|---|---|
| 4. | Stoßfänger Vorne | Beschädigt | Lackieren |

4. Stoßfänger Vorne  
Beschädigt - Lackieren

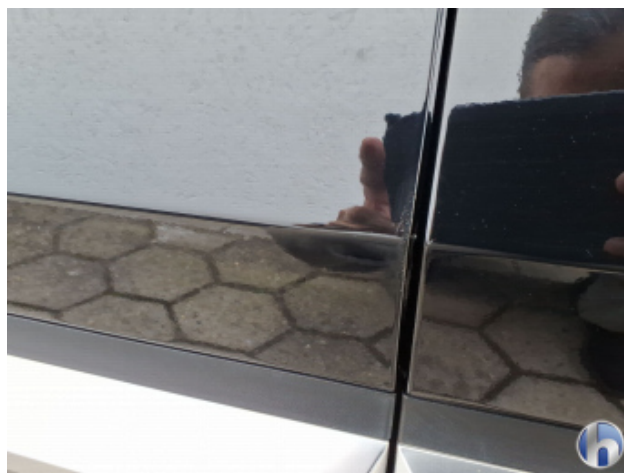
| | Bauteil | Schaden | Rep.-Art |
|---|---|---|---|
| 5. | Tür Vorne - Links | Kratzer | Smart Repair |

5. Tür Vorne - Links  
**Kratzer - Smart Repair**

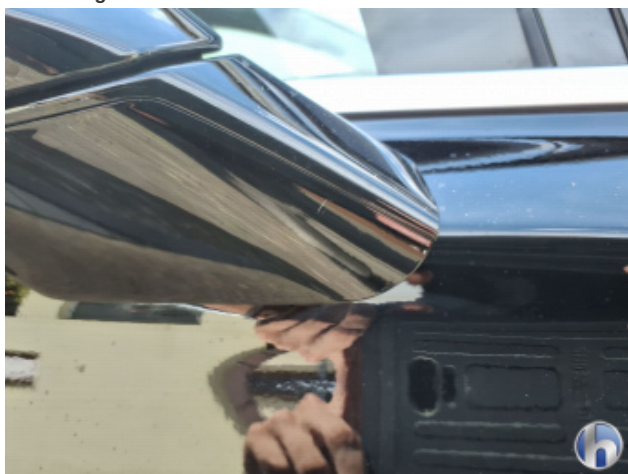
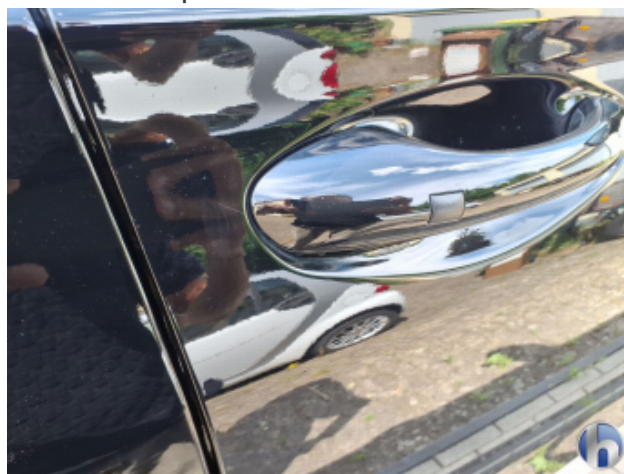
| | Bauteil | Schaden | Rep.-Art |
|---|---|---|---|
| 6. | Tür Vorne - Rechts | Kratzer | Smart Repair |

6. Tür Vorne - Rechts  
**Kratzer - Smart Repair**

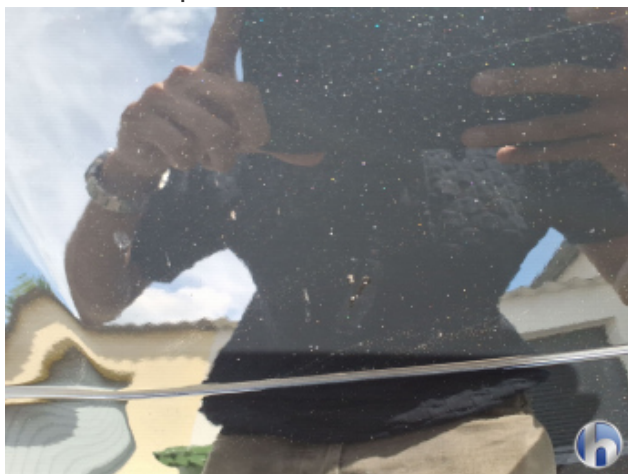
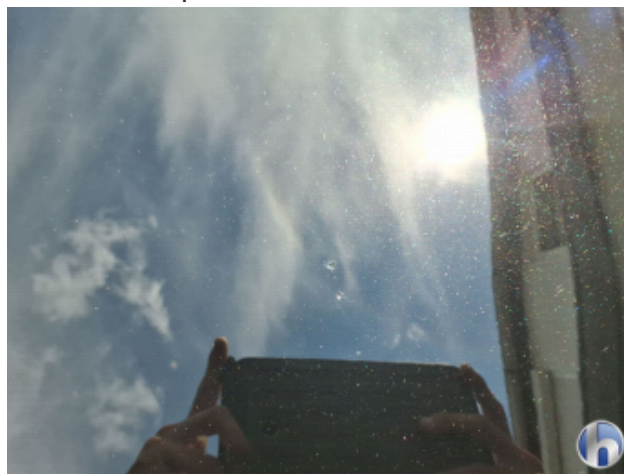
| | Bauteil | Schaden | Rep.-Art |
|---|---|---|---|
| 7. | Motorhaube | Steinschlag | Lackieren |

7. Motorhaube  
**Steinschlag - Lackieren**

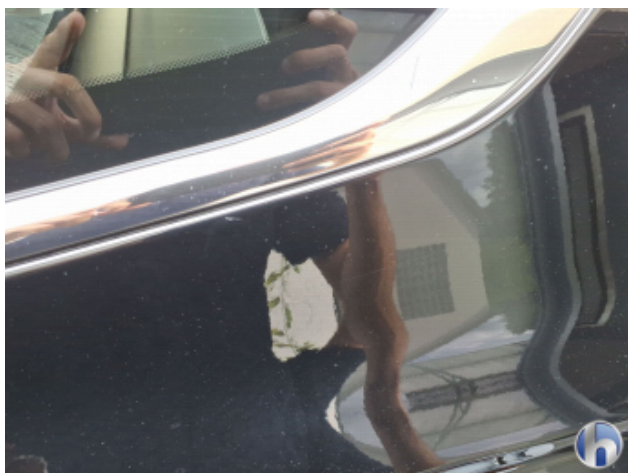
| | Bauteil | Schaden | Rep.-Art |
|---|---|---|---|
| 8. | Tür Hinten - Links | Kratzer | Smart Repair |

8. Tür Hinten - Links  
**Kratzer - Smart Repair**

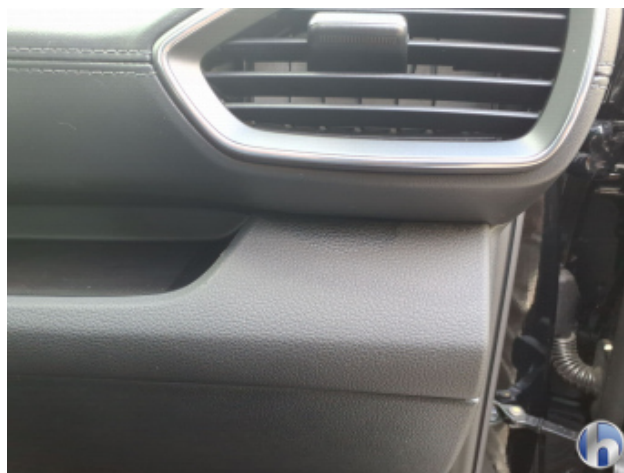
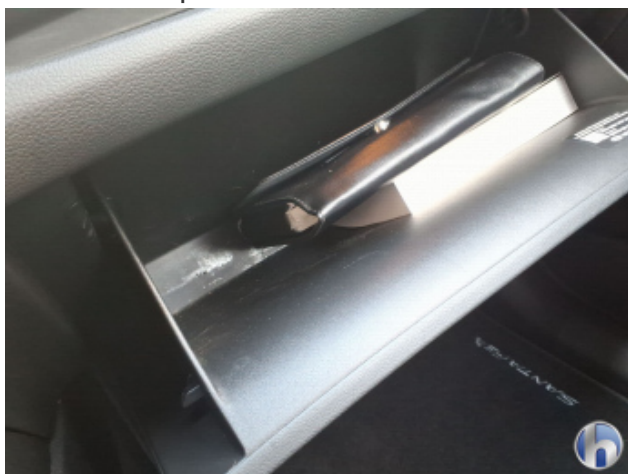
| | Bauteil | Schaden | Rep.-Art |
|---|---|---|---|
| 9. | Armaturenbrett | Verschmutzt | Reinigen |

9. Armaturenbrett  
**Verschmutzt - Reinigen**

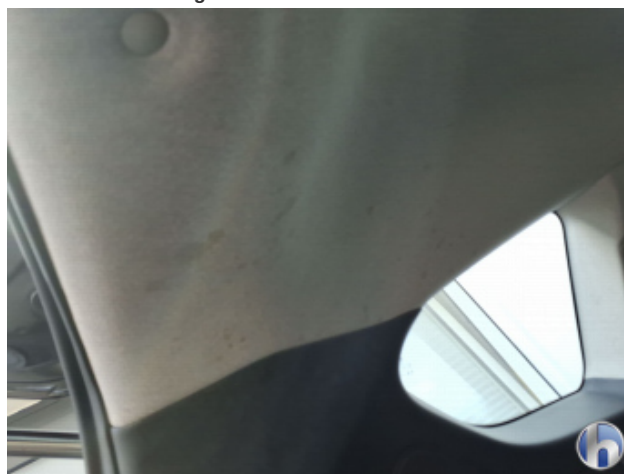
| | Bauteil | Schaden | Rep.-Art |
|---|---|---|---|
| 10. | Dachhimmel | Verschmutzt | Reinigen |

10. Dachhimmel  
**Verschmutzt - Reinigen**
