Technische Daten und Fahrzeugbeschreibung

Auftragserteilung

Aufgrund des uns erteilten Auftrages soll ein Haftpflichtschaden-Gutachten erstellt werden.

R E P A R A T U R - K A L K U L A T I O N NR. 1660654/1 26.05.2026

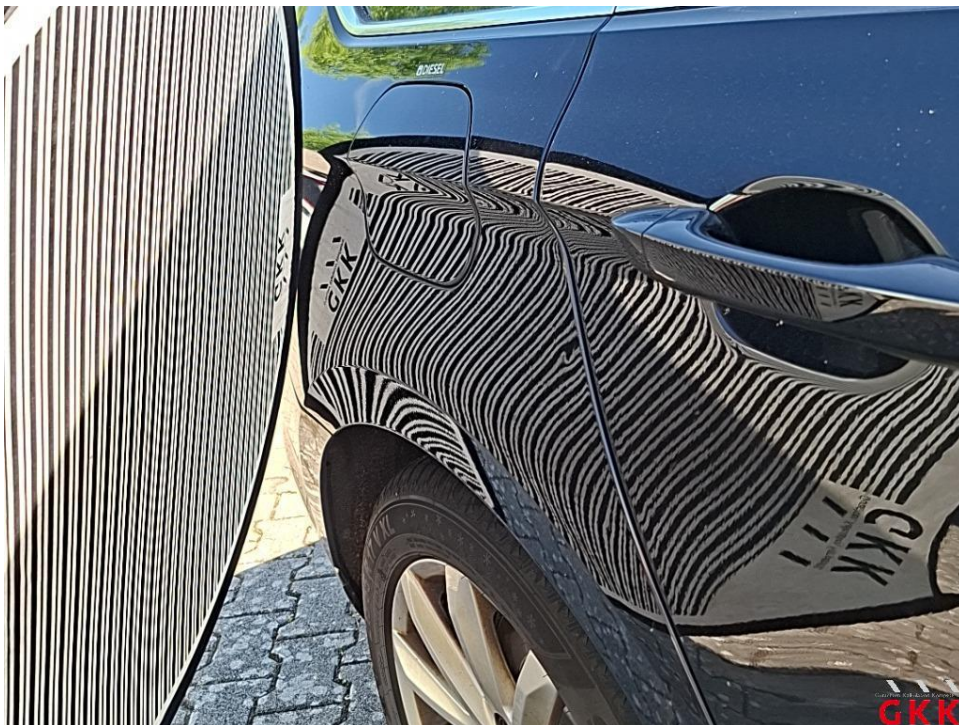
reparierte Vorschäden:	keine festgestellt
unreparierte Vorschäden:	Seitenwand hinten rechts eingedellt, Heckstoßfänger verkratzt
Nachschäden:	keine festgestellt

Bild 26 unreparierte Vorschäden -

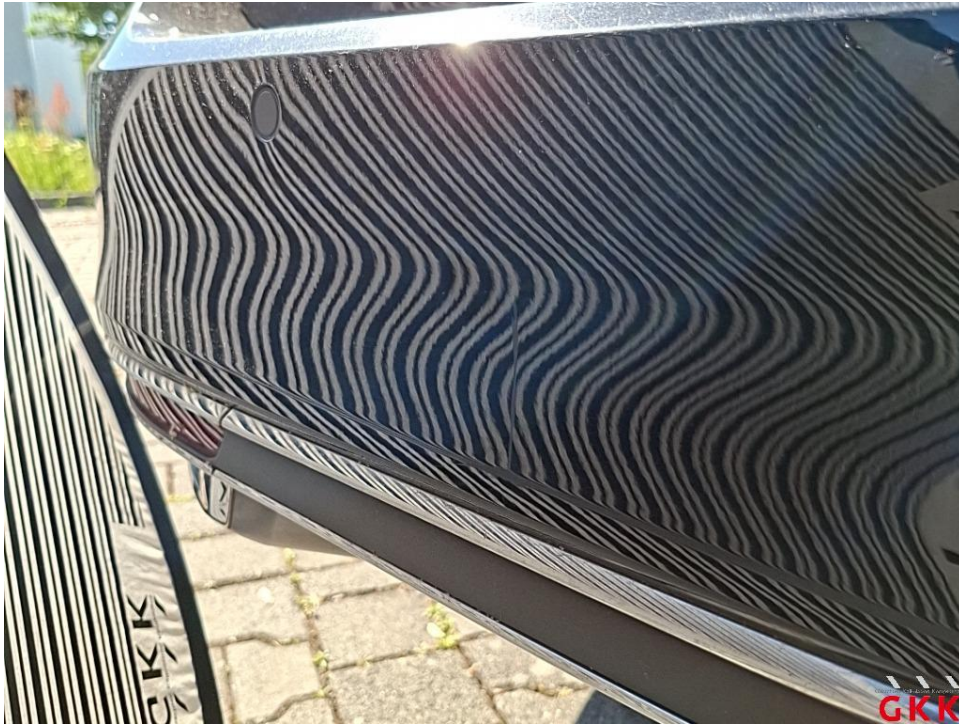
Bild 27 unreparierte Vorschäden -

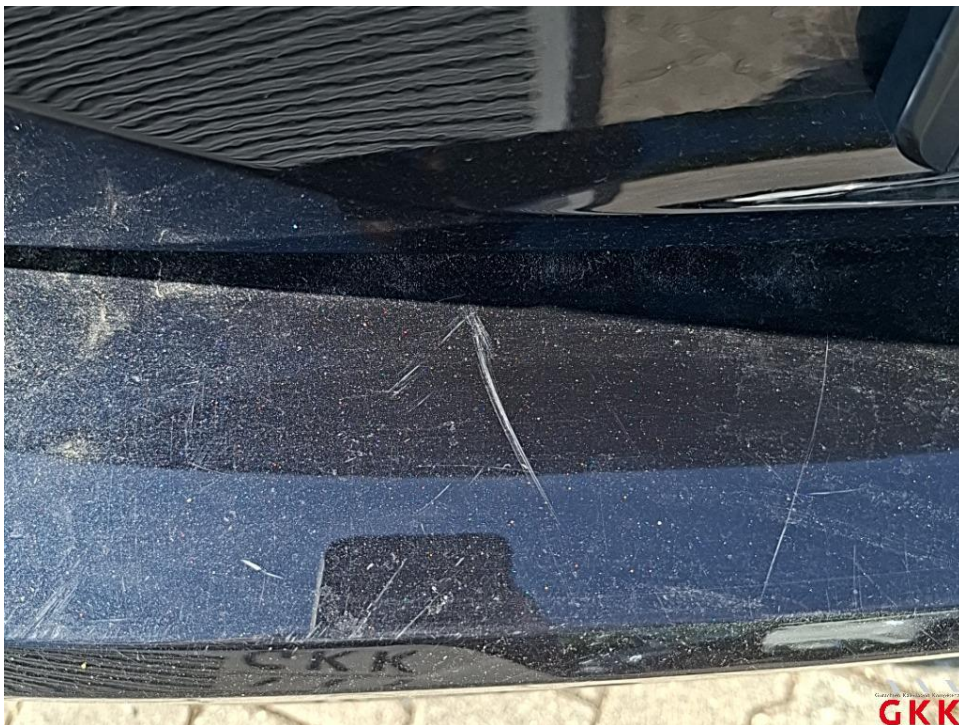
Bild 28 unreparierte Vorschäden -
