Fahrzeugbeschreibung

Fahrzeug: MERCEDES GLC GLC 200 d 4MATIC Autom. Sports Utility Vehicle 5-türig 1950 ccm 163 PS / 120 KW Diesel Automatik

Zustandsbericht

Inspection date: 16 Jun 2026
Protocol number: 45955641
Delivery date: 16 Jun 2026

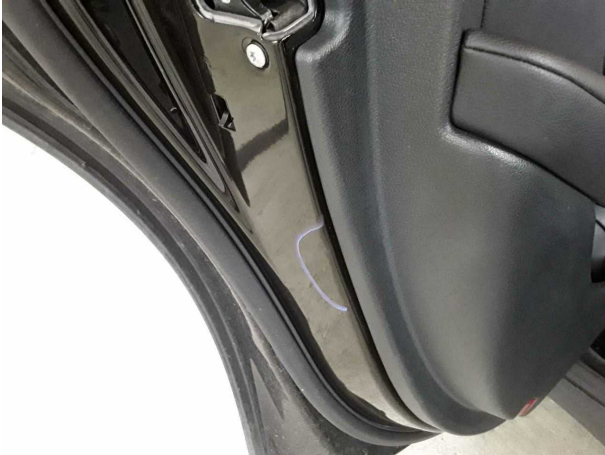
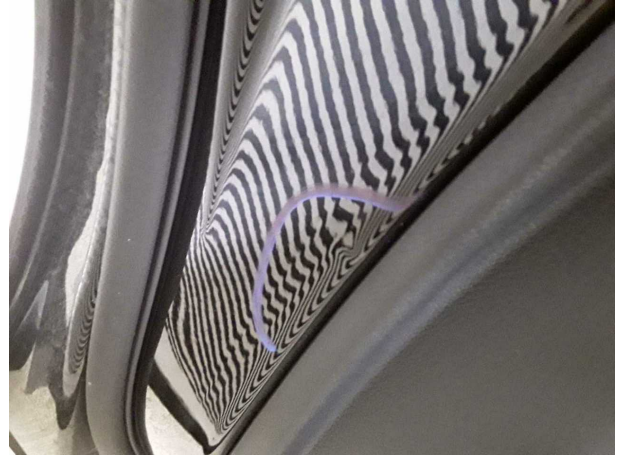
Damage #2: Door - rear left side: Door - dent(s) - Smooth repair work

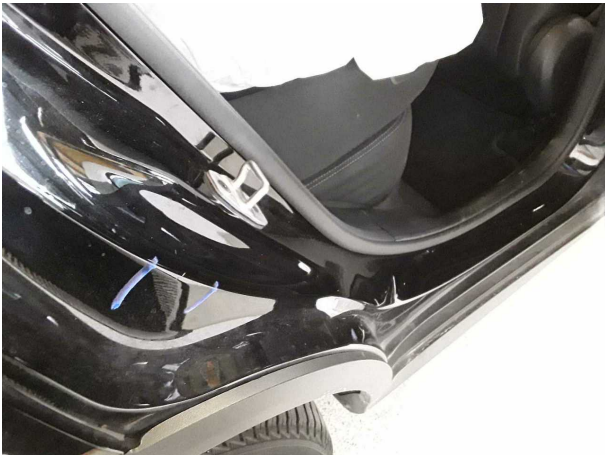
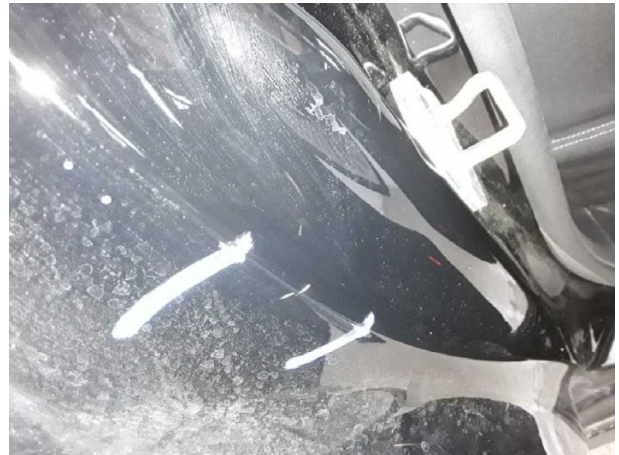
Damage #3: Side panel - rear right side: Sill - Scratched - Smart repair

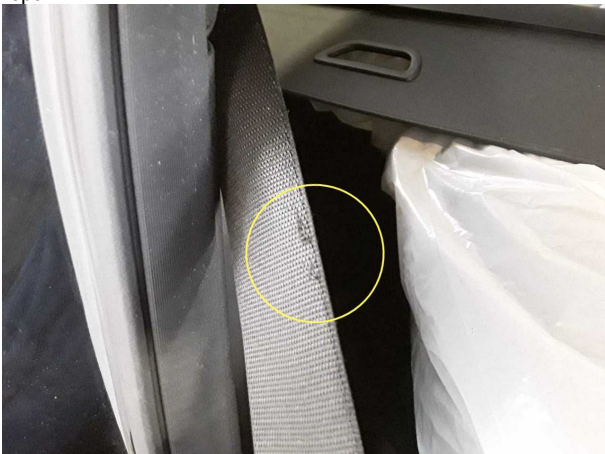
Damage #4: Seat belts - rear: Seat belt - rear right side - Porous / cracked - Replace

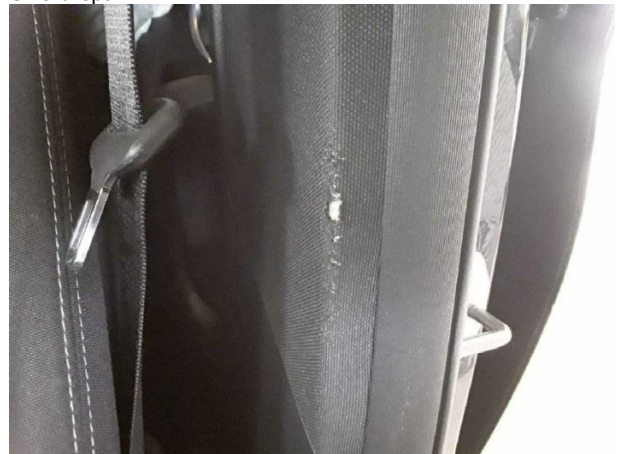
Damage #5: Trim / covers: B-pillar - trim - interior, left side - Porous / cracked - Replace

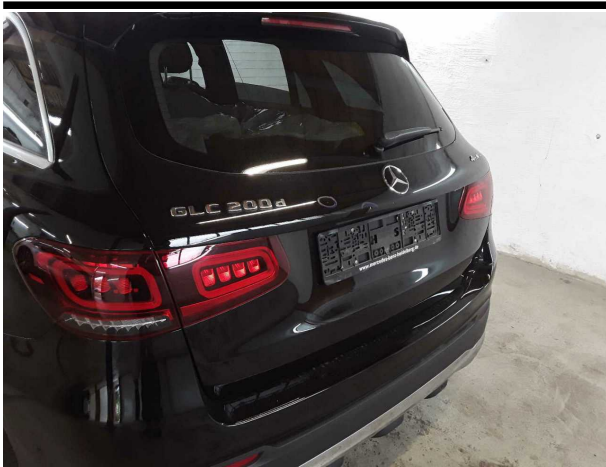
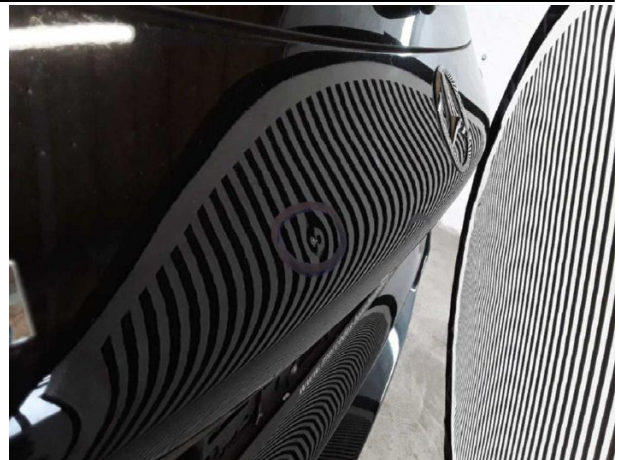
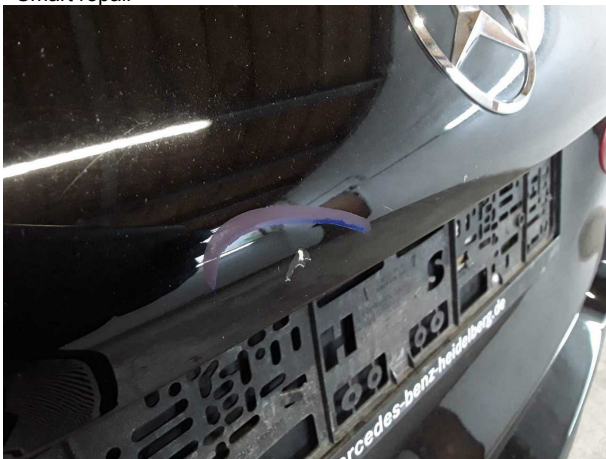
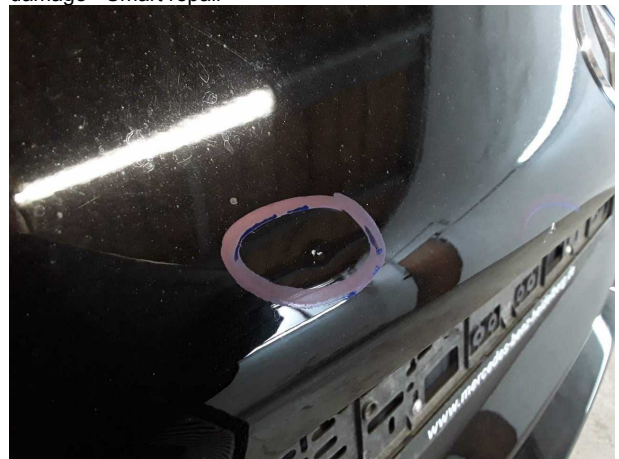
Damage #6: Boot lid / rear door: Boot lid - Dent / paintcoat damage - Smart repair

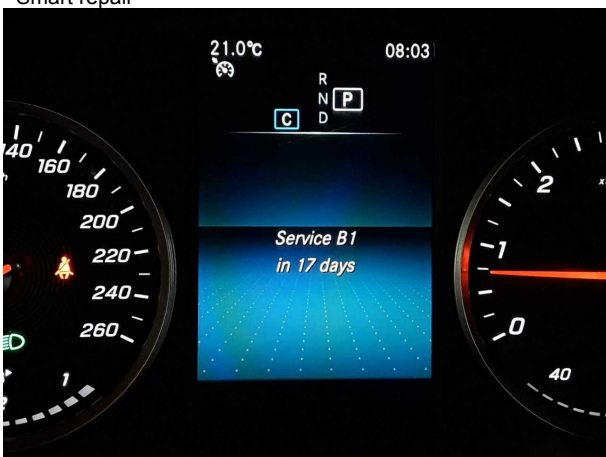
Damage #7: Misc.: Inspection / maintenance - Due - Replace

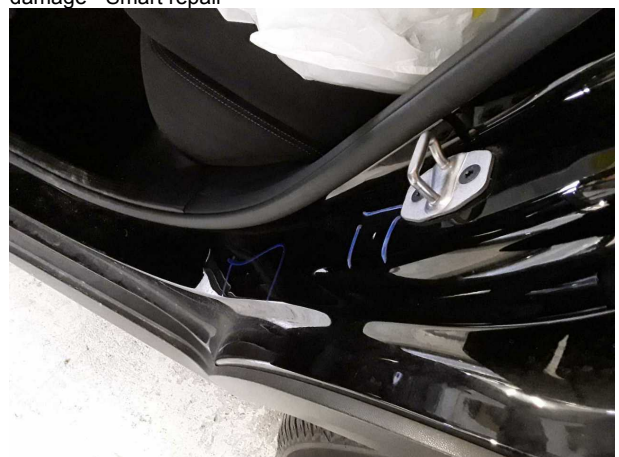
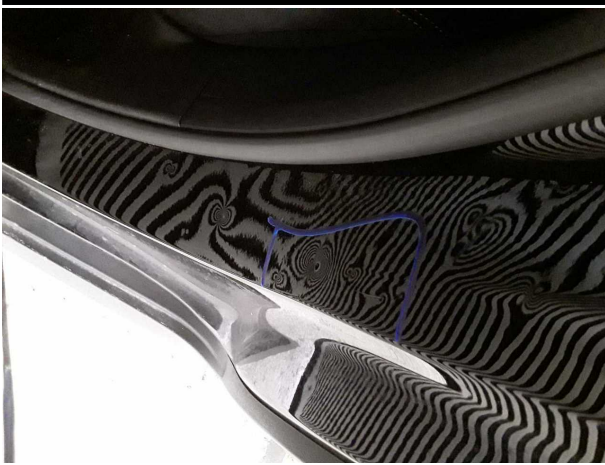
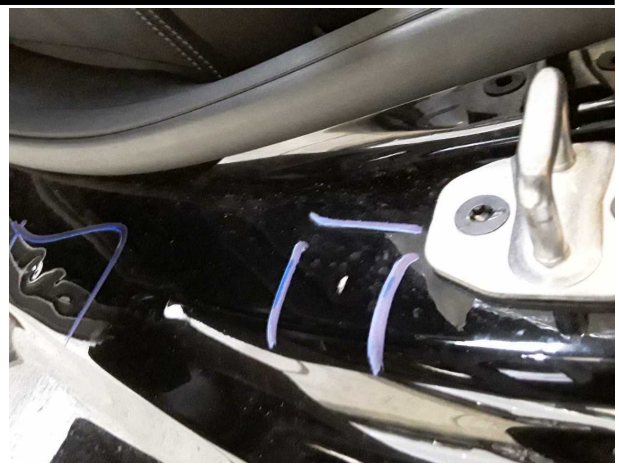
Damage #8: Side panel - rear left side: Sill - Dent / paintcoat damage - Repair and paint

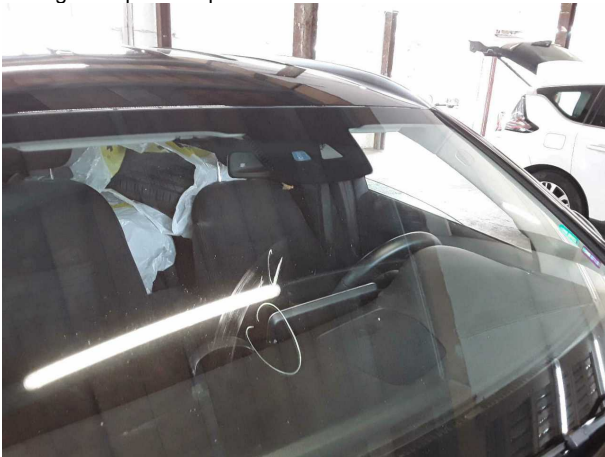
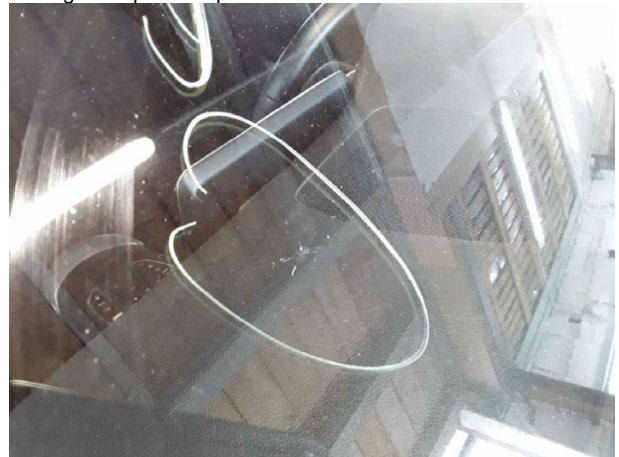
Damage #9: Vehicle glazing: Windscreen (Rissbildung) - Stone chips - Replace

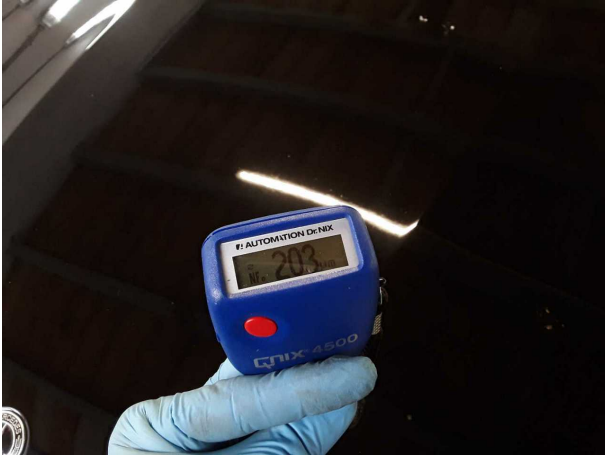
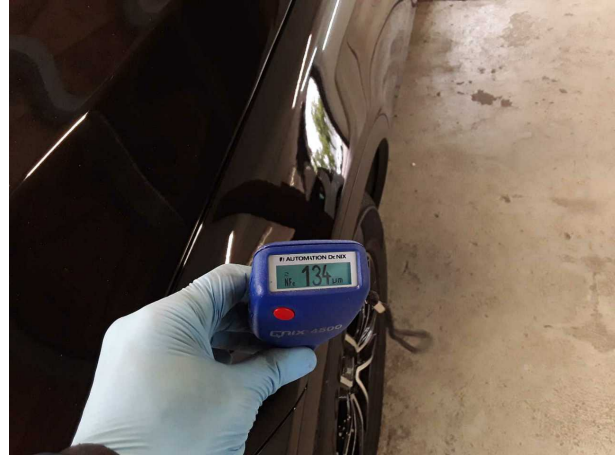
No.	Location
1	Mudguard - left side, Mudguard - right side, Bonnet, Professionally carried out

Repainting 1: Mudguard - left side, Mudguard - right side, Bonnet

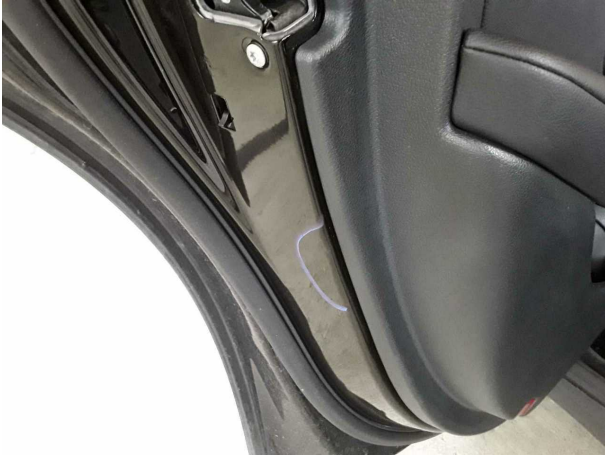
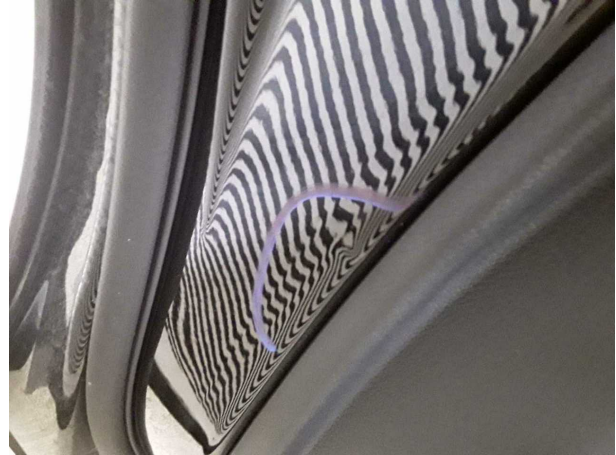
Beschädigung #2: Tür hinten links: Tür - Delle(n) - sanft instandsetzen

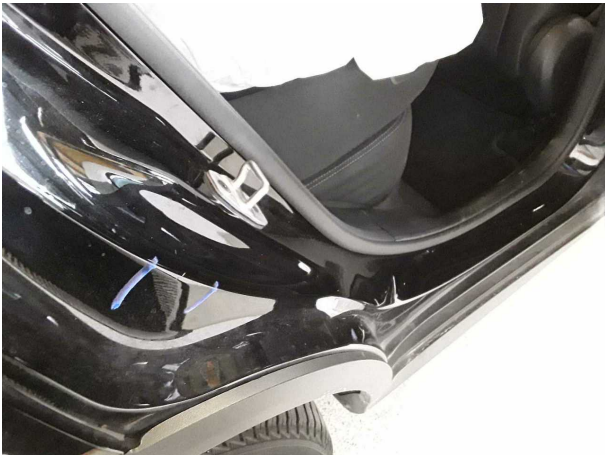
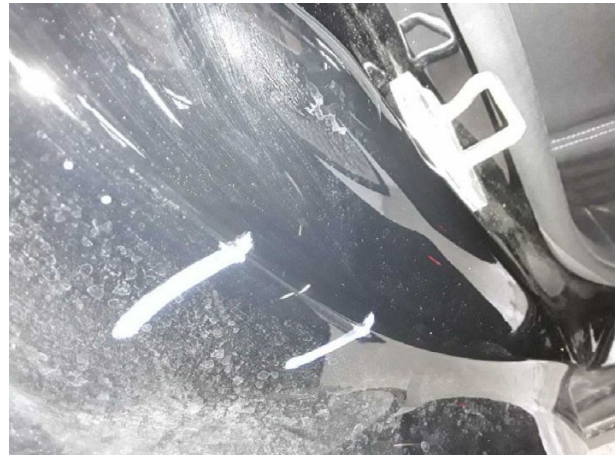
Beschädigung #3: Seitenwand rechts: Einstieg - verkratzt / verschürft - Smart Repair

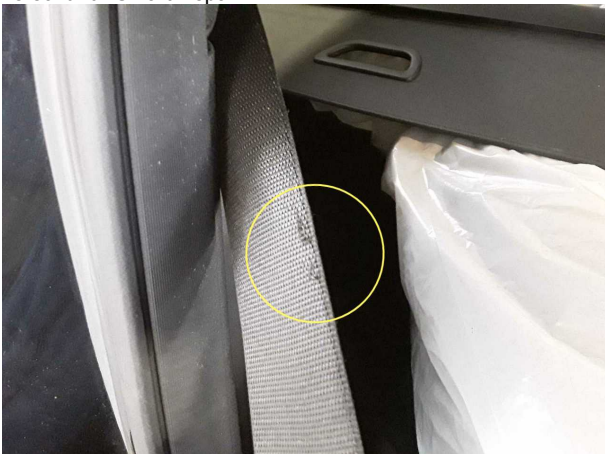
Beschädigung #4: Gurtsystem hinten: Sicherheitsgurt hinten rechts - porös / rissig - erneuern

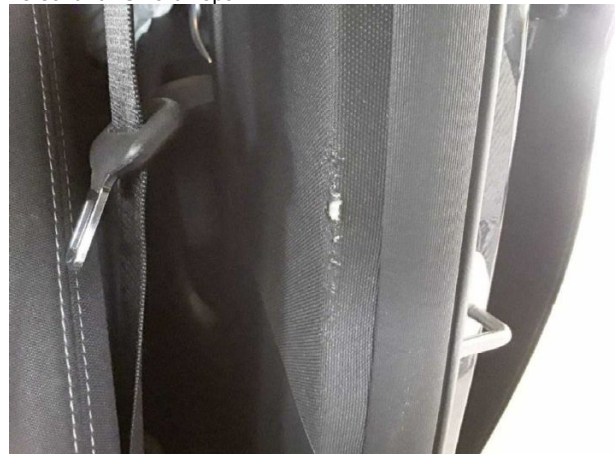
Beschädigung #5: Verkleidungen/Abdeckungen: B-Säule links Verkleidung innen - porös / rissig - erneuern

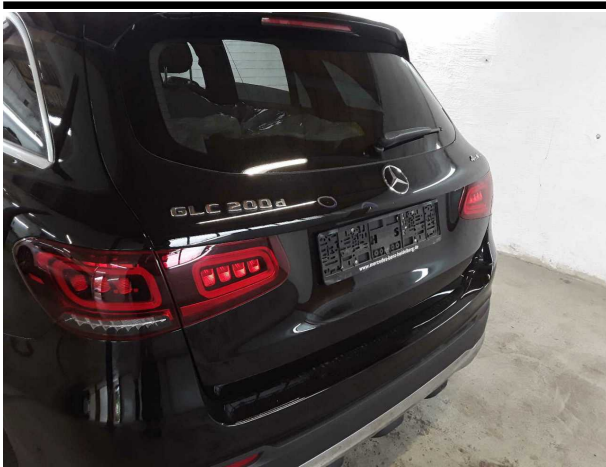
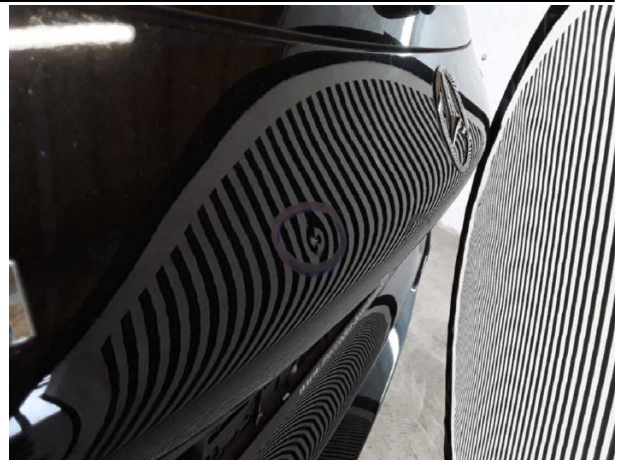
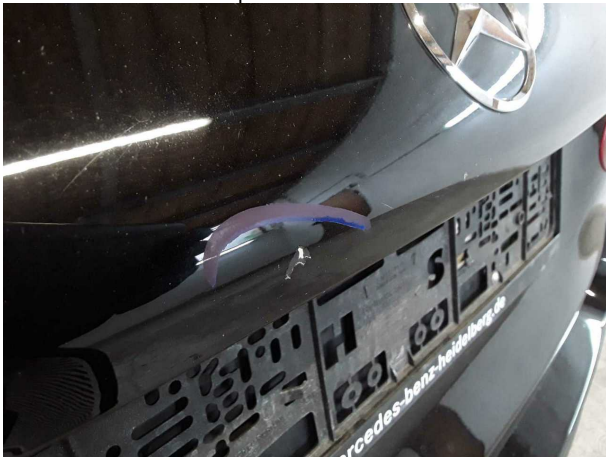
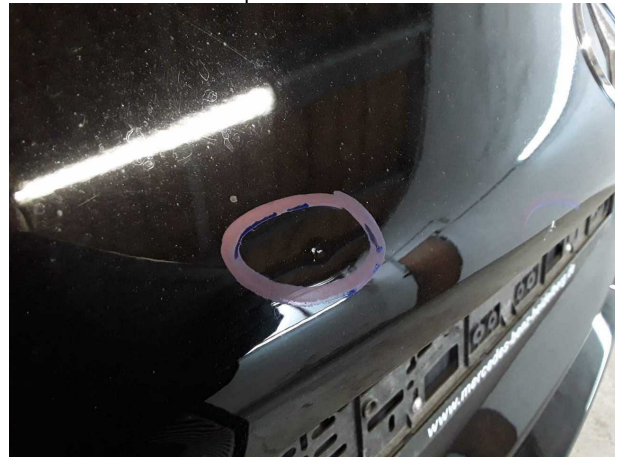
Beschädigung #6: Heckklappe/-tür: Heckklappe - Delle / Lackschaden - Smart Repair

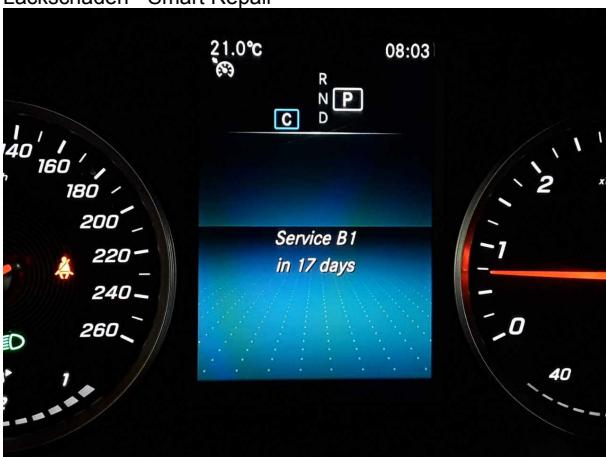
Beschädigung #7: Sonstiges: Inspektion/Wartung - fällig - erneuern

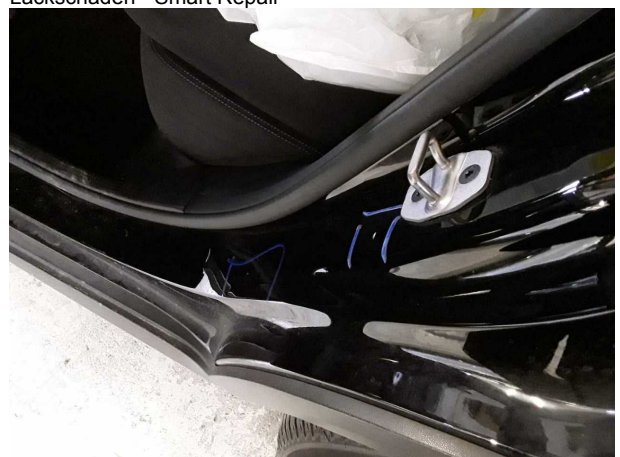
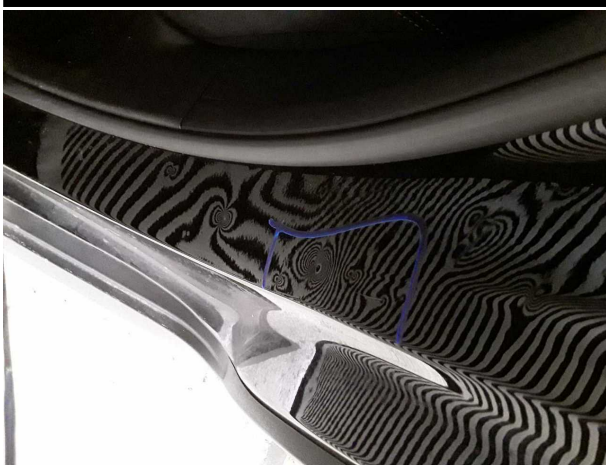
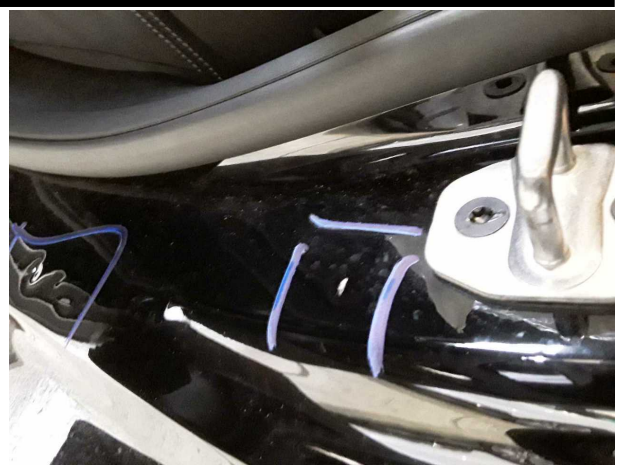
Beschädigung #8: Seitenwand links: Einstieg - Delle / Lackschaden - instandsetzen und lackieren

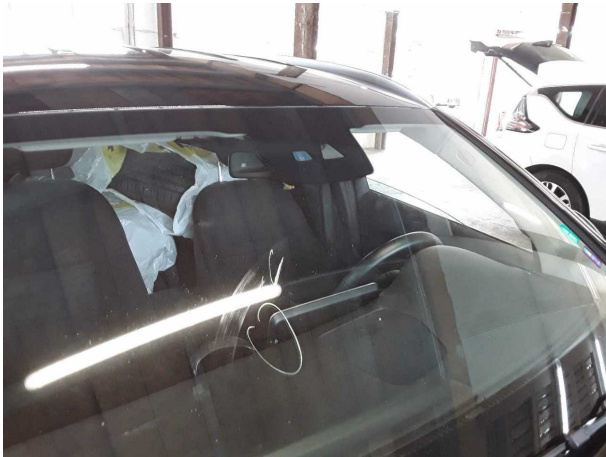
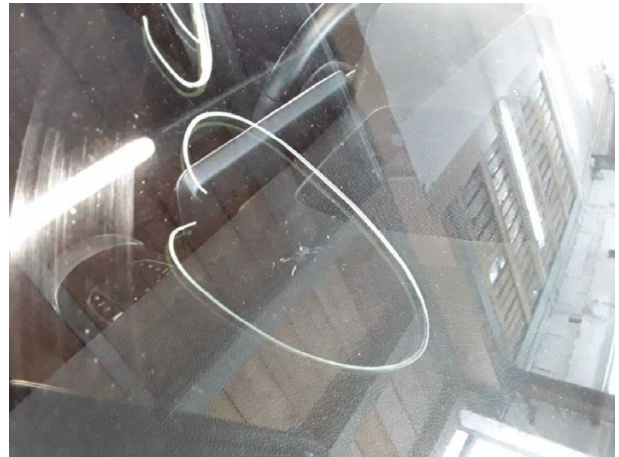
Beschädigung #9: Verglasung: Frontscheibe (Rissbildung) - Steinschlag - erneuern

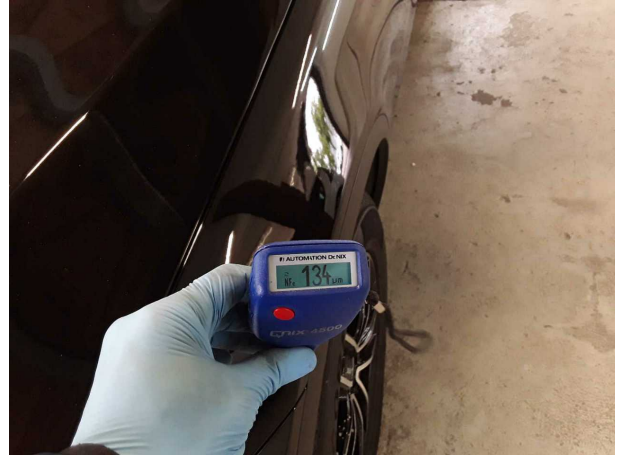
Nr.	Ort
1	Kotflügel links, Kotflügel rechts, Motorhaube, fachgerecht ausgeführt

Nachlackierung 1: Kotflügel links, Kotflügel rechts, Motorhaube
