**TMBLN7NS5N8045980**

## Zustandsbericht

Besichtigungsdatum: 03.08.2026  
**Protokollnummer: 46993598**  
Erstellt durch: Paula Busch  
Besichtigt durch: Christian Schaper

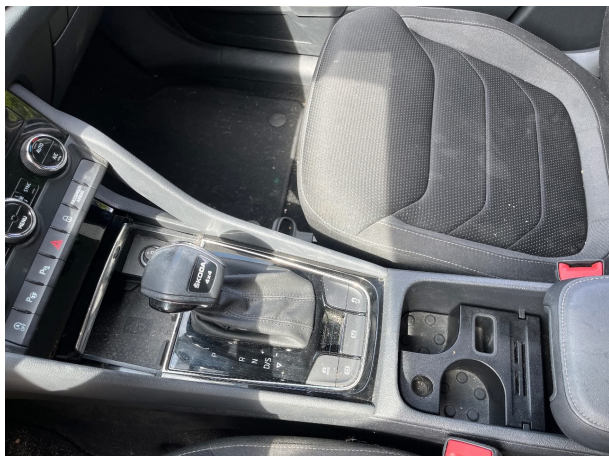
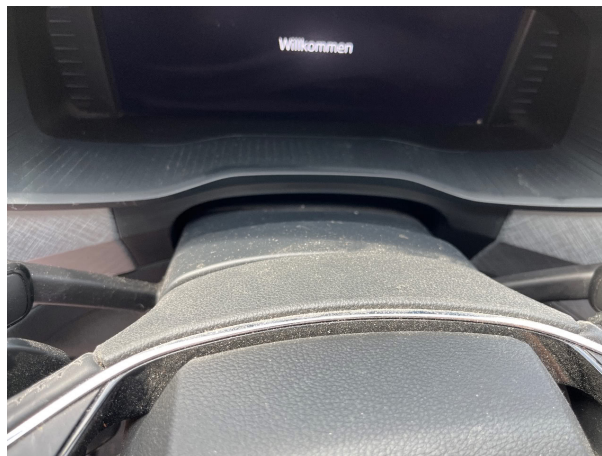
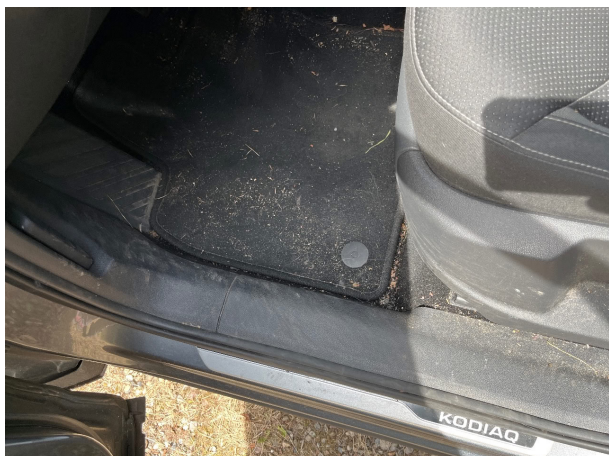
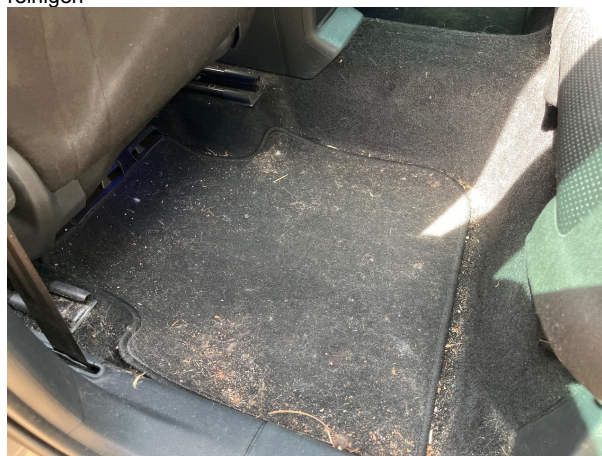
| Nr. | Bauteilgruppe | Beschreibung |
|---|---|---|
| 1 | Interieur | Innenraum - verschmutzt - reinigen |

**Beschädigung #1:** Interieur: Innenraum - verschmutzt - reinigen

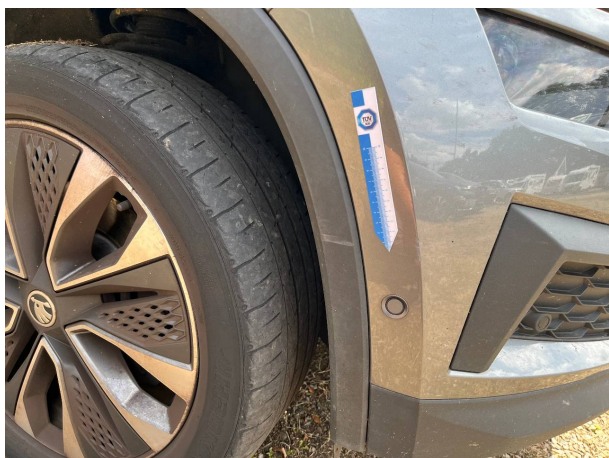
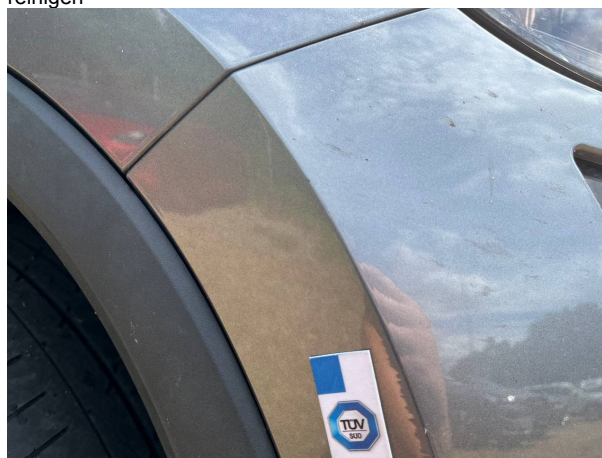
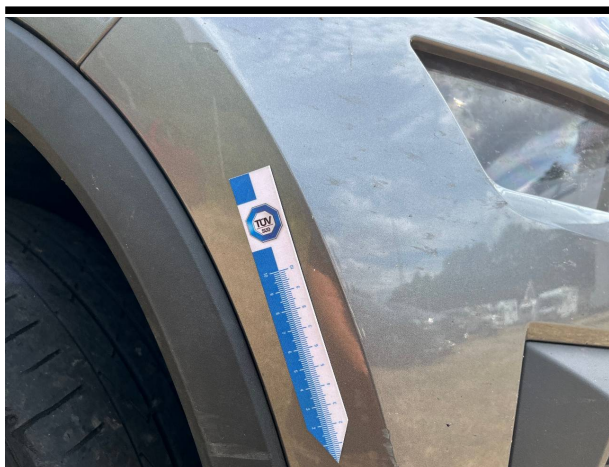
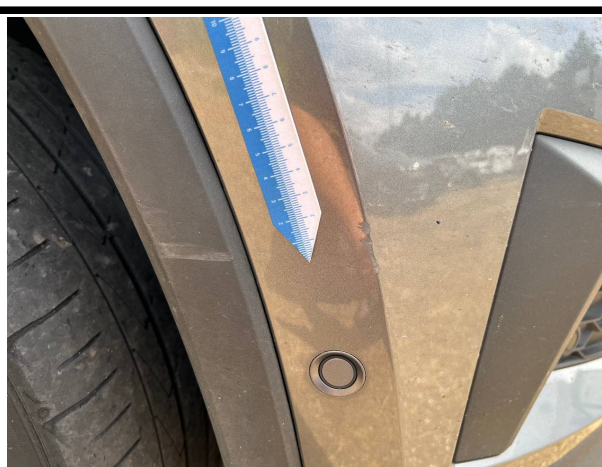
| Nr. | Bauteilgruppe | Beschreibung |
|---|---|---|
| 2 | Stoßfänger vorn | Stoßfänger vorn - verkratzt / verschürft - Smart Repair |

**Beschädigung #2:** Stossfänger vorn: Stossfänger vorn - verkratzt / verschürft - Smart Repair

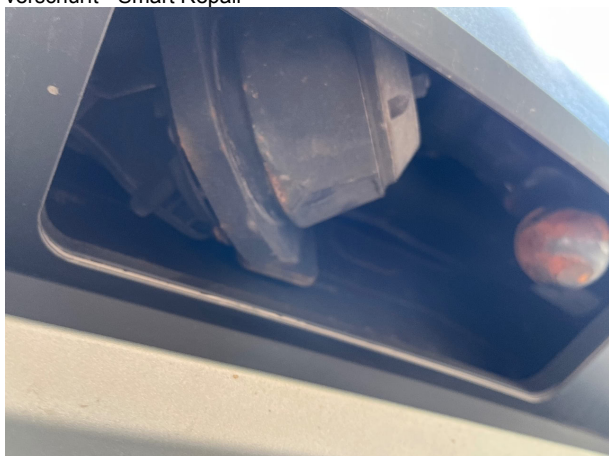
| Nr. | Bauteilgruppe | Beschreibung |
|---|---|---|
| 3 | Heckbereich | Anhängerkupplung - ohne Funktion - Diagnose durchführen |

**Beschädigung #3:** Heckbereich: Anhängerkupplung - ohne Funktion - Diagnose durchführen

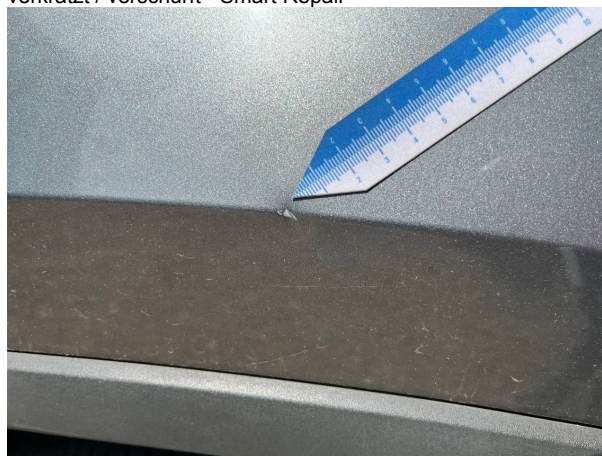
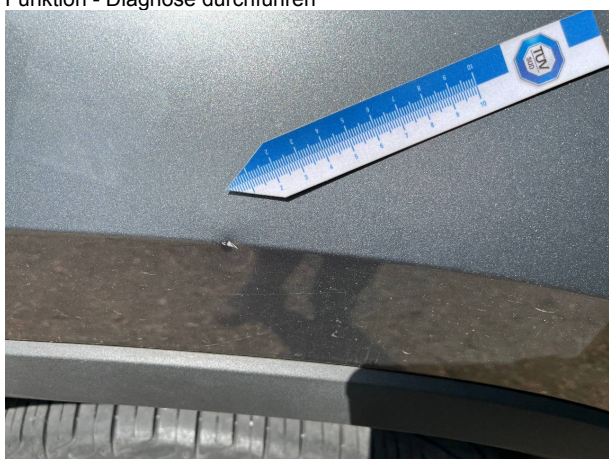
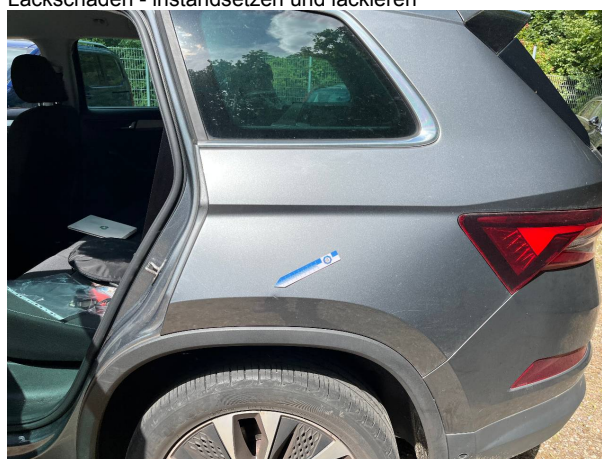
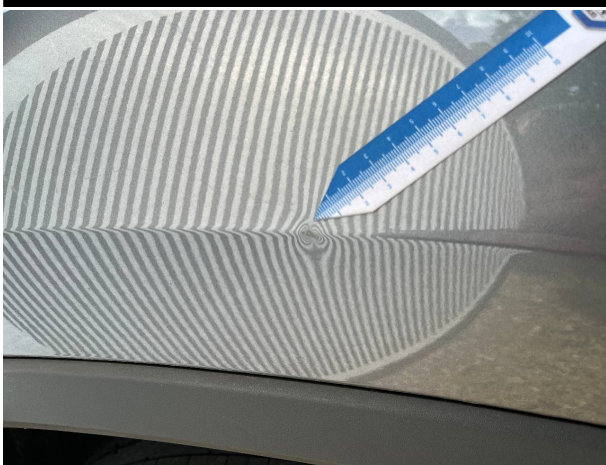
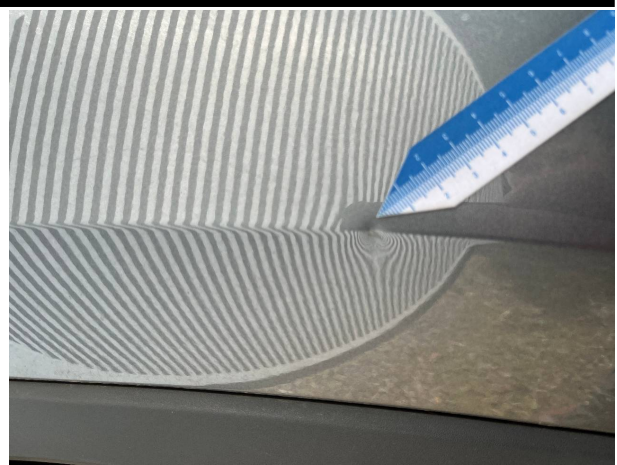
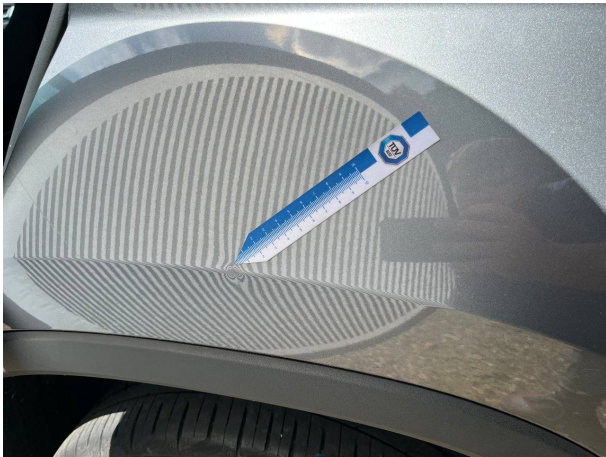
| Nr. | Bauteilgruppe | Beschreibung |
|---|---|---|
| 7 | Seitenwand links | Seitenwand - Delle / Lackschaden - instandsetzen und lackieren |

**Beschädigung #7:** Seitenwand links: Seitenwand - Delle / Lackschaden - instandsetzen und lackieren
