## Zustandsbericht

| Berichtsnummer : | 0000000927288-DE613 | | |

#### Polestar 2 (05.2020->) Long Range Single

| Fahrzeug-Ident.-Nr.: | YSMVSEGE6PL113575 | Laufleistung abgelesen: | 57673 km |

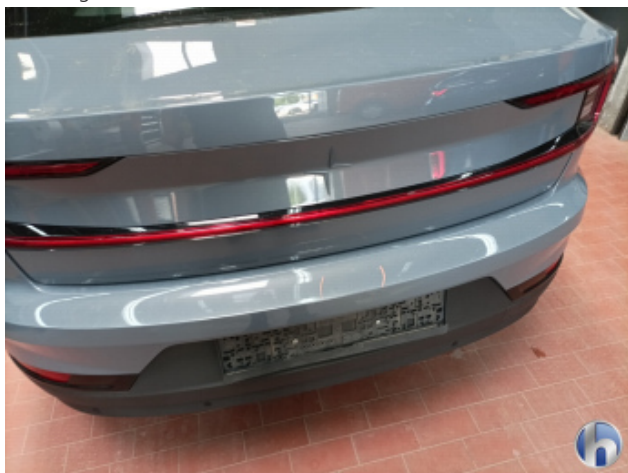
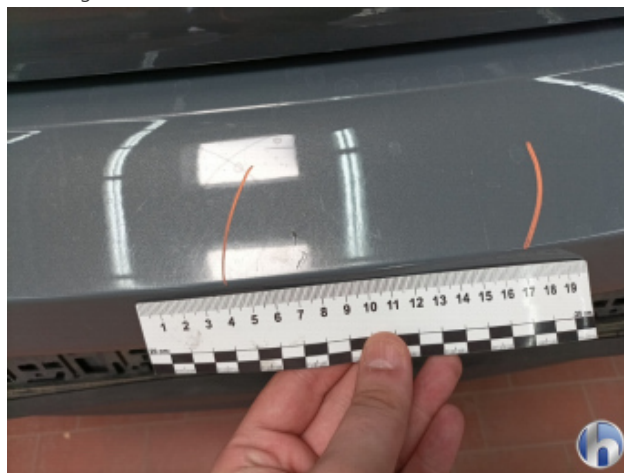
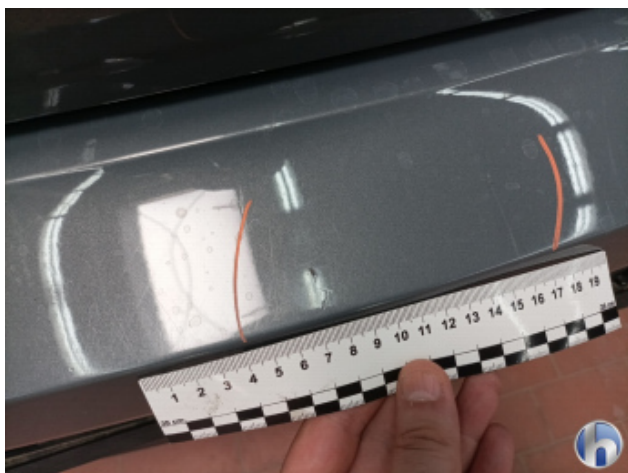
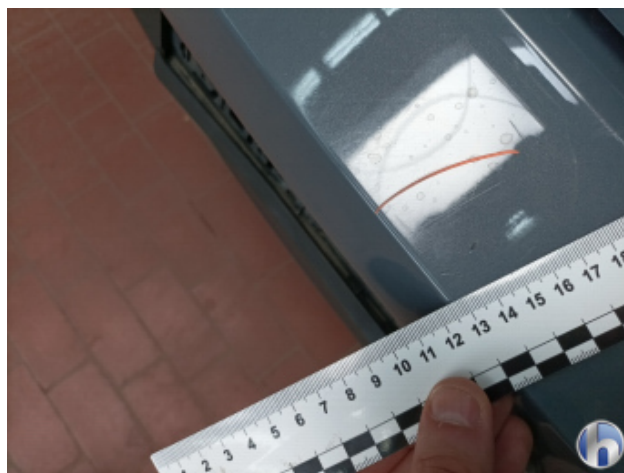
| | Bauteil | Schaden | Rep.-Art |
|---|---|---|---|
| 1. | Stoßfänger Hinten | Kratzer | Smart Repair |

1. Stoßfänger Hinten  
Kratzer - Smart Repair

1. Stoßfänger Hinten  
**Kratzer - Smart Repair**

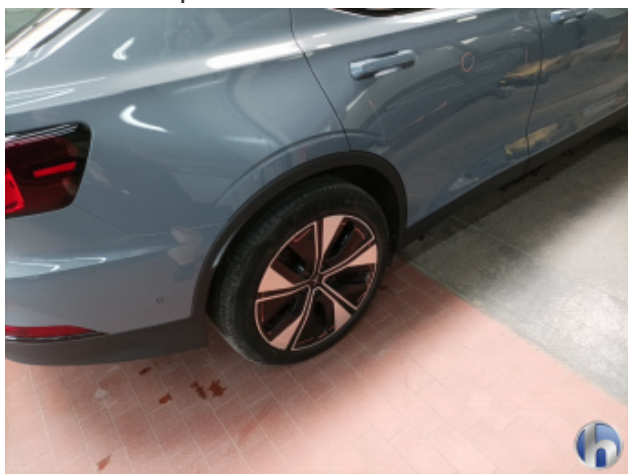
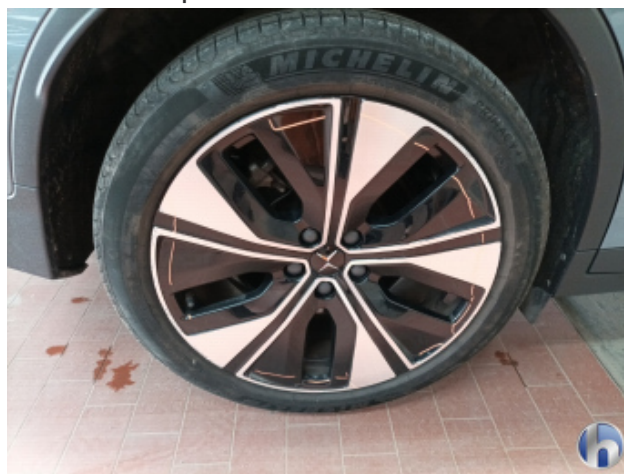
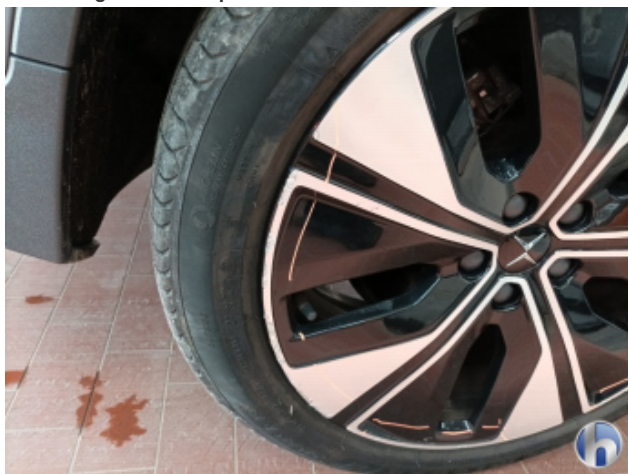
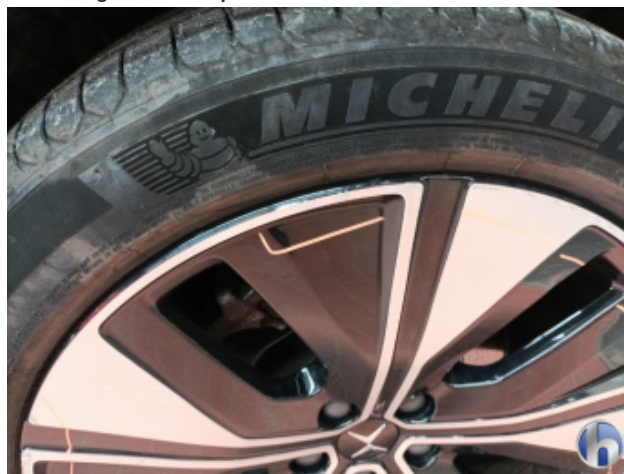
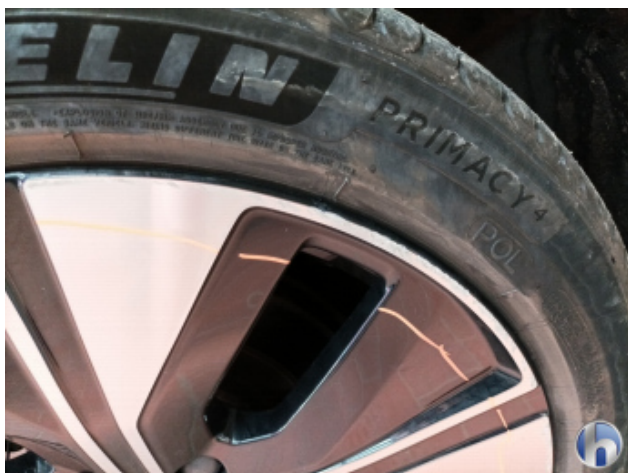
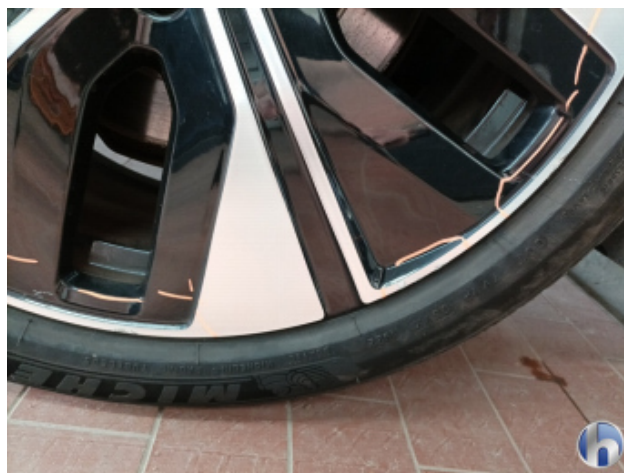
| | Bauteil | Schaden | Rep.-Art |
|---|---|---|---|
| 2. | Felge Hinten - Rechts | Beschädigt | Smart Repair |

2. Felge Hinten - Rechts  
**Beschädigt - Smart Repair**

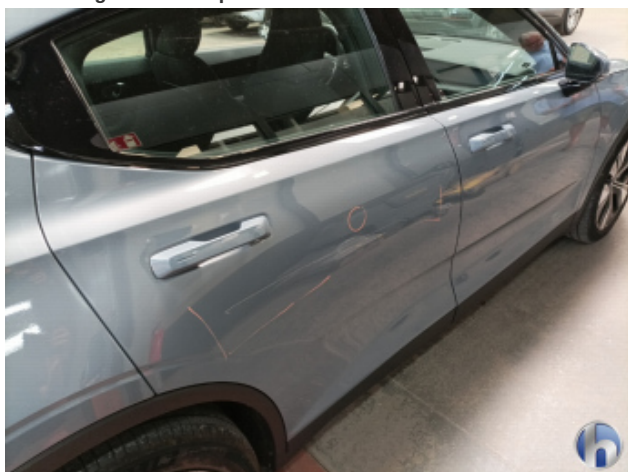
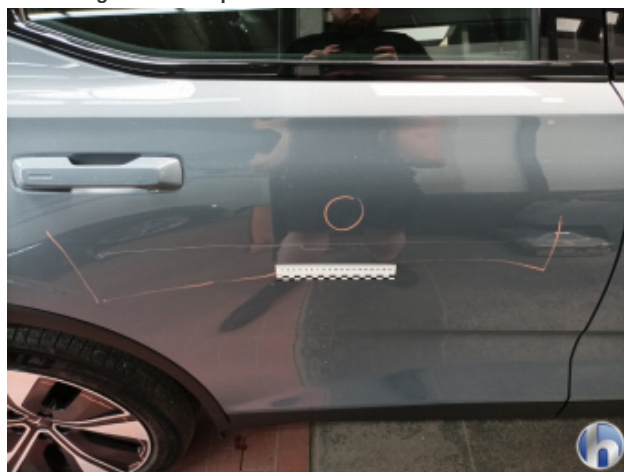
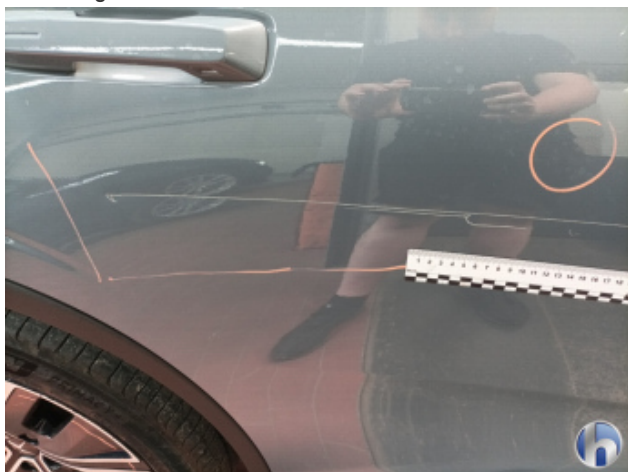
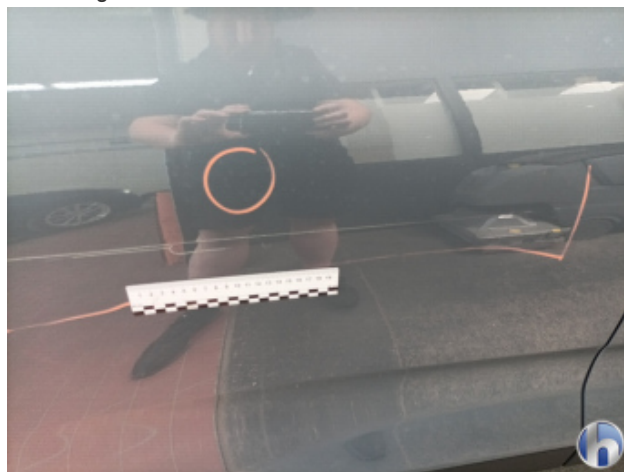
| | Bauteil | Schaden | Rep.-Art |
|---|---|---|---|
| 3. | Tür Hinten - Rechts | Beschädigt | Lackieren |

3. Tür Hinten - Rechts  
**Beschädigt - Lackieren**

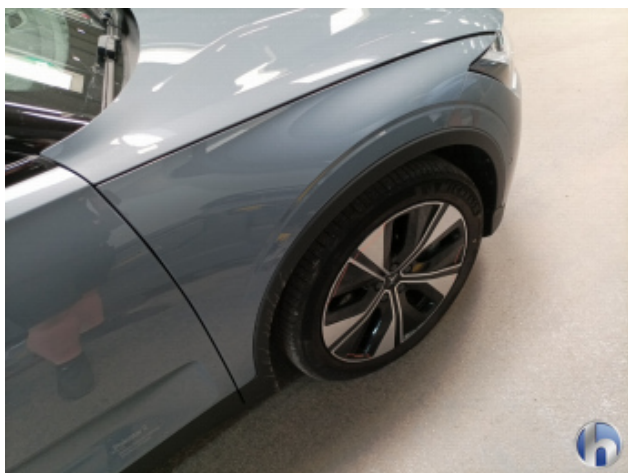
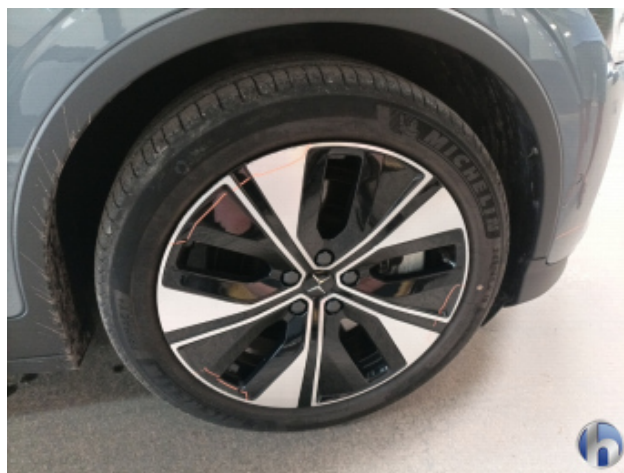
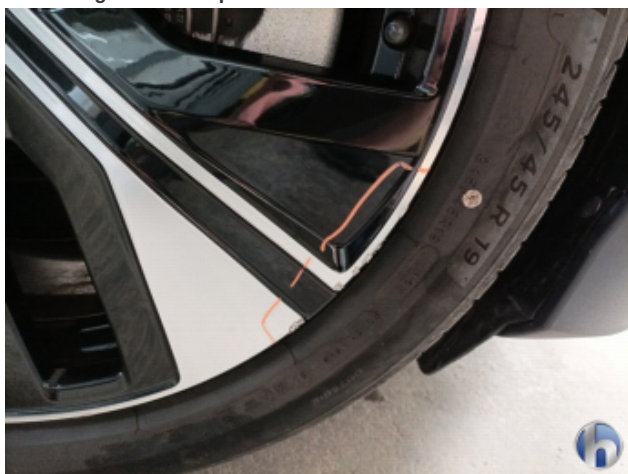
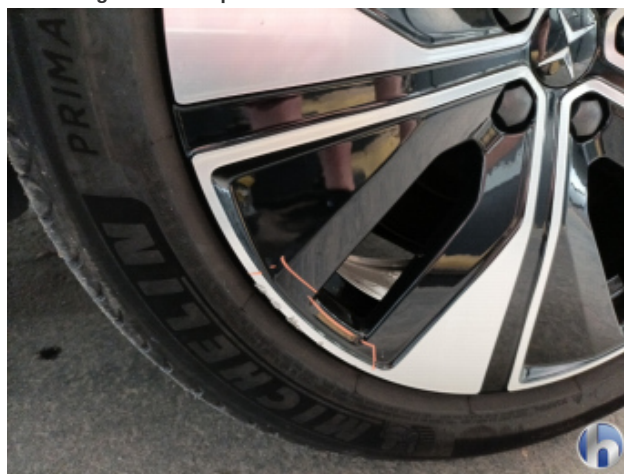
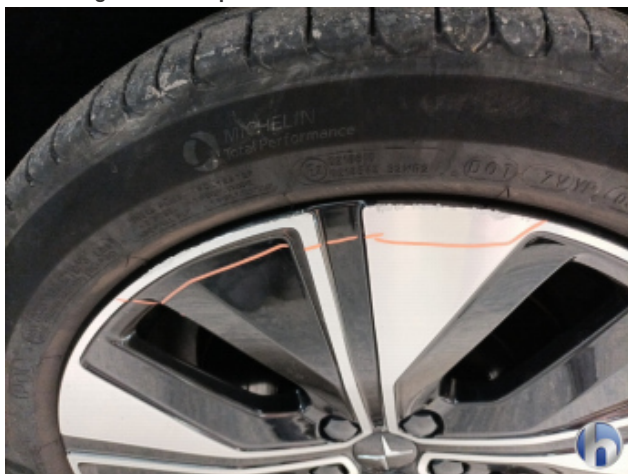
| <i>Datum</i> | <i>SNR</i> | <i>Verursacher</i> | <i>Beschädigung</i> | <i>Reparatur<br/>erfolgt *</i> | <i>Gutachten<br/>vorhanden *</i> |
|---|---|---|---|---|---|
| 08.05.2025 | 9060001521 | Eigenverschulden | Alufelge vorne Beifahrerseite Kratzer 5-10 cm<br>(bis Grundierung) | Nein | Nein |

| | Bauteil | Schaden | Rep.-Art |
|---|---|---|---|
| 4. | Felge Vorne - Rechts | Beschädigt | Smart Repair |

4. Felge Vorne - Rechts  
**Beschädigt - Smart Repair**

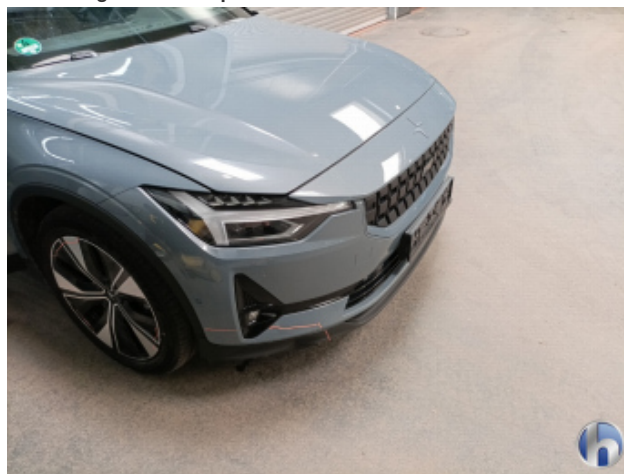
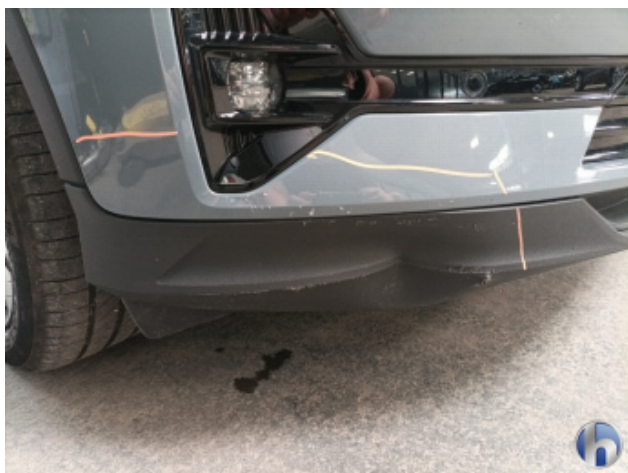
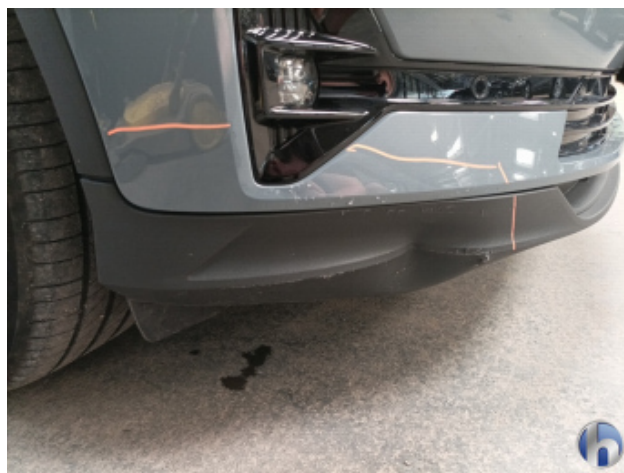
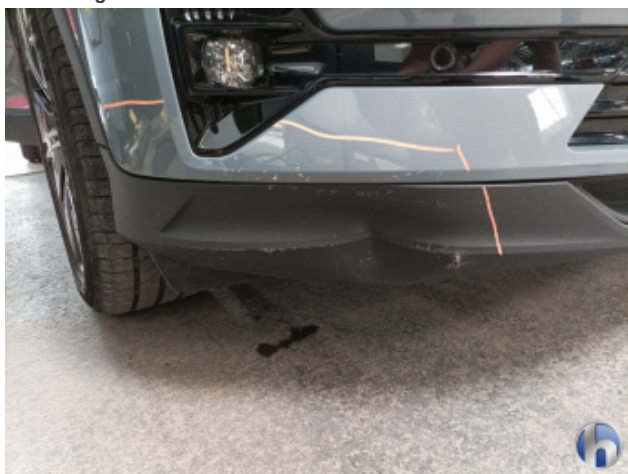
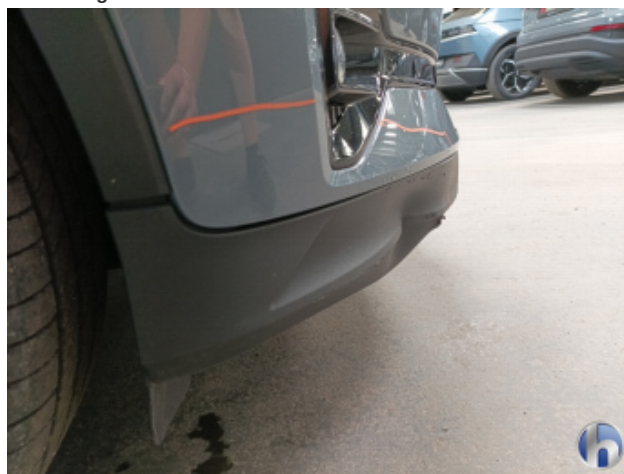
| | Bauteil | Schaden | Rep.-Art |
|---|---|---|---|
| 5. | Frontspoiler | Beschädigt | Instandsetzen und<br>Lackieren |

5. Frontspoiler  
**Beschädigt - Instandsetzen und Lackieren**

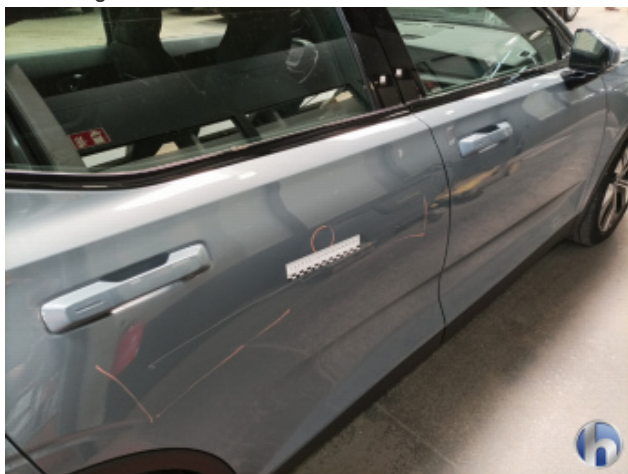
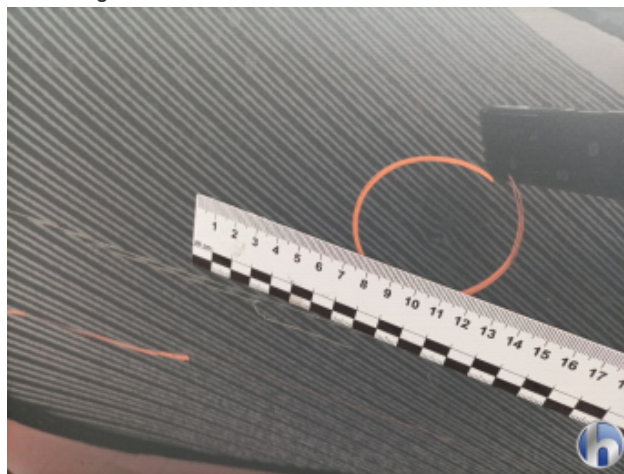
| | Bauteil | Schaden | Rep.-Art |
|---|---|---|---|
| 6. | Tür Hinten - Rechts | Delle | Sanft Instandsetzen |

6. Tür Hinten - Rechts  
**Delle - Sanft Instandsetzen**
