# Gutachten

**MG-006170**

Zustandsbericht / Minderwertgutachten

| Typ / Untertyp | Daily Fahrgestell (2019->) / Einzelkabine 35 S ... Radstand 3750 |

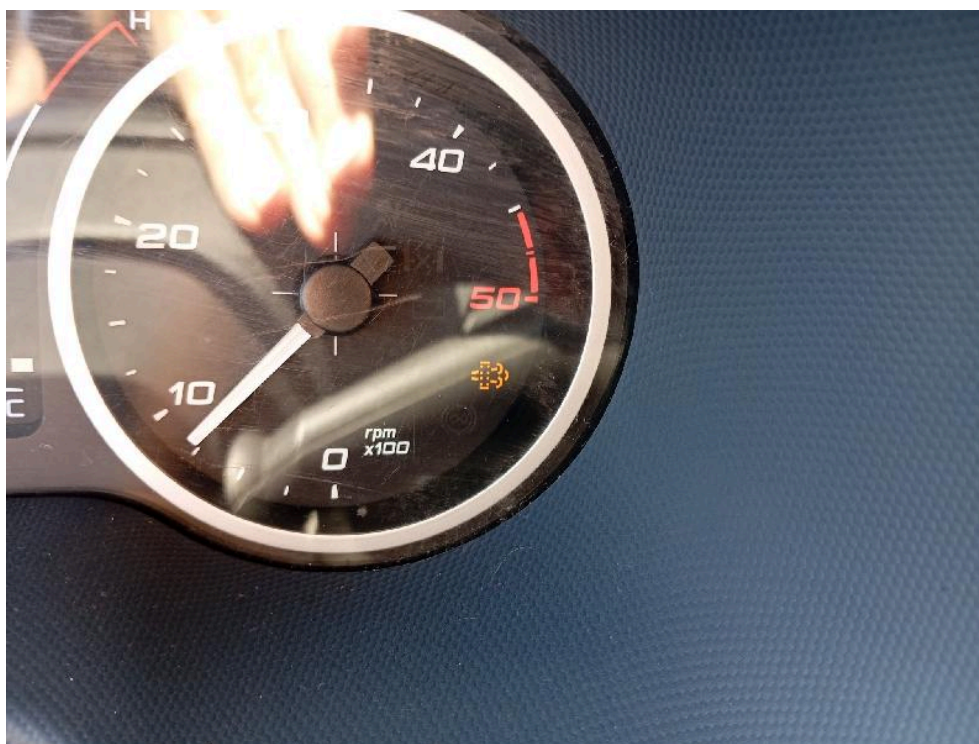
Bild: 16 Partikelfilter voll

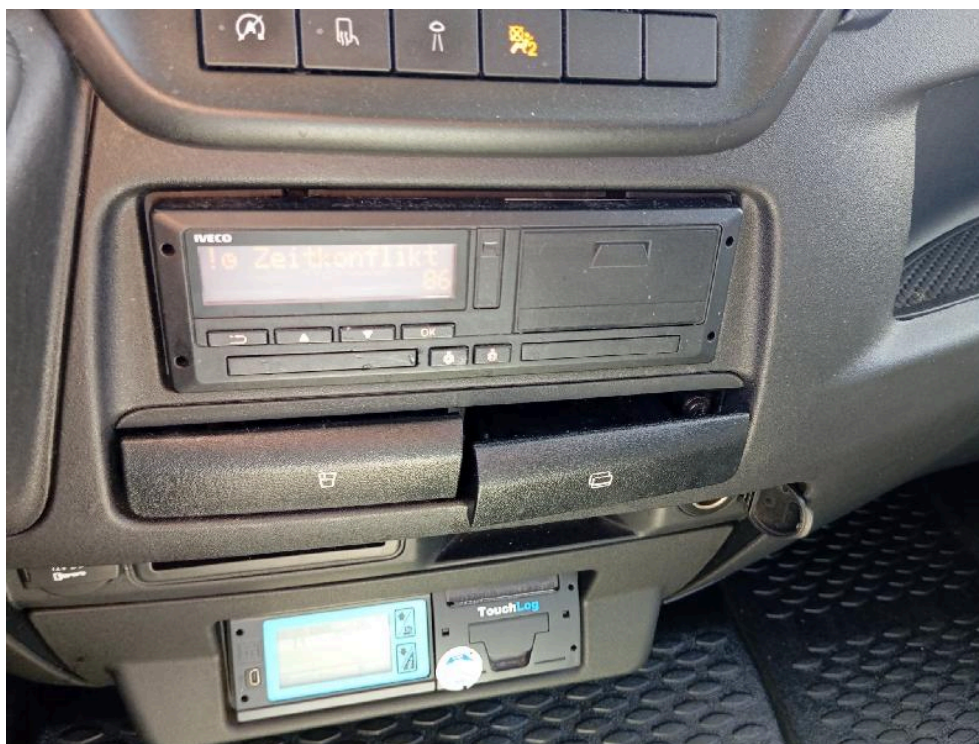
Bild: 17 Halter Ablage lose

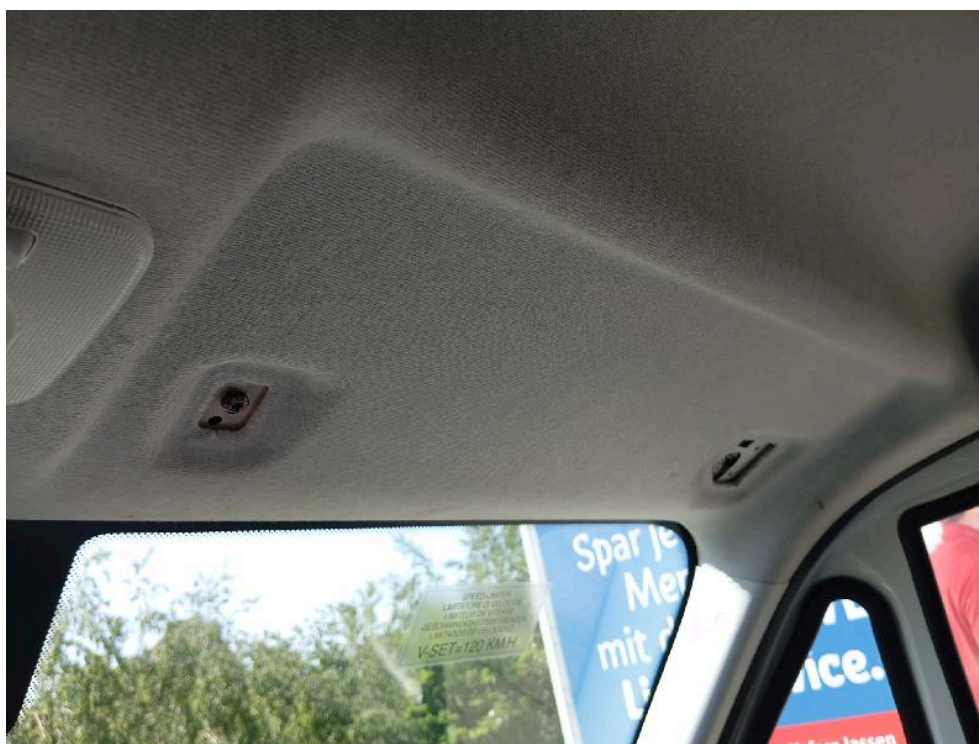
Bild: 18 Sonnenblende rechts abgerissen

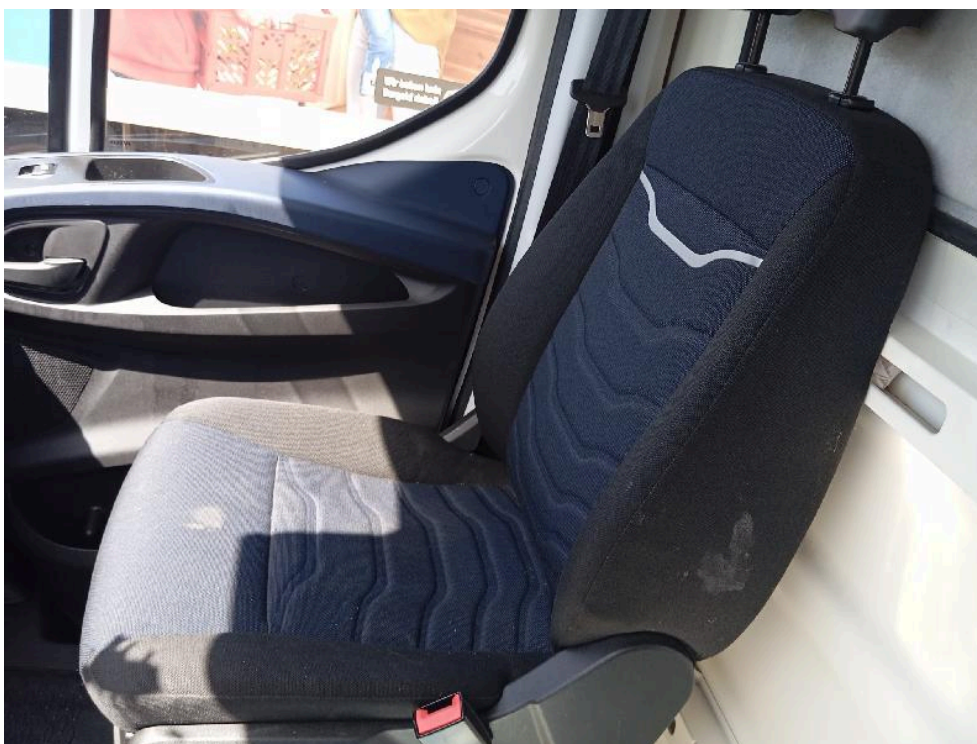
Bild: 19 Beifahrersitz verschmutzt

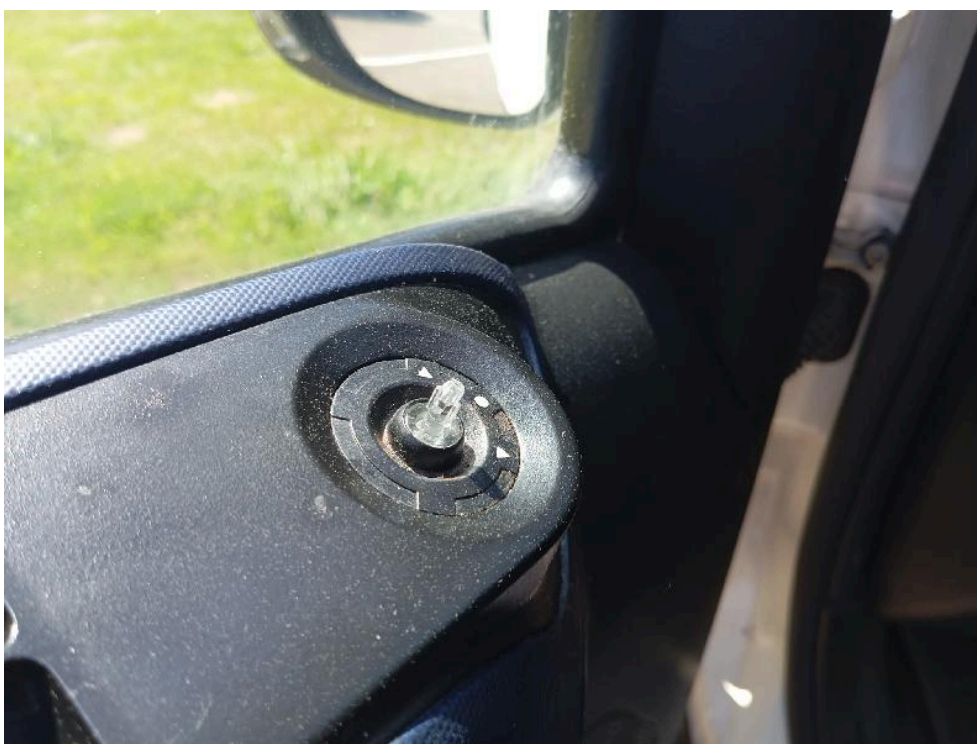
Bild: 20 Außenspiegelversteller links abgerissen

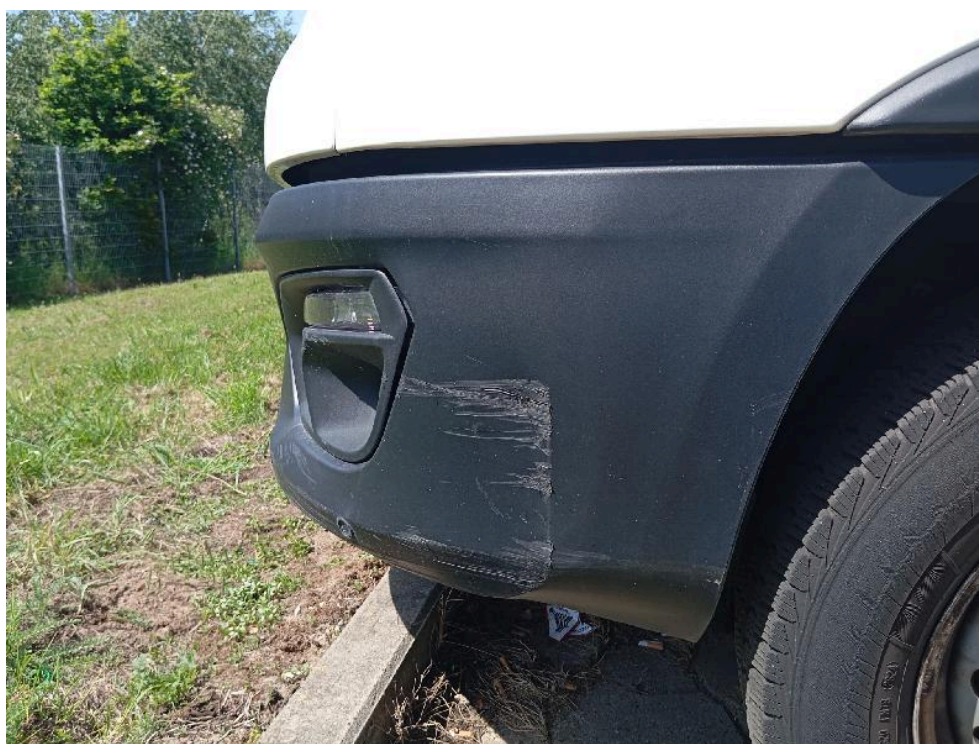
Bild: 22 Frontstoßfänger links abgeschrammt

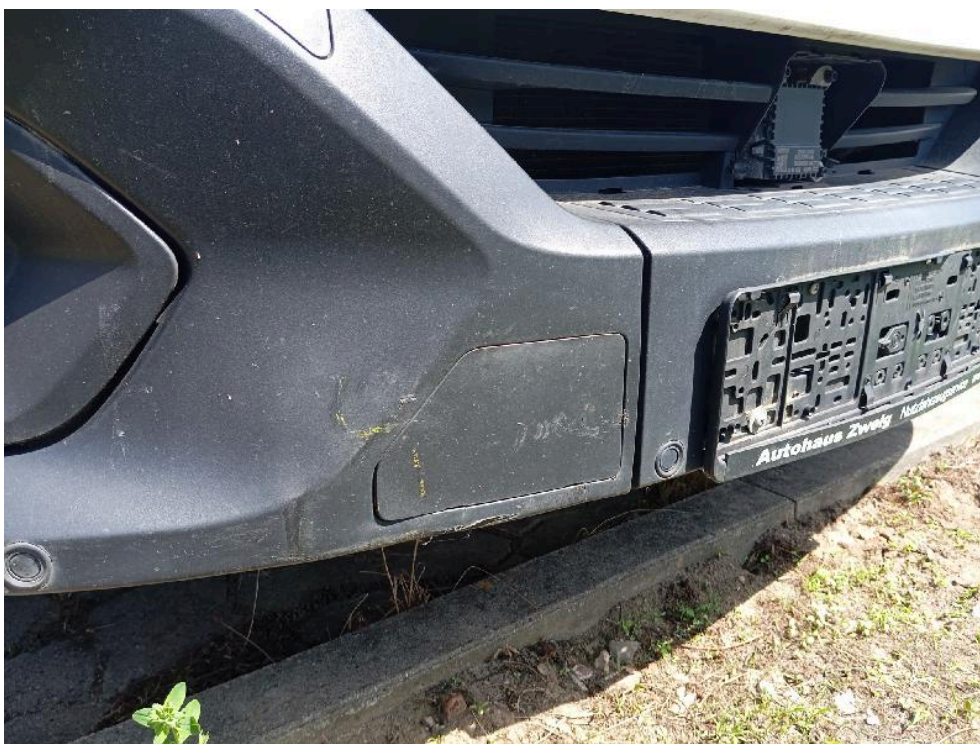
Bild: 23 Frontstoßfänger rechts deformiert

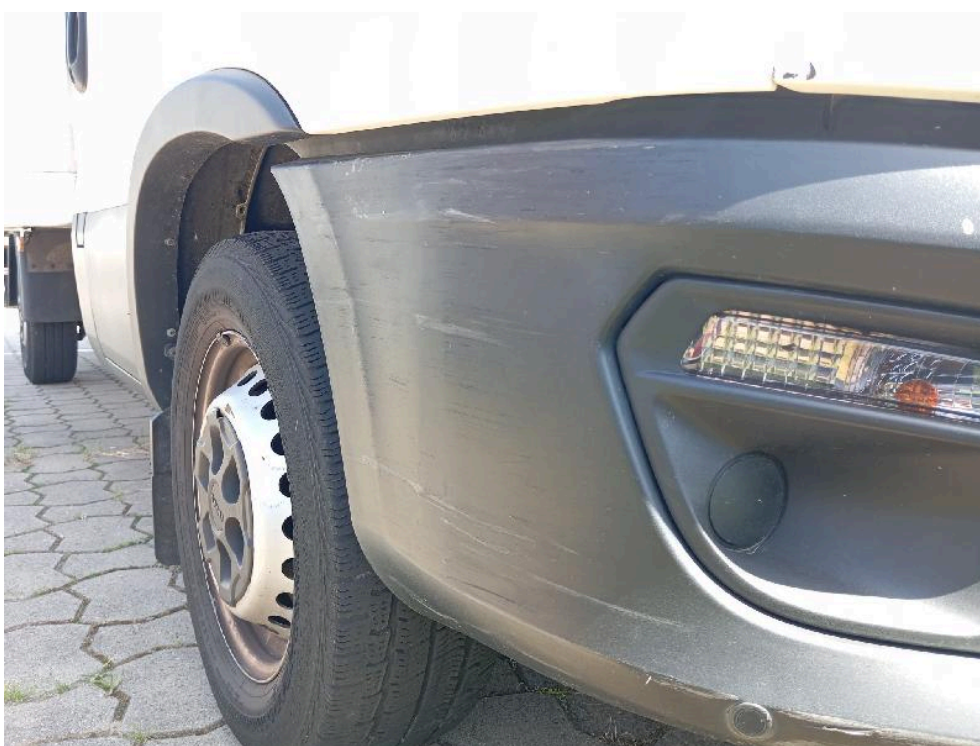
Bild: 24 Frontstoßfänger rechts verkratzt

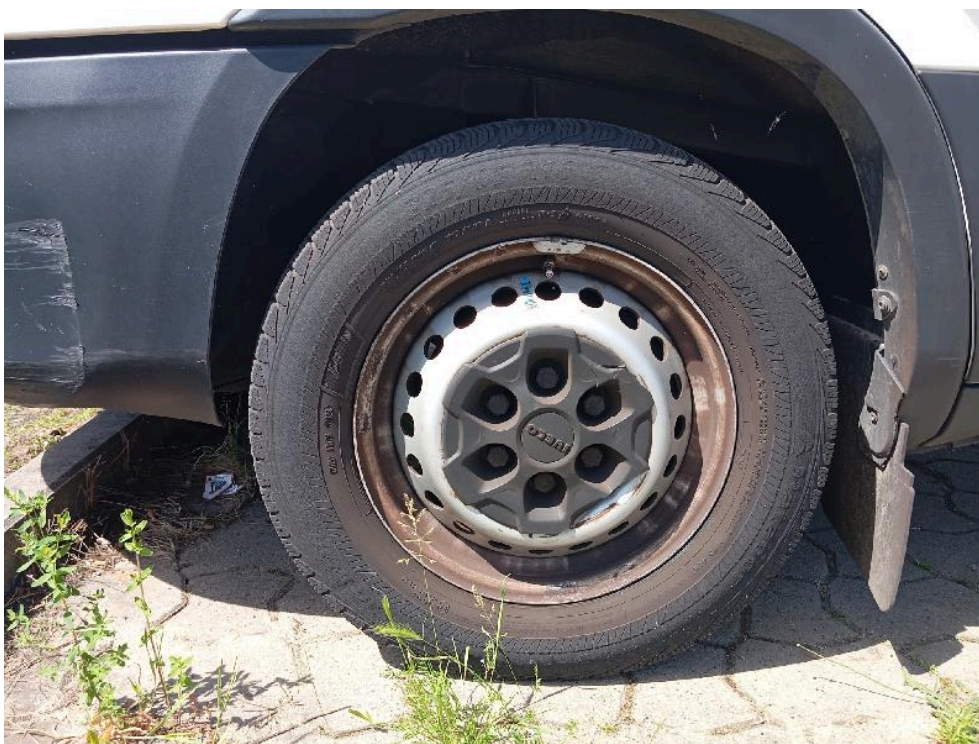
Bild: 25 Radkappe vorn links gebrochen/ Reifenseitenwand abgeschrammt

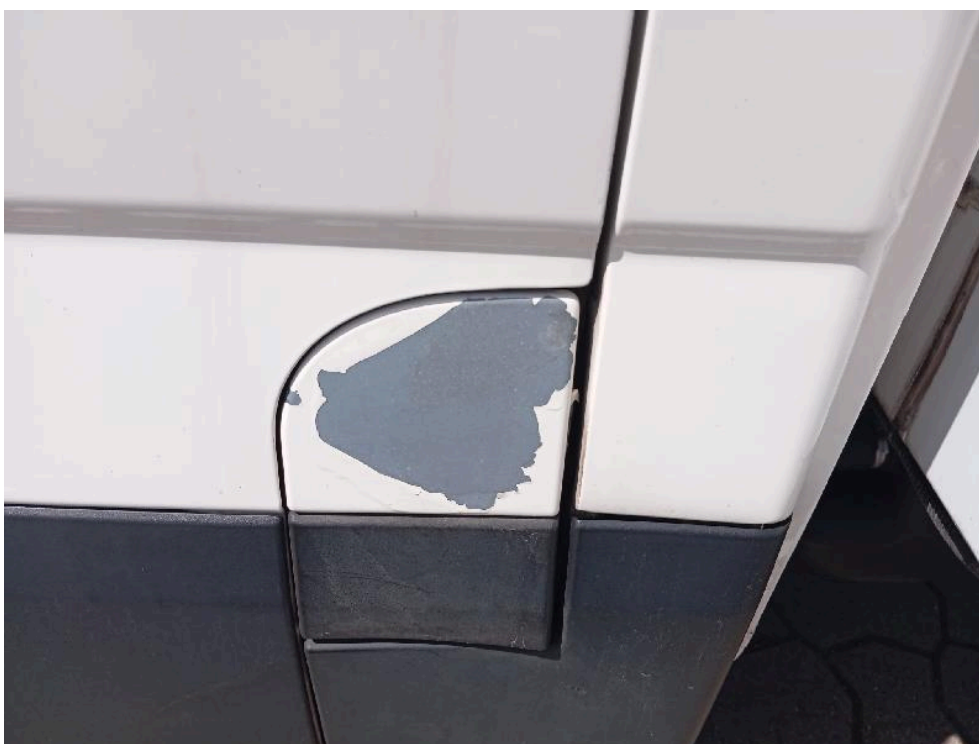
Bild: 26 Tankdeckel Lackabplatzungen

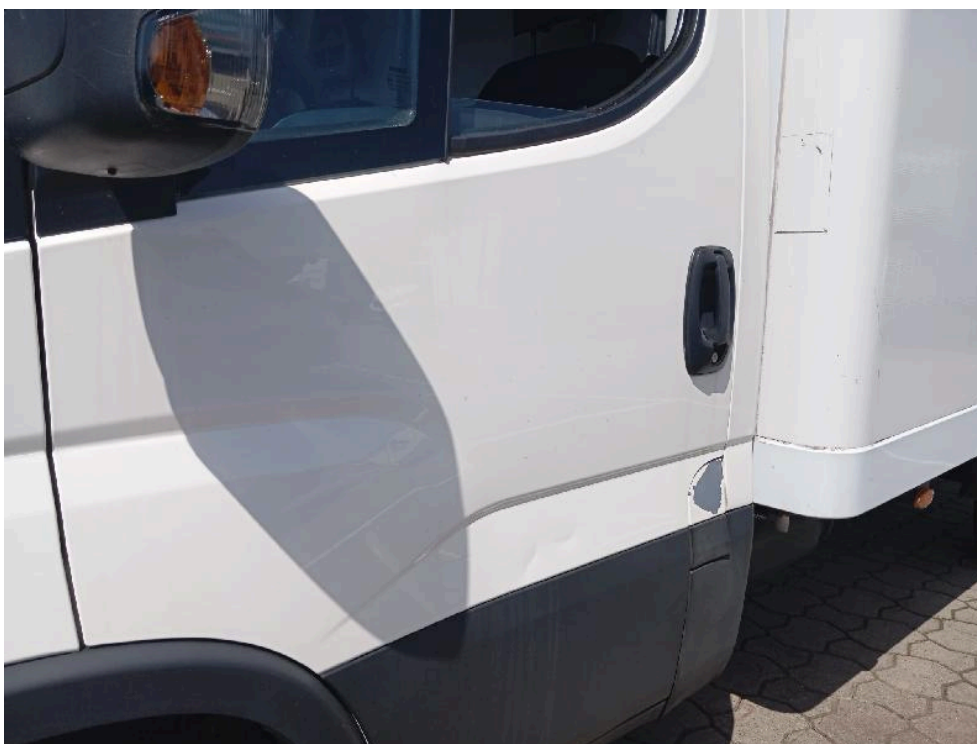
Bild: 27 Tür links deformiert

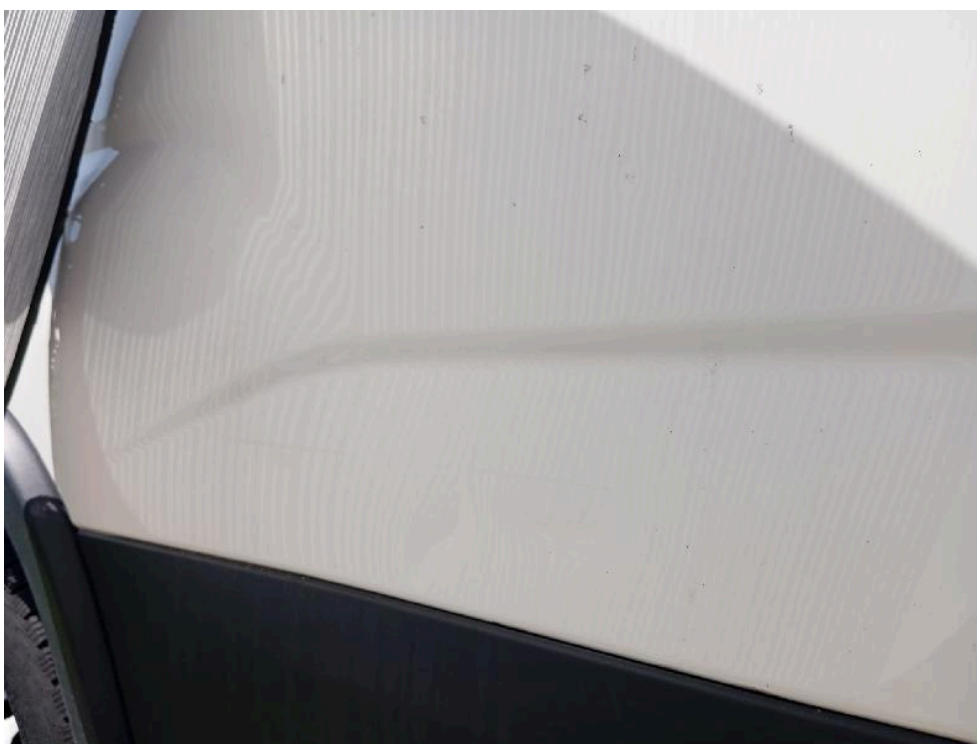
Bild: 28 Tür links deformiert

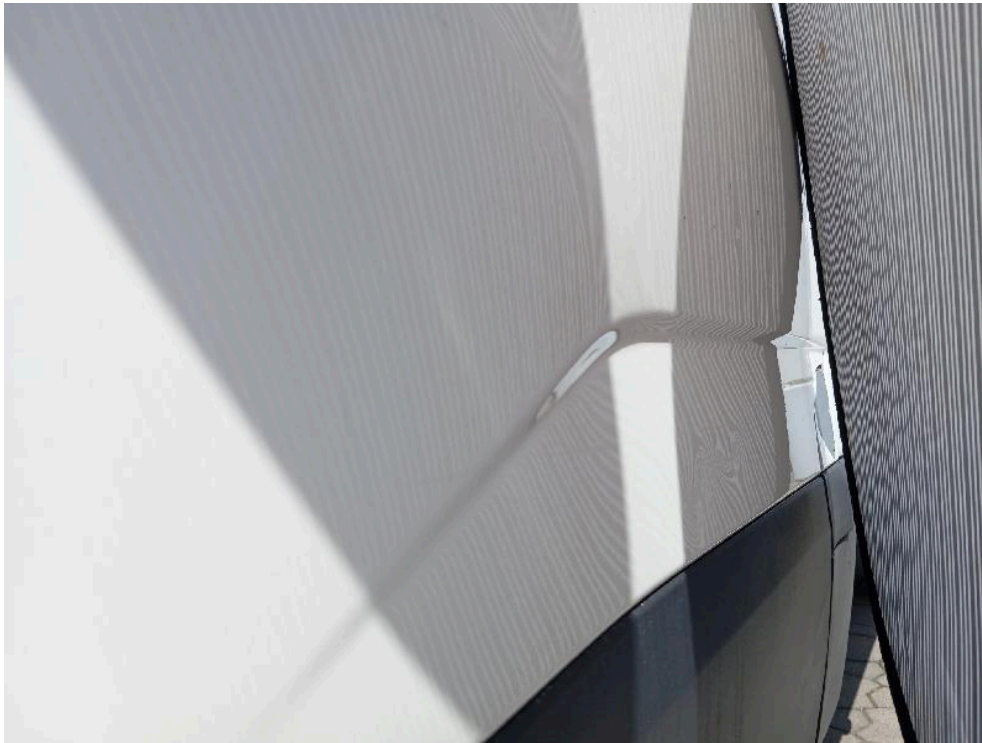
Bild: 29 Tür links deformiert

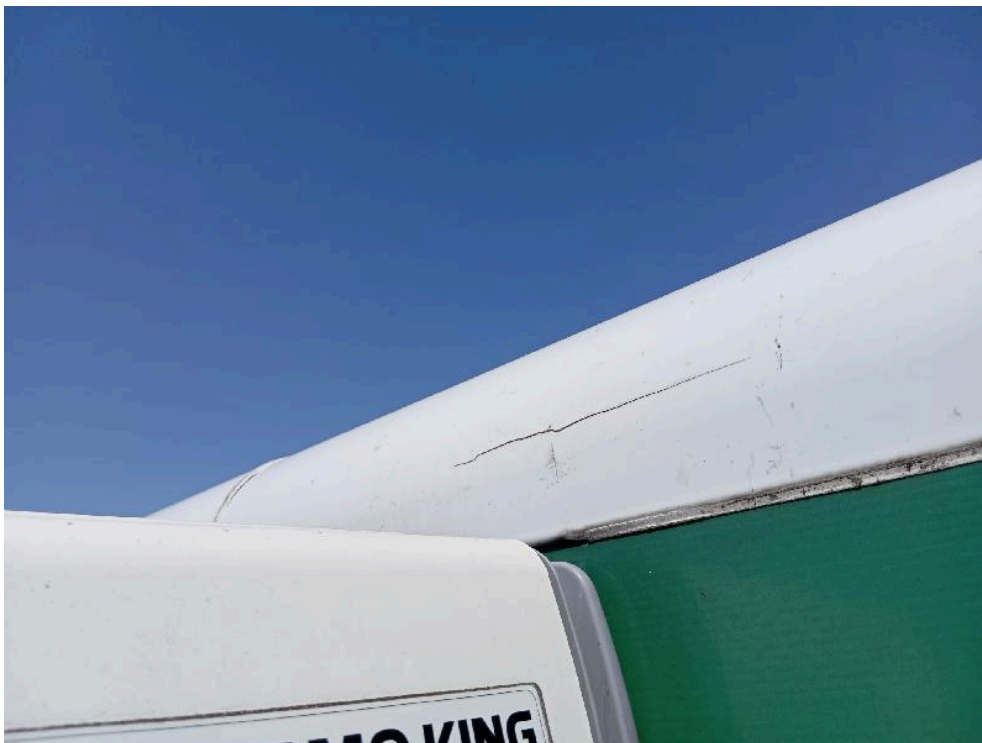
Bild: 30 Dachlauf Kühlkoffer Rissbildung

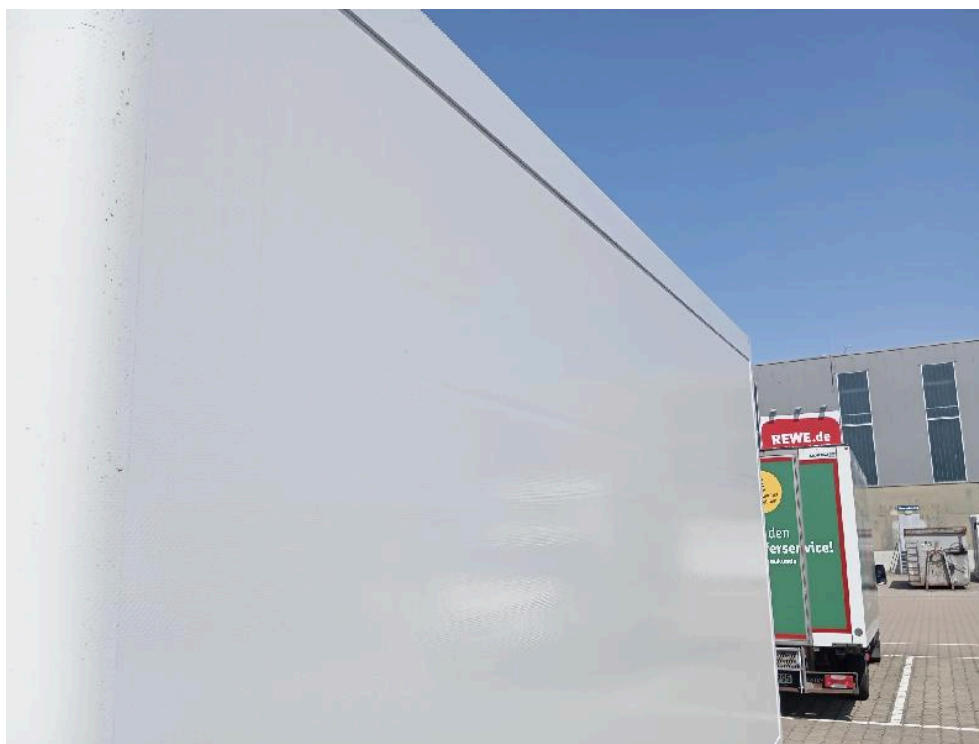
Bild: 31 Kühlkofferseitenwand links streifend verkratzt und leicht eingedrückt

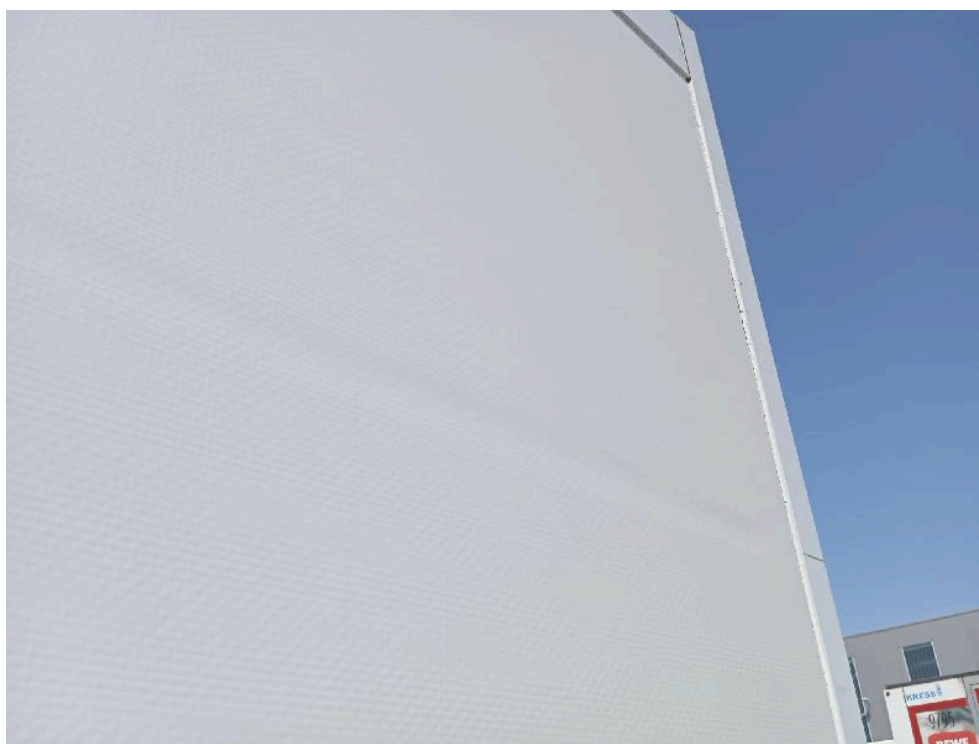
Bild: 32 Kühlkofferseitenwand links streifend verkratzt und leicht eingedrückt

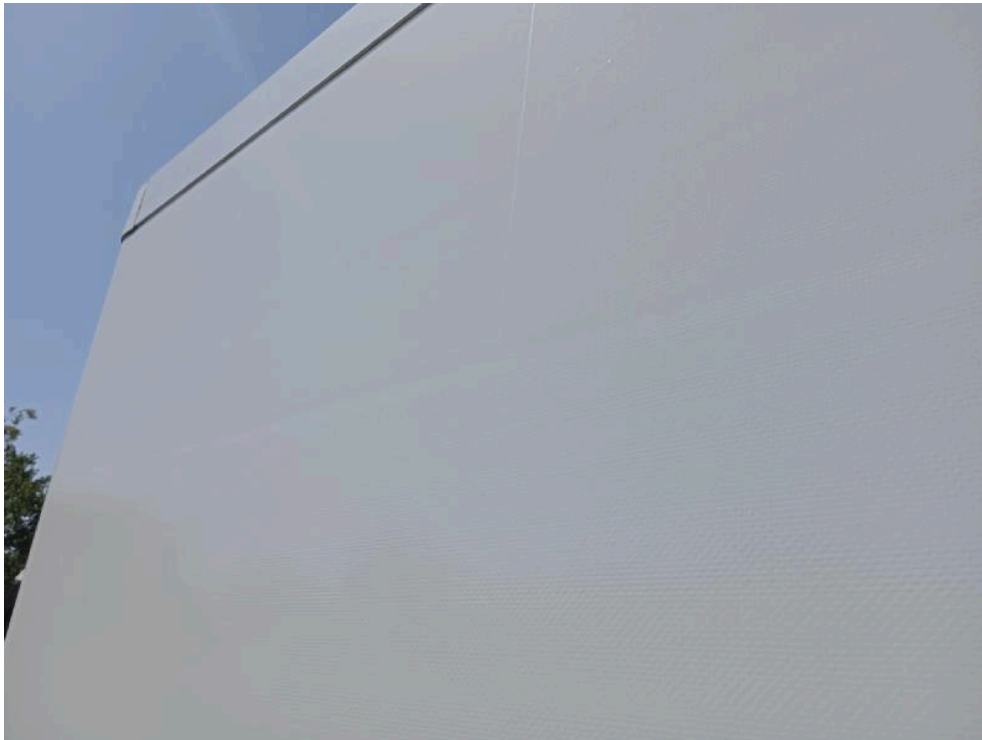
Bild: 33 Kühlkofferseitenwand links streifend verkratzt und leicht eingedrückt

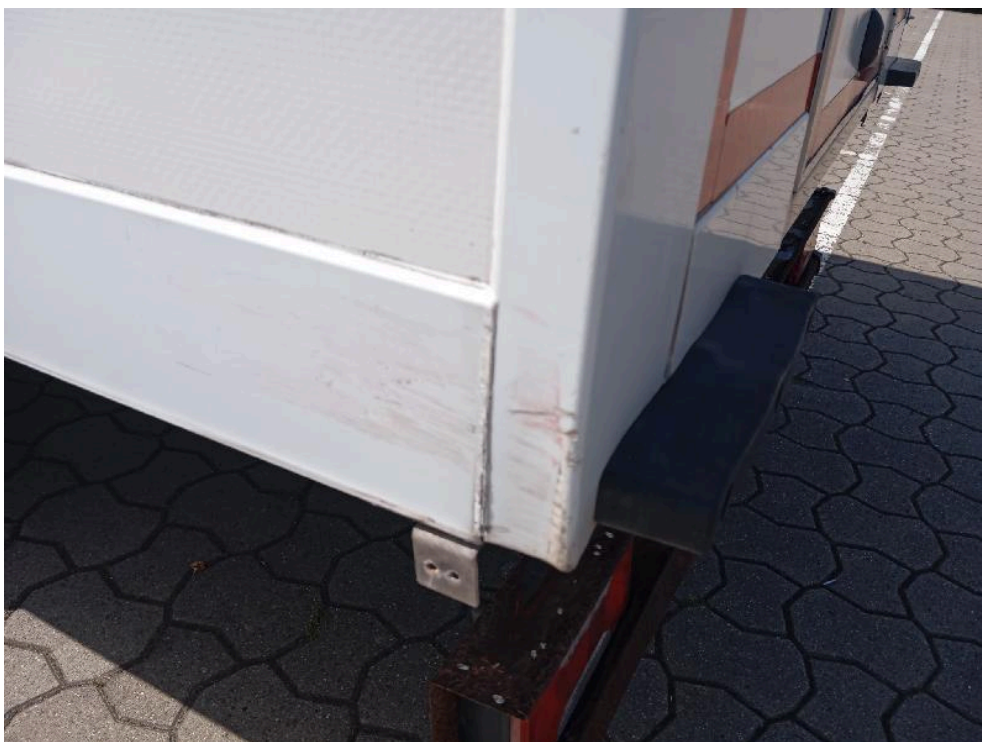
Bild: 34 Ecke Kühlkoffer links verformt

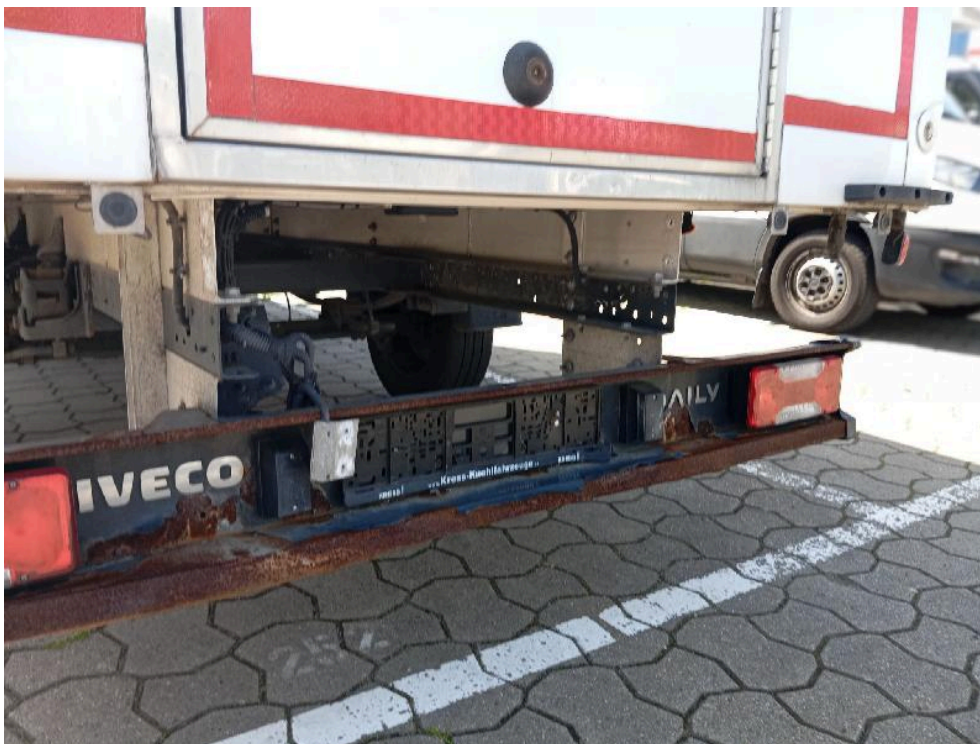
Bild: 35 Heckunterfahrschutz Korrosionsbehaftet/Heckauftritt fehlt

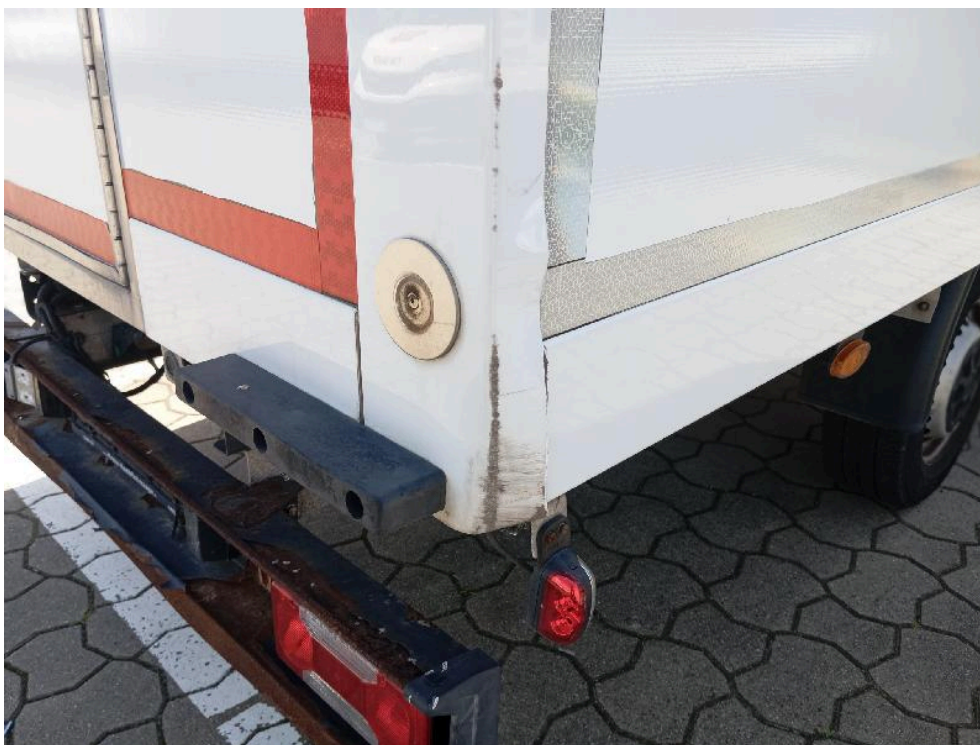
Bild: 36 Ecke Kühlkoffer rechts aufgestaucht

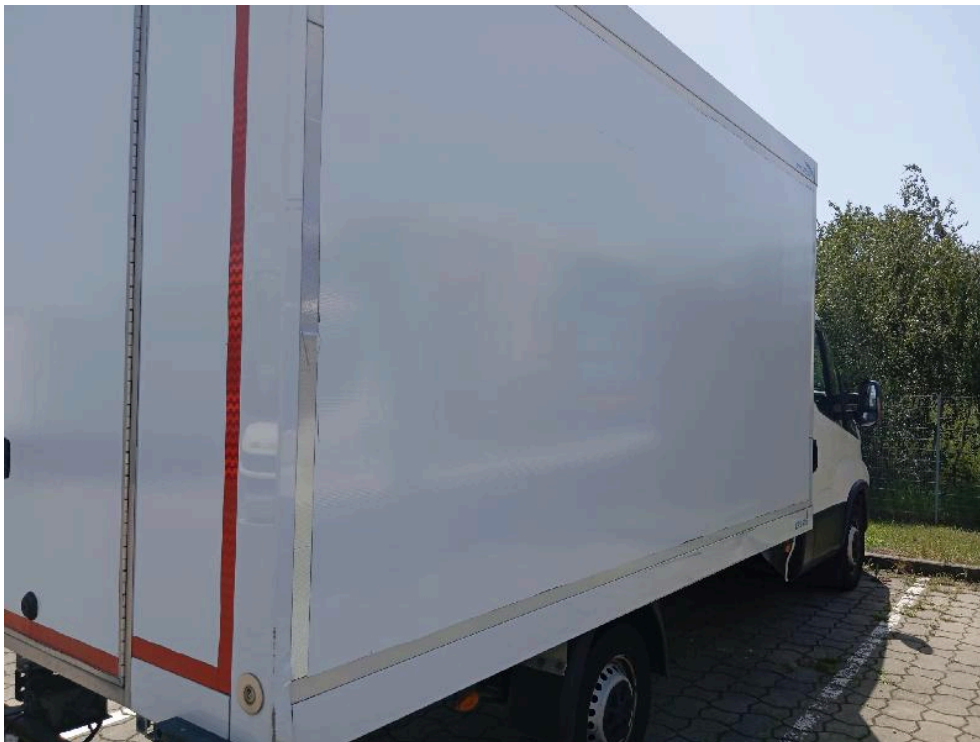
Bild: 37 Kühlkofferseitenwand rechts unten leicht eingedrückt und verkratzt

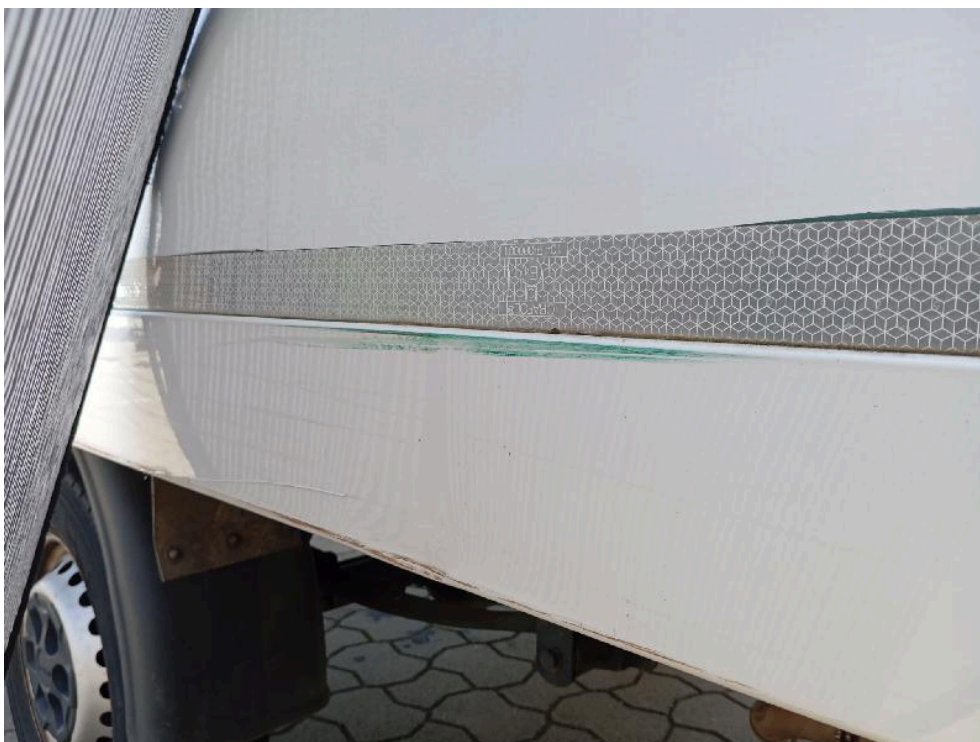
Bild: 38 Kühlkofferseitenwand rechts unten leicht eingedrückt und verkratzt

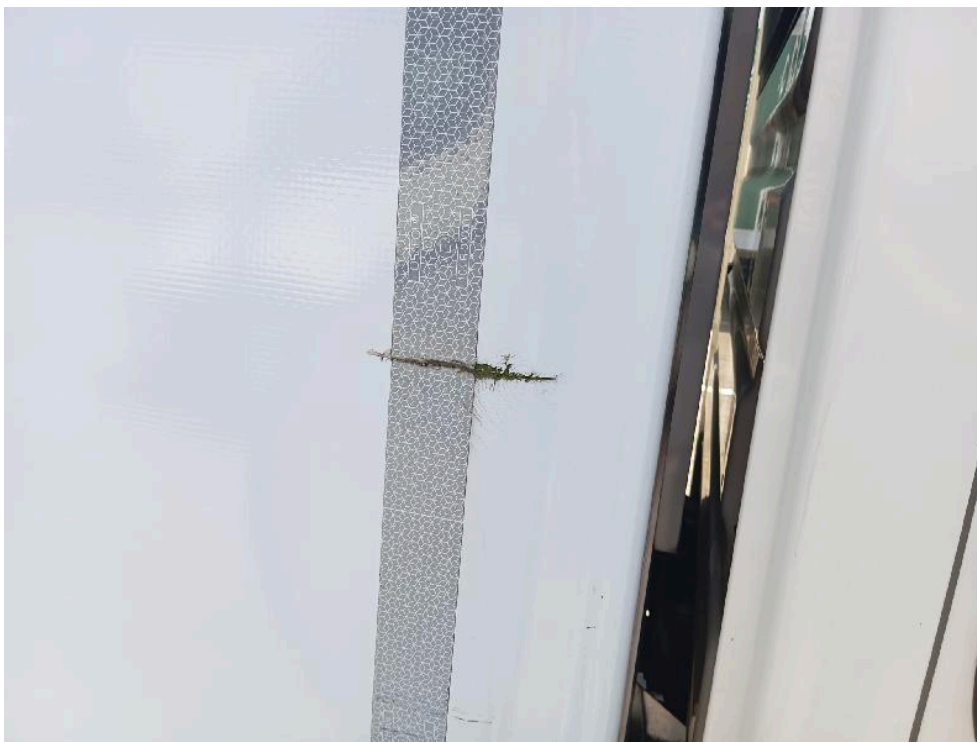
Bild: 39 Kühlkofferseitenwand rechts unten leicht eingedrückt und verkratzt

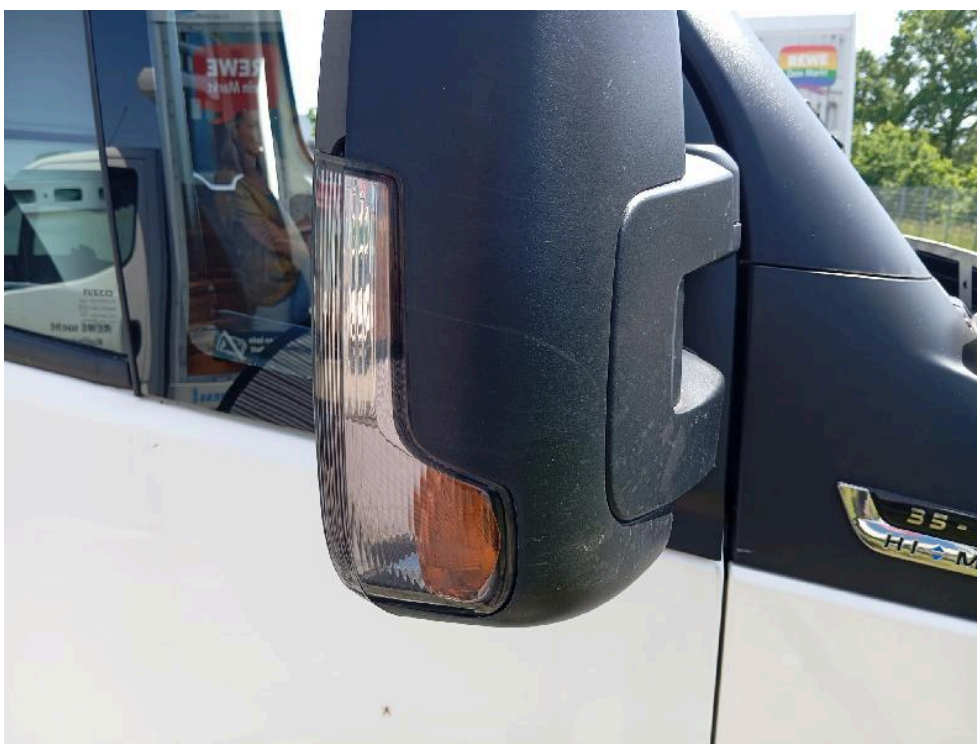
Bild: 40 Außenspiegelkappe rechts verkratzt/ Blinkerglas gebrochen

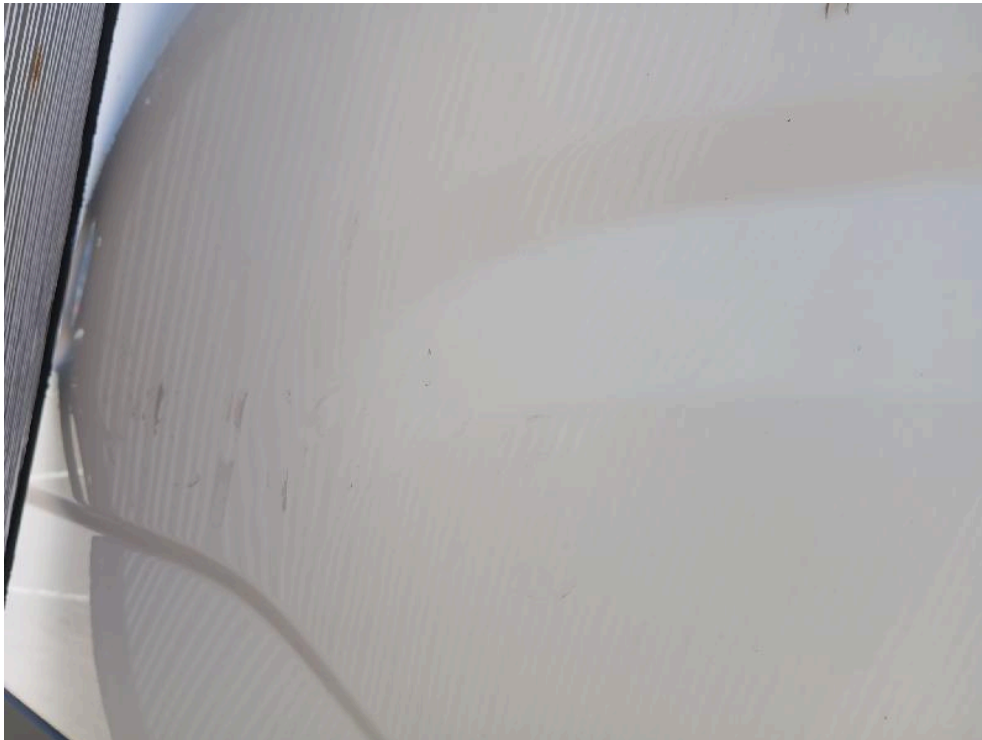
Bild: 41 Tür vorn rechts verformt und verkratzt

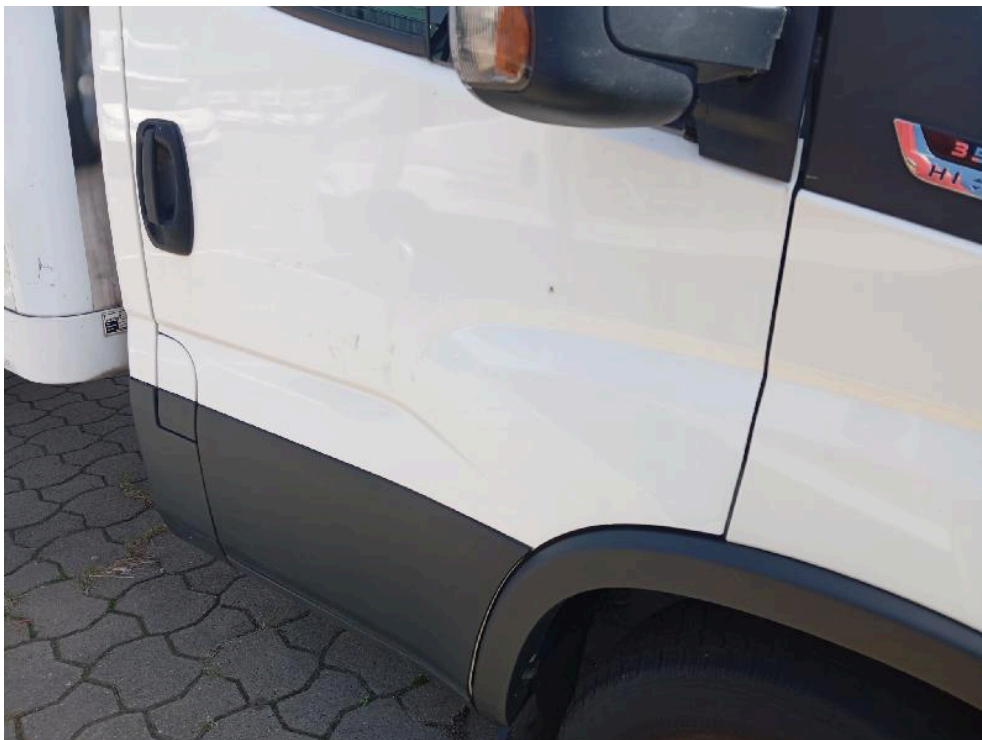
Bild: 42 Tür vorn rechts verformt und verkratzt

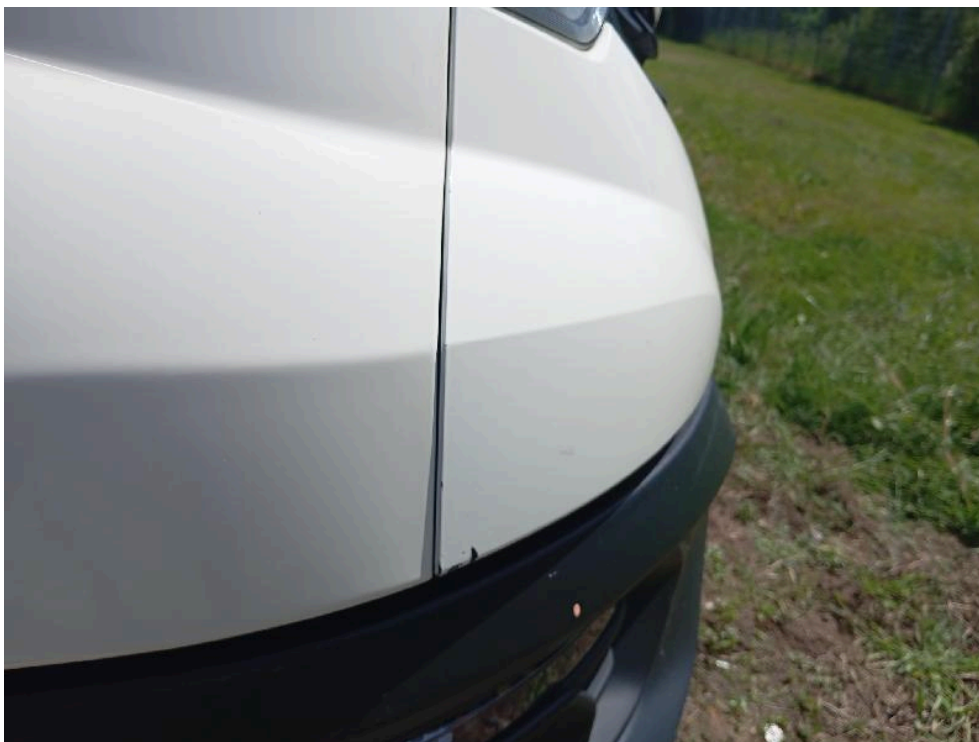
Bild: 43 Frontblende leicht angeschlagen

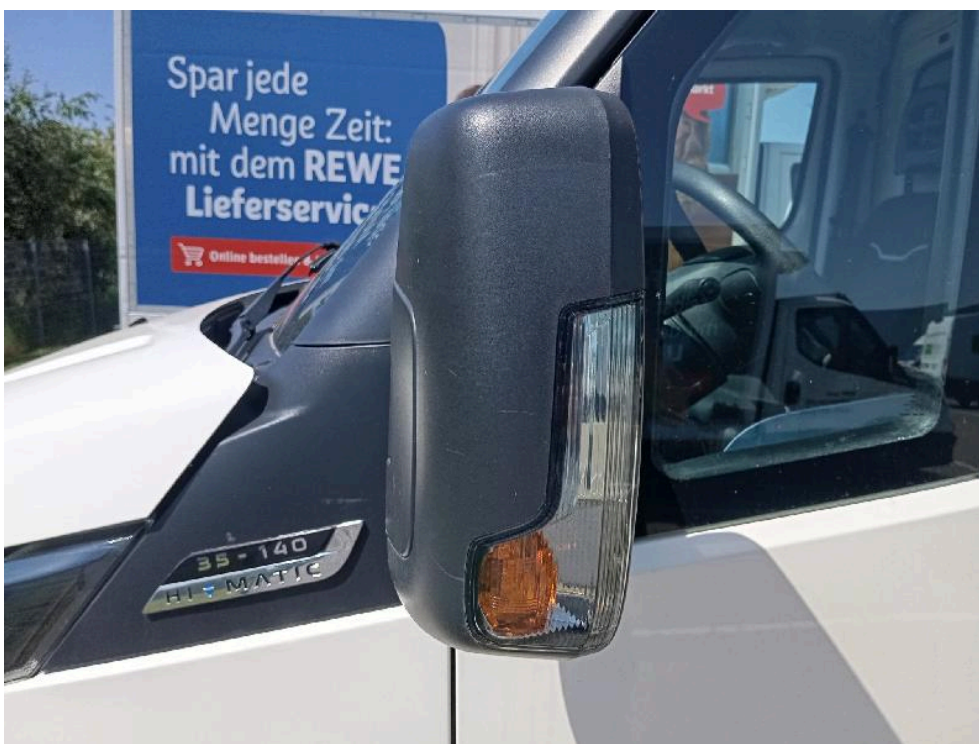
Bild: 44 Außenspiegelkappe links verkratzt/ Blinkerglas gebrochen

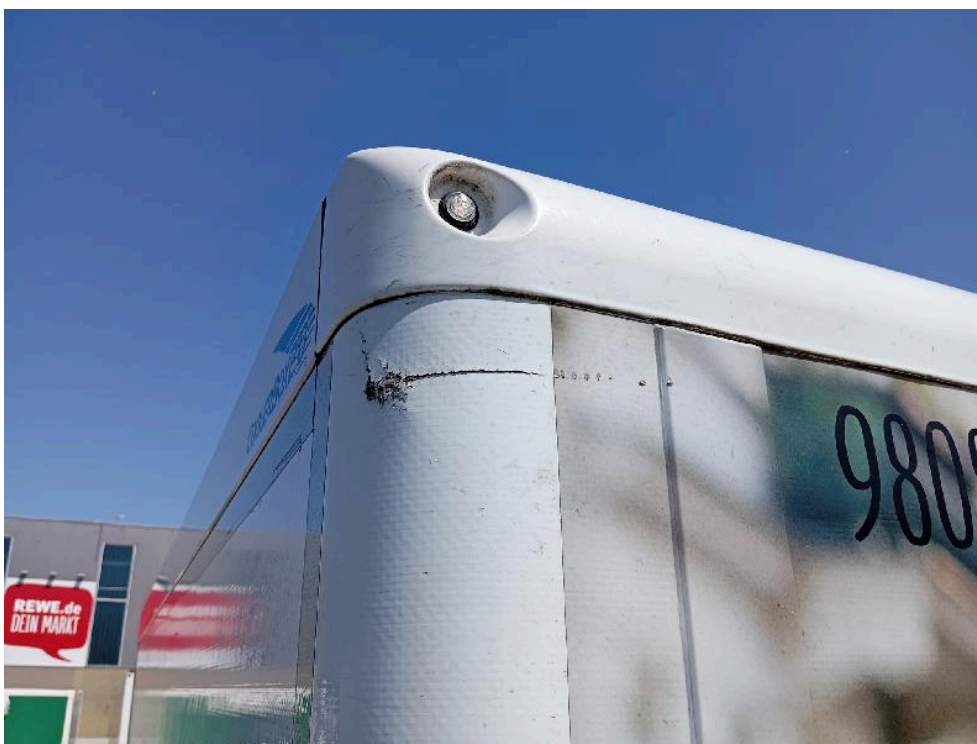
Bild: 45 Kofferecke oben rechts aufgerissen

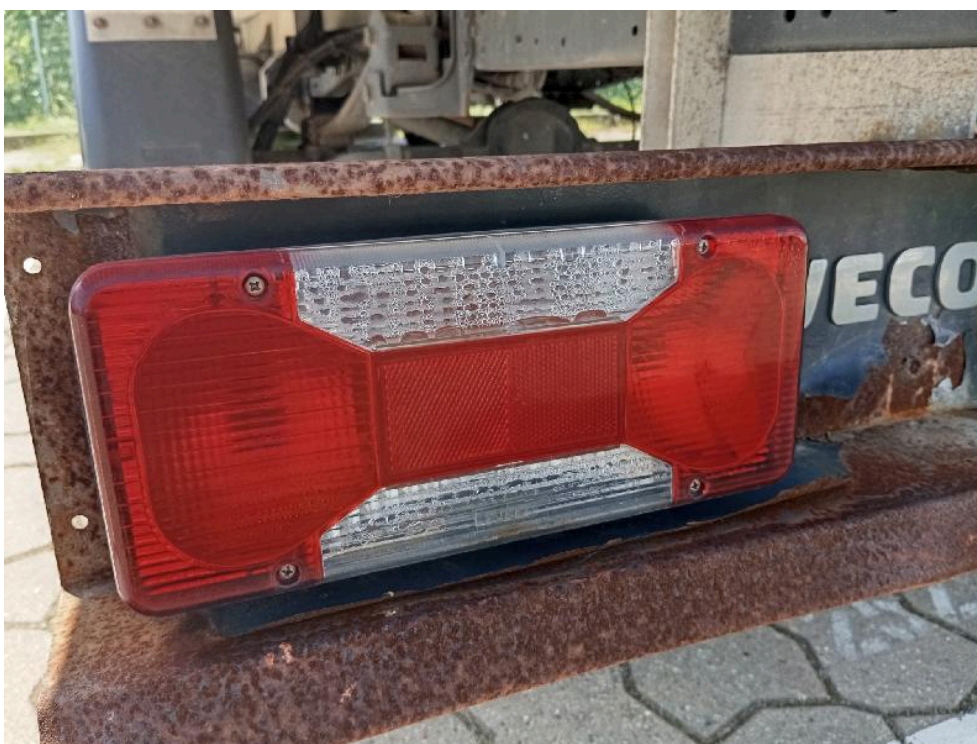
Bild: 46 Rücklicht links undicht

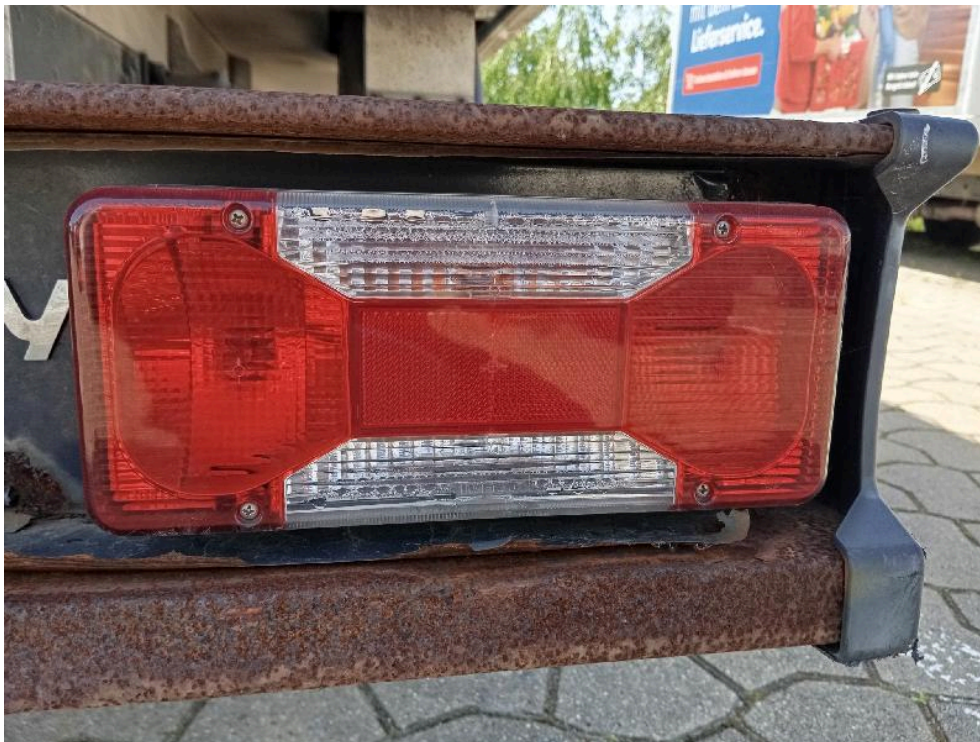
Bild: 47 Rücklicht rechts undicht
