## Zustandsbericht

<b>Kunde :</b>	<b>Allane SE</b>	<b>Amtl. Kennzeichen :</b>	<b>HSK-C 7811</b>
<b>Berichtsnummer :</b>	<b>0000000917143-DE613</b>		
<b>Referenznummer:</b>	<b>31167580</b>

#### Hyundai Ioniq 6 (11.2022->) First Edition Elektro 4WD

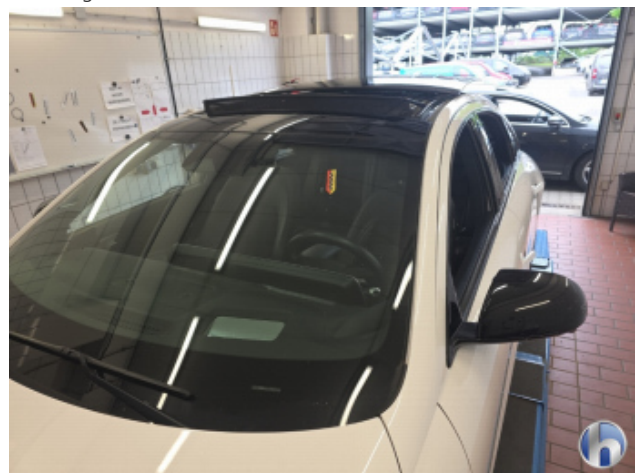
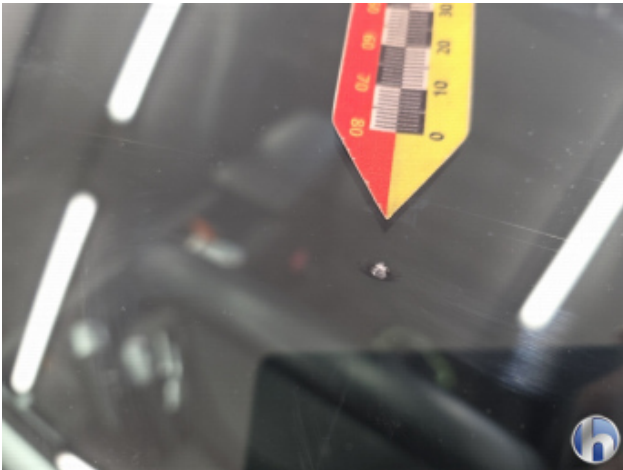
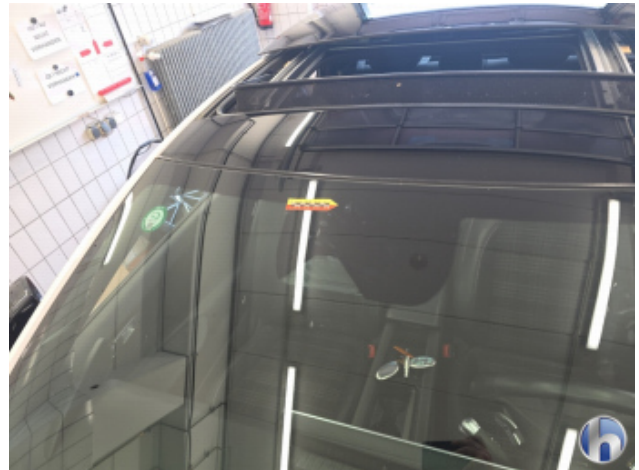
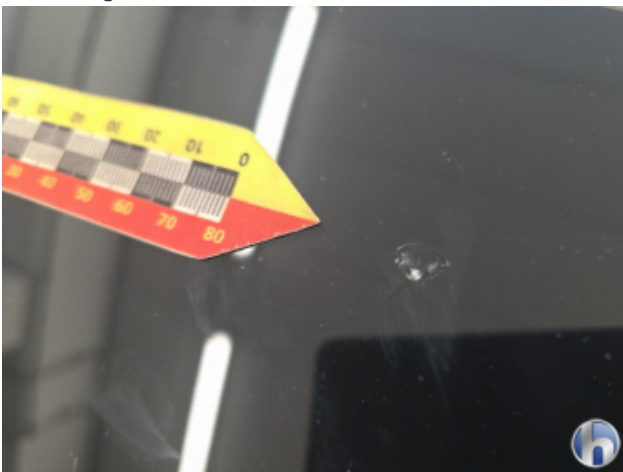
1. Windschutzscheibe  
Steinschlag Im Sichtfeld - Erneuern

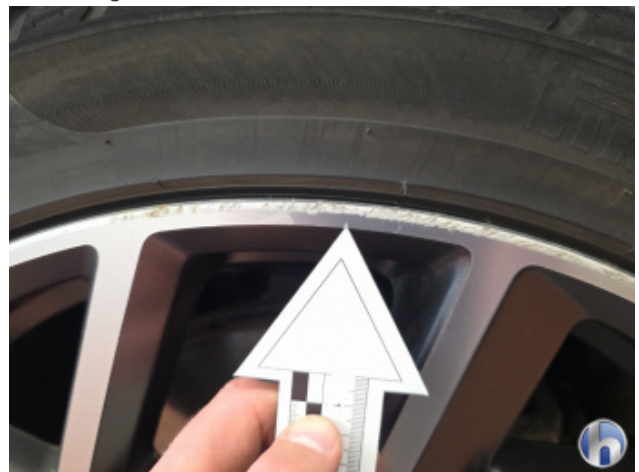
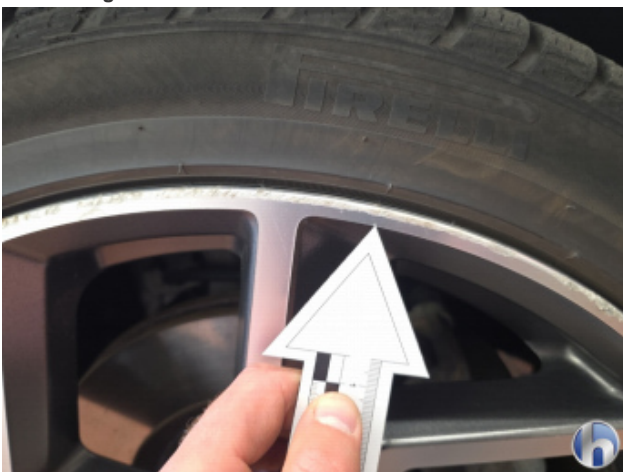
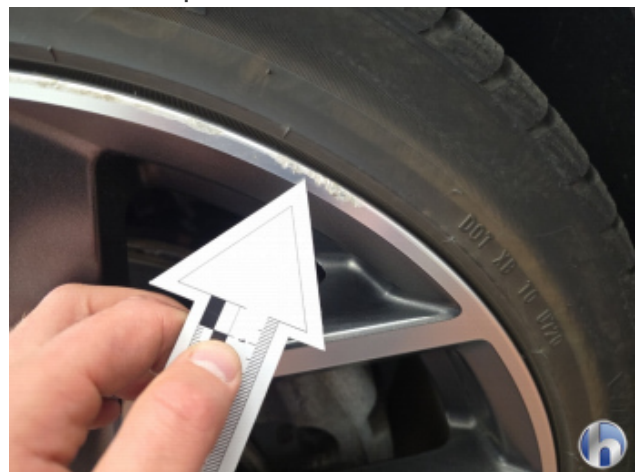
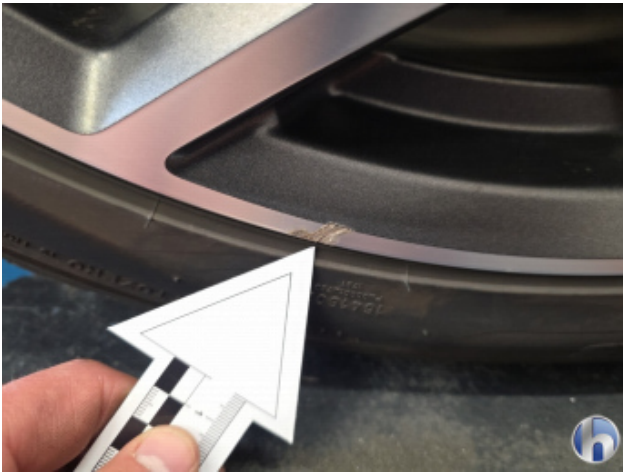
2. Felge Vorne - Rechts  
Kratzer - Smart Repair

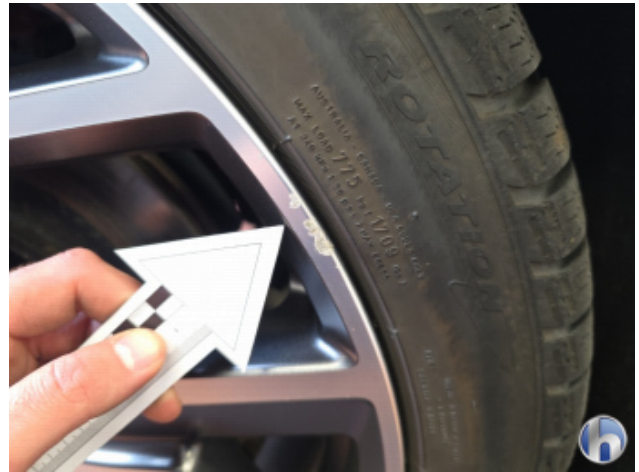
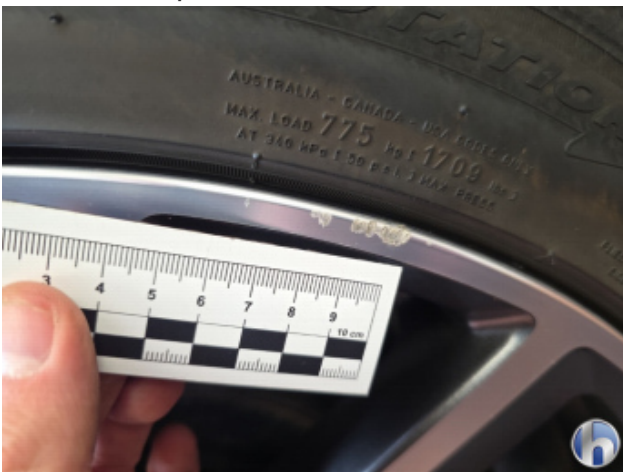
3. Felge Hinten - Rechts  
Kratzer - Smart Repair

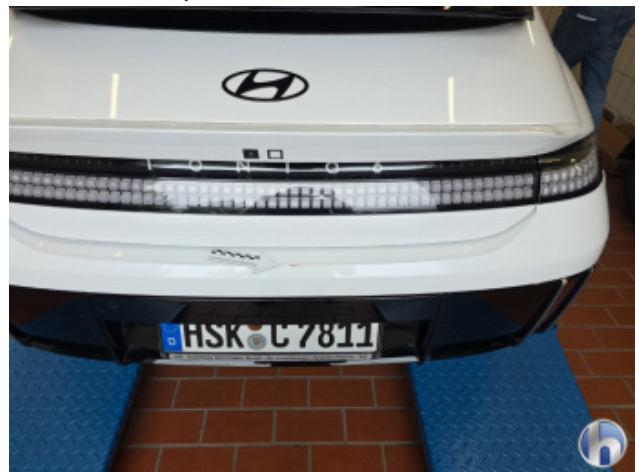
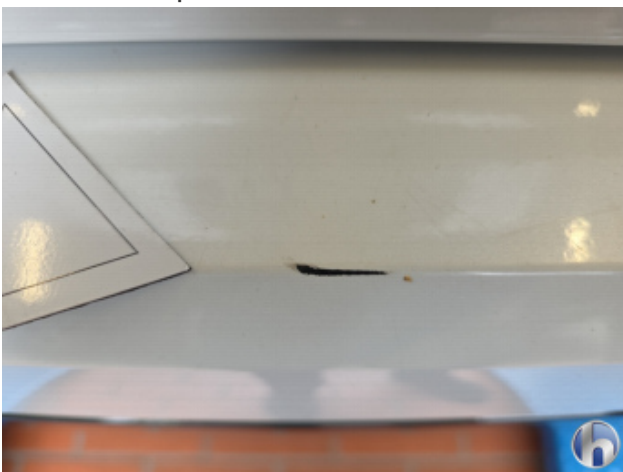
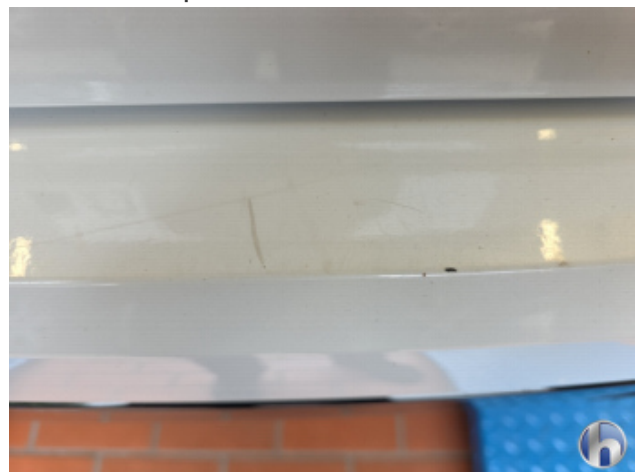
4. Stoßfänger Hinten  
Kratzer - Smart Repair
