# Zustandsbericht

Protokollnummer: 45767047  
Auftrags-Nr / Referenz: 10410213  
Besichtigungsdatum: 22.05.2026

Hersteller / Modell	Volvo XC40 B3 B DKG Core		
Kennzeichen	MY-FC 23	Fahrgestellnummer	YV1XZK7VXR2250097
Erstzulassung	13.05.2024	Laufleistung (abgelesen)	42.439 km
HSN/TSN	9101 / BUO 00005	Kraftstoffart / Zylinder	Hybr.Benzin/E / 4
Fahrzeugart	Geländewagen	Antriebsart	Frontantrieb
Schadstoffklasse	EURO6;WLTP;AP;PI/CI; M, N...	Getriebe / Anzahl Gänge	Automatik
Farbe	ONYX BLACK	Besichtigungszustand	ausreichend
Leistung / Hubraum	120 kW / 1.969 ccm	Nächste HU	05/2027
Wartungsheft / Nachweis	digitaler Nachweis / unvollstä...	Restlauf bis Service	
Letzte Wartung		Polsterart	Leder
Vorschaden	Keine Feststellbar	Polsterfarbe	Schwarz
Nachlackierung	Keine Feststellbar	zul. Gesamtgewicht	2.220 kg
Dokumente	ZB   vorhanden (Kopie)	Anzahl Halter	unbekannt
Schlüssel soll/ist	2/2	Anzahl Sitze / Türen	5 / 5
Vertragsnummer	10410213	Re-Import	Nein

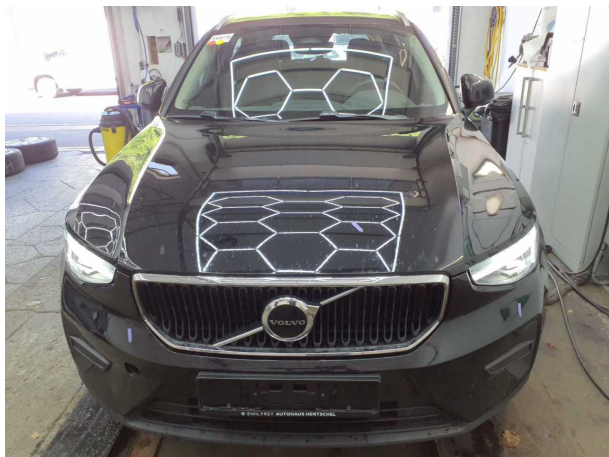
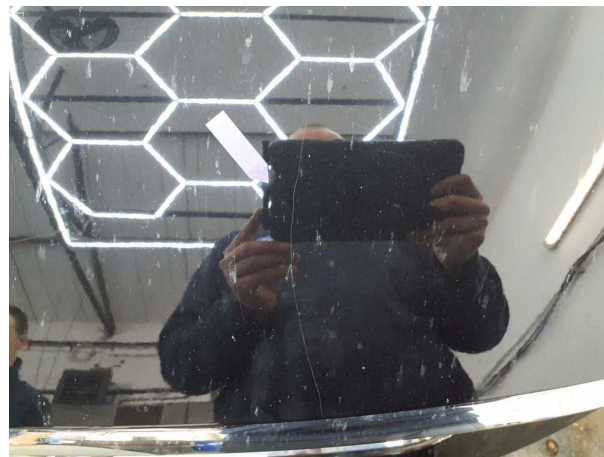
**Beschädigung #1:** Motorhaube: Motorhaube - Kratzer - auslegen / polieren

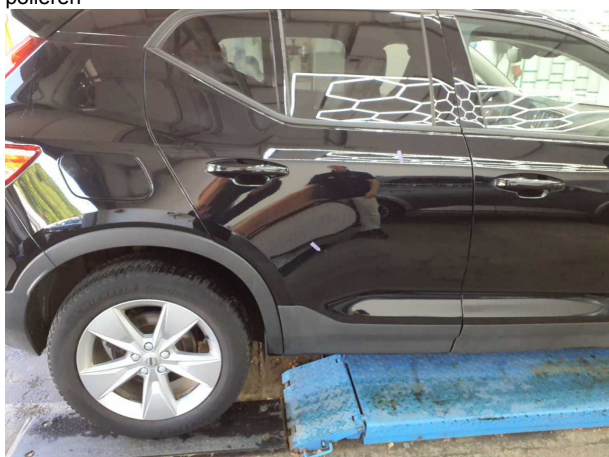
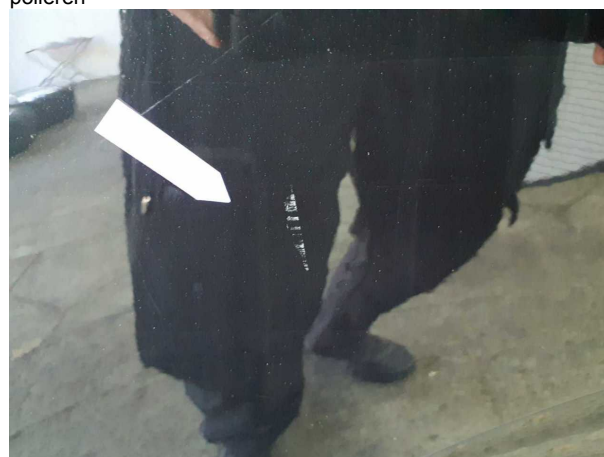
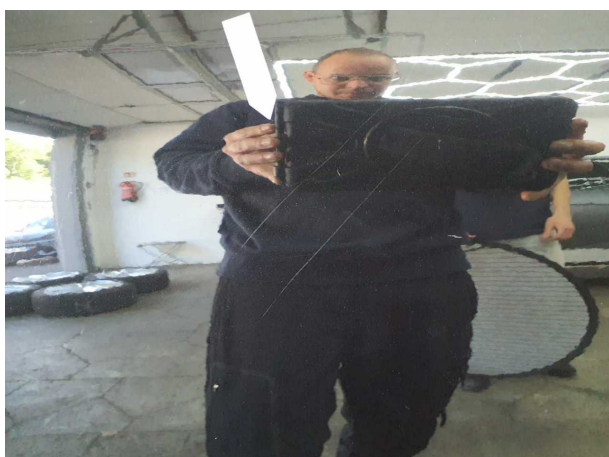
**Beschädigung #2:** Tür hinten rechts: Tür - Kratzer - auslegen / polieren

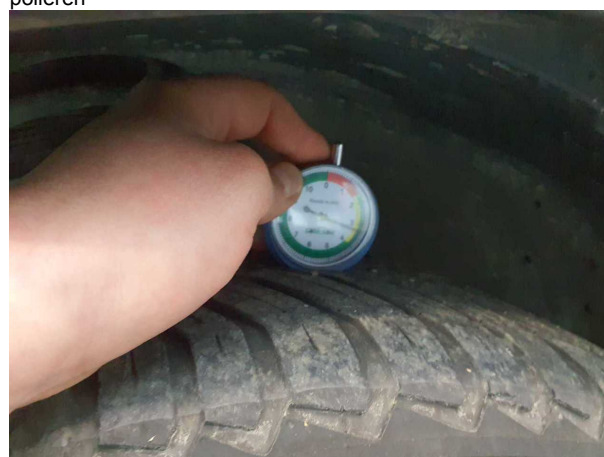
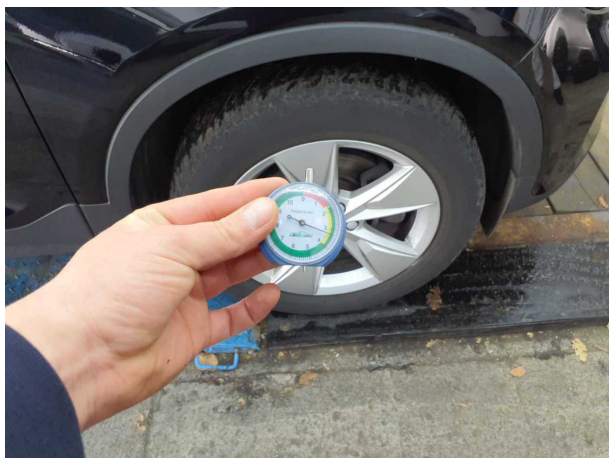
Achse	Reifengröße	Reifentyp	Hersteller	Profiltiefe	Verkehrstauglichkeit
1	235/55 R18 104H	Ganzjahresreifen auf Leichtmetall	Michelin	3mm / 3mm	n.i.O.
2	235/55 R18 104H	Ganzjahresreifen auf Leichtmetall	Michelin	6mm / 6mm	i.O.

**Beschädigung #3:** Rad/Reifen: Reifen vorn - verschlissen - erneuern

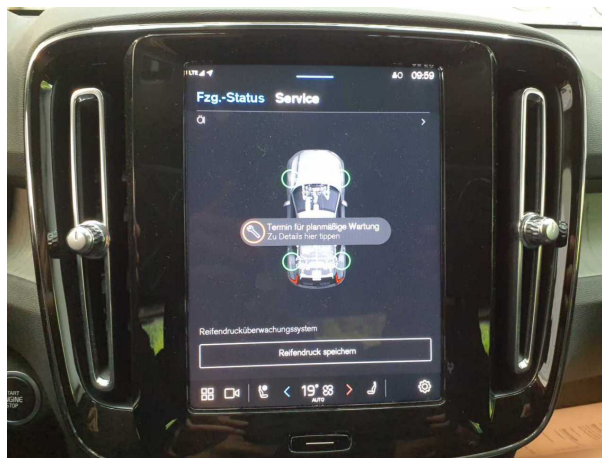
**Beschädigung #4:** Sonstiges: Inspektion/Wartung - fällig - durchführen
