# Wertgutachten

Protokollnummer: 46373994  
Auftrags-Nr / Referenz:  
Besichtigungsdatum: 29.06.2026

| Hersteller / Modell | Mercedes-Benz Sprinter | | |

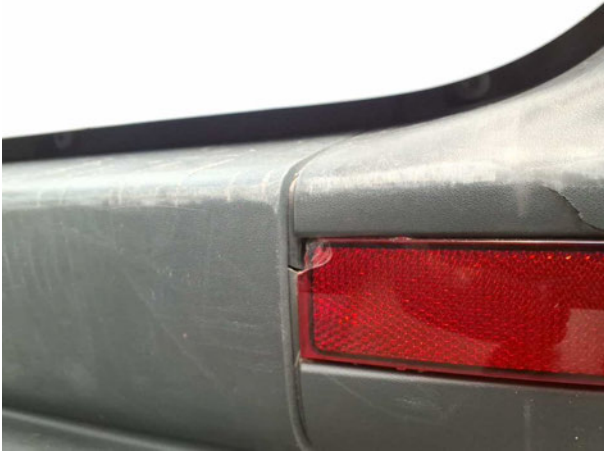
| Nr. | Bauteilgruppe | Beschreibung | Kosten (netto) |
|---|---|---|---|
| 2 | Stoßfänger hinten | Rückstrahler rechts - gebrochen / gerissen - erneuern | 20,00 € |

**Beschädigung #2:** Stossfänger hinten: Rückstrahler rechts - gebrochen / gerissen - erneuern

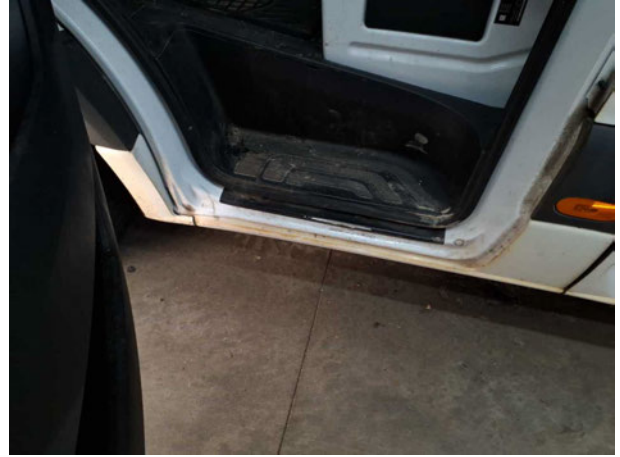
| Nr. | Bauteilgruppe | Beschreibung | Kosten (netto) |
|---|---|---|---|
| 3 | Tür vorn links | Türdichtung - gebrochen / gerissen - erneuern | 86,00 € |

**Beschädigung #3:** Tür vorn links: Türdichtung - gebrochen / gerissen - erneuern

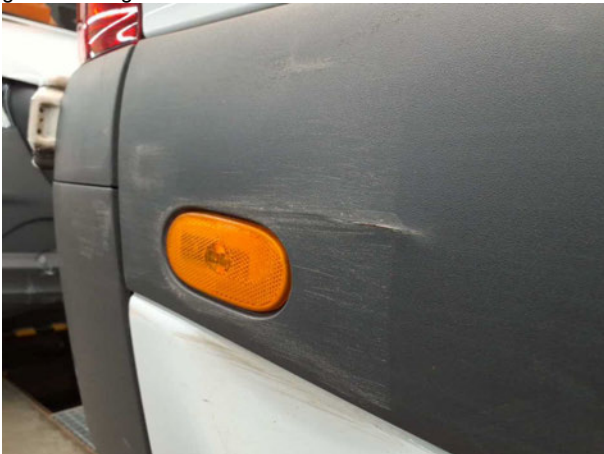
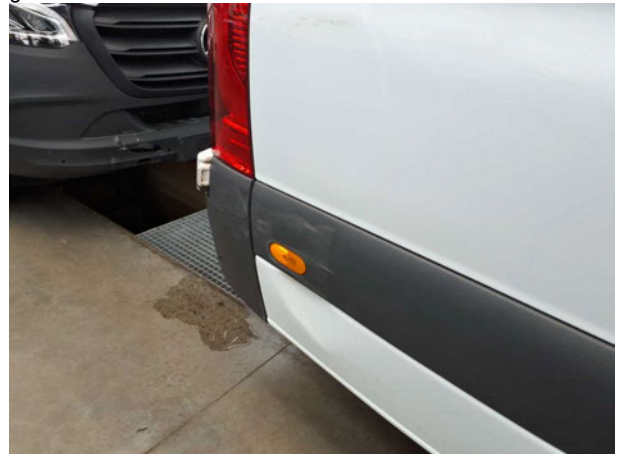
| Nr. | Bauteilgruppe | Beschreibung | Kosten (netto) |
|---|---|---|---|
| 4 | Seitenwand rechts | Schutzleiste - beschädigt - erneuern | 116,00 € |

**Beschädigung #4:** Seitenwand rechts: Schutzleiste - beschädigt - erneuern

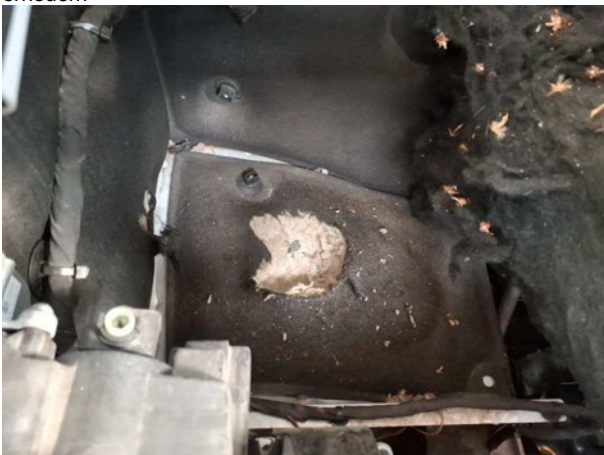
| Nr. | Bauteilgruppe | Beschreibung | Kosten (netto) |
|---|---|---|---|
| 5 | Fahrerhaus | Dämmmatte - Marderschaden - erneuern | 140,00 € |

**Beschädigung #5:** Fahrerhaus: Dämmmatte - Marderschaden - erneuern

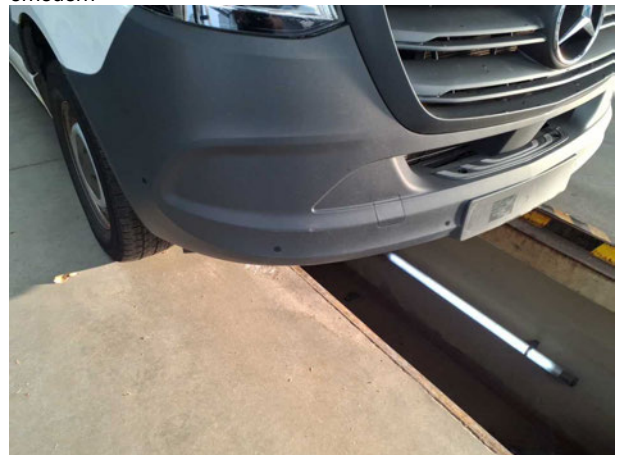
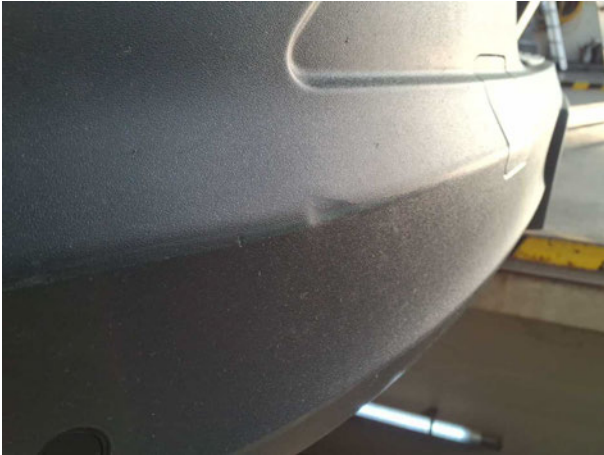
| Nr. | Bauteilgruppe | Beschreibung | Kosten (netto) |
|---|---|---|---|
| 6 | Stoßfänger vorn | Stoßfänger mit Parktronic - beschädigt - Smart Repair | 150,00 € |

**Beschädigung #6:** Stossfänger vorn: Stossfänger mit Parktronic - beschädigt - Smart Repair

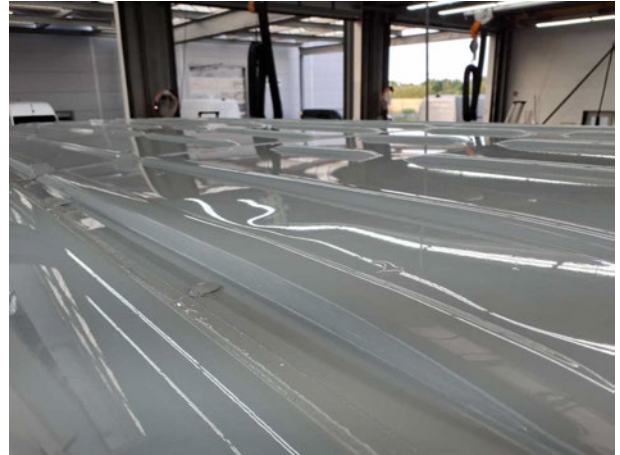
| Nr. | Bauteilgruppe | Beschreibung | Kosten (netto) |
|---|---|---|---|
| 7 | Fahrzeugdach | Dach - Delle(n) - Smart Repair | 150,00 € |

**Beschädigung #7:** Fahrzeugdach: Dach - Delle(n) - Smart Repair

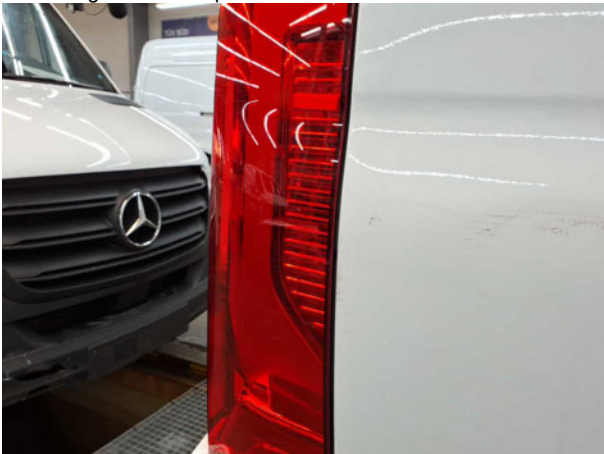
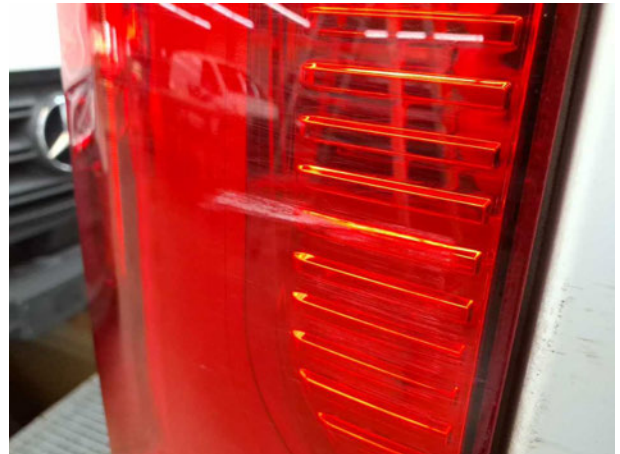
| Nr. | Bauteilgruppe | Beschreibung | Kosten (netto) |
|---|---|---|---|
| 8 | Heckleuchte | Heckleuchte rechts - verkratzt / verschürft - erneuern | 160,00 € |

**Beschädigung #8:** Heckleuchte: Heckleuchte rechts - verkratzt / verschürft - erneuern

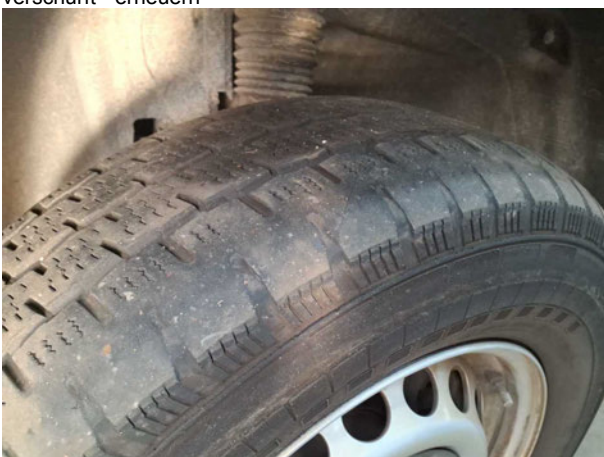
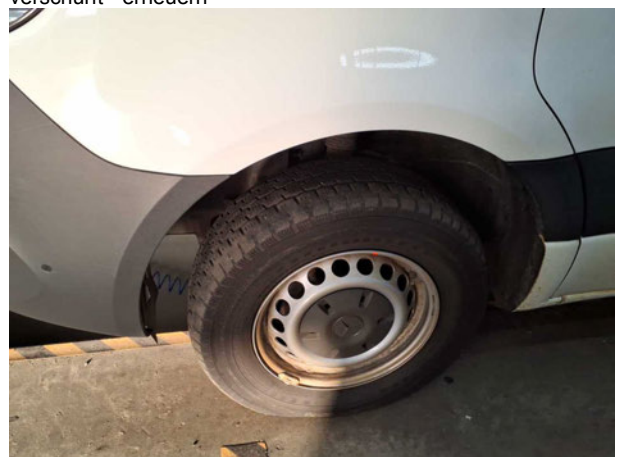
| Achse | Reifengröße | Reifentyp | Hersteller | Profiltiefe | Verkehrstauglichkeit |
|---|---|--|---|---|---|
| 1 | 235/65 R16 | Ganzjahresreifen auf Stahl mit Radzierblende | Continental | 0mm / 4mm | n.i.O. |

| Nr. | Bauteilgruppe | Beschreibung | Kosten (netto) |
|---|---|---|---|
| 10 | Festpreis | Reifen 235/65 R16C (VL) - verschlissen - erneuern | 200,00 € |

- Das Fahrzeug war zum Zeitpunkt der Besichtigung, aufgrund des unter Unfall oder wertmindernden Faktoren aufgeführten Schadenmerkmals, nicht betriebs bzw. verkehrssicher.  
Dies hat folgenden Grund: Profiltiefe zu gering

**Beschädigung #10:** Festpreis: Reifen 235/65 R16C (VL) - verschliss... - erneuern

**Beschädigung #10:** Festpreis: Reifen 235/65 R16C (VL) - verschliss - erneuern

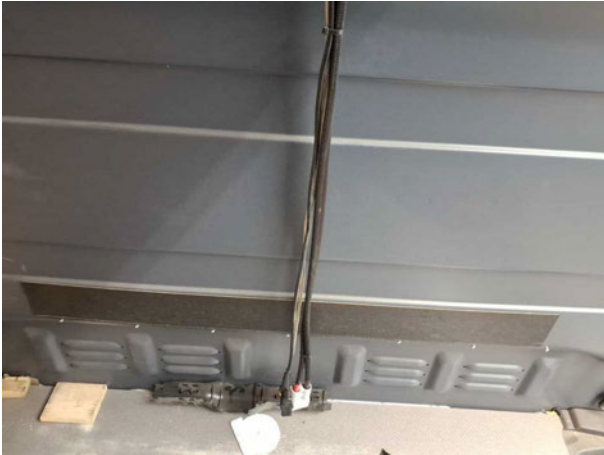
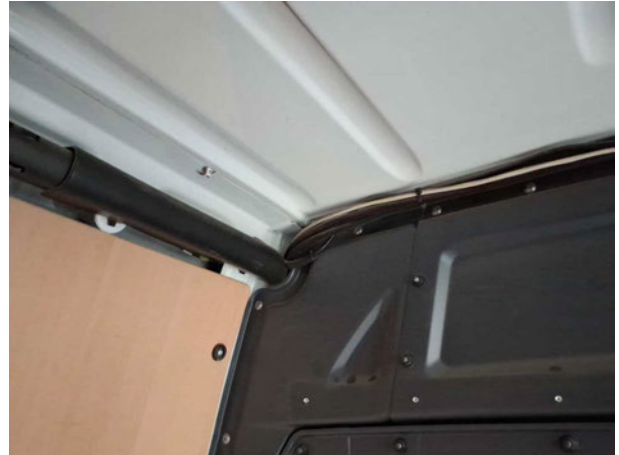
| Nr. | Bauteilgruppe | Beschreibung | Kosten (netto) |
|---|---|---|---|
| 11 | elektrisches System | Kabelstrang - entspricht nicht den Herstellervorgaben - de-/montieren | 200,00 € |

**Beschädigung #11:** elektrisches System: Kabelstrang - entspricht nicht den Herstellervorgaben - de-/montieren

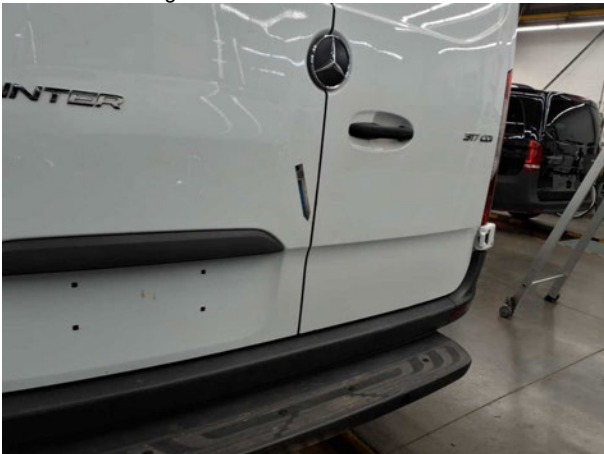
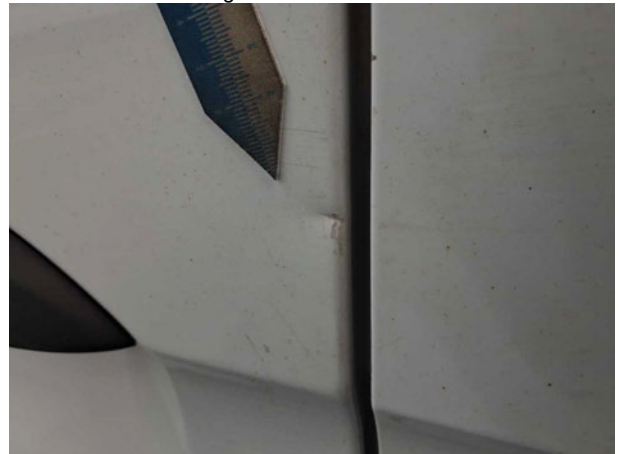
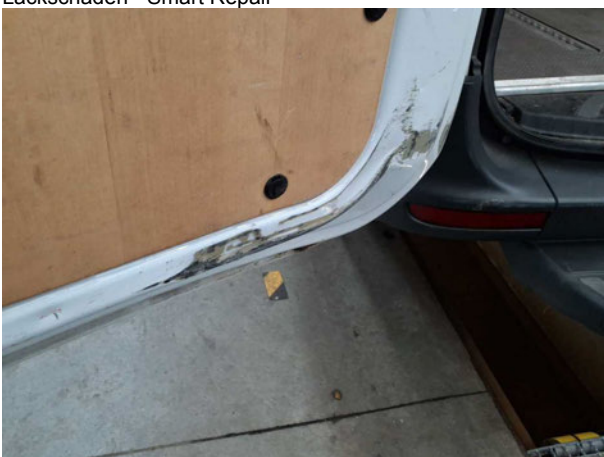
| Nr. | Bauteilgruppe | Beschreibung | Kosten (netto) |
|---|---|---|---|
| 12 | Heckklappe/-tür | Hecktür links - Delle / Lackschaden - Smart Repair | 200,00 € |

**Beschädigung #12:** Heckklappe/-tür: Hecktür links - Delle / Lackschaden - Smart Repair

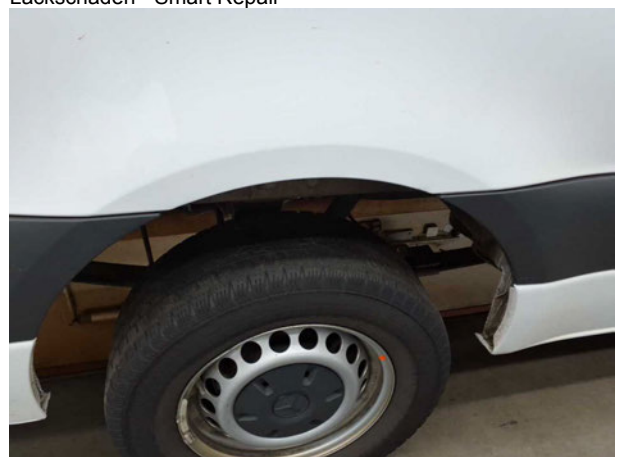
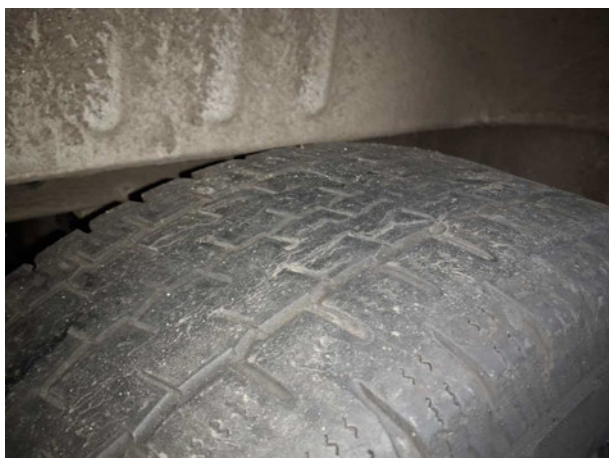
| Achse | Reifengröße | Reifentyp | Hersteller | Profiltiefe | Verkehrstauglichkeit |
|---|---|--|---|---|---|
| 2 | 235/65 R16 | Ganzjahresreifen auf Stahl mit Radzierblende | Continental | 0mm / 0mm | n.i.O. |

| Nr. | Bauteilgruppe | Beschreibung | Kosten (netto) |
|---|---|---|---|
| 13 | Festpreis | Reifen 235/65 R16C (HR) - verschlissen - erneuern | 200,00 € |

**Beschädigung #13:** Festpreis: Reifen 235/65 R16C (HR) - verschlissen - erneuern

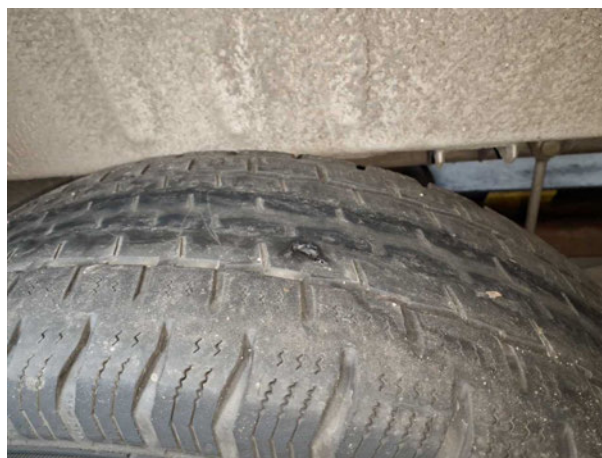
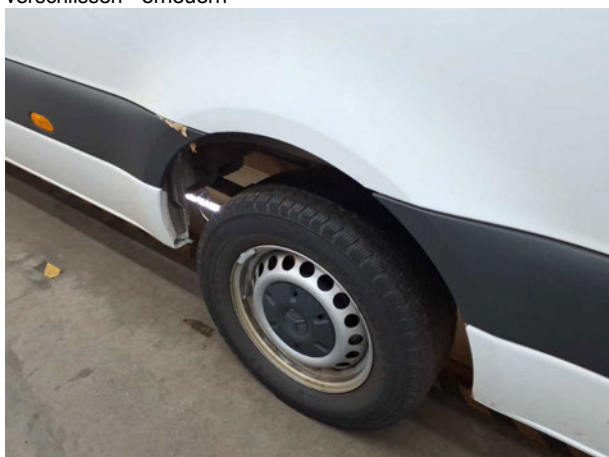
| Nr. | Bauteilgruppe | Beschreibung | Kosten (netto) |
|---|---|---|---|
| 14 | Festpreis | Reifen 235/65 R16C (HL) - verschlissen - erneuern | 200,00 € |

**Beschädigung #14:** Festpreis: Reifen 235/65 R16C (HL) - verschlissen - erneuern

**Beschädigung #14:** Festpreis: Reifen 235/65 R16C (HL) - verschliss... - erneuern

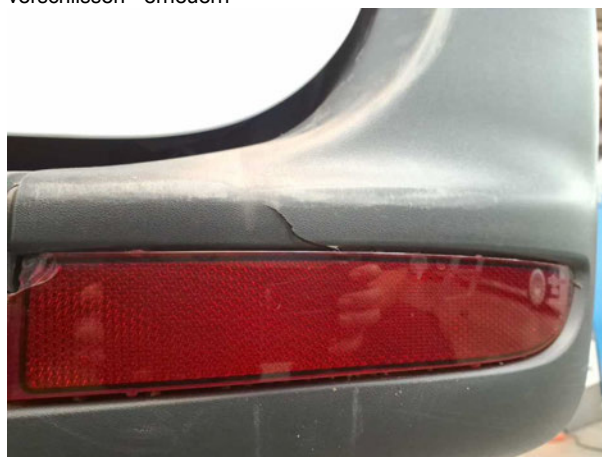
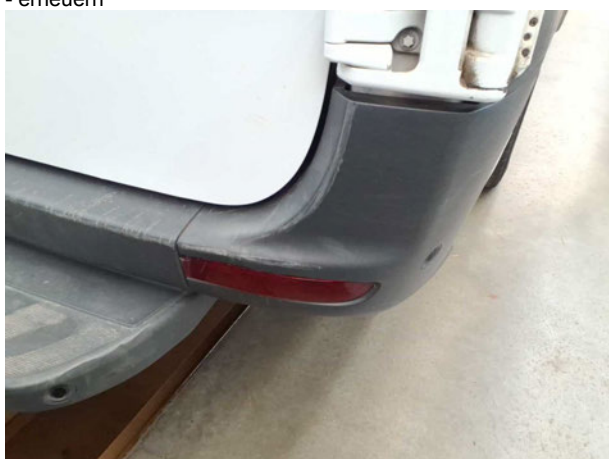
| Nr. | Bauteilgruppe | Beschreibung | Kosten (netto) |
|---|---|---|---|
| 15 | Stoßfänger hinten | Stoßfänger hinten rechts (Mehrkosten möglich) - gebrochen / gerissen - erneuern | 241,00 € |

**Beschädigung #15:** Stossfänger hinten: Stossfänger hinten rechts (Mehrkosten möglich) - gebrochen / gerissen - erneuern

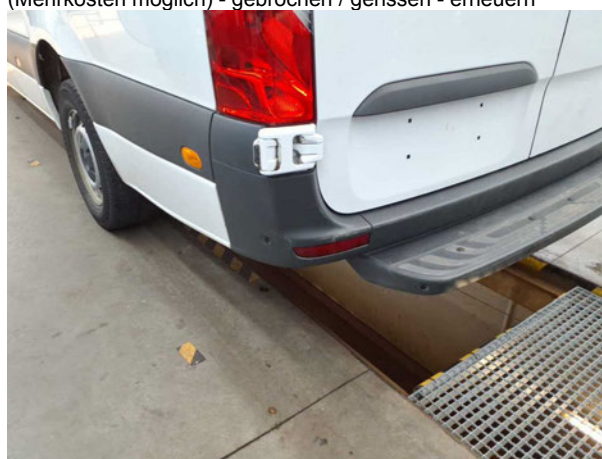
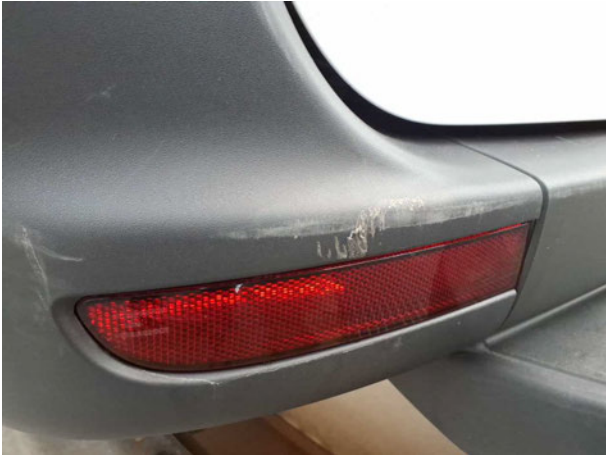
| Nr. | Bauteilgruppe | Beschreibung | Kosten (netto) |
|---|---|---|---|
| 16 | Stoßfänger hinten | Stoßfänger hinten links - verkratzt / verschürft - erneuern | 241,00 € |

**Beschädigung #16:** Stossfänger hinten: Stossfänger hinten links - verkratzt / verschürft - erneuern

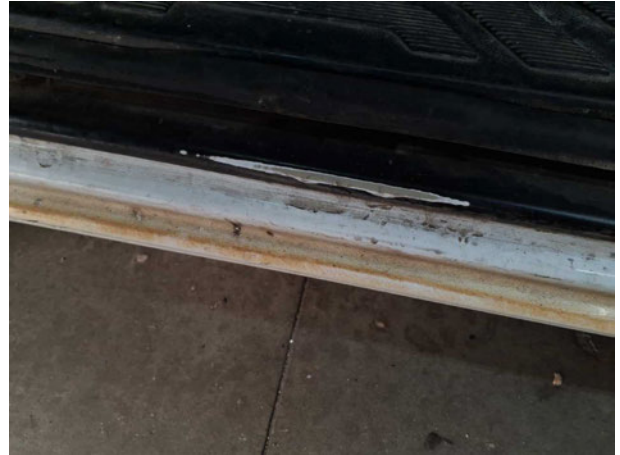
| Nr. | Bauteilgruppe | Beschreibung | Kosten (netto) |
|---|---|---|---|
| 17 | Schweller links | Einstieg - verkratzt / verschürft - lackieren | 250,00 € |

**Beschädigung #17:** Schweller links: Einstieg - verkratzt / versch... - lackieren

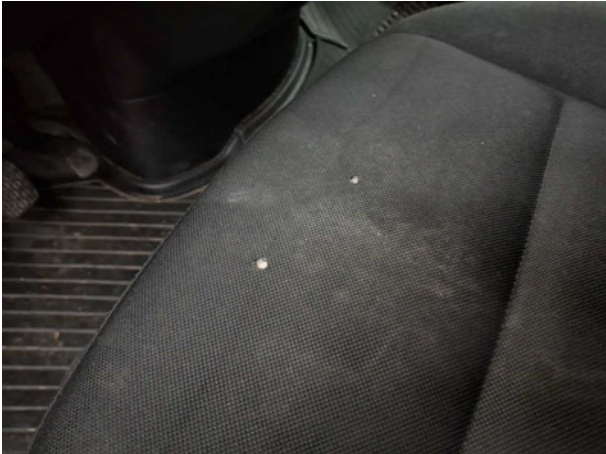
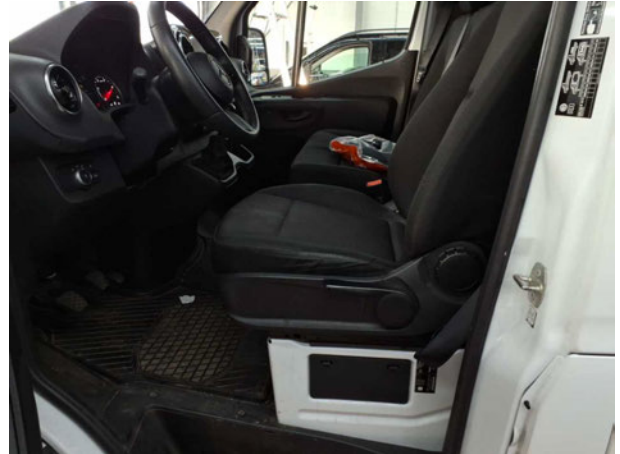
| Nr. | Bauteilgruppe | Beschreibung | Kosten (netto) |
|---|---|---|---|
| 18 | Sitz vorn | Sitzbezug links - Brandloch - erneuern | 255,00 € |

**Beschädigung #18:** Sitz vorn: Sitzbezug links - Brandloch - erneuern

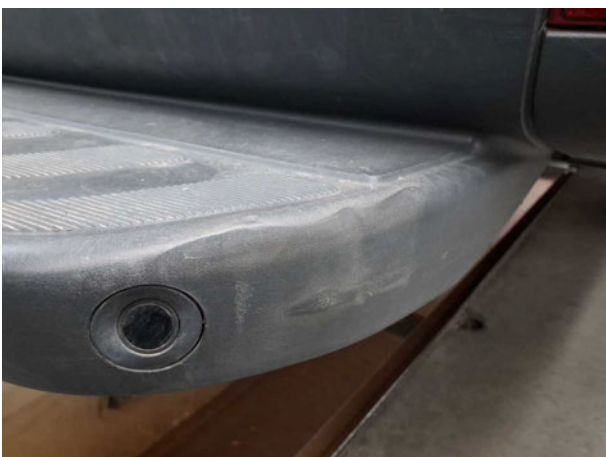
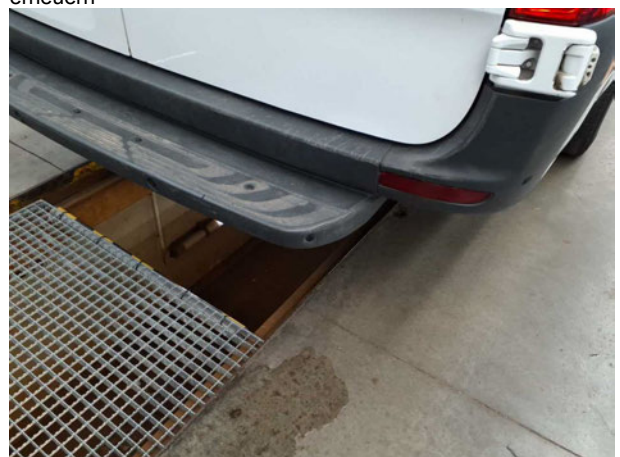
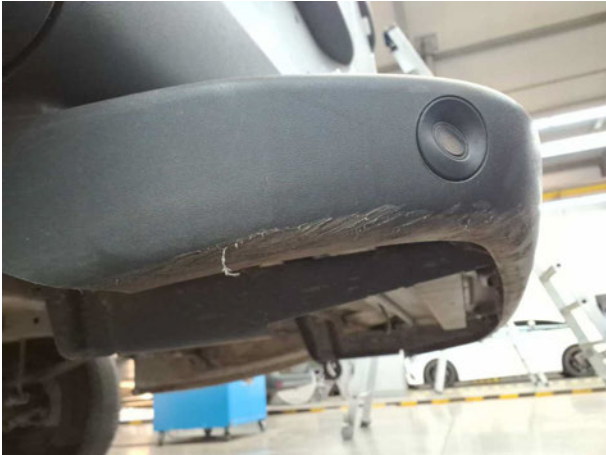
| Nr. | Bauteilgruppe | Beschreibung | Kosten (netto) |
|---|---|---|---|
| 19 | Stoßfänger hinten | Verkl. Stoßfänger Auftritt mit Parktronic - verformt - erneuern | 514,00 € |

**Beschädigung #19:** Stossfänger hinten: Verkl. Stossfänger Auftritt mit Parktronic - verformt - erneuern

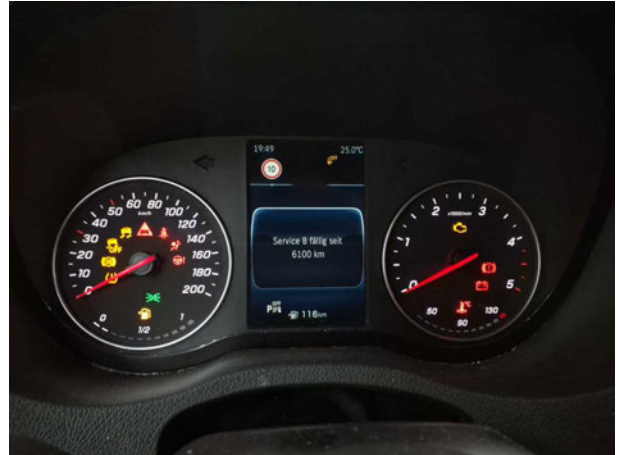
| Nr. | Bauteilgruppe | Beschreibung | Kosten (netto) |
|---|---|---|---|
| 20 | Sonstiges | Inspektion/Wartung - fällig - durchführen | 550,00 € |

**Beschädigung #20:** Sonstiges: Inspektion/Wartung - fällig - durchführen

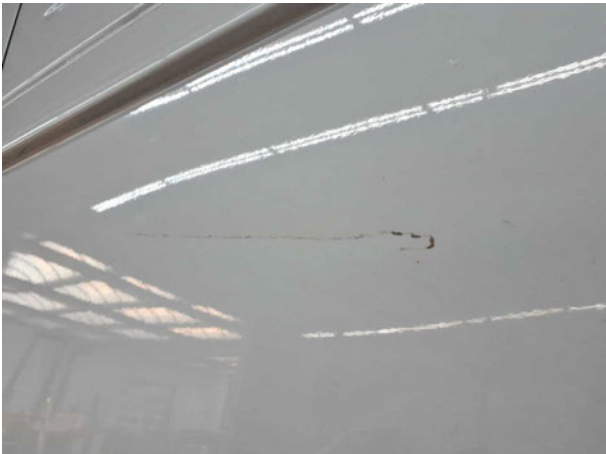
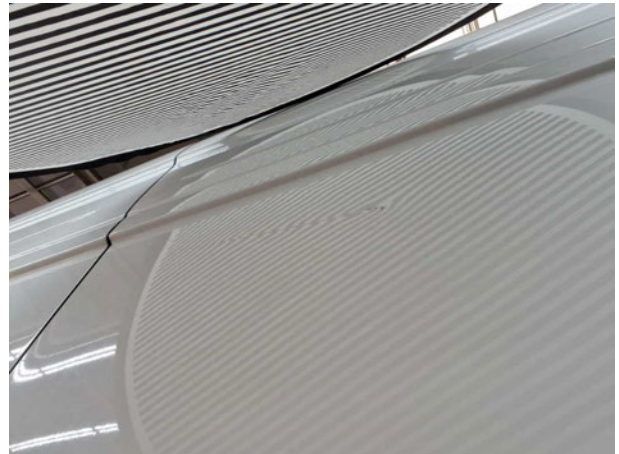
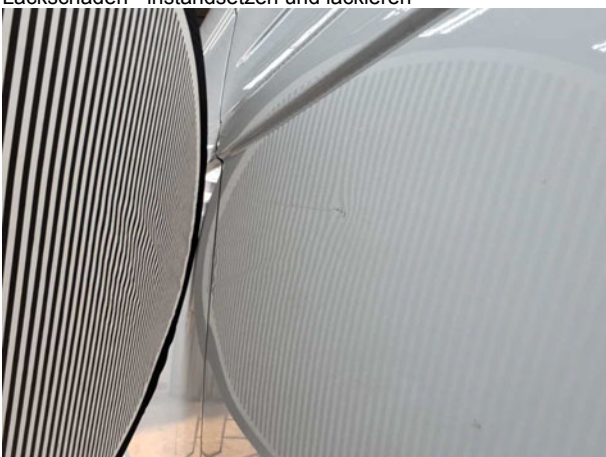
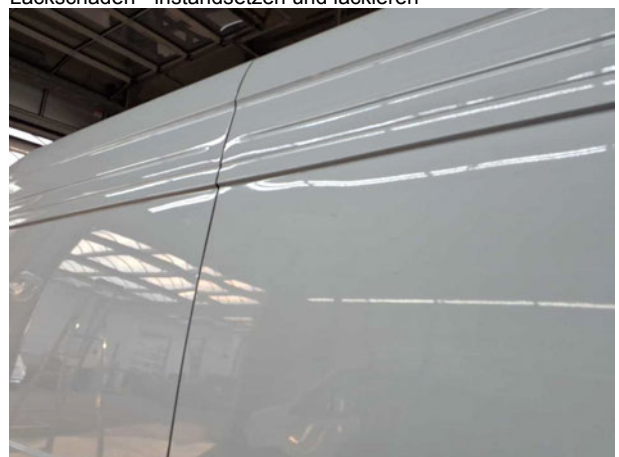
| Nr. | Bauteilgruppe | Beschreibung | Kosten (netto) |
|---|---|---|---|
| 21 | Seitenwand links | Seitenwand - Delle / Lackschaden - instandsetzen und lackieren | 645,12 € |

**Beschädigung #21:** Seitenwand links: Seitenwand - Delle / Lackschaden - instandsetzen und lackieren

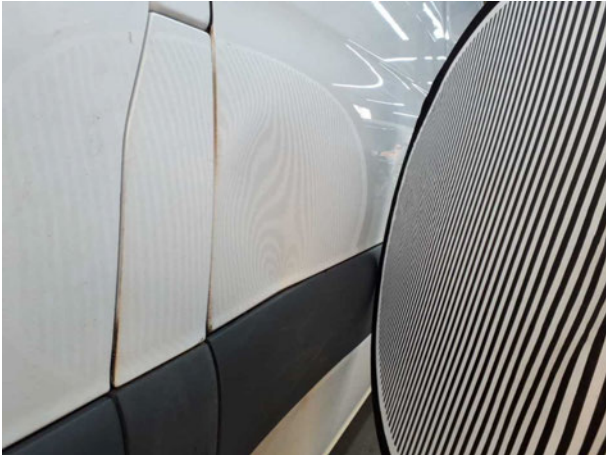
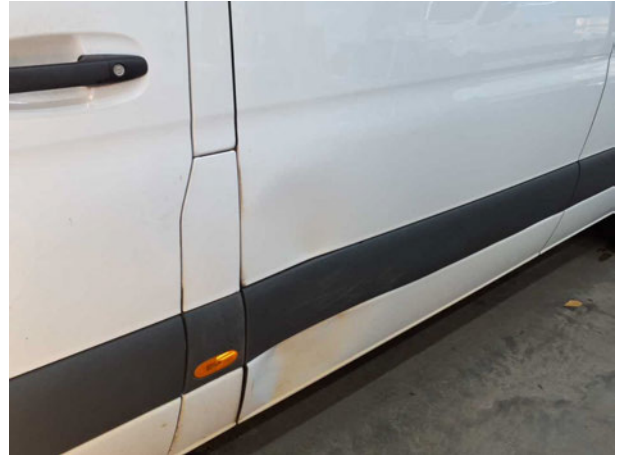
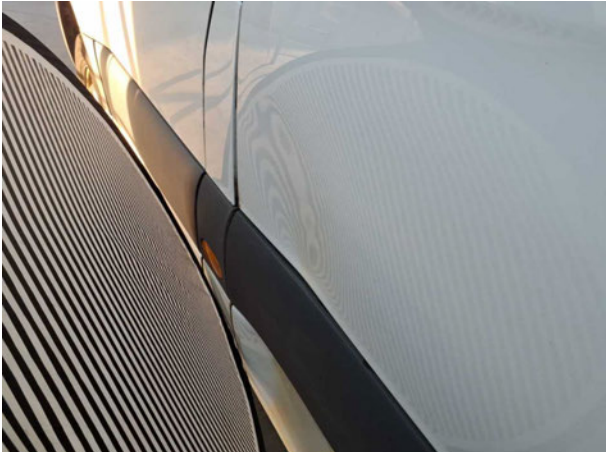
| Nr. | Bauteilgruppe | Beschreibung | Kosten (netto) |
|---|---|---|---|
| 22 | Seitenwand links | Seitenwand (Vorne oben) - verformt - instandsetzen und lackieren | 659,80 € |

**Beschädigung #22:** Seitenwand links: Seitenwand (Vorne oben) - verformt - instandsetzen und lackieren

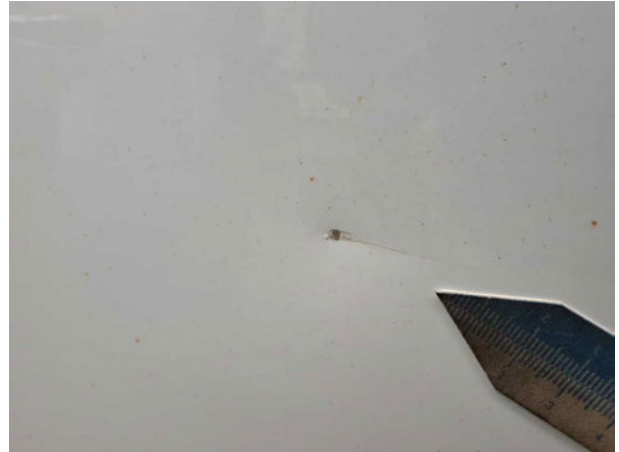
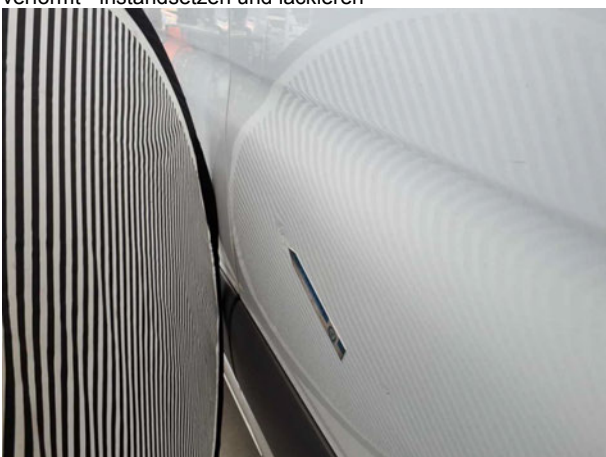
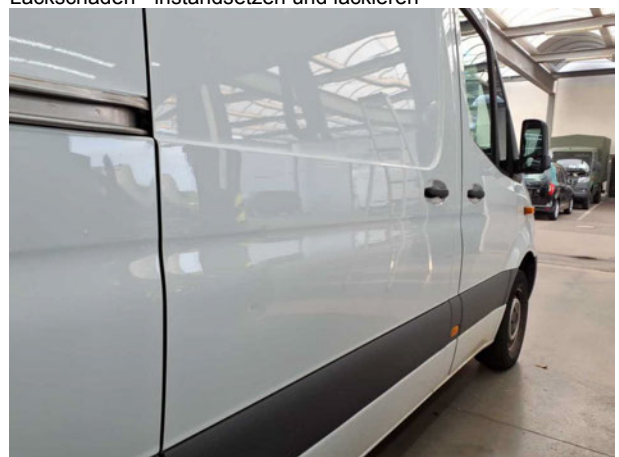
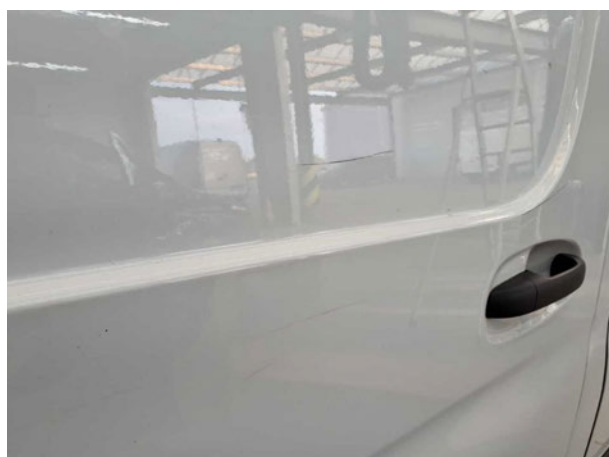
| Nr. | Bauteilgruppe | Beschreibung | Kosten (netto) |
|---|---|---|---|
| 23 | Schiebetür rechts | Schiebetür - Delle / Lackschaden - instandsetzen und lackieren | 723,00 € |

**Beschädigung #23:** Schiebetür rechts: Schiebetür - Delle / Lackschaden - instandsetzen und lackieren

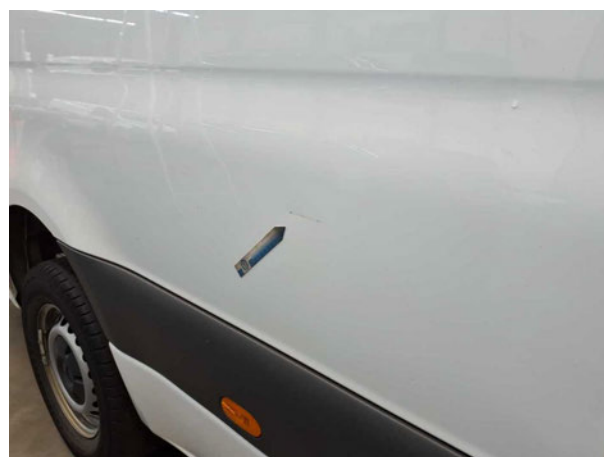
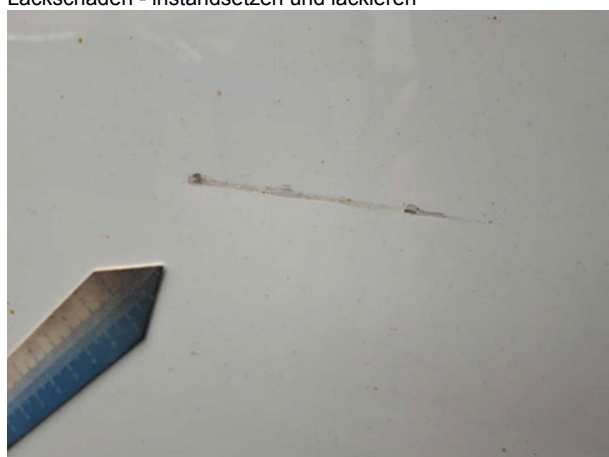
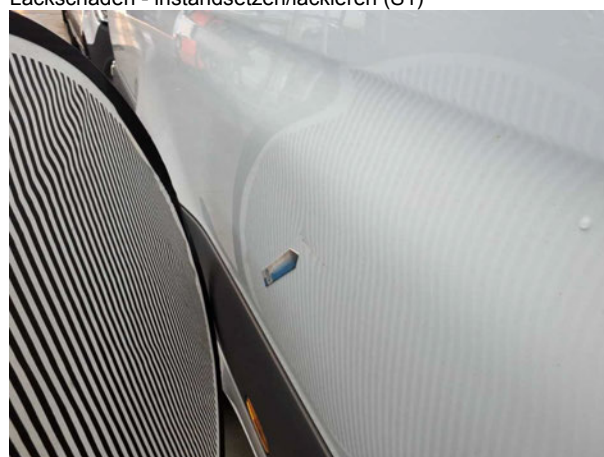
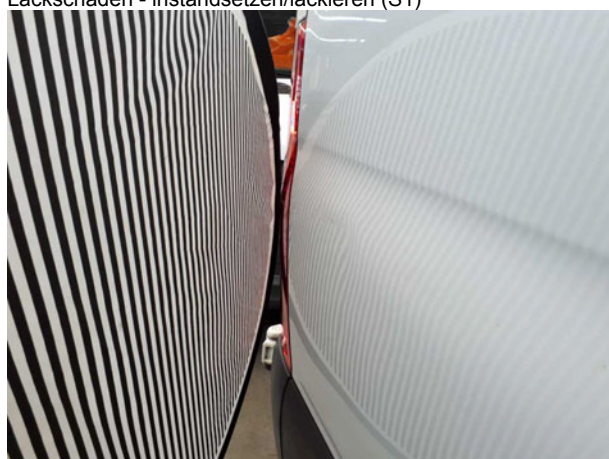
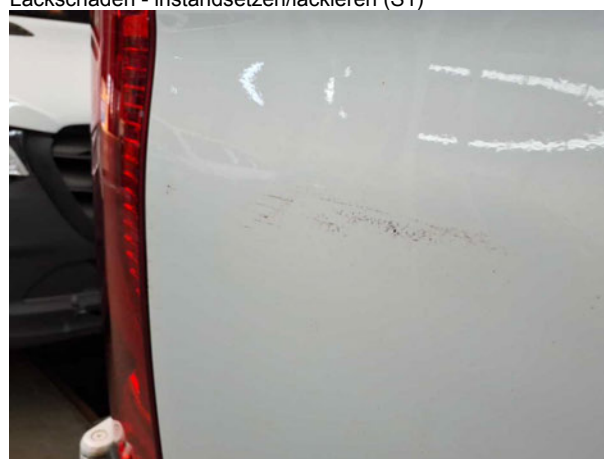
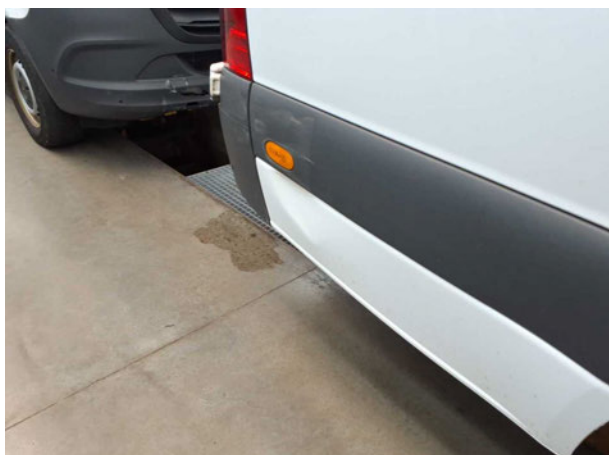
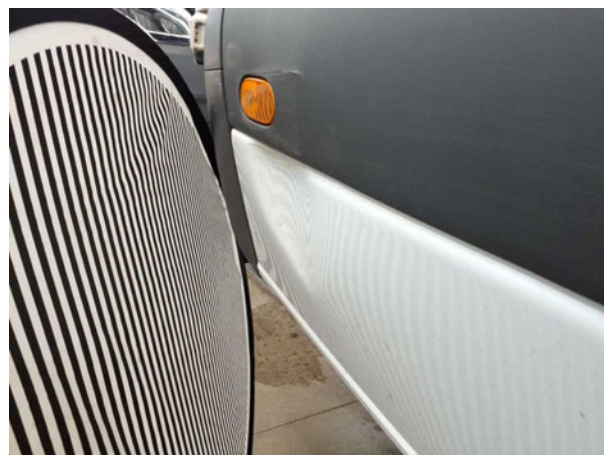
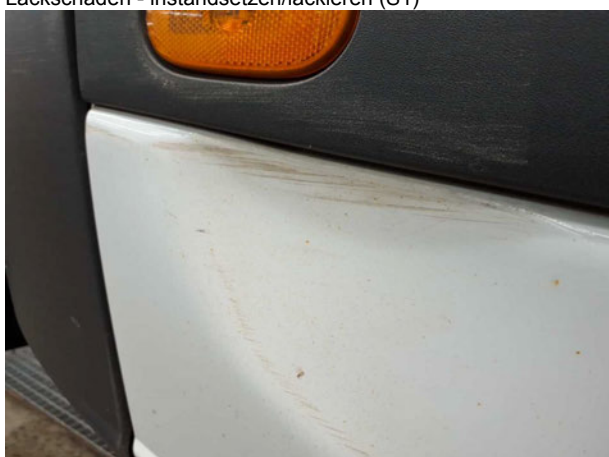
| Nr. | Bauteilgruppe | Beschreibung | Kosten (netto) |
|---|---|---|---|
| 24 | Seitenwand rechts | Seitenwand - Delle / Lackschaden - instandsetzen/lackieren (S1) | 978,00 € |

**Beschädigung #24:** Seitenwand rechts: Seitenwand - Delle / Lackschaden - instandsetzen/lackieren (S1)

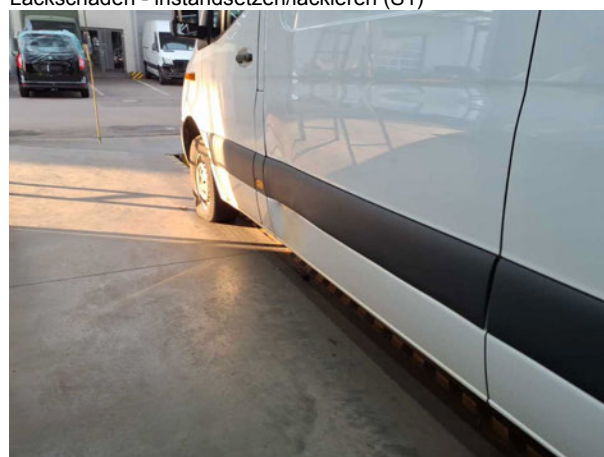
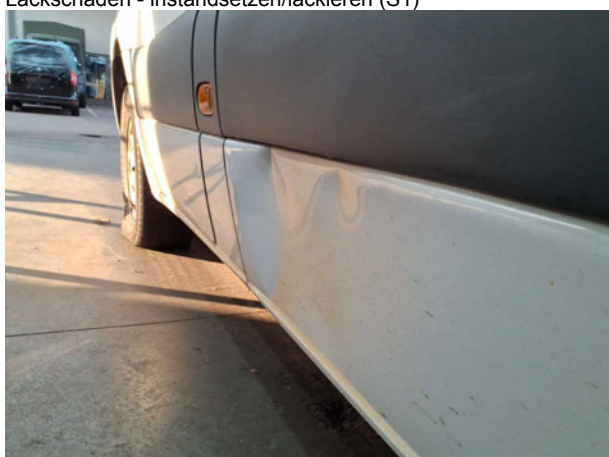
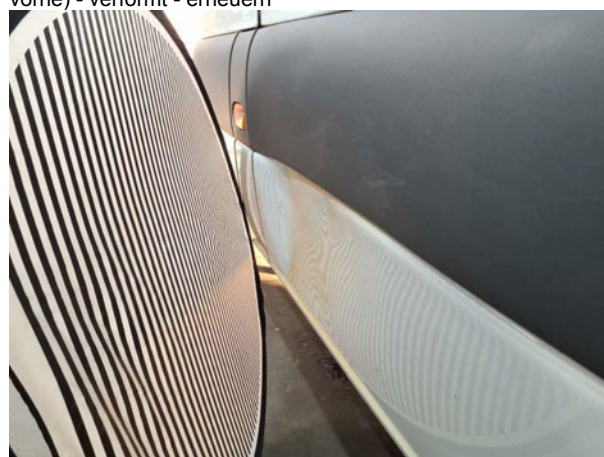
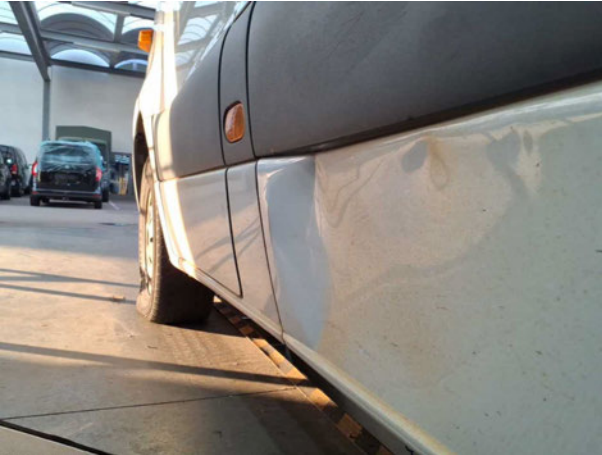
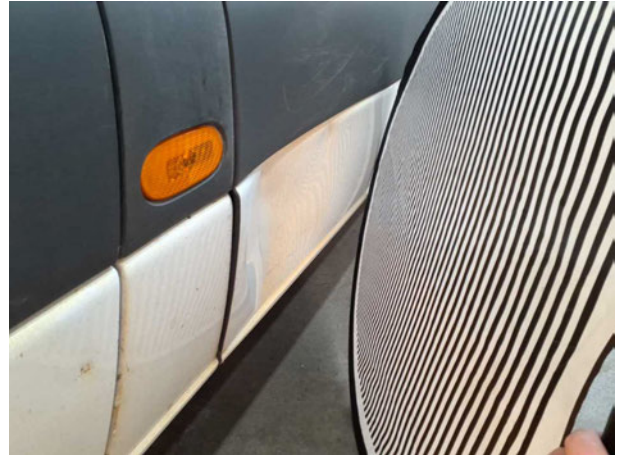
| Nr. | Bauteilgruppe | Beschreibung | Kosten (netto) |
|---|---|---|---|
| 25 | Seitenwand links | Seitenwand (Unterhalb vorne) - verformt - erneuern | 1.100,00 € |

**Beschädigung #25:** Seitenwand links: Seitenwand (Unterhalb vorne) - verformt - erneuern

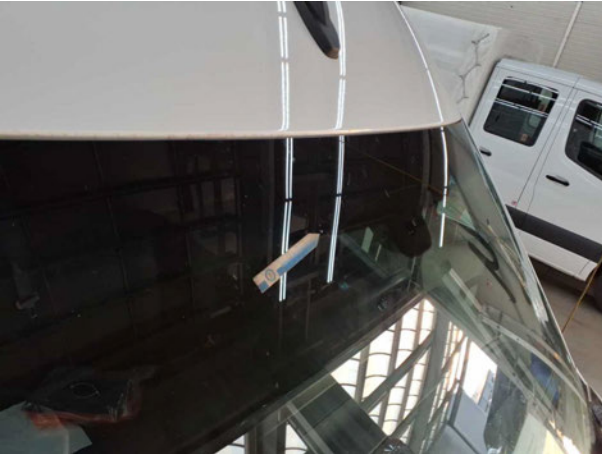
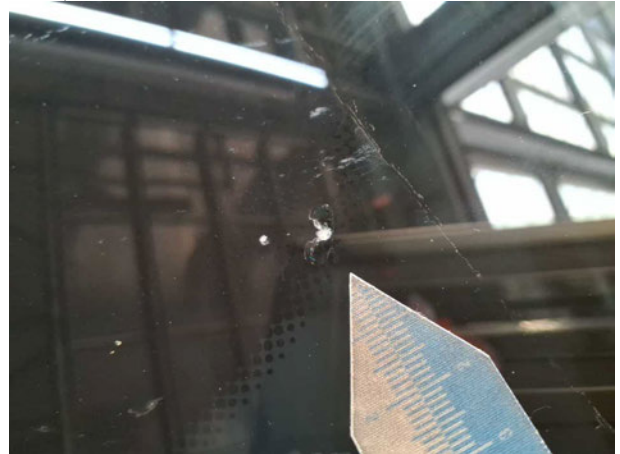
| Nr. | Bauteilgruppe | Beschreibung | Kosten (netto) |
|---|---|---|---|
| 26 | Verglasung | Frontscheibe mit Spurhalteassistent - Steinschlag - erneuern | 1.190,00 € |

**Beschädigung #26:** Verglasung: Frontscheibe mit Spurhalteassistent - Steinschlag - erneuern
