Auftrags-Nr: 1002415911
Besichtigt am: 21.04.2026 12:02
Berichts-Nr: 10476585
FIN: WVVZZZCD9SW623472

Zustandsbericht

- Protokoll der Fahrzeugbewertung -

Berichts-Nr: 10476585
vom: 22.04.2026

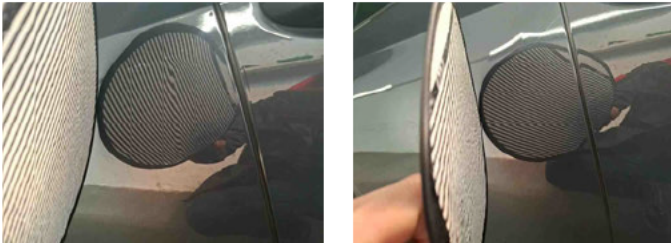
1 - Tür hinten rechts - Delle(n) - Kaltdrücken

Nr	Bauteil	Schadensbeschreibung	Reparaturempfehlung
1	Tür hinten rechts	Delle(n)	Kaltdrücken
2	Karosserie	Beklebt / beschriftet	Beschriftung entfernen

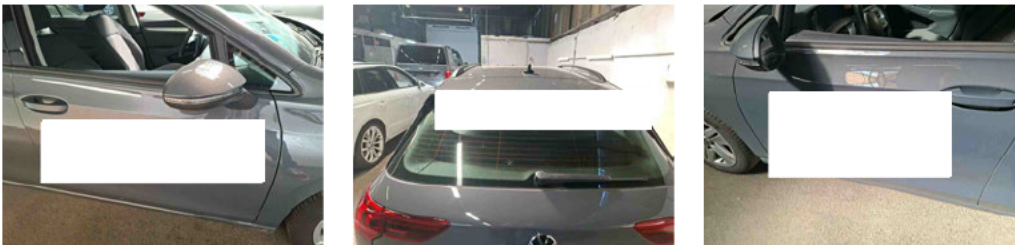
2 - Karosserie - Beklebt / beschriftet - Beschriftung entfernen
