## Bewertungsgutachten / Rechendaten

**Kennzeichen**      **WA LM146E**      **FIN**      **TMAK381HFNJ060652**

| Hersteller | HYUNDAI | Typ / Verkaufsbez. | KONA EV |

## Bewertungsgutachten

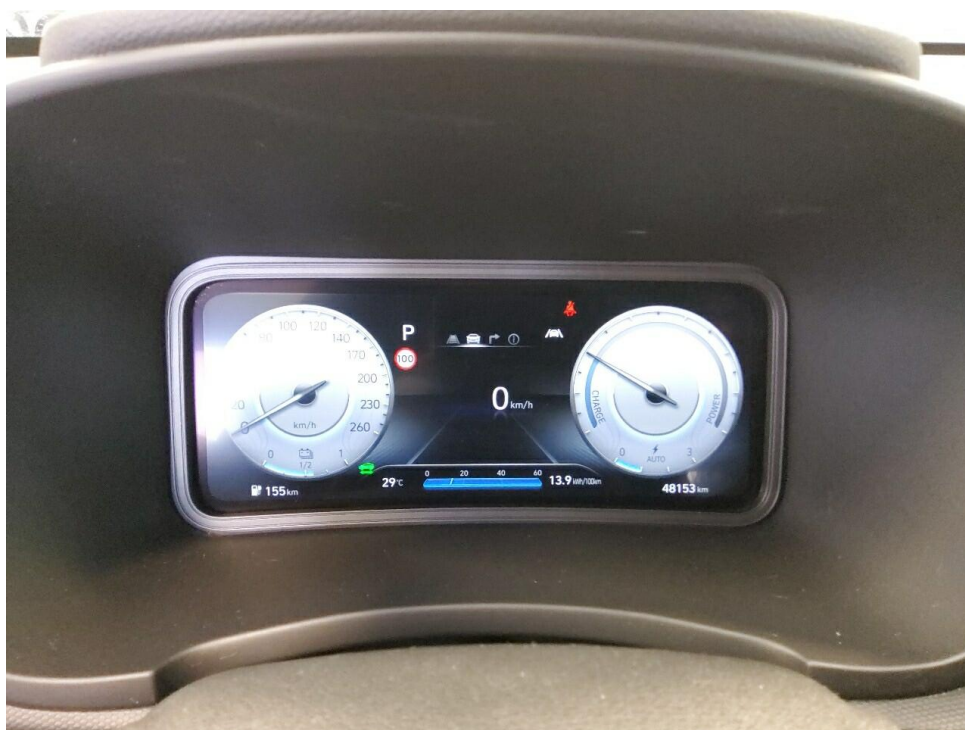
Bild 4 : Kombiinstrument (betriebsbereit) mit Km-Stand

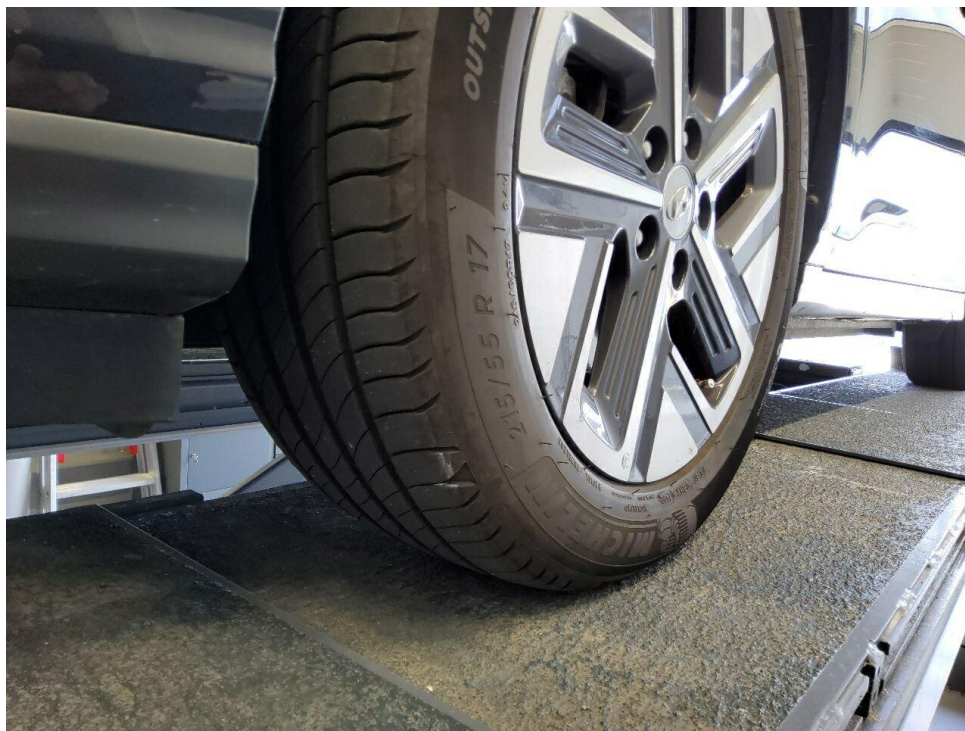
Bild 6 : Zusätzlicher Radsatz (Profil erkennbar)

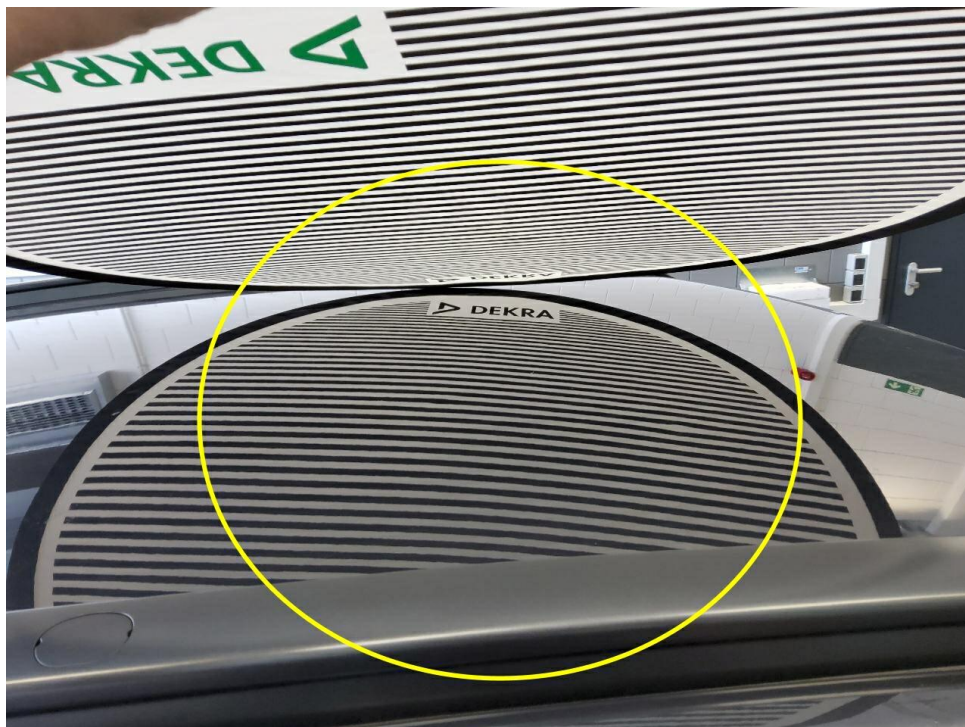
Dach, eingedellt (Bild 8)  
 Seitenwand hinten rechts, verkratzt (Bild 9)  
 Einstieg hinten links, eingedellt (Bild 10)

Bild 8 : Dach, eingedellt

Dach, eingedellt (Bild 8); Seitenwand hinten rechts, verkratzt (Bild 9); Einstieg hinten links, eingedellt (Bild 10).

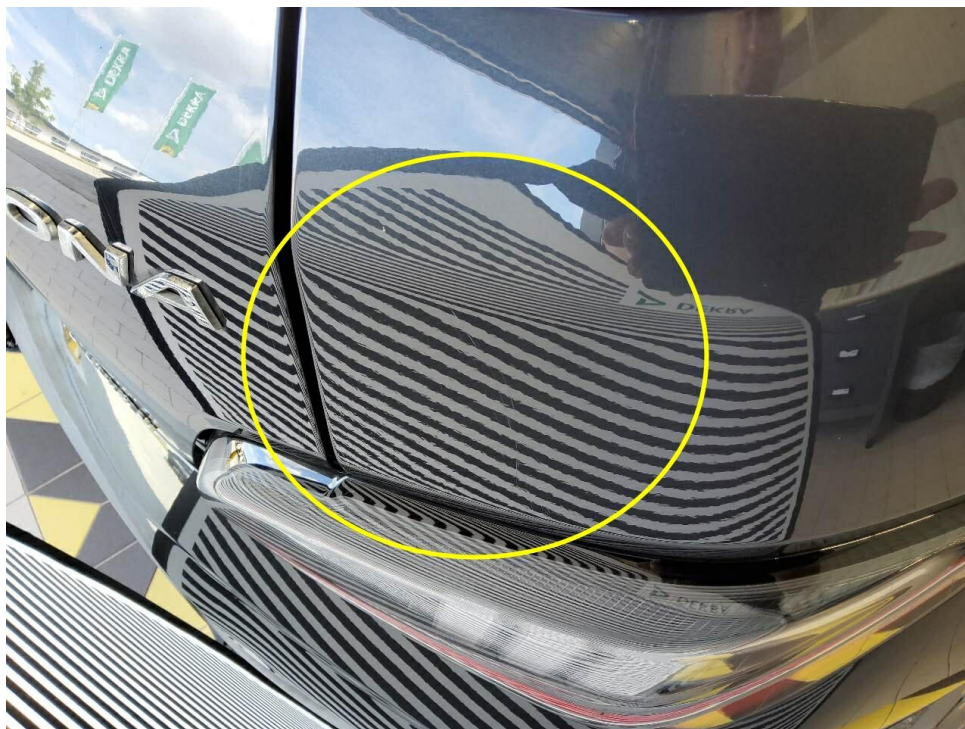
Bild 9 :      Seitenwand hinten rechts, verkratzt

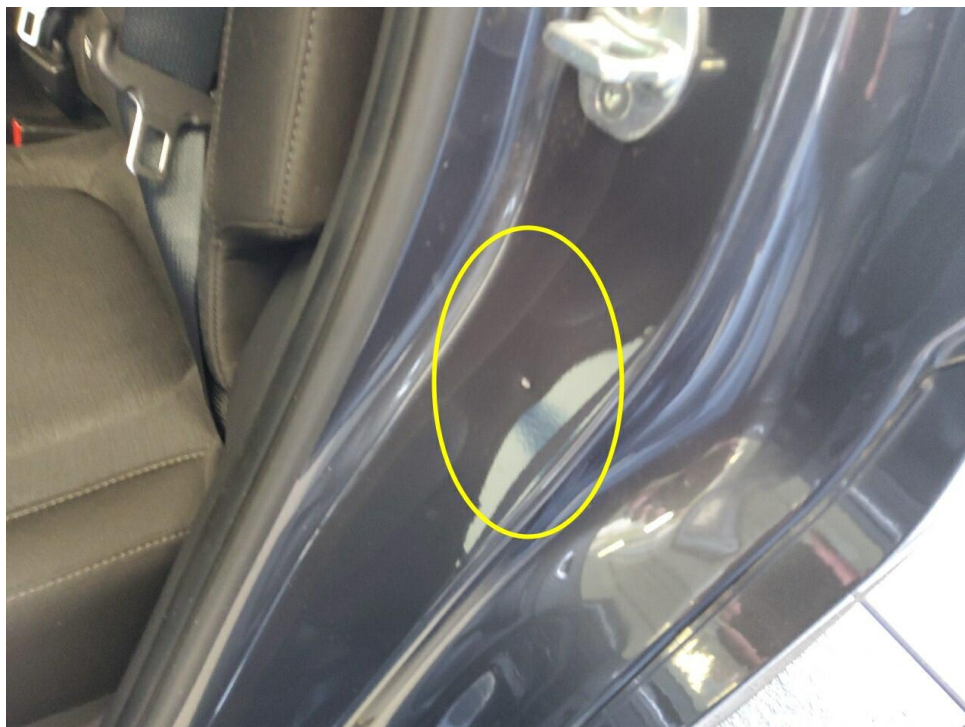
Bild 10 :      Einstieg hinten links, eingedellt
