Bewertungsgutachten / Rechen Daten

Kennzeichen **S OI201E** **FIN** **KNAC481CPP5120785**

Erstzulassung	28.04.2023	Letzte Zulassung	28.04.2023
Fahrzeugart	Personenkraftwagen	Hersteller	Kia
Typ / Verkaufsbez.	EV6 (CV)(2021->) / EV6 Elektro 77,4 kWh GT Line 4WD	Aufbauart	Limousine
Türen	5	Fahrzeug-Ident.-Nr.	KNAC481CPP5120785
HSN / TSN	2233 / ABC	DAT Europa-Code®	014251000400002
DAT Marktindex	DE002 6382	Km-Stand abgelesen	30528
Nächste HU §29 StVZO	04 / 2026	Energiequelle / Kraftstoff	Elektro
Leistung (kW)	81	Schadstoffklasse:	2017/1151;WLTP;reine Elektrofz
Getriebe / Gänge	Stufenlos / 1	Felgen	Leichtmetall
Farbe (Hersteller)	Runway Red / CR5	Polster / Farbe	Teilleder / Schwarz
	Es wird unterstellt, dass die Gesamtleistung dem abgelesenen Km-Stand entspricht.

Bewertungsgutachten

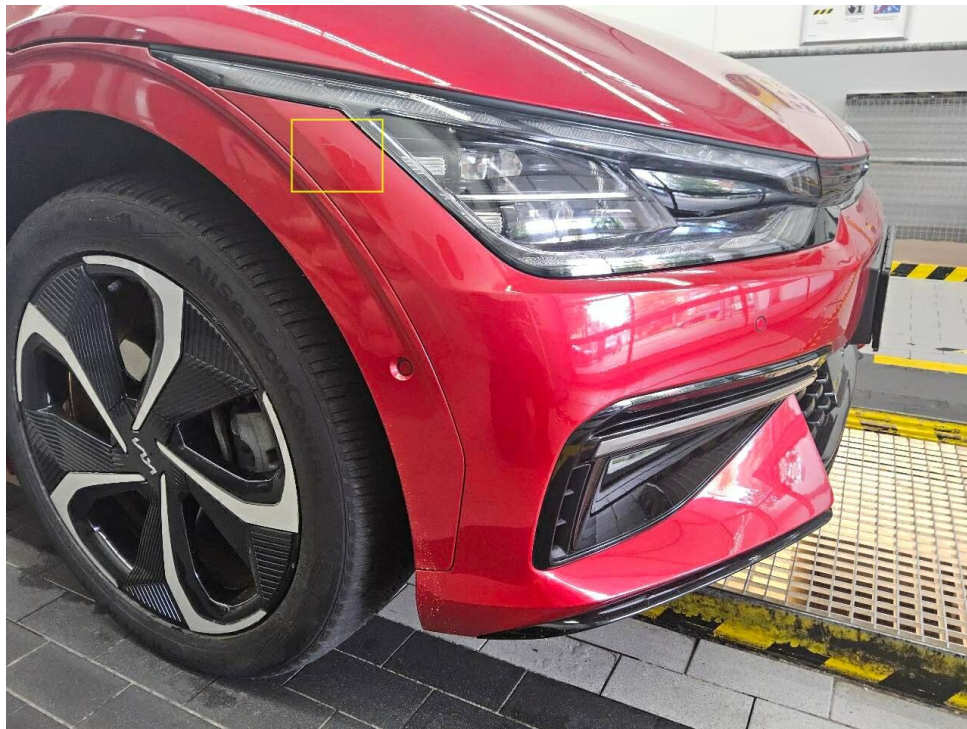
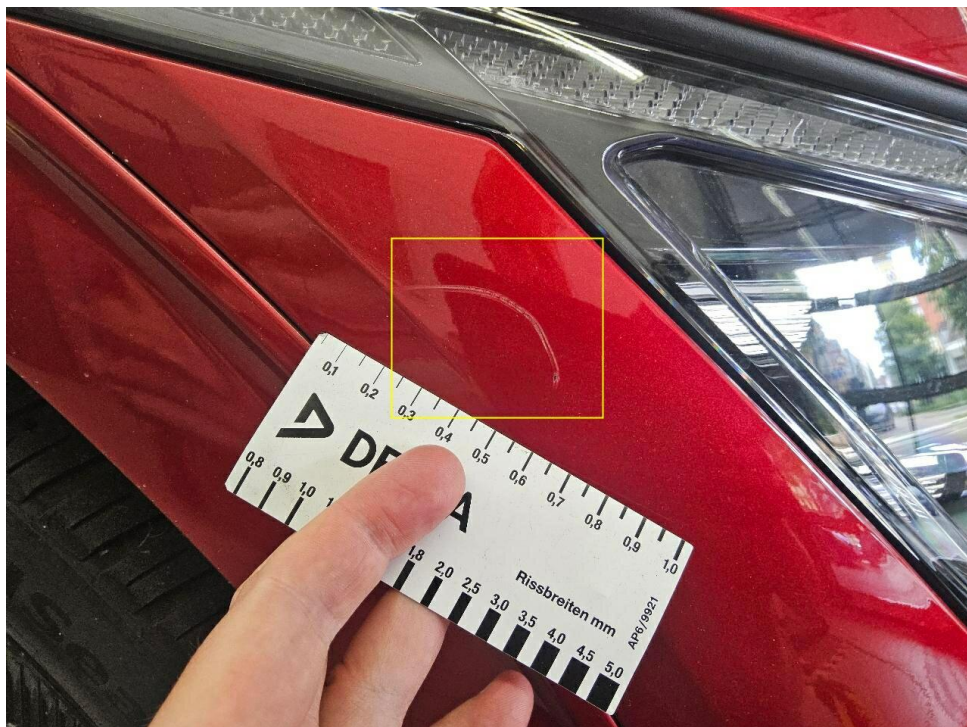
Bild 7 : Stoßfänger vorne Lackierung, zerkratzt, lackieren mit Lackaufbau

Bild 8 : Stoßfänger vorne Lackierung, zerkratzt, lackieren mit Lackaufbau

Bezeichnung des Schadens / Rep.-Weg	Rep.Kost brutto	Anrechn.	Minderwert brutto
1. Felge vorne rechts, zerkratzt, erneuern (Bild 11, 12, 13)	1.133	56.49	-640,03
2. HU, fällig,	95	100	-95,00
3. Stoßfänger vorne Lackierung, zerkratzt, lackieren mit Lackaufbau (Bild 7, 8)	691	56.49	-390,35
4. Tür vorne links, eingedellt, instandsetzen und lackieren mit Lackaufbau (Bild 9, 10)	853	56.49	-481,86
5. Lackvorbereitung	200	100	-200,00
Rep.Kosten insgesamt / Minderwert	2.972		-1.807,24 EUR

Felge vorne rechts, zerkratzt, erneuern (Bild 11, 12, 13); HU, fällig. Stoßfänger vorne Lackierung, zerkratzt, lackieren mit Lackaufbau (Bild 7, 8); Tür vorne links, eingedellt, instandsetzen und lackieren mit Lackaufbau (Bild 9, 10); Lackvorbereitung;

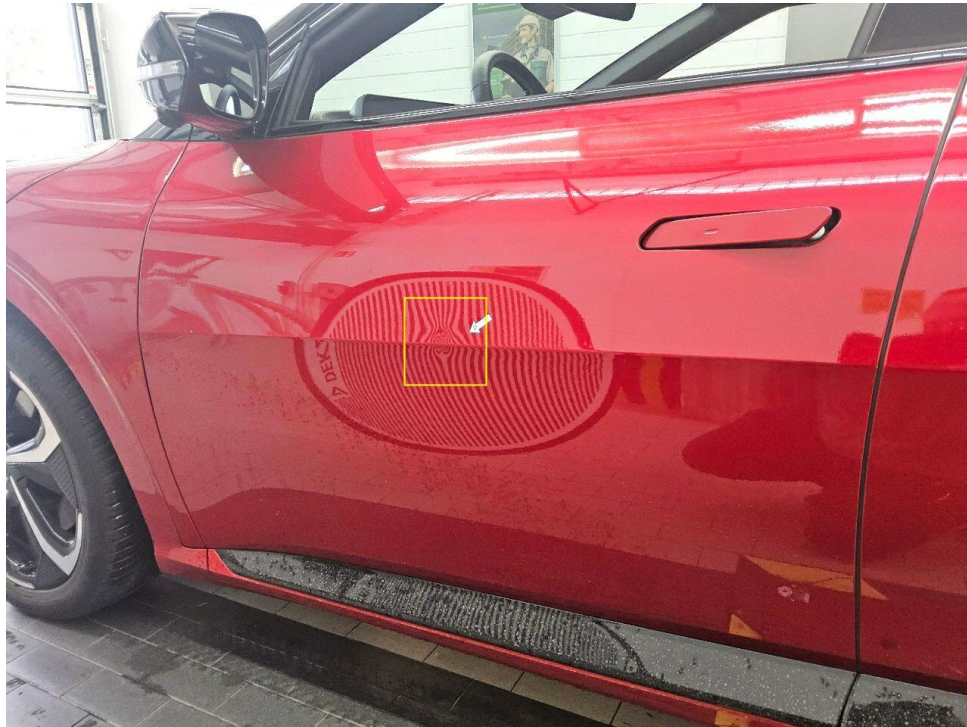
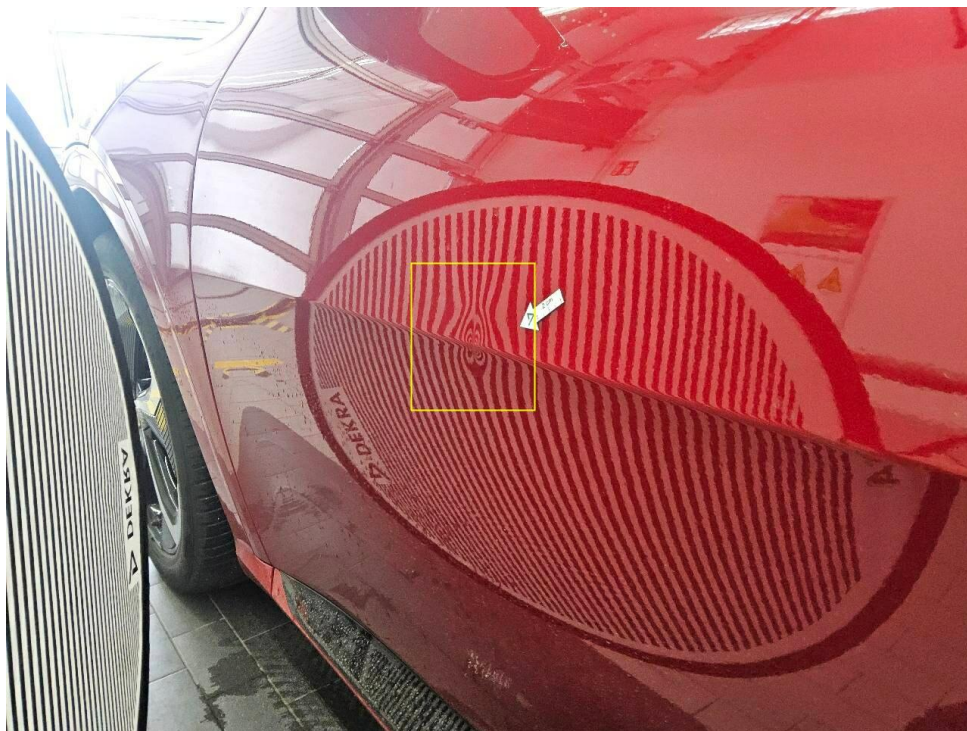
Bild 9 : Tür vorne links, eingedellt, instandsetzen und lackieren mit Lackaufbau

Bild 10 : Tür vorne links, eingedellt, instandsetzen und lackieren mit Lackaufbau

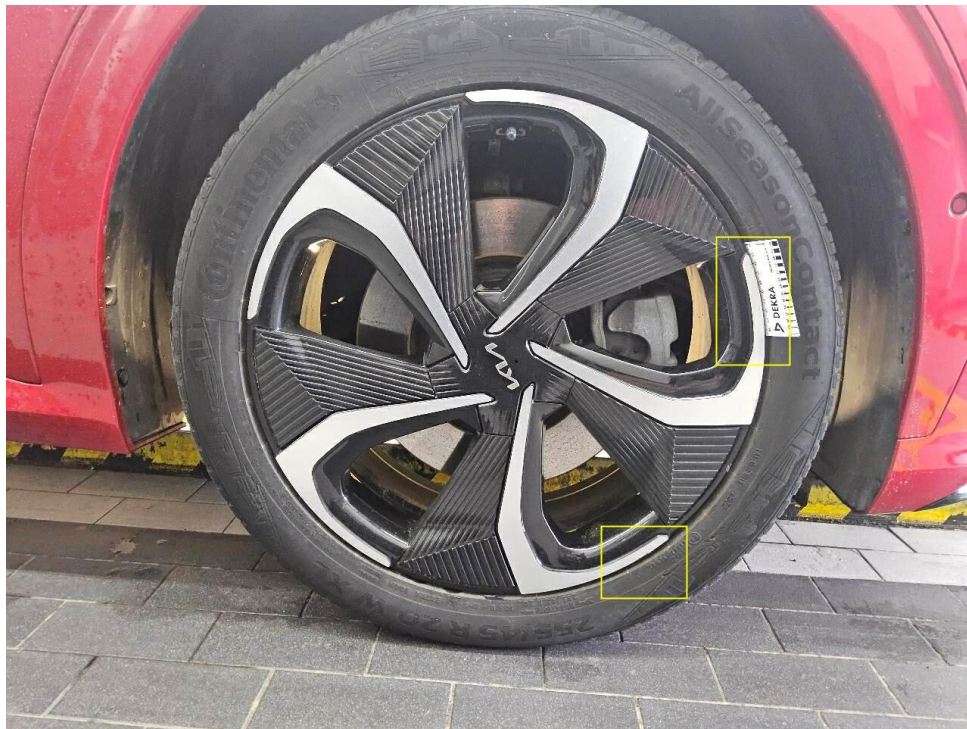
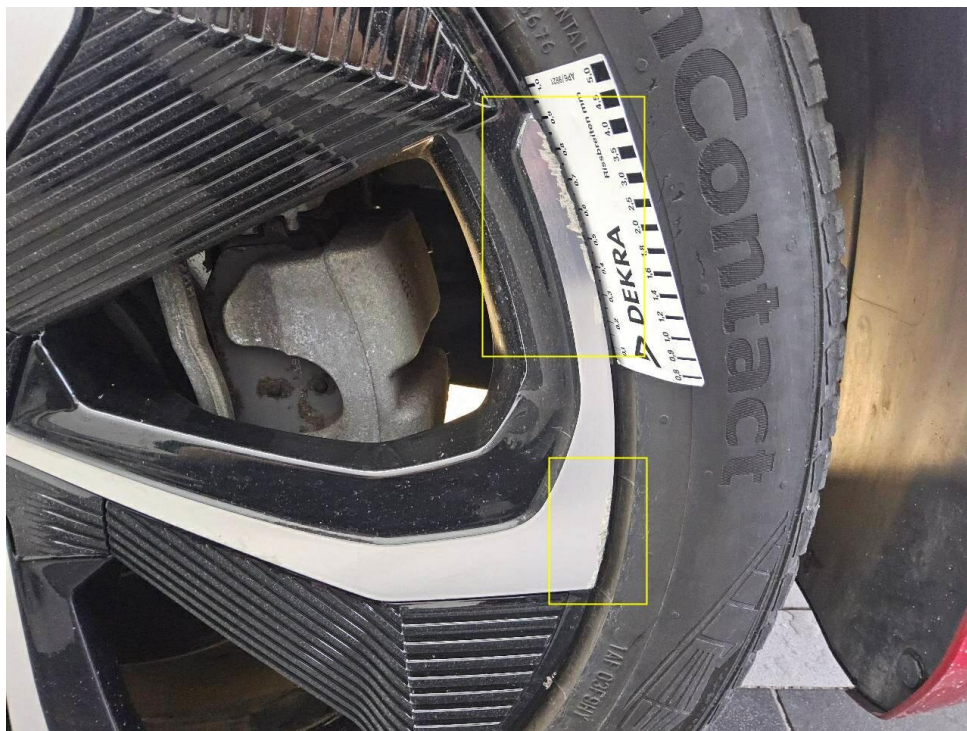
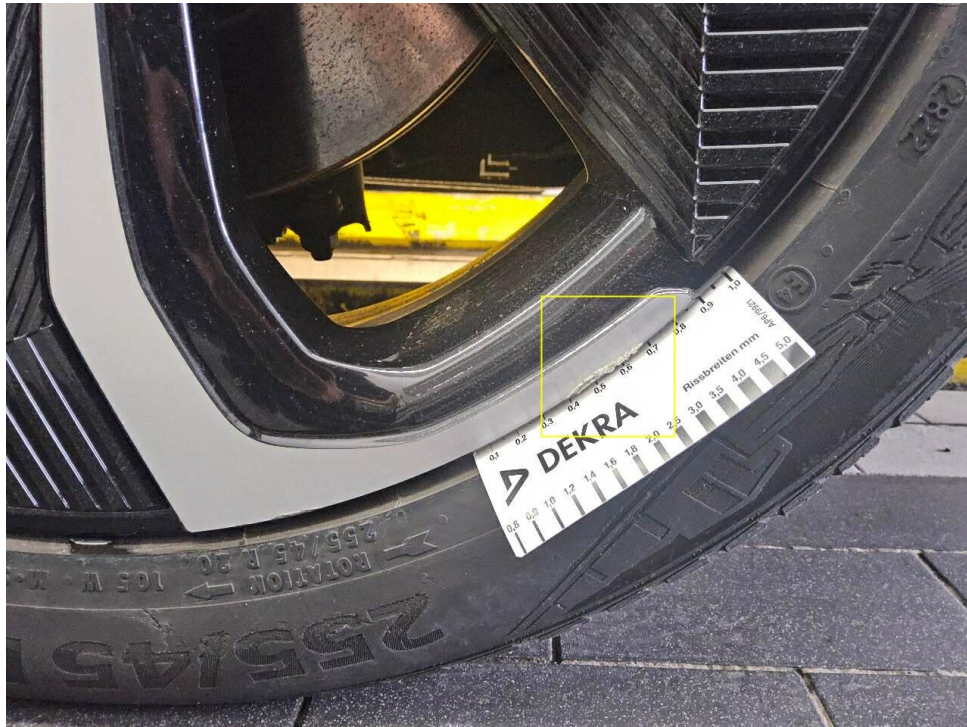
Bild 11 : Felge vorne rechts, zerkratzt

Bild 12 : Felge vorne rechts, zerkratzt

Bild 13 : Felge vorne rechts, zerkratzt
