**Fahrzeug:** VOLKSWAGEN Touran 1.5 TSI OPF Comfortline Kompaktvan 5-türig 1498 ccm 150 PS / 110 KW bleifrei 6-Gang Manuell

| Amtliches Kennzeichen: | HD -SI 8177 | Fahrgestell-Nummer: | WVGZZZ1TZNW011610 |

## Zustandsbericht

Inspection date: 30 Jun 2026  
**Protocol number: 46242258**  
Delivery date: 30 Jun 2026

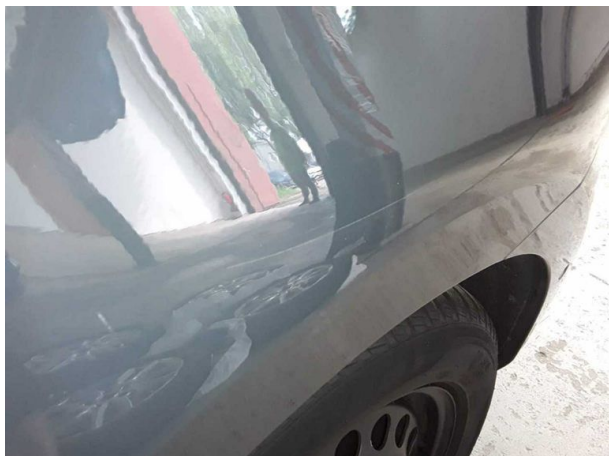
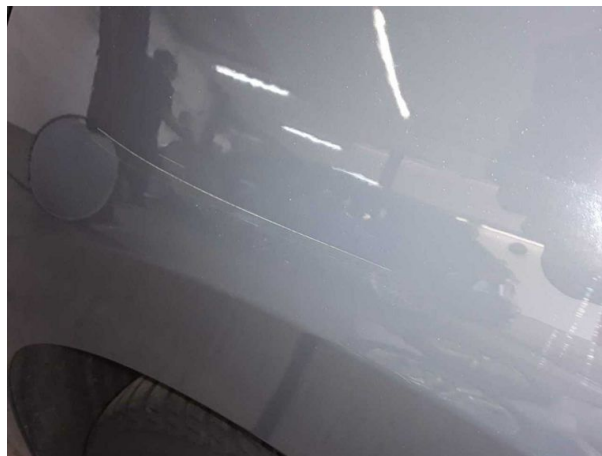
**Damage #2:** Side panel - rear left side: Side panel - Scratch(es) - Cover / polish

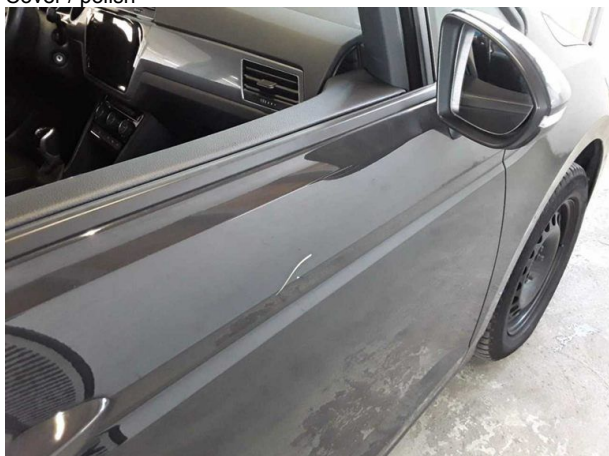
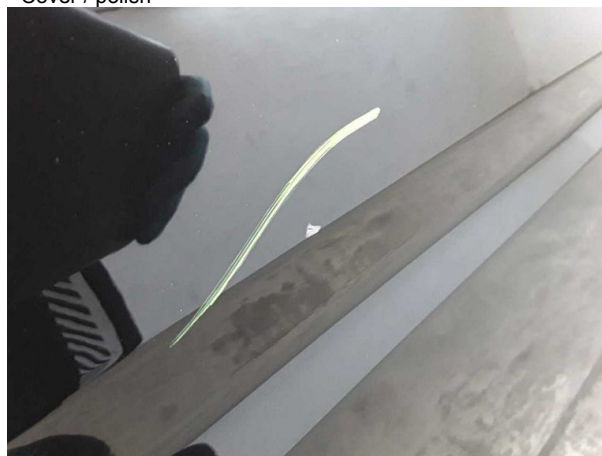
**Damage #4:** Door - front right side: Door - Scratched - Smart repair

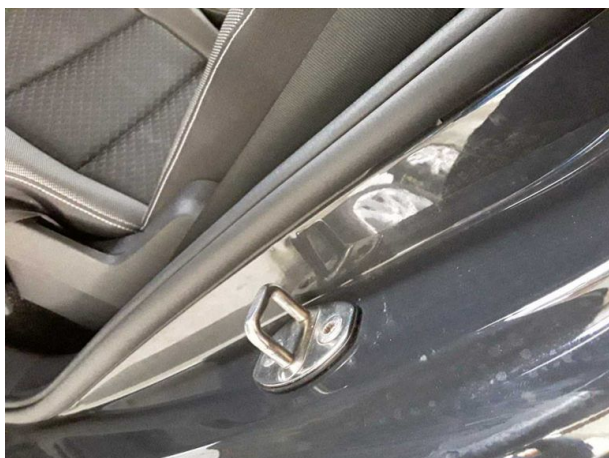
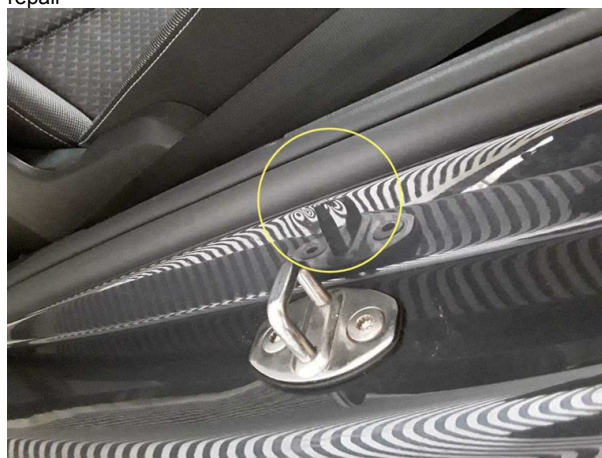
**Damage #5:** Side panel - rear left side: Sill - dent(s) - Smooth repair work

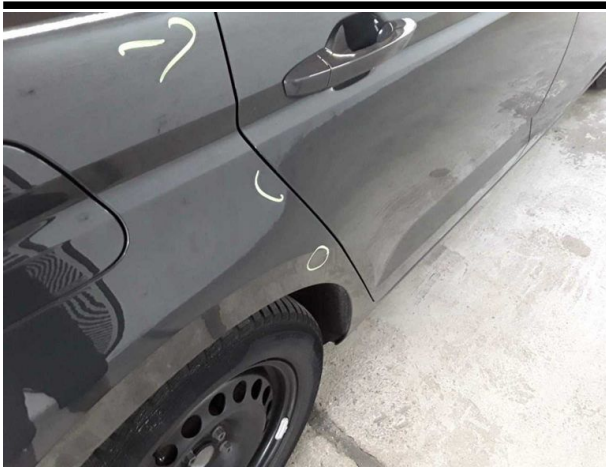
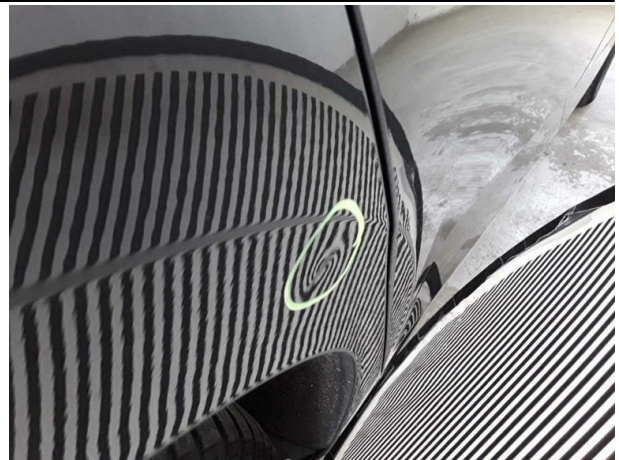
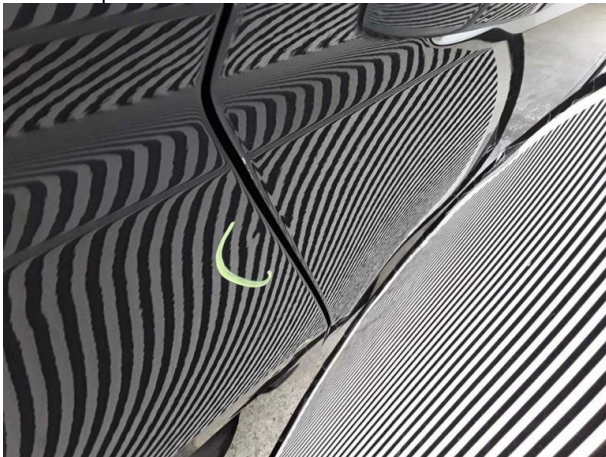
**Damage #6:** Side panel - rear right side: Side panel - dent(s) - Smooth repair work

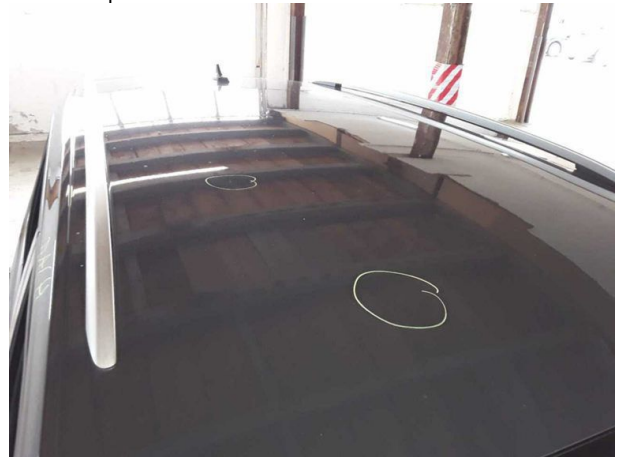
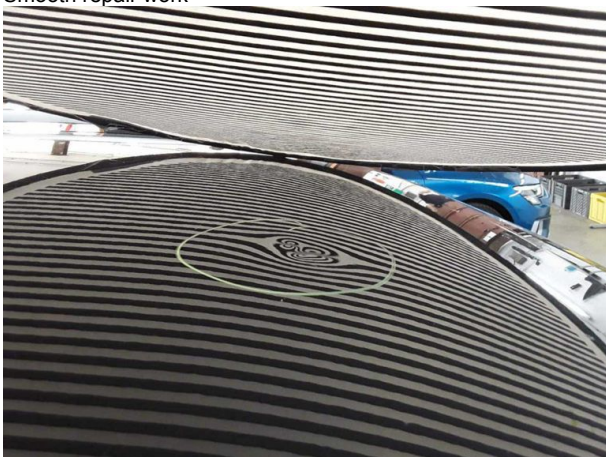
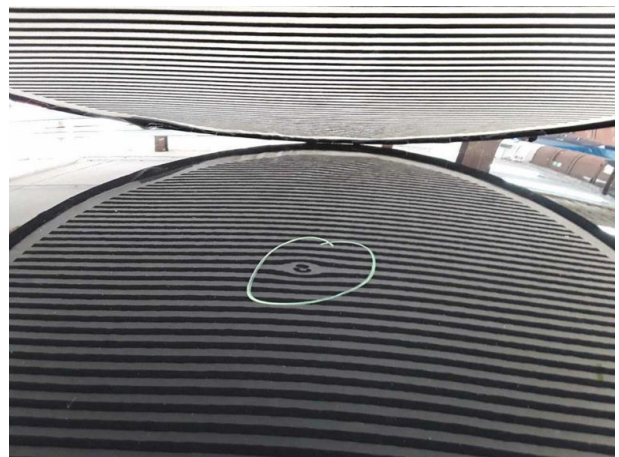
**Damage #7:** Roof: Roof - dent(s) - Smooth repair work

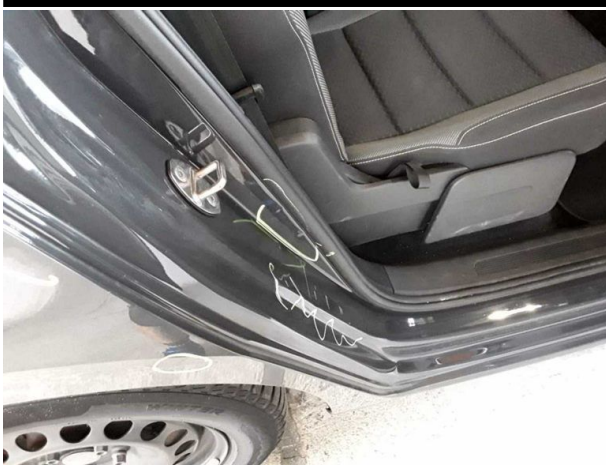
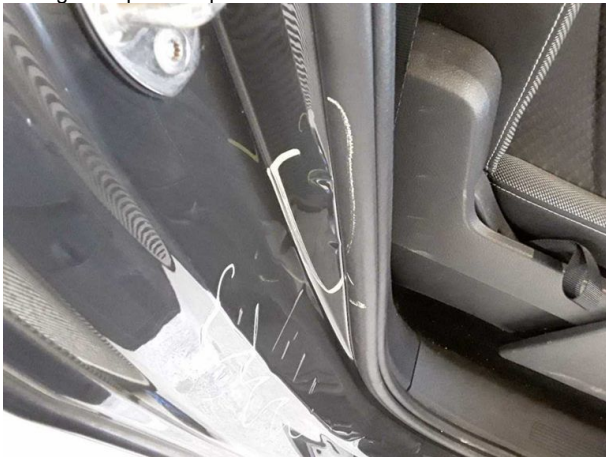
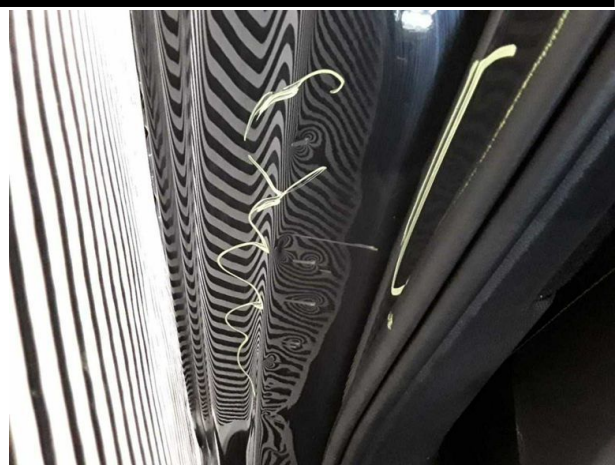
**Damage #8:** Side panel - rear right side: Sill - Dent / paintcoat damage - Repair and paint

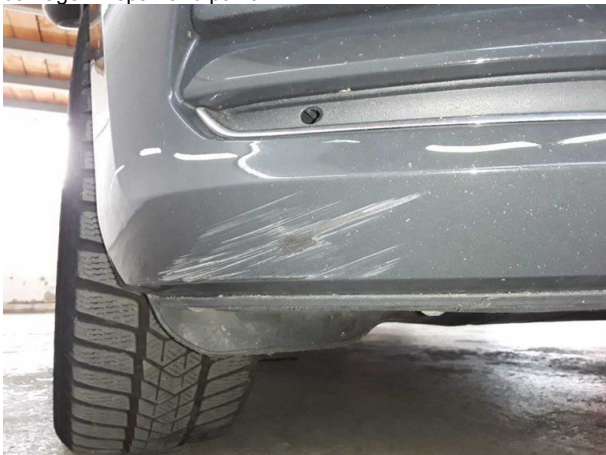
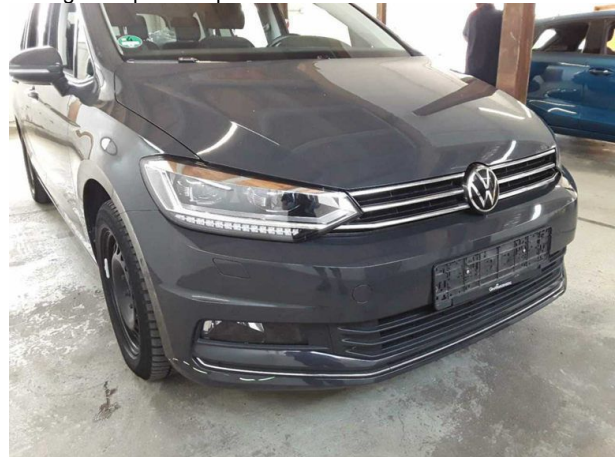
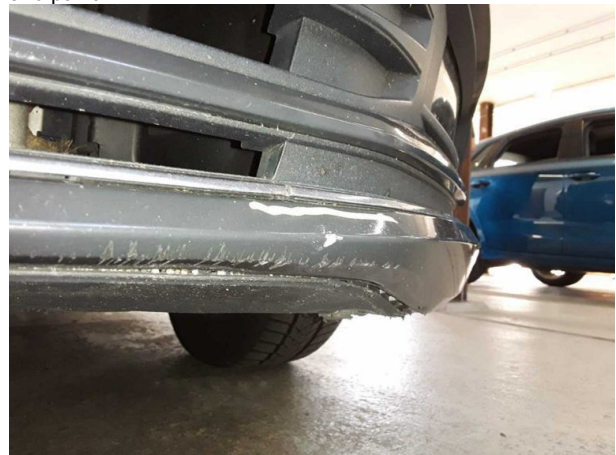
**Damage #9:** Front bumper: Front bumper - Scratched - Repair and paint

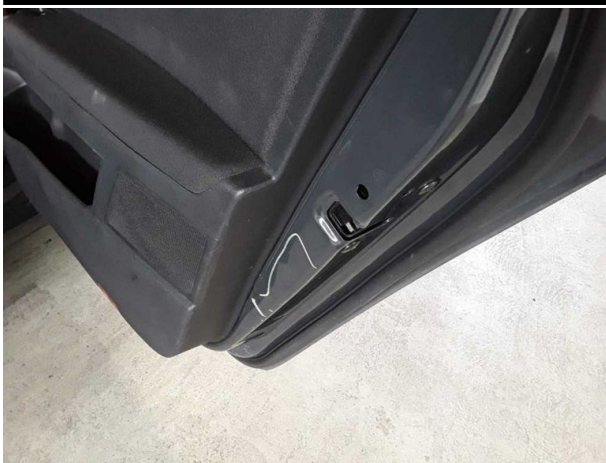
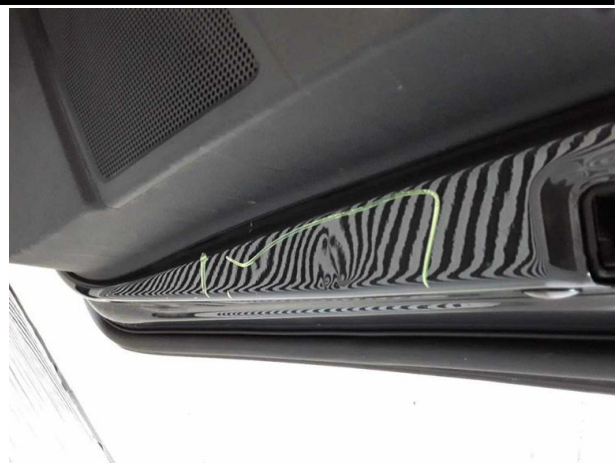
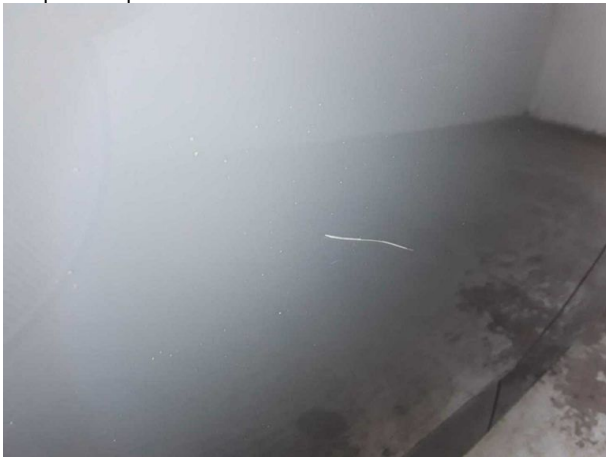
**Damage #10:** Door - rear right side: Door - Dent / paintcoat dama...  
- Repair and paint

**Damage #10:** Door - rear right side: Door - Dent / paintcoat damage - Repair and paint

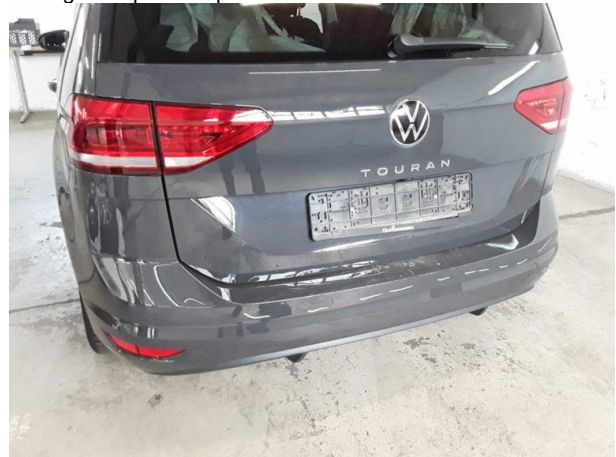
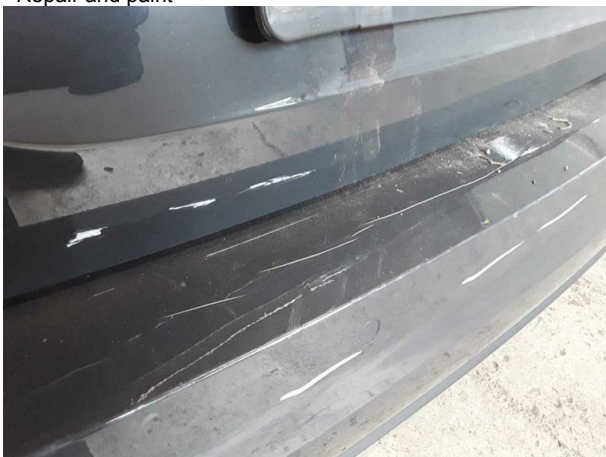
**Damage #11:** Rear bumper: Rear bumper - Deformed - Replace

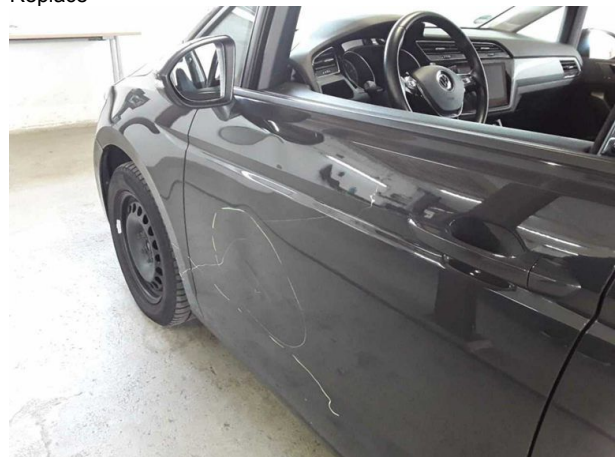
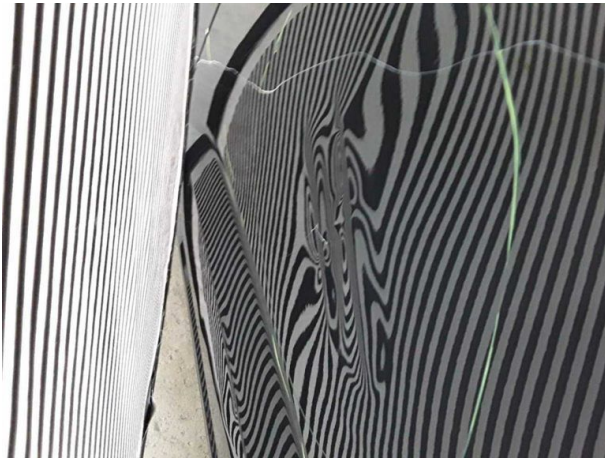
**Damage #12:** Door - front left side: Door - Deformed - Replace

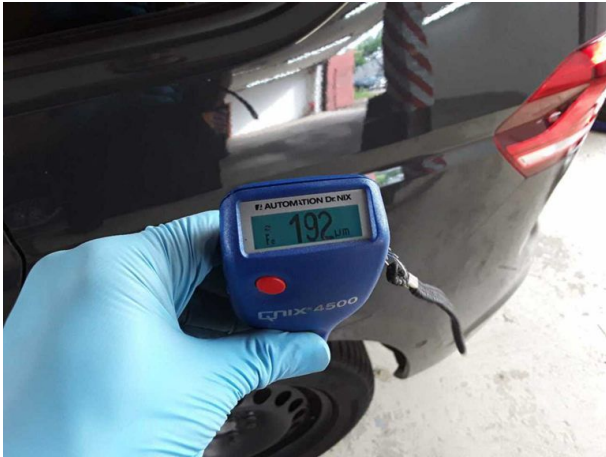
**Repainting 1:** Side panel - rear left side, Door - rear left side

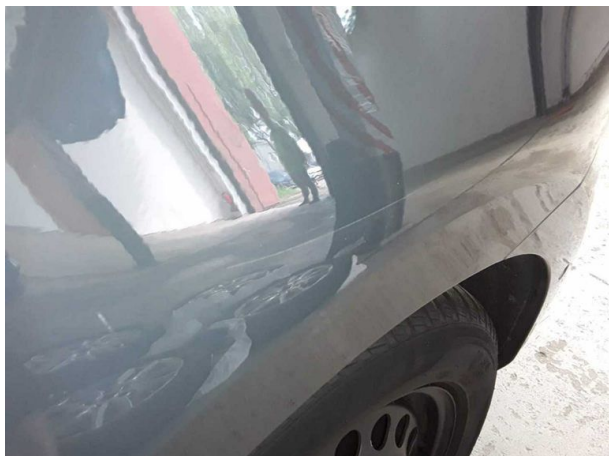
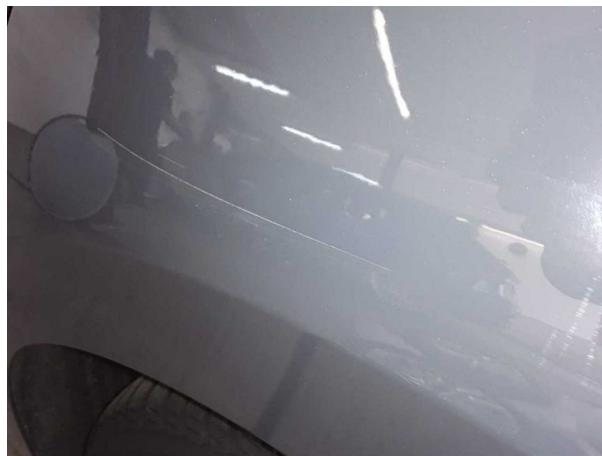
**Beschädigung #2:** Seitenwand links: Seitenwand - Kratzer - auslegen / polieren

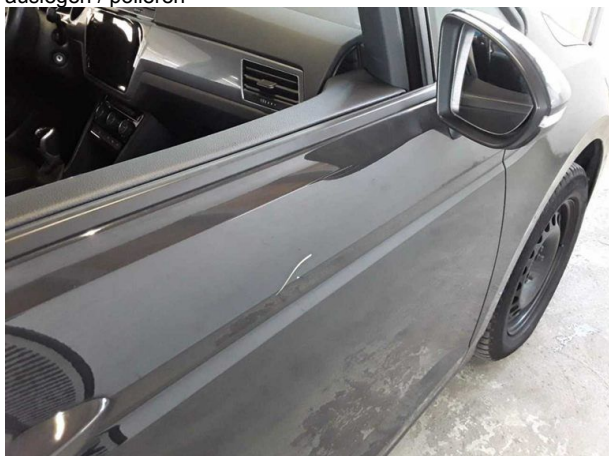
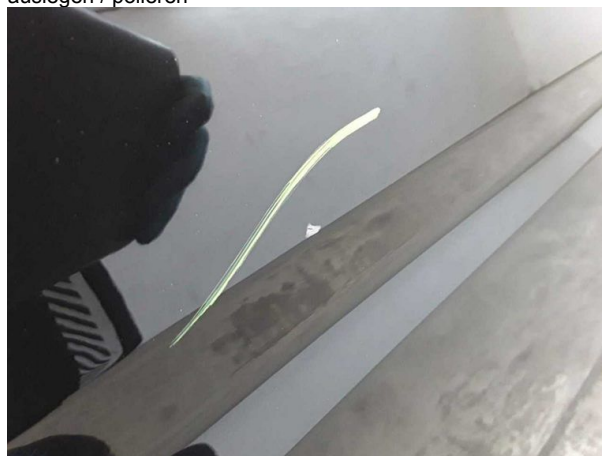
**Beschädigung #4:** Tür vorn rechts: Tür - verkratzt / verschürft - Smart Repair

**Beschädigung #4:** Tür vorn rechts: Tür - verkratzt / verschürft... Smart Repair

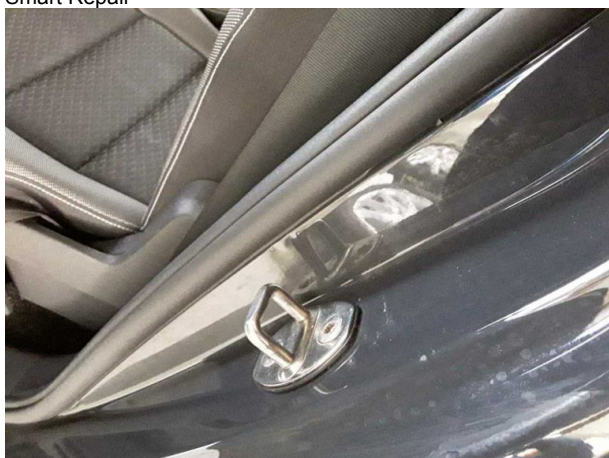
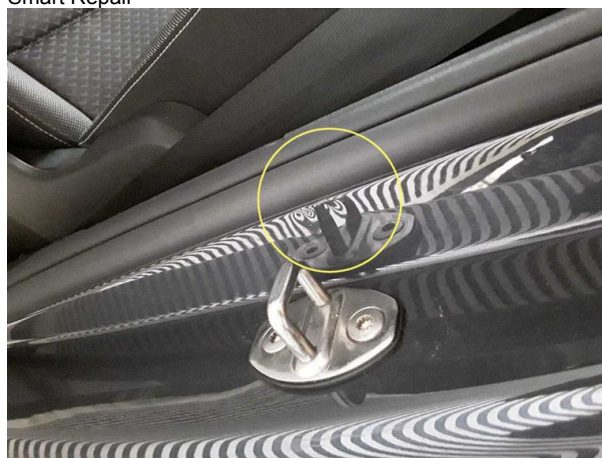
**Beschädigung #5:** Seitenwand links: Einstieg - Delle(n) - sanft instandsetzen

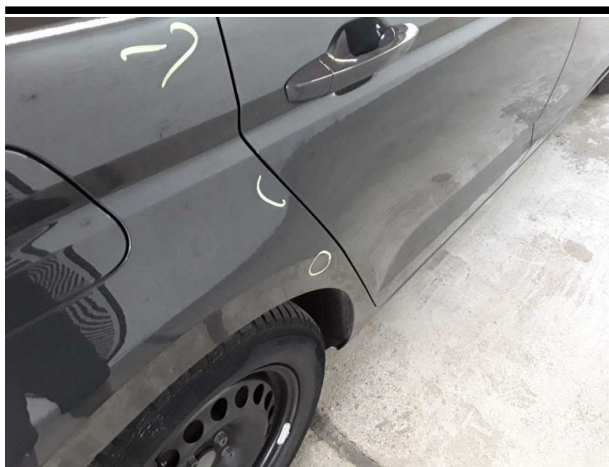
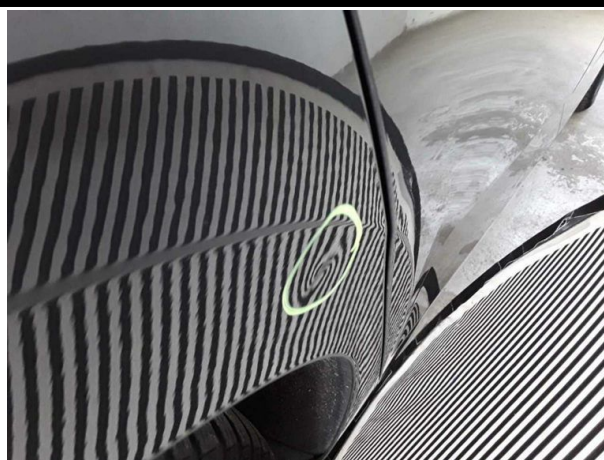
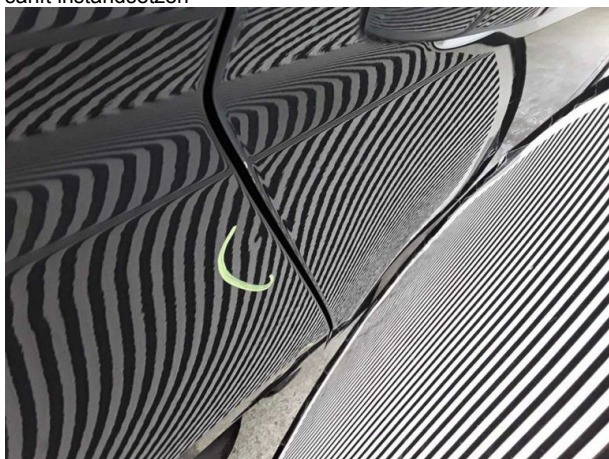
**Beschädigung #6:** Seitenwand rechts: Seitenwand - Delle(n) - sanft instandsetzen

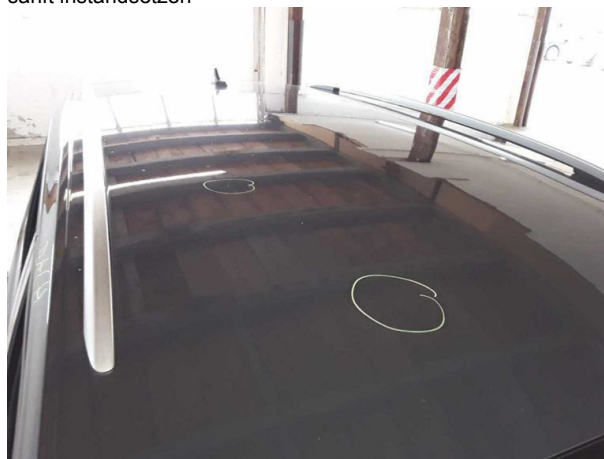
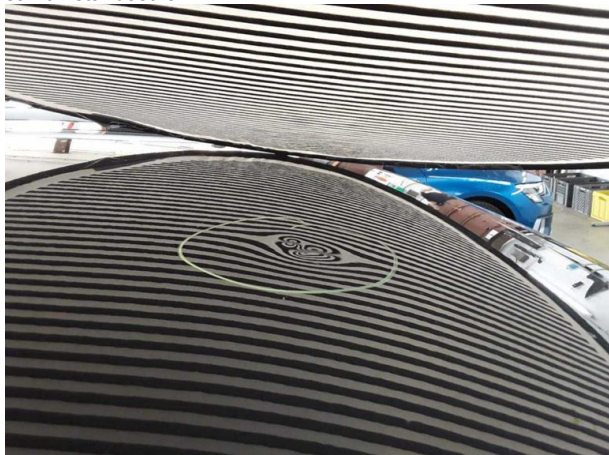
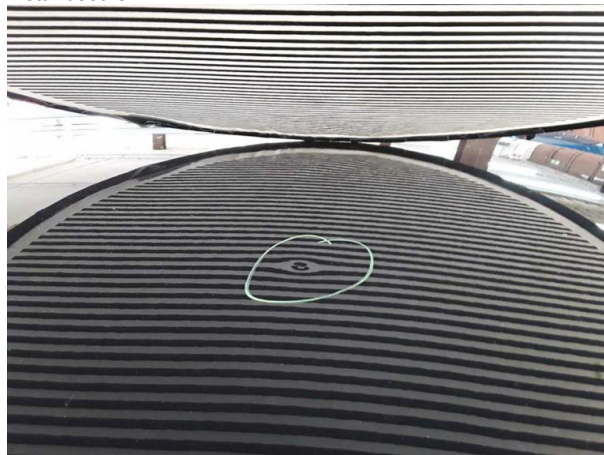
**Beschädigung #7:** Fahrzeugdach: Dach - Delle(n) - sanft instandsetzen

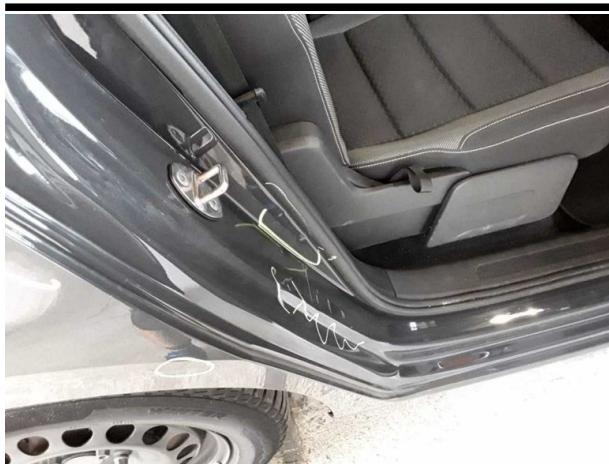
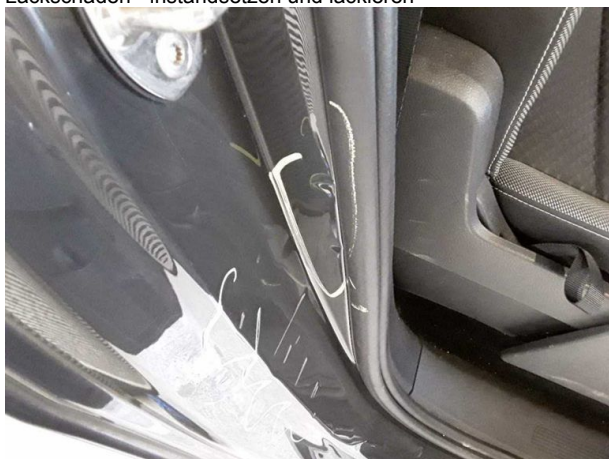
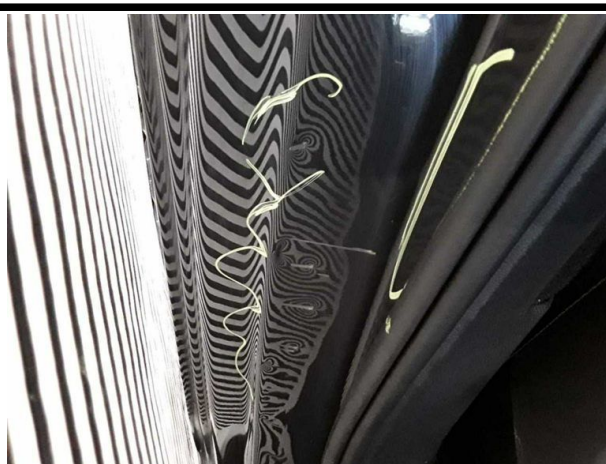
**Beschädigung #8:** Seitenwand rechts: Einstieg - Delle / Lackschaden - instandsetzen und lackieren

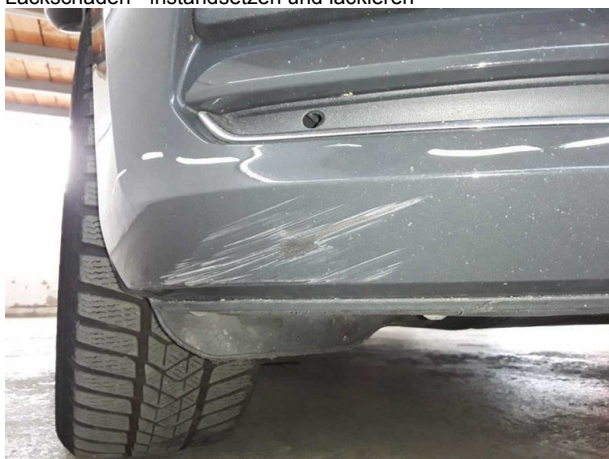
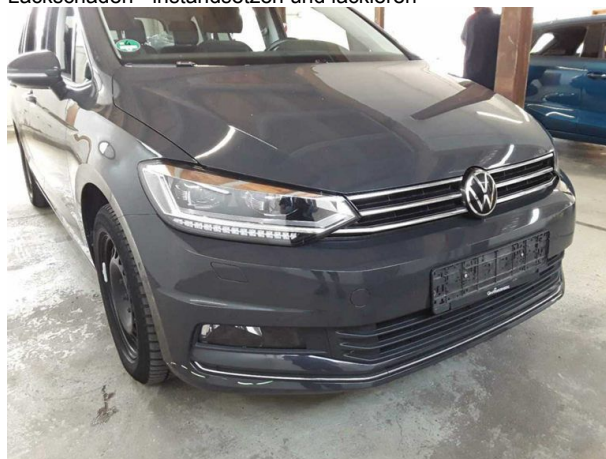
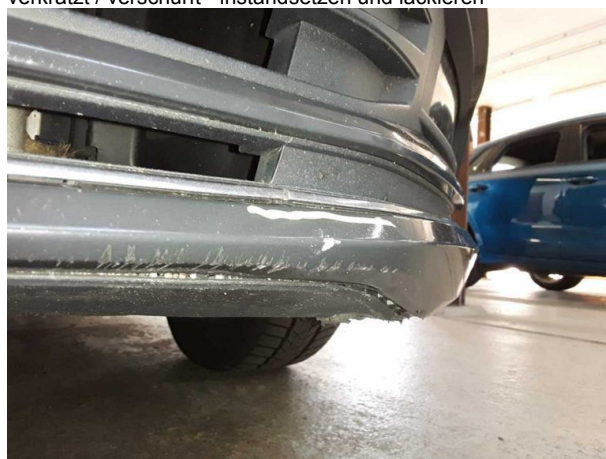
**Beschädigung #9:** Stossfänger vorn: Stossfänger vorn - verkratzt / verschürft - instandsetzen und lackieren

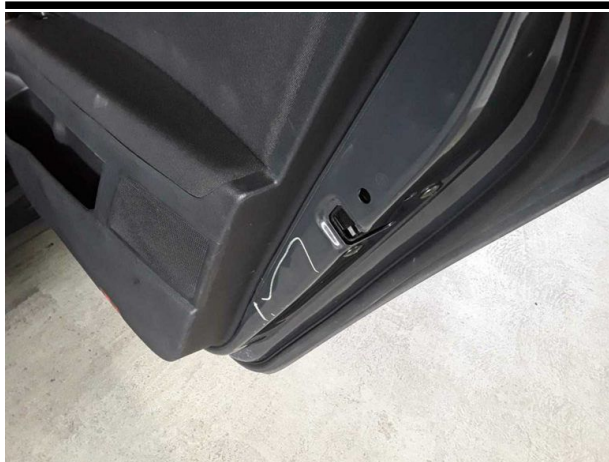
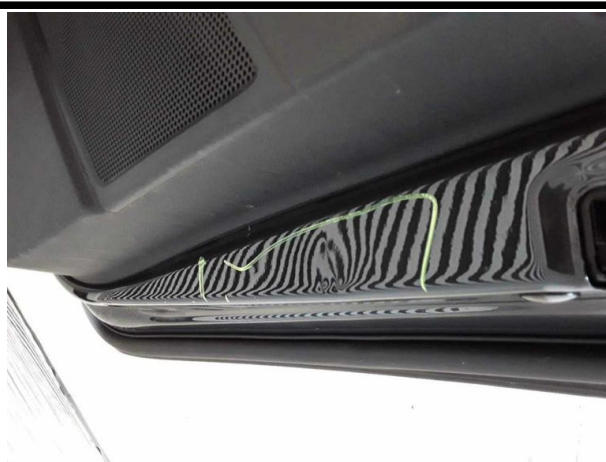
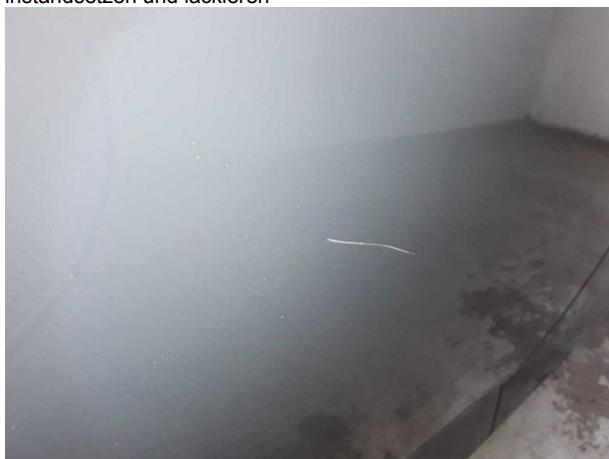
**Beschädigung #10:** Tür hinten rechts: Tür - Delle / Lackschaden - instandsetzen und lackieren

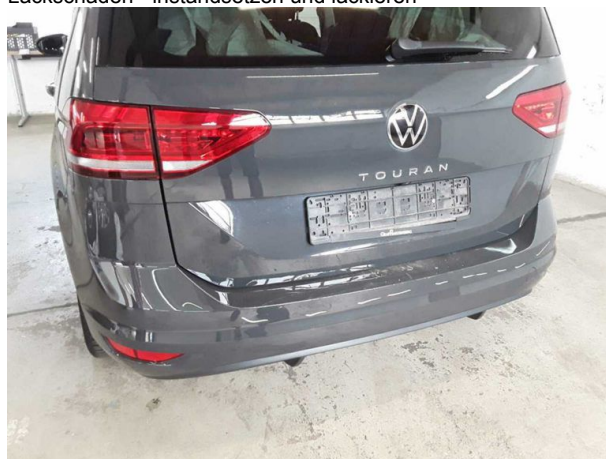
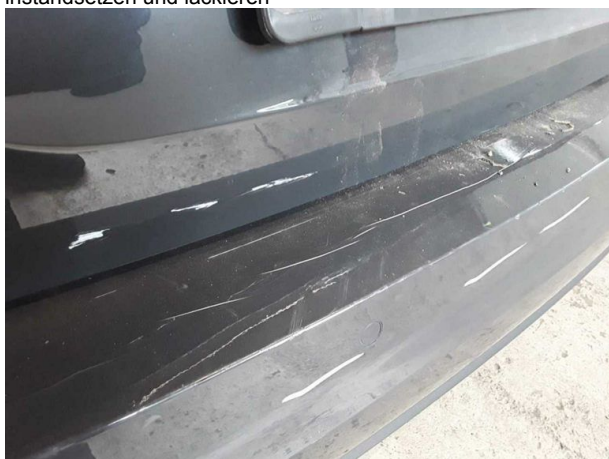
**Beschädigung #11:** Stossfänger hinten: Stossfänger hinten - verformt - erneuern

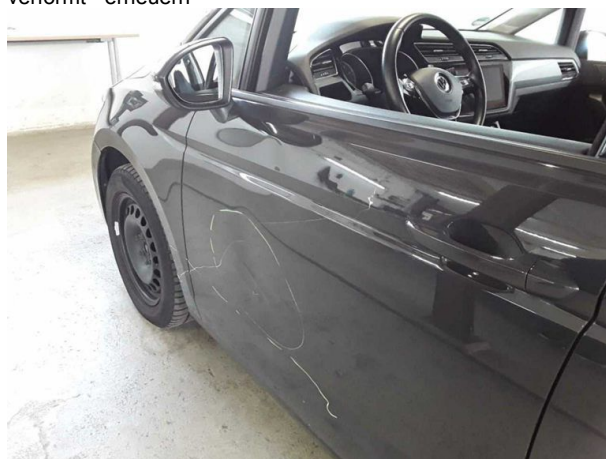
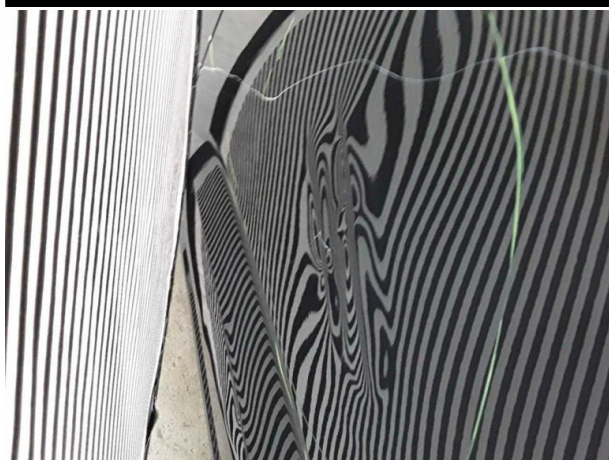
**Beschädigung #12:** Tür vorn links: Tür - verformt - erneuern

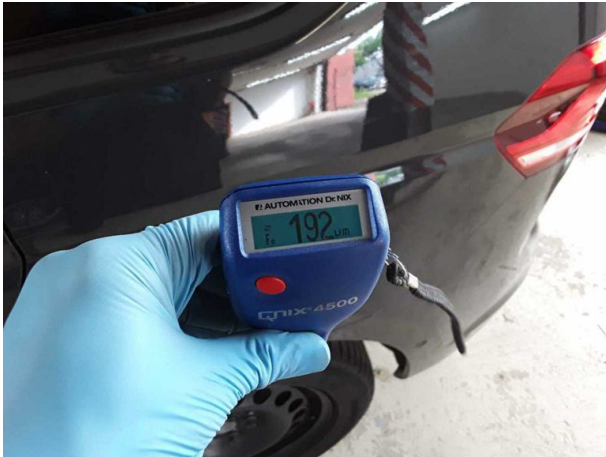
**Nachlackierung 1:** Seitenwand links, Tür hinten links
