## » Übersicht

**Auftrags-Nr:** 1002397277  
**Besichtigt am:** 14.04.2026 11:02  
**Berichts-Nr:** 10417083  
**FIN:** VSSZZZKJ5PR113759

## » Fahrzeugdaten

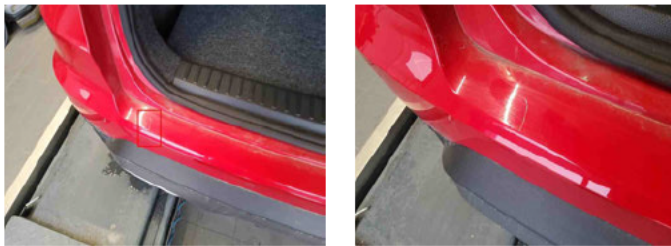
<b>Nr</b>	<b>Bauteil</b>	<b>Schadensbeschreibung</b>	<b>Reparaturempfehlung</b>
1	Stoßfänger hinten	Kratzer	Akzeptabel (Gebrauchsspur)
2	Tür hinten rechts	Kratzer	Akzeptabel (Gebrauchsspur)

1 - Stoßfänger hinten - Kratzer - Akzeptabel (Gebrauchsspur)

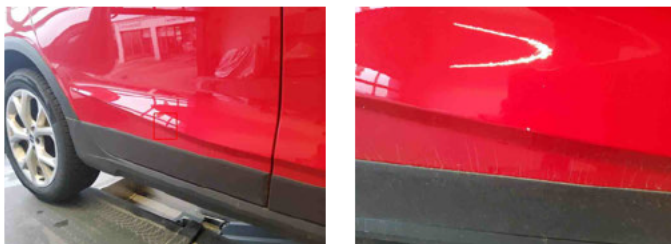
2 - Tür hinten rechts - Kratzer - Akzeptabel (Gebrauchsspur)
