## STELLANTIS FINANCIAL SERVICES ESPAÑA

| <b>VERIFICACION</b> | <b>PÉRDIDA TOTAL</b> | <b>✓ TASACION</b> | |
| <b>MARCA Y MODELO</b> | PEUGEOT - PARTNER PRO<br>STANDARD 600K | <b>FECHA 1ª MATRICULACION</b> | 15/09/2021 |

INFORME-STELL-RE-561-  
2025\_\_(9514104761-9118LST).DOC

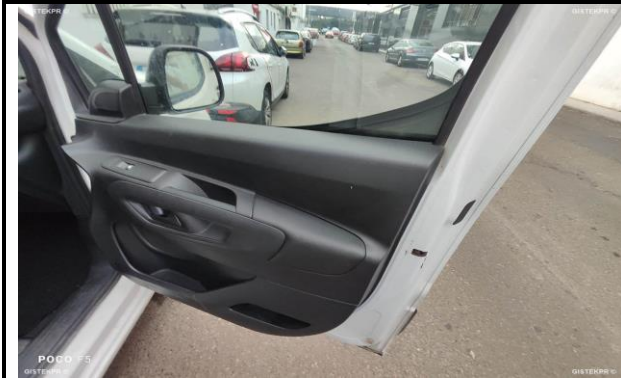
Foto daños externos 1

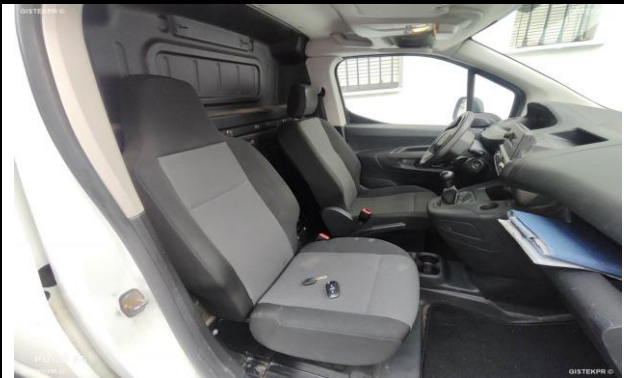
Foto daños externos 1

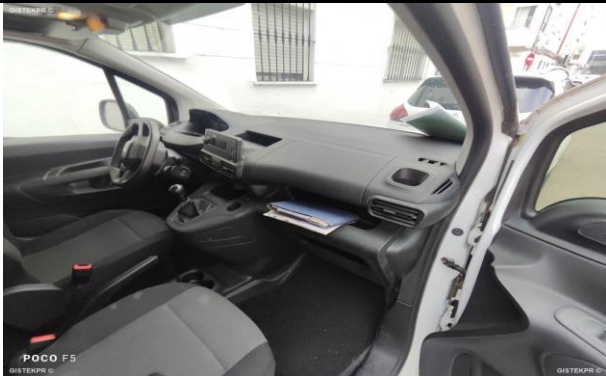
Foto daños externos 1

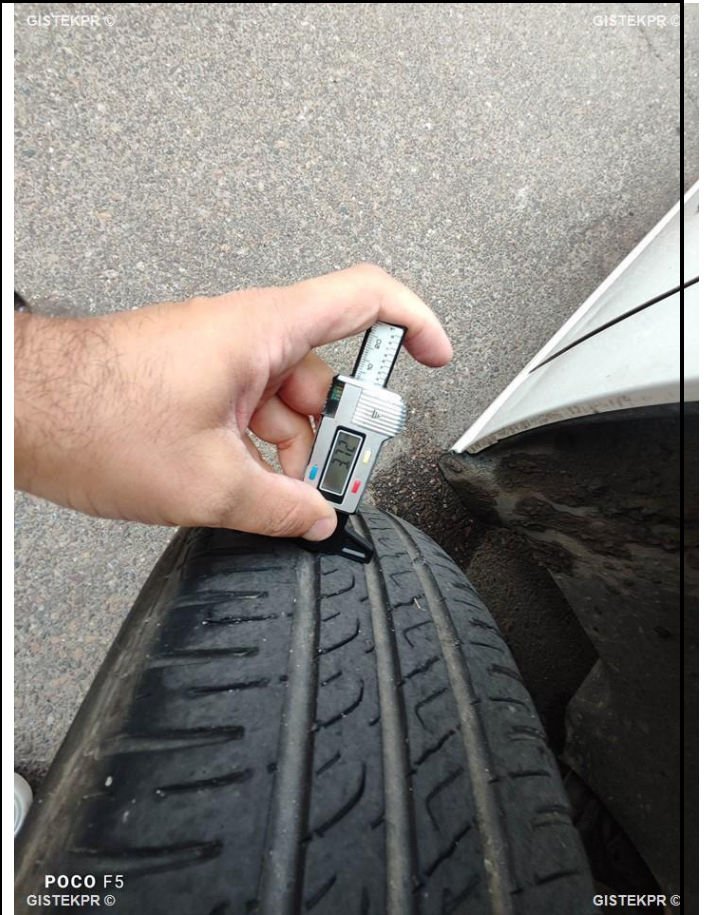
Foto daños externos 1

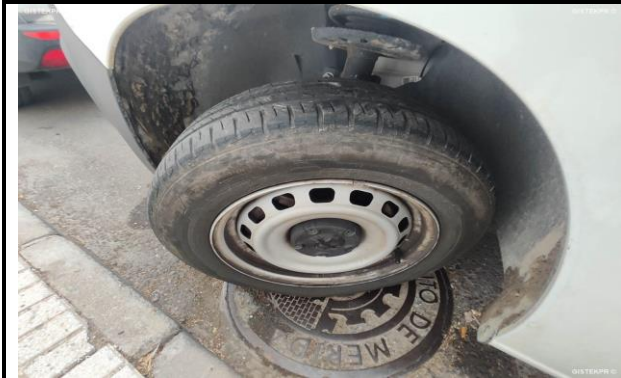
Foto daños externos 1

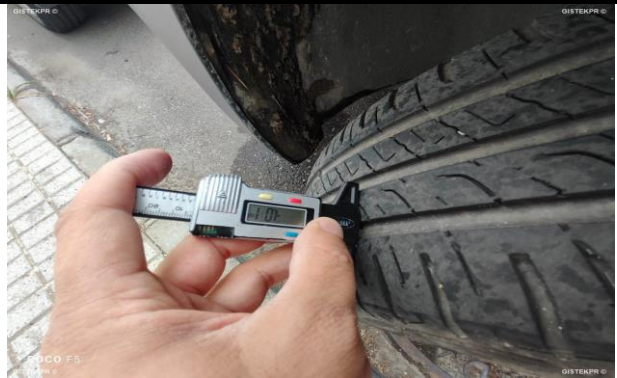
Foto daños externos 1

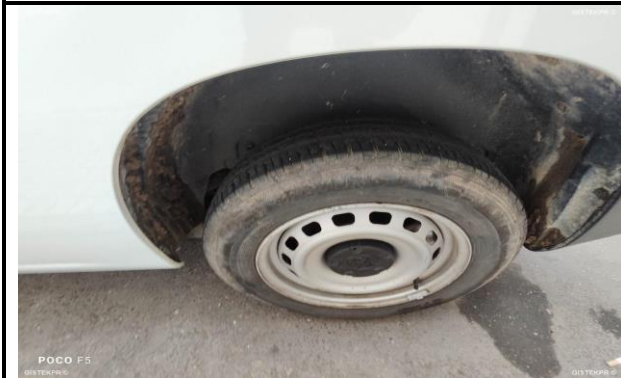
Foto daños externos 1

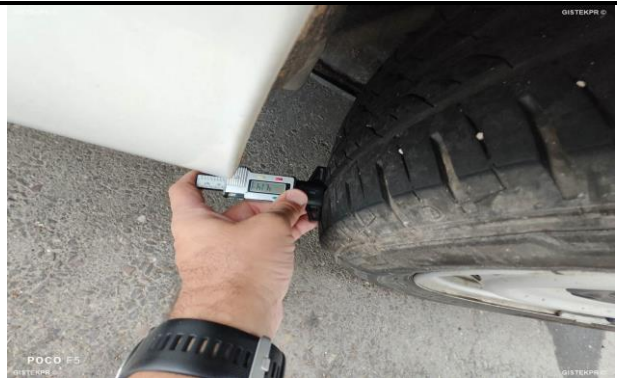
Foto daños externos 1

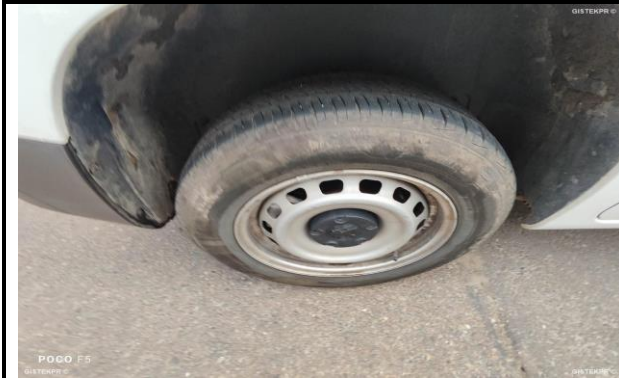
Foto daños externos 1

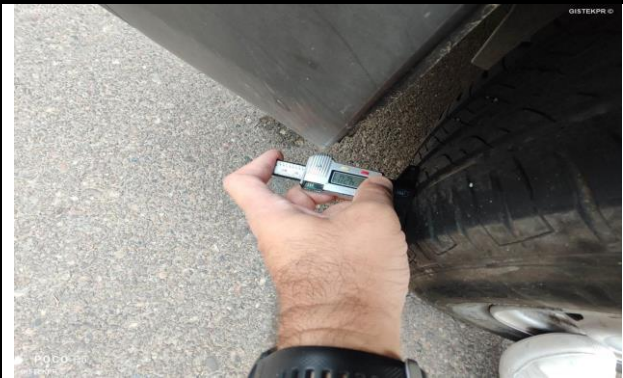
Foto daños externos 1

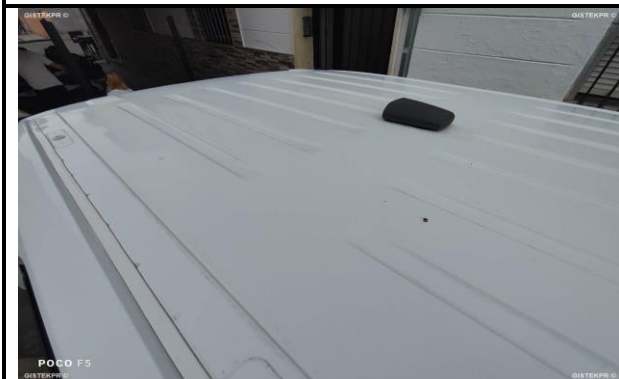
Foto daños externos 1

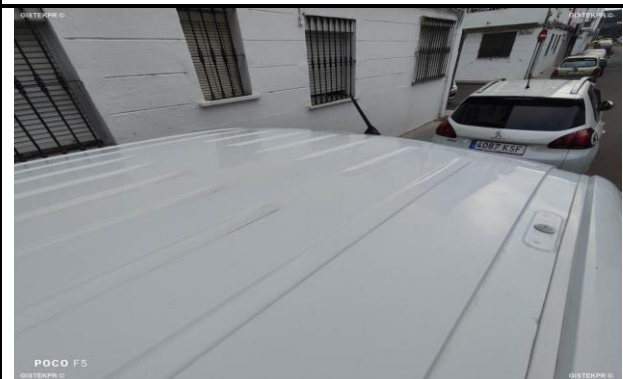
Foto daños externos 1

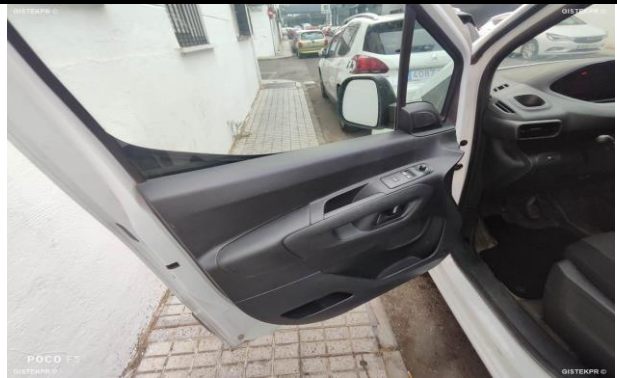
Foto daños internos 17

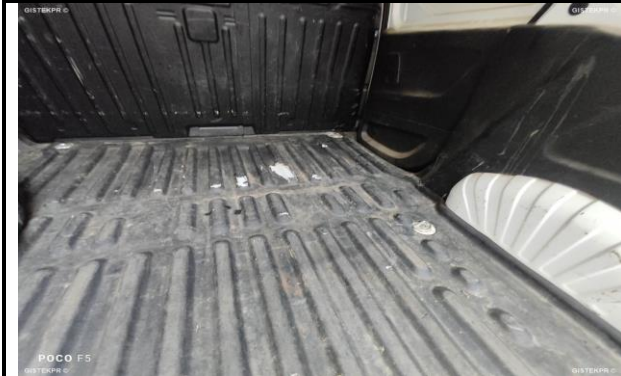
Foto daños internos 17

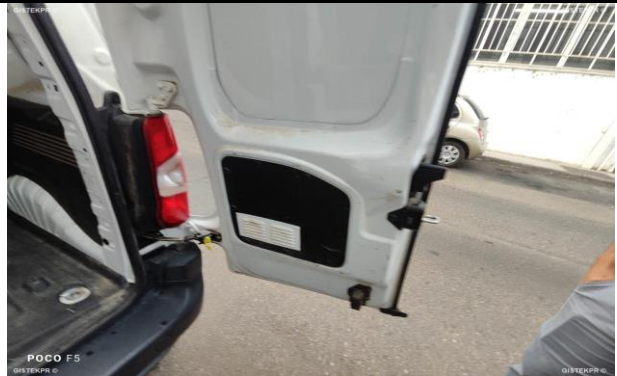
Foto daños internos 17

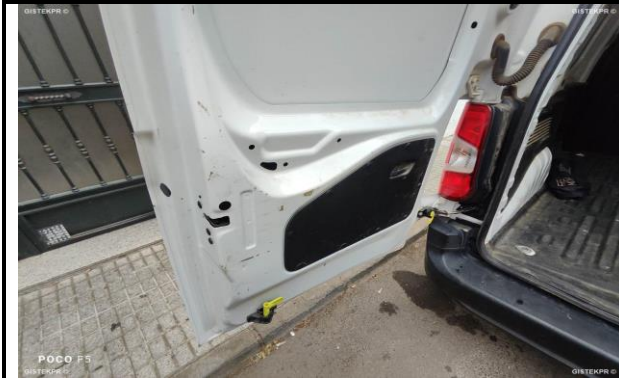
Foto daños internos 17

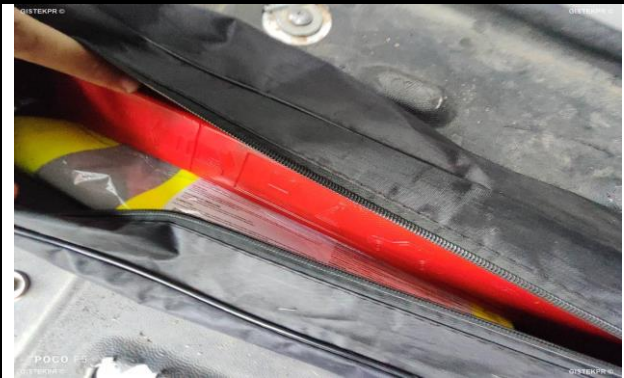
Foto daños internos 17

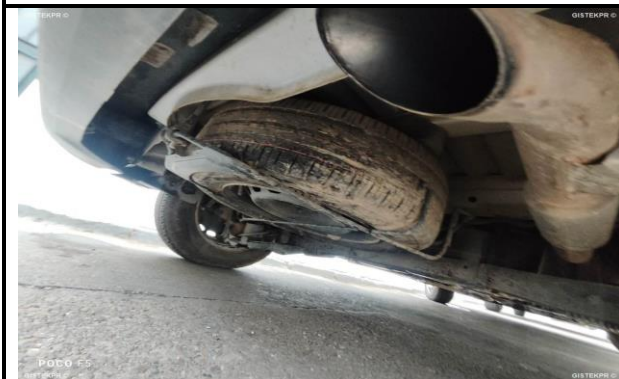
Foto daños internos 17

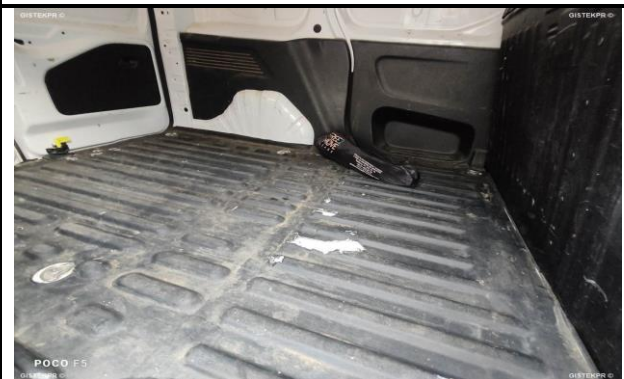
Foto daños internos 17

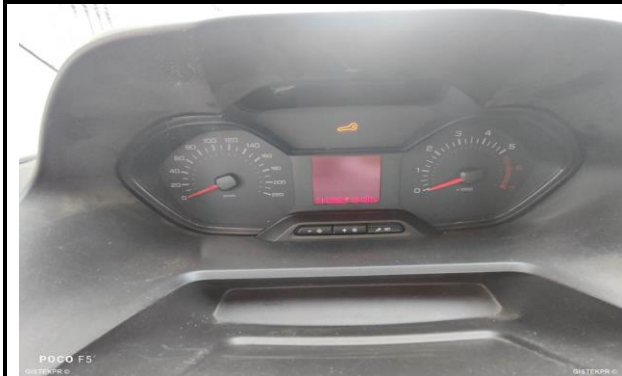
Foto daños internos 17

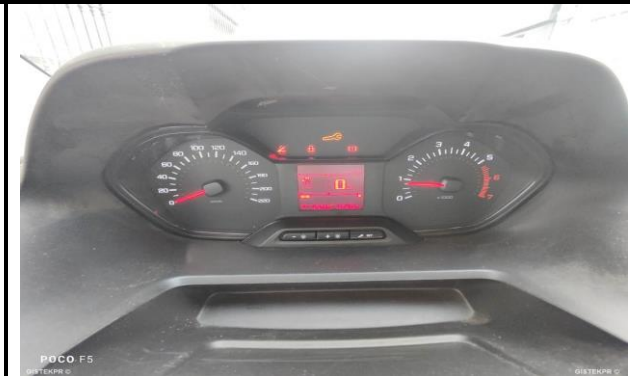
Foto daños internos 17

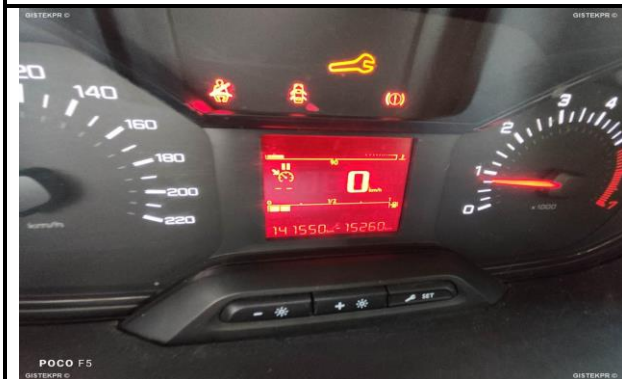
Foto daños internos 17

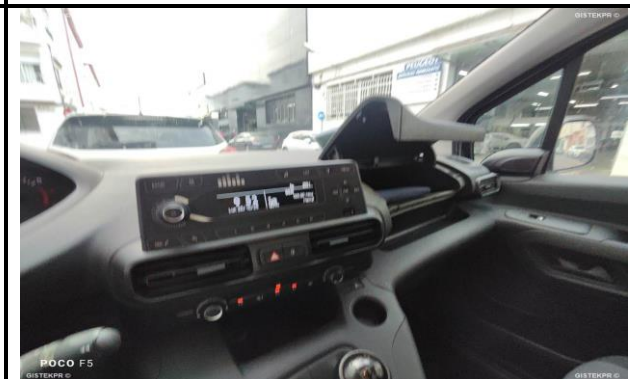
Foto daños internos 17

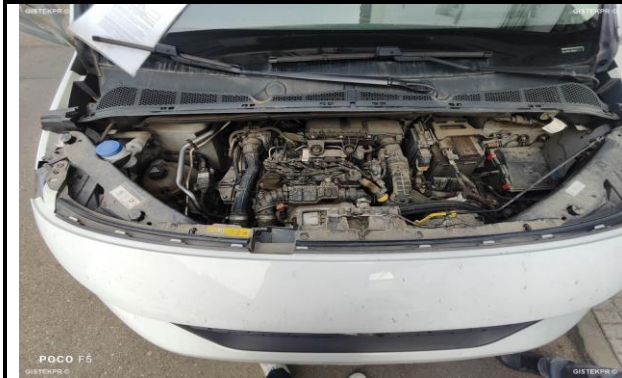
Foto daños internos 17

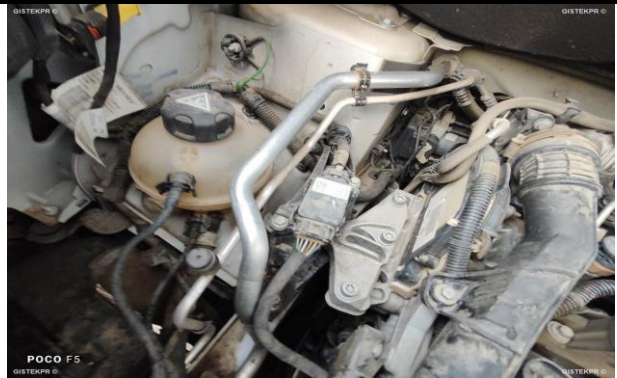
Foto daños internos 17

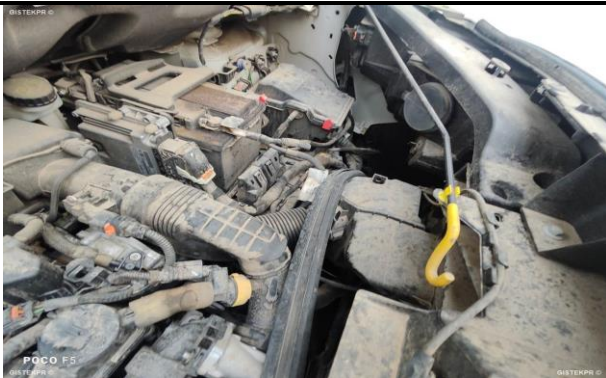
Foto daños internos 17

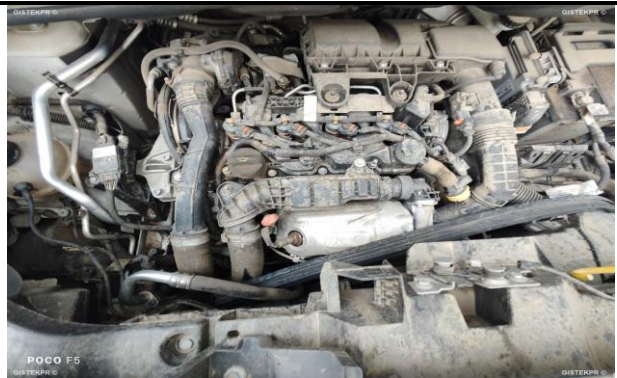
Foto daños internos 17

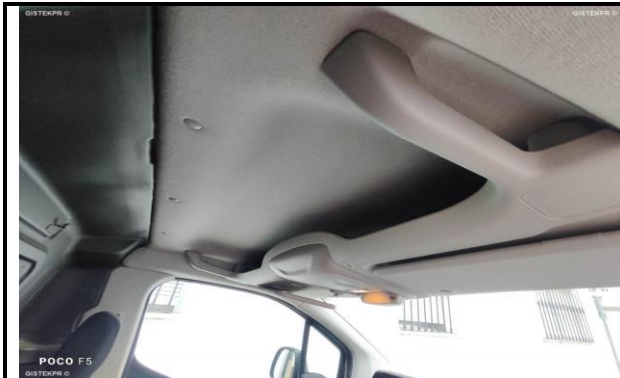
Foto daños internos 17
