# Zustandsbericht / Minderwertgutachten

Auftraggeber Mobilize Financial Services, eine Marke der RCI Banque S.A., Niederlassung  
Deutschland, Jagenbergstr. 1, 41468 Neuss  
Besichtigung 13.03.2026

| Typ / Verkaufsbez. | Austral (07.2022->) /<br>Austral 1.3 TCe 160<br>Mild-Hybrid Evolution (EU<br>6d) | Aufbauart | Limousine |
| Fahrzeug-Ident.-Nr. | VF1RHN00572186936 | HSN / TSN | 3333 / BPR |

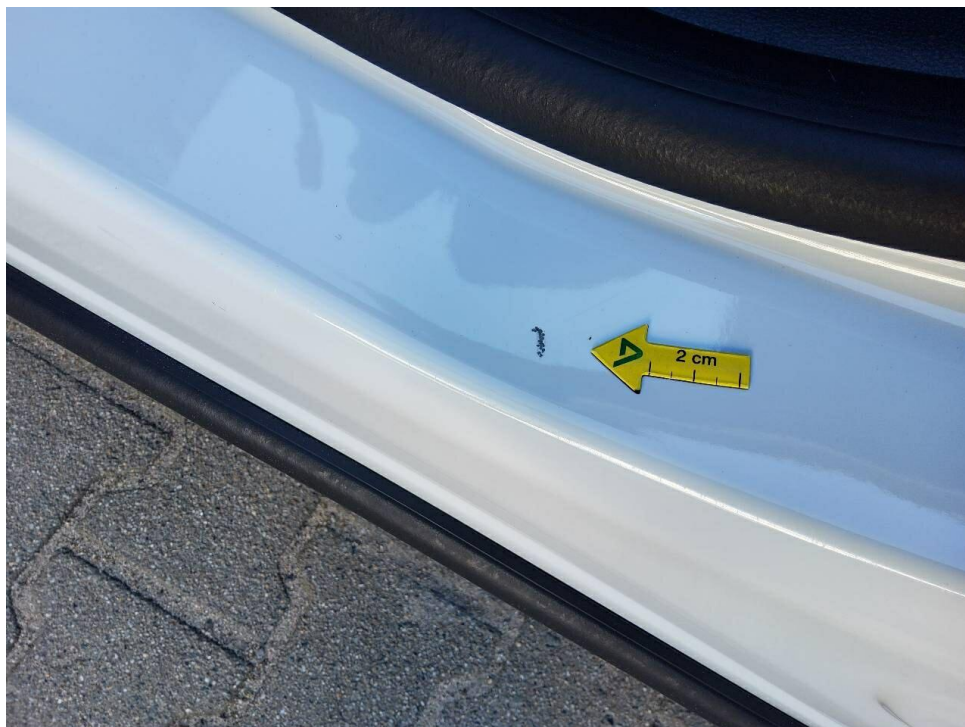
Bild 10 : Einstieg vorne links, Lackierung zerkratzt

1. Wartung fällig, erneuern (Bild 14)
2. Dach, mehrfach eingedellt, drücken
3. Tür vorne links Einstieg Lackierung, zerkratzt, smart repair

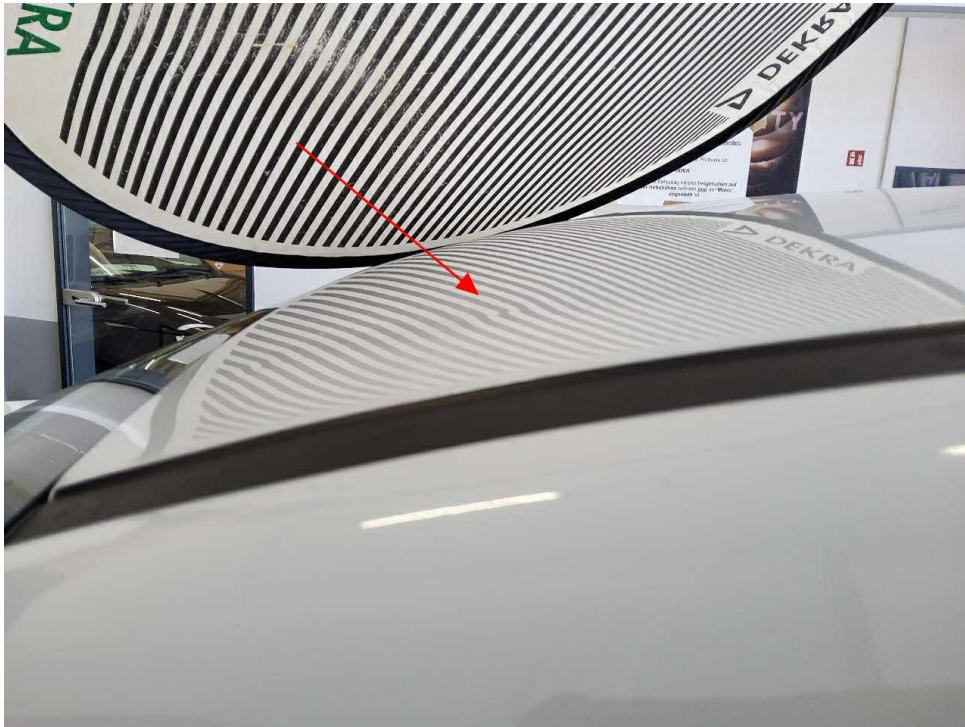
Bild 11 : Dach, mehrfach eingedellt

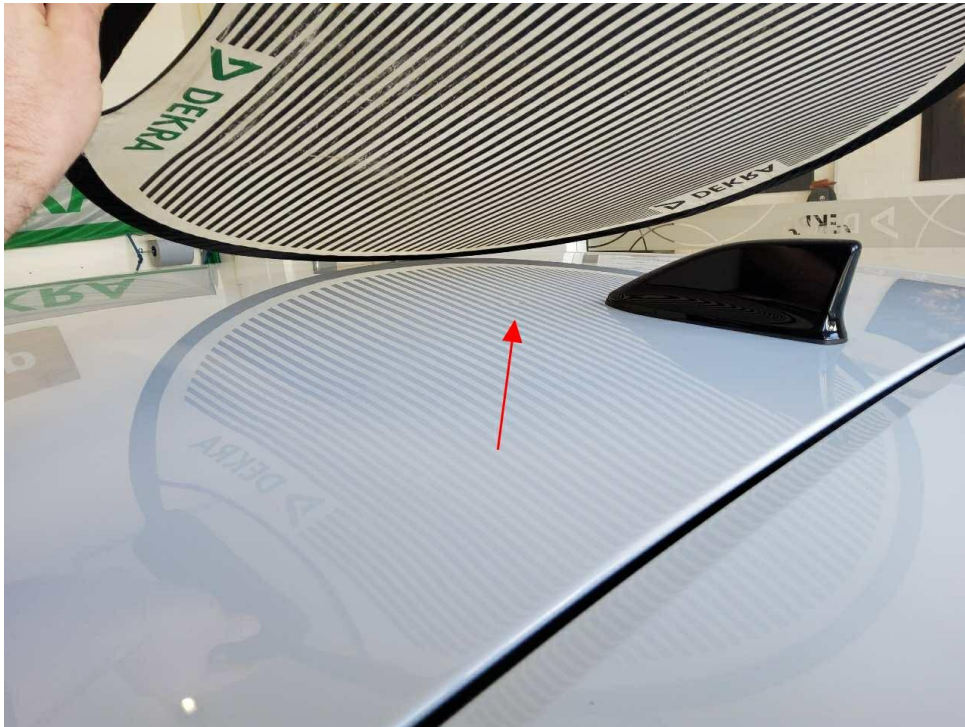
Bild 13 : Dach, mehrfach eingedellt

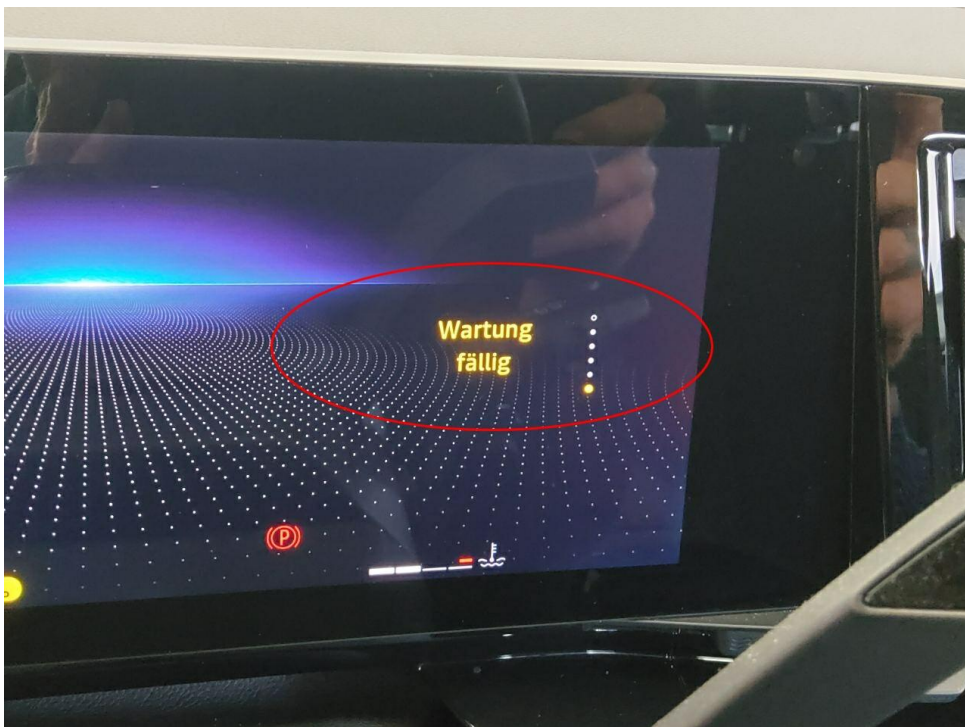
Bild 14 : Wartung fällig

| letzte Wartung: | am 10.03.2025 bei Kilometerstand 19.826 |
| bis Wartung verbleiben: | 0 Tage (zum Besichtigungszeitpunkt) |
