## Bewertungsgutachten

**M BU2091**

**W0V7H9EB3P4200496**

| Typ / Verkaufsbezeichnung | Crossland (X)(2017->) / Crossland (X) 1.2 Turbo Elegance (EURO 6e) |

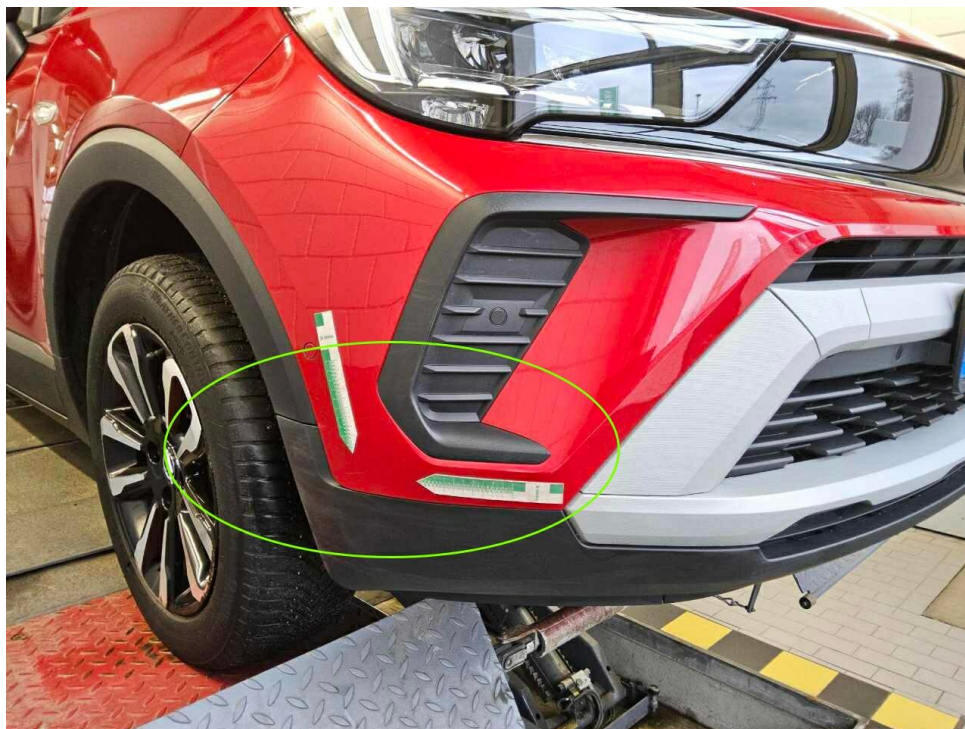
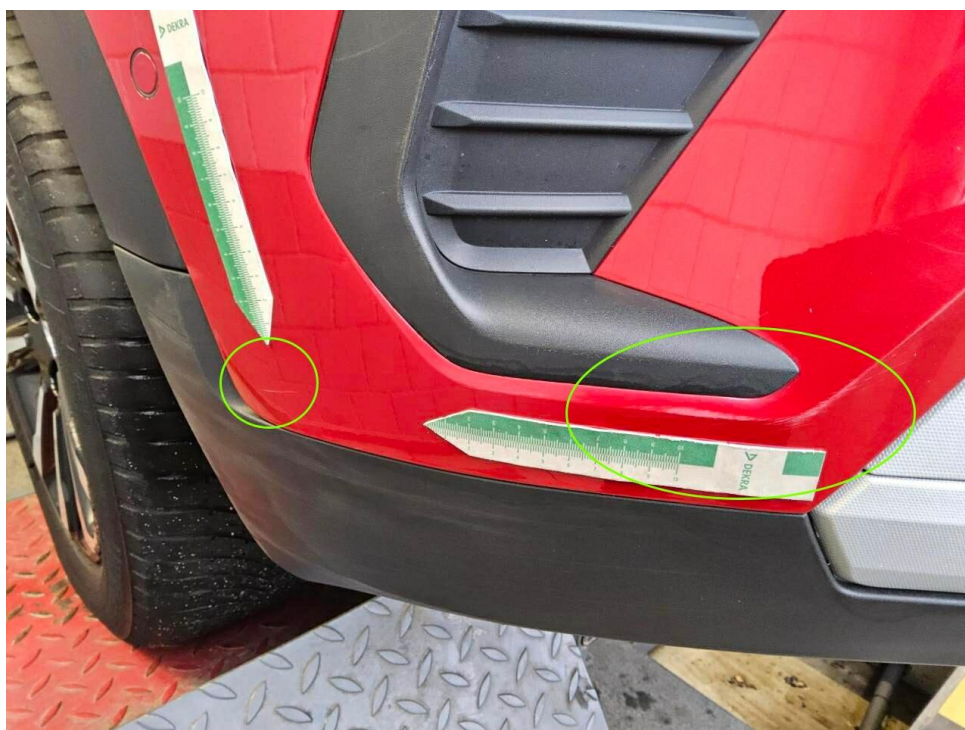
Bild 13 : Stoßfänger vorne Lackierung, verschrammt, smart repair

Bild 14 : Stoßfänger vorne Lackierung, verschrammt, smart repair

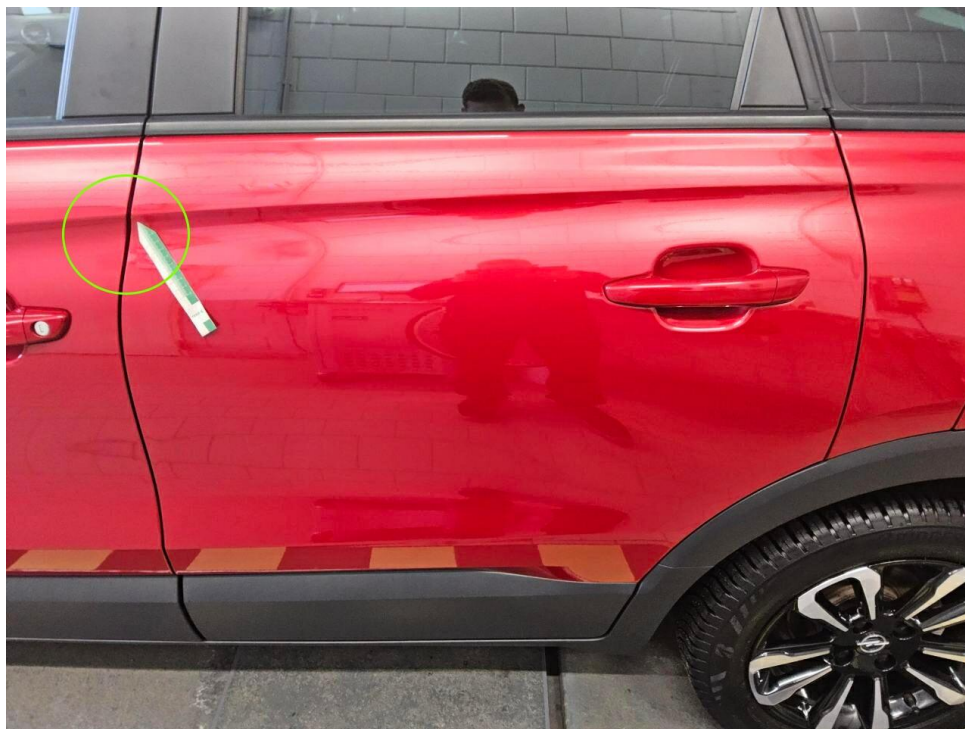
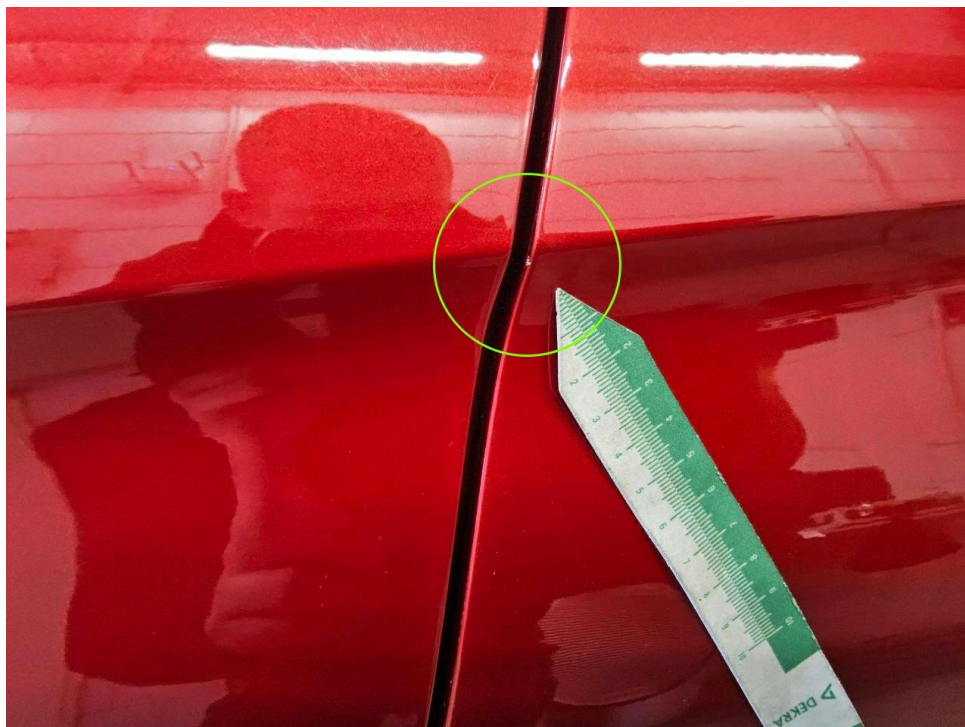
Bild 15 : Tür hinten links Türkante, Lackabplatzer, smart repair

Bild 16 : Tür hinten links Türkante, Lackabplatzer, smart repair

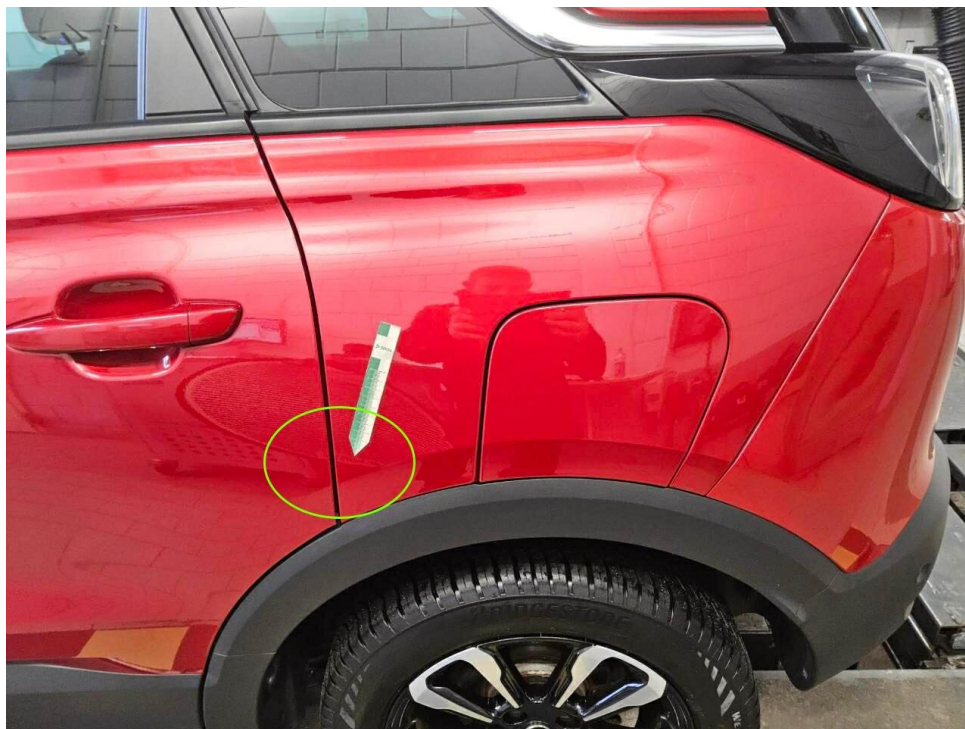
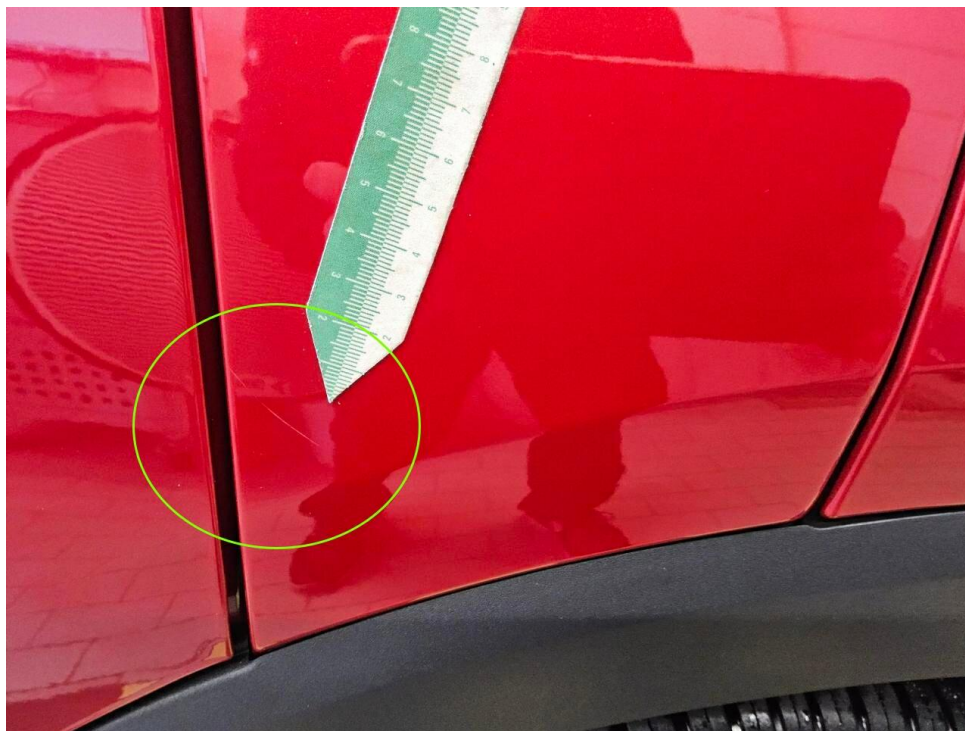
Bild 17 : Seitenteil hinten links Lackierung unterhalb, zerkratzt, smart repair

Bild 18 : Seitenteil hinten links Lackierung unterhalb, zerkratzt, smart repair

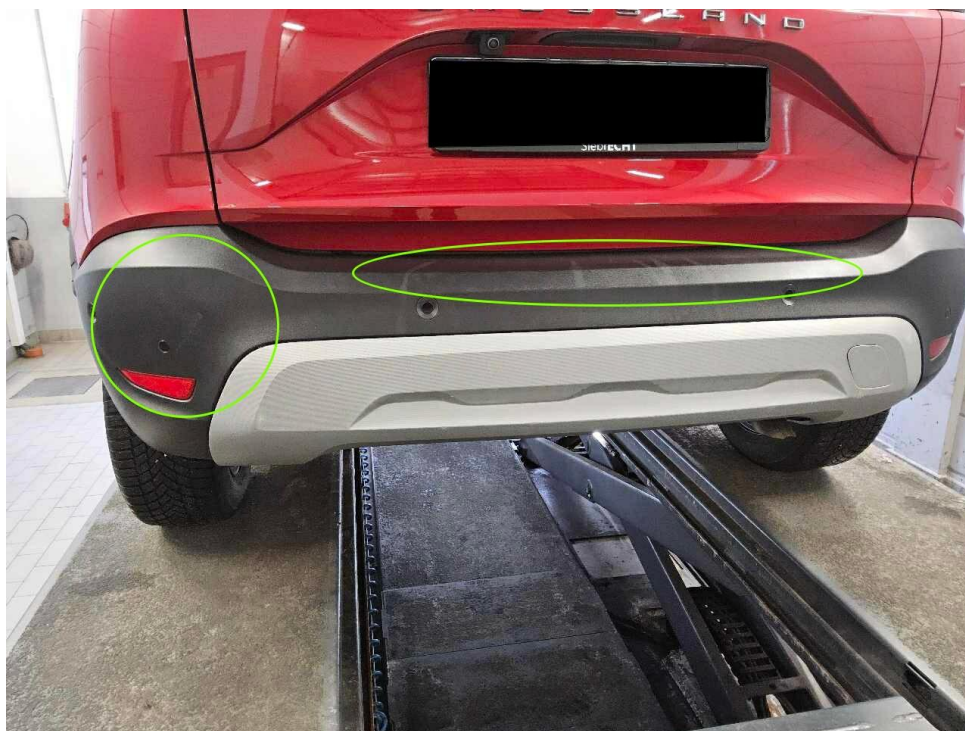
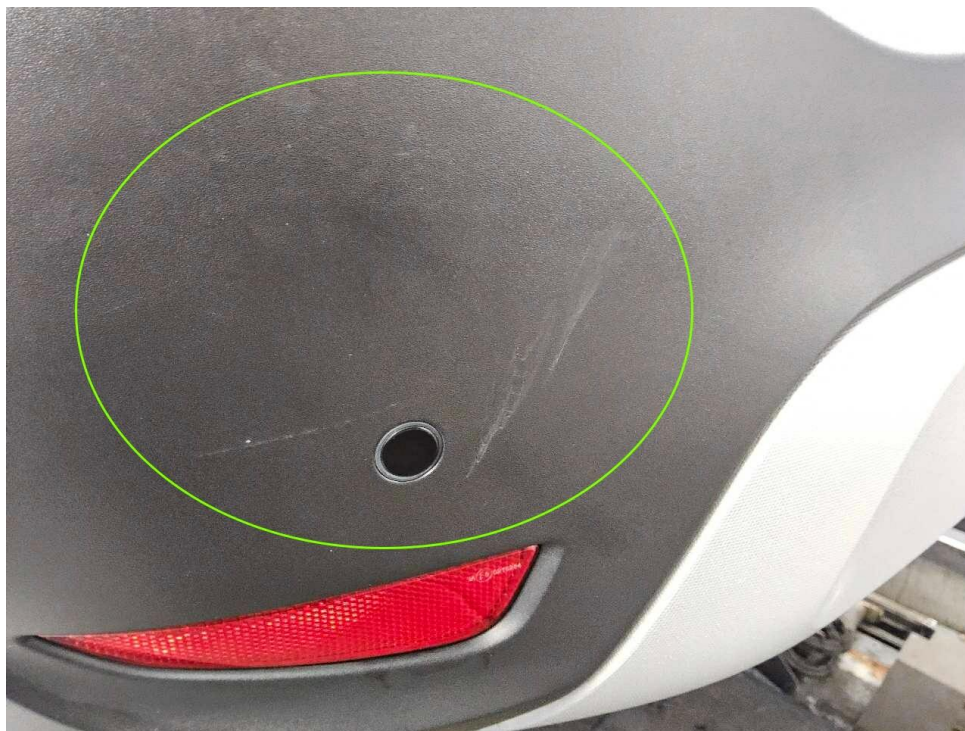
Bild 19 : Stoßfängerverkleidung hinten verschrammt

Bild 20 : Stoßfängerverkleidung hinten verschrammt

Reifen vorne rechts Einseitig abgelaufen, Achsvermessung durchführen, prüfen und Befund festlegen, Schadenerweiterung möglich (Bild 34, 35); Stoßfängerverkleidung hinten verschrammt, erneuern (Bild 19, 20); Diffusor hinten verschrammt, erneuern (Bild 21, 22); Innenraum Geruchbildung Ozonbehandlung, reinigen; Alufelge glanzgedreht vorne rechts verschrammt mit Materialabtrag, erneuern (Bild 30, 31); Alufelge glanzgedreht vorne links verschrammt mit Materialabtrag, erneuern (Bild 32, 33); Heckscheibenwischer gebrochen, erneuern (Bild 23); Tür hinten links Türkante, Lackabplatzer, smart repair (Bild 15, 16); Seitenteil hinten links Lackierung unterhalb, zerkratzt, smart repair (Bild 17, 18); Tür hinten rechts, deformiert, instandsetzen und lackieren mit Lackaufbau (Bild 24, 25); Tür vorne rechts Türkante, Lackabplatzer, smart repair (Bild 26, 27); Kotflügel vorne rechts, mehrfach eingedellt, drücken (Bild 28, 29); Stoßfänger vorne Lackierung, verschrammt, smart repair (Bild 13, 14);

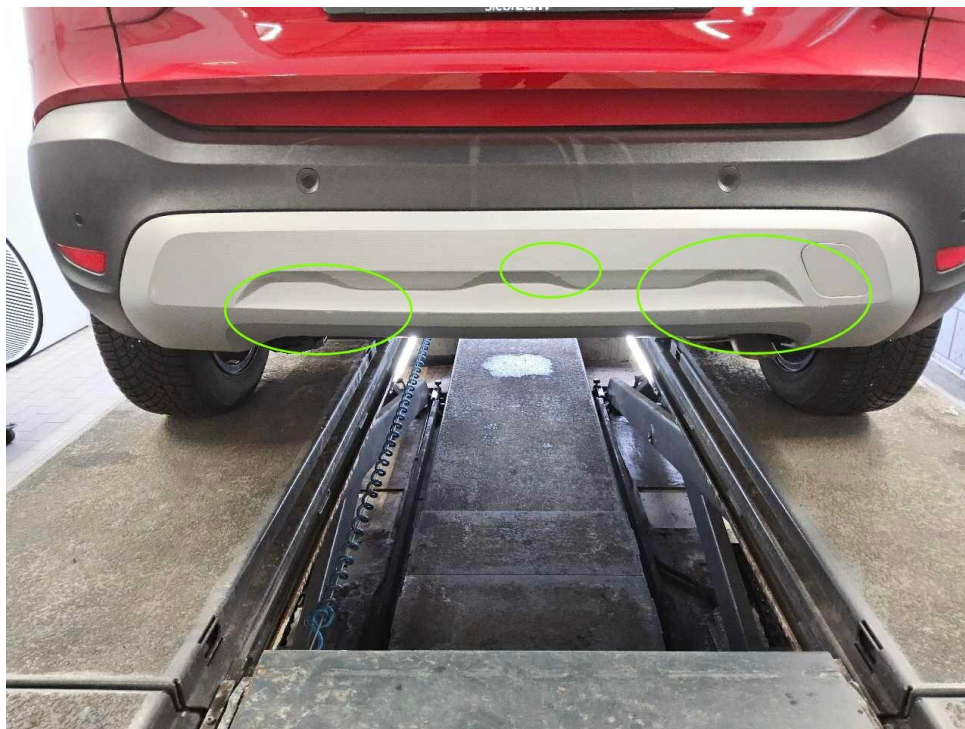
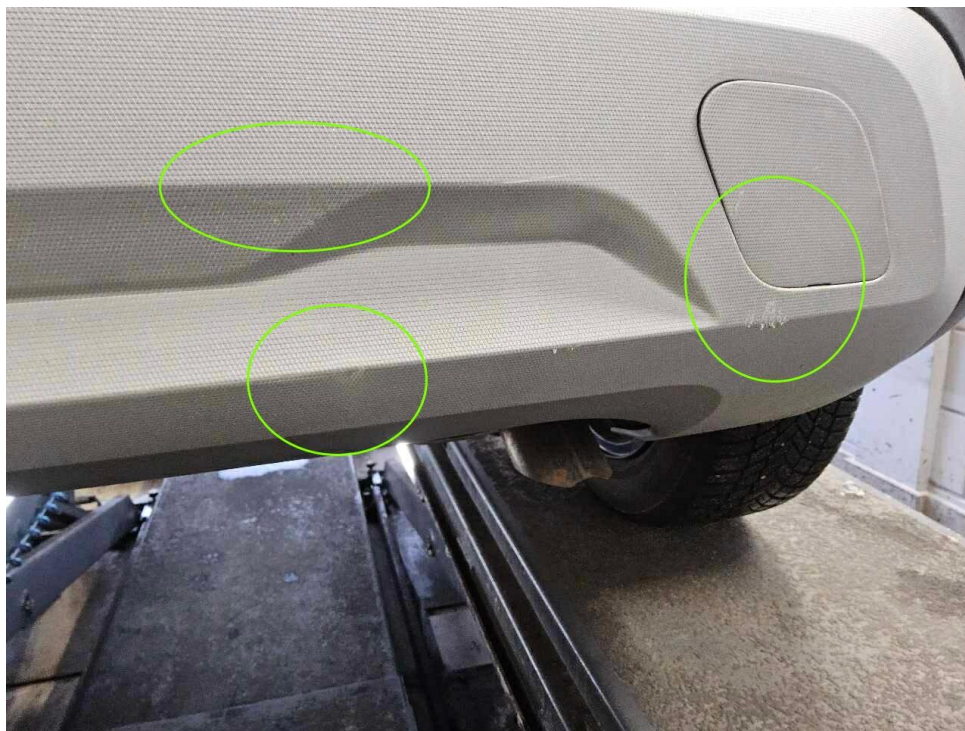
Bild 21 : Diffusor hinten verschrammt

Bild 22 : Diffusor hinten verschrammt

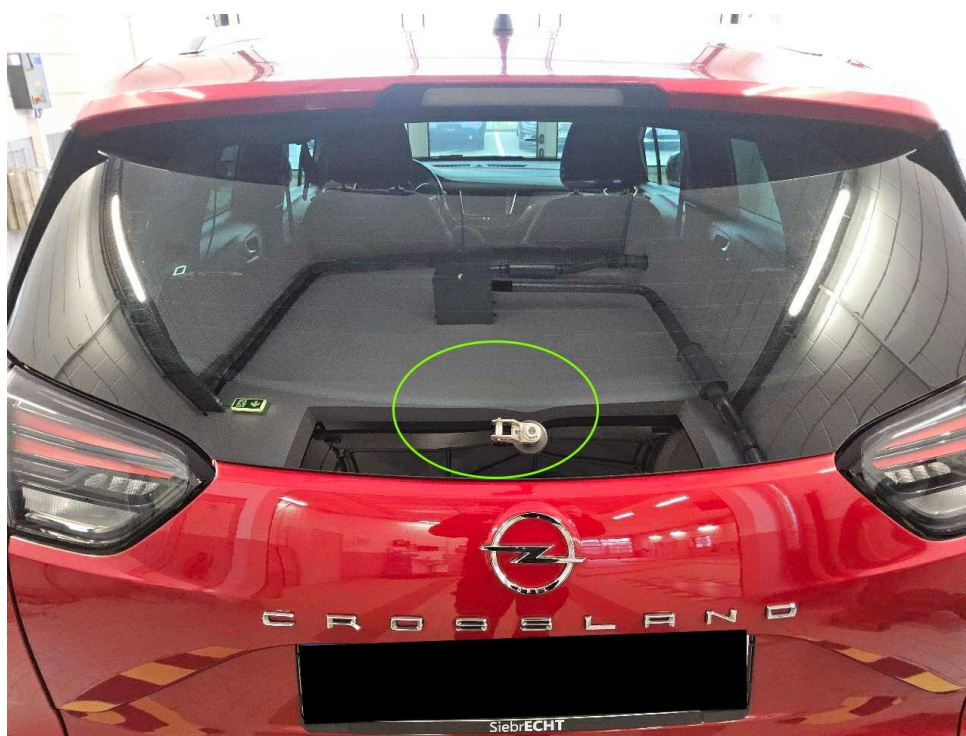
Bild 23 : Heckscheibenwischer gebrochen

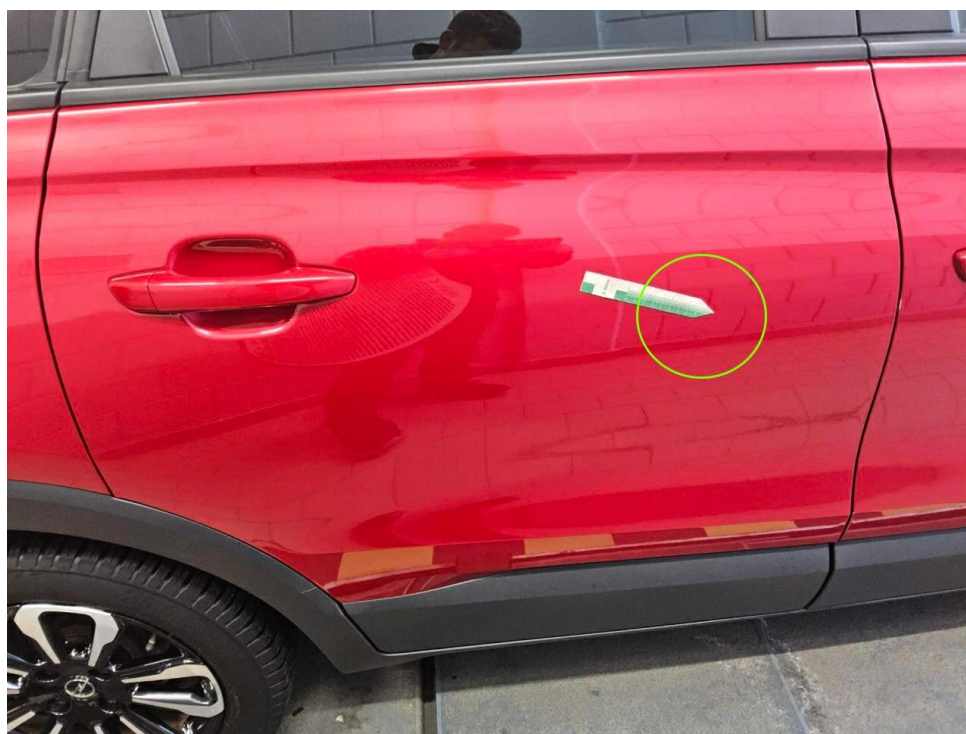
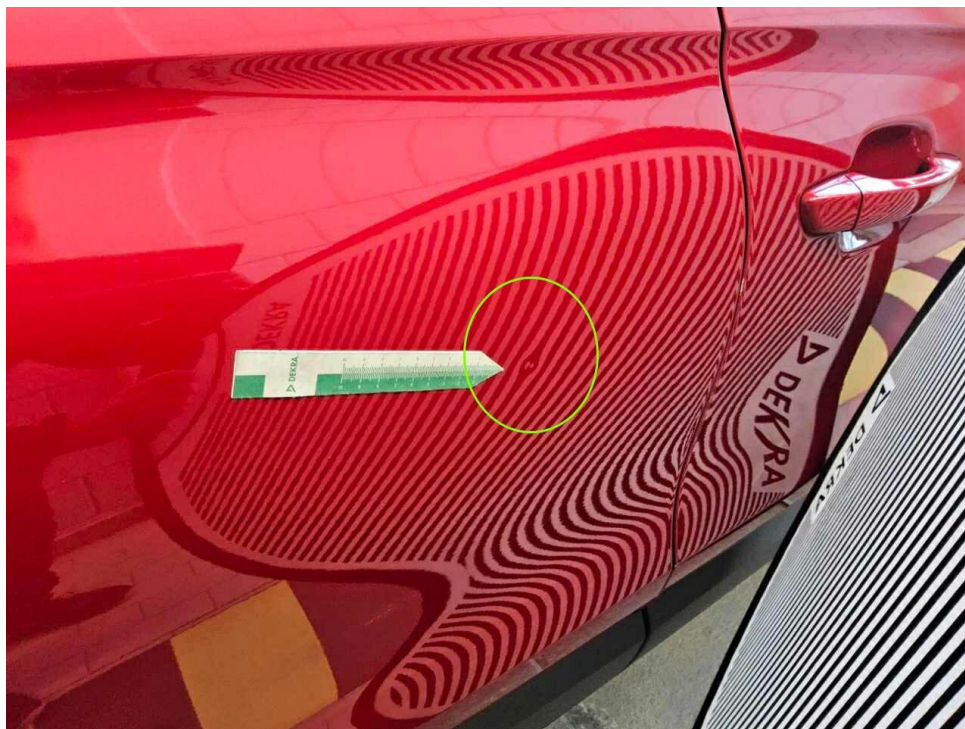
Bild 24 : Tür hinten rechts, deformiert, instandsetzen und lackieren mit Lackaufbau

Bild 25 : Tür hinten rechts, deformiert, instandsetzen und lackieren mit Lackaufbau

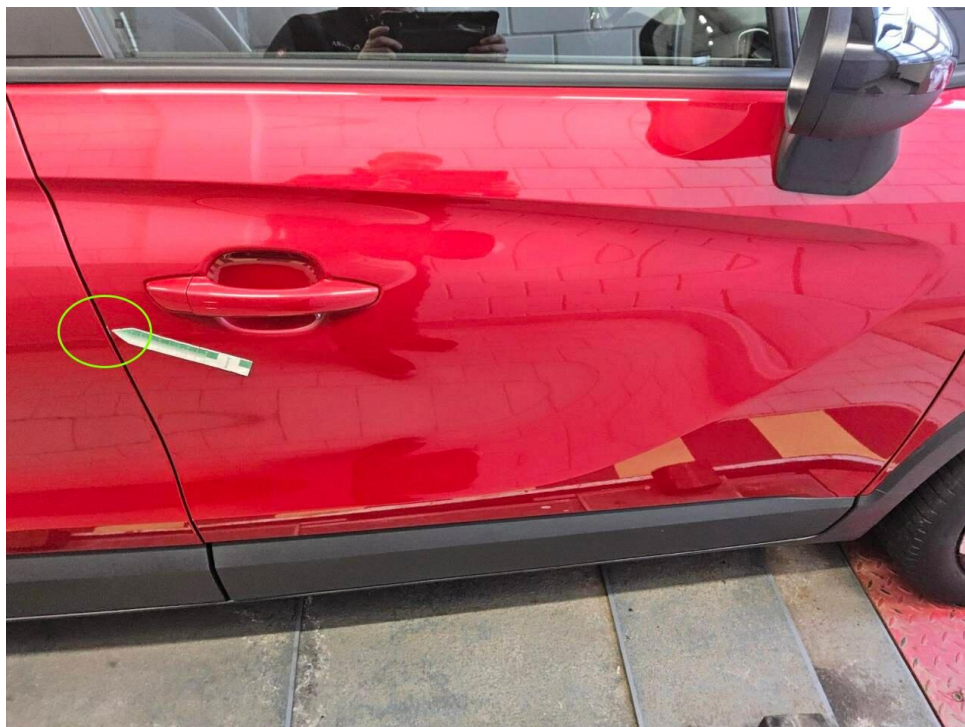
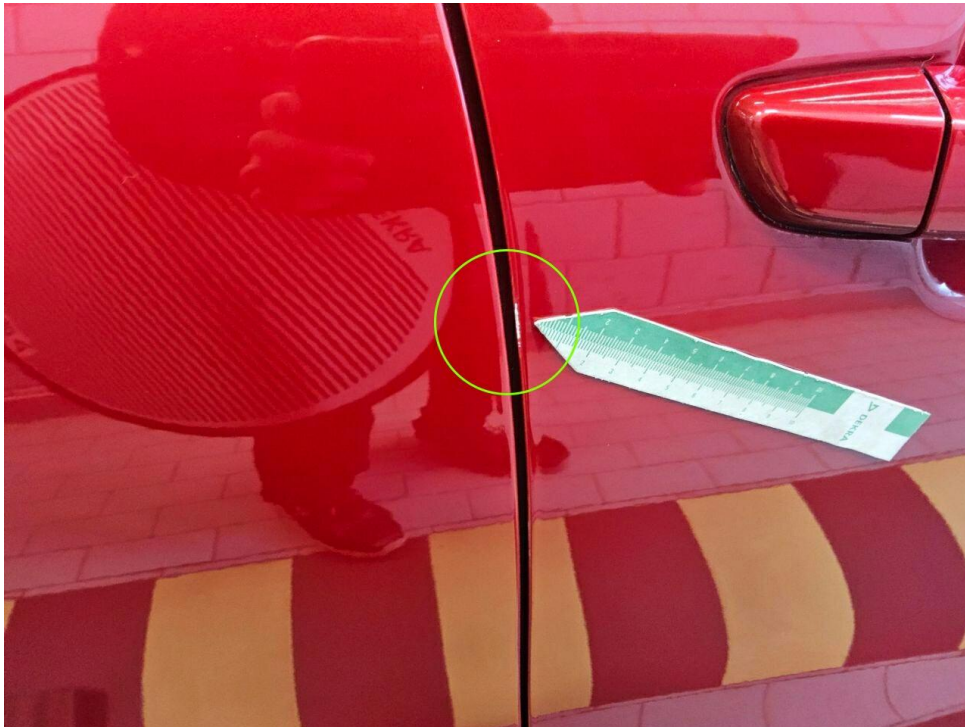
Bild 26 : Tür vorne rechts Türkante, Lackabplatzer, smart repair

Bild 27 : Tür vorne rechts Türkante, Lackabplatzer, smart repair

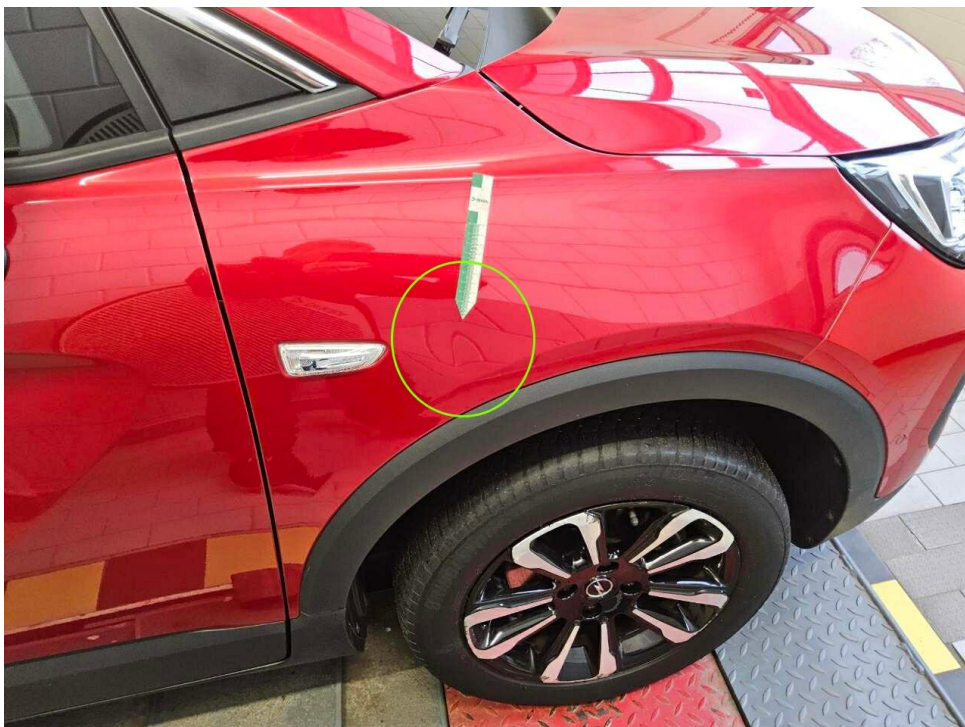
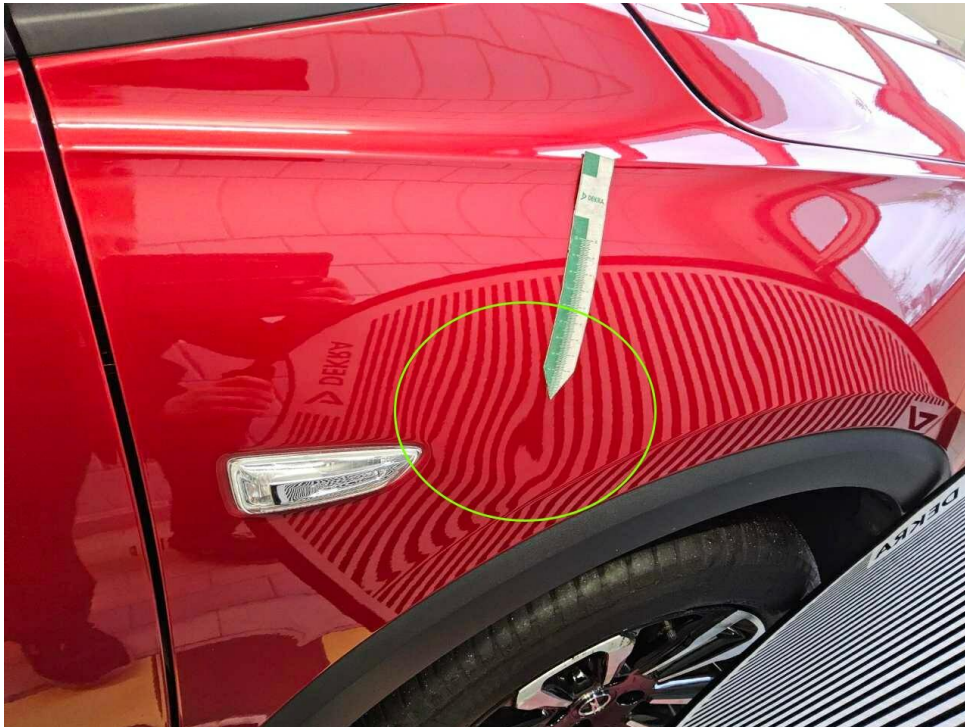
Bild 28 : Kotflügel vorne rechts, mehrfach eingedellt, drücken

Bild 29 : Kotflügel vorne rechts, mehrfach eingedellt, drücken

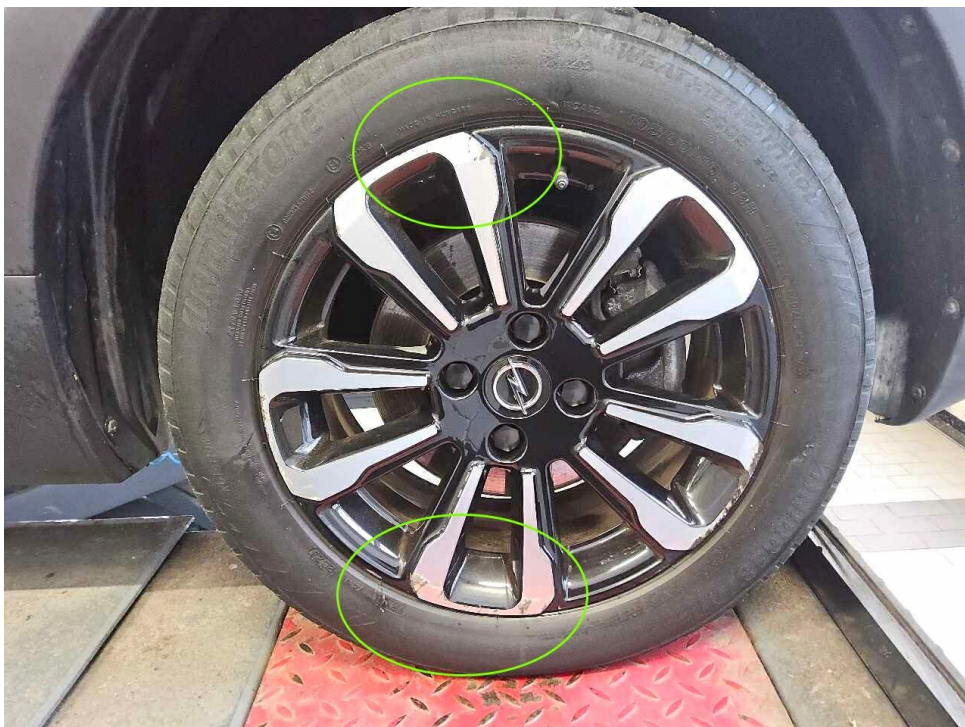
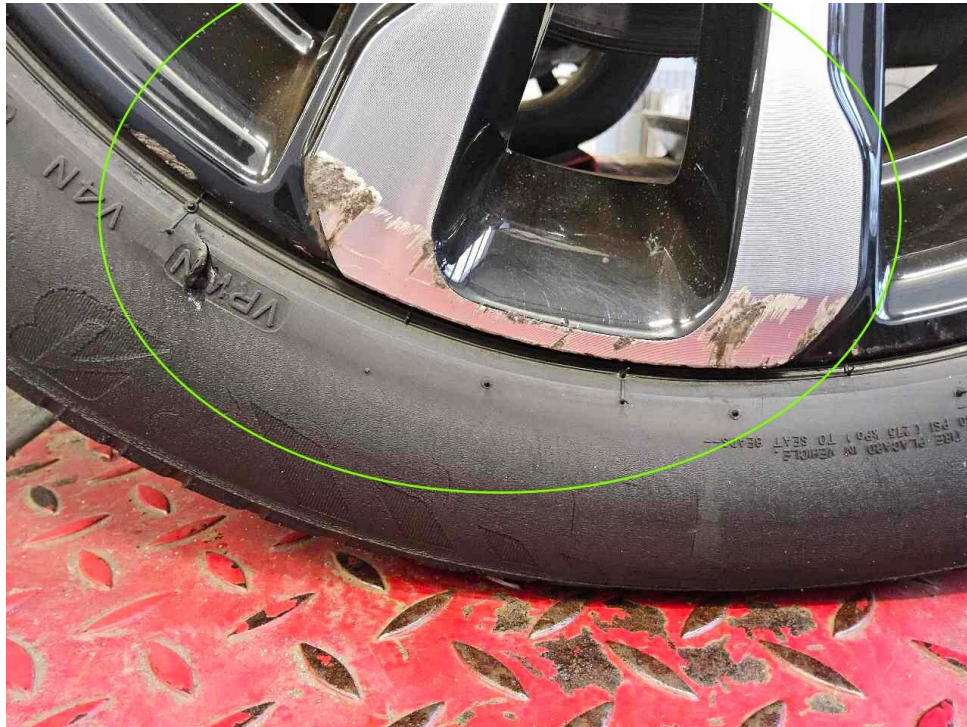
Bild 30 : Alufelge glanzgedreht vorne rechts verschrammt mit Materialabtrag

Bild 31 : Alufelge glanzgedreht vorne rechts verschrammt mit Materialabtrag

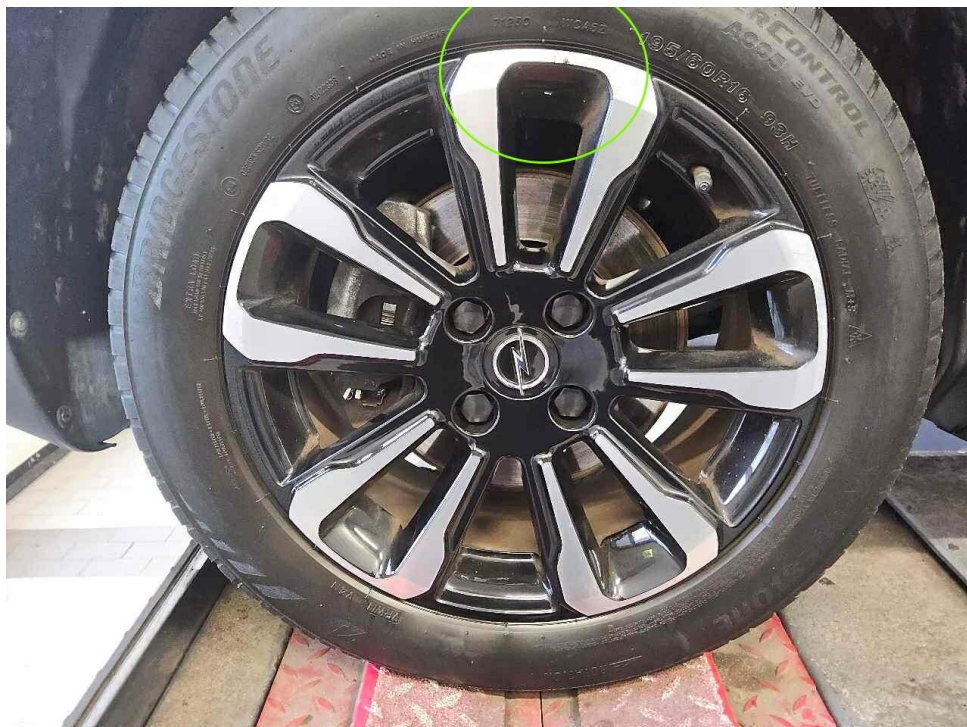
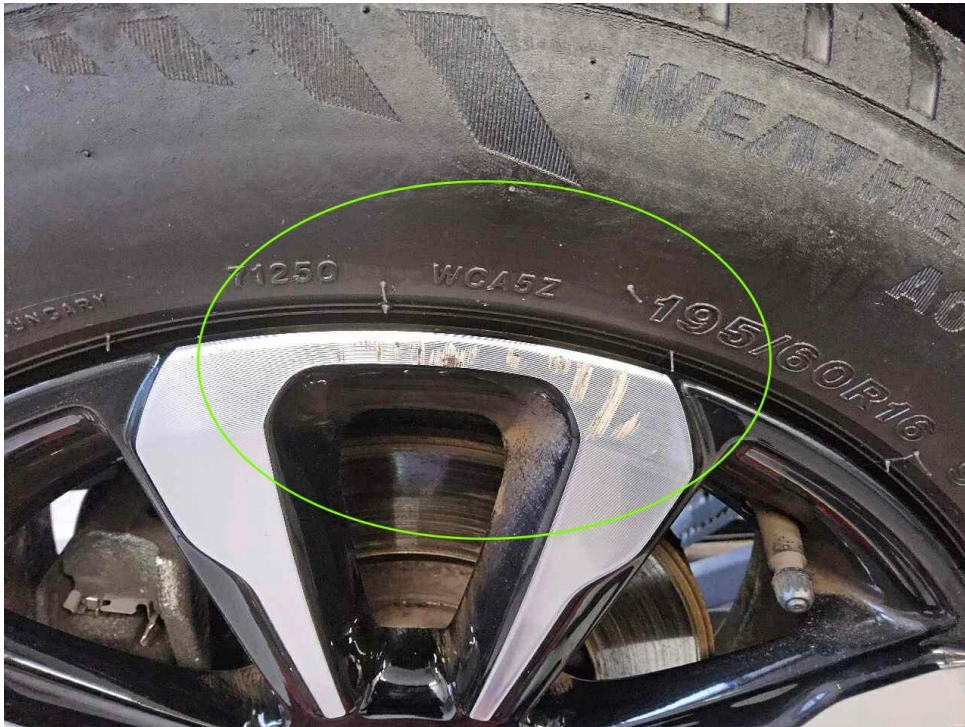
Bild 32 : Alufelge glanzgedreht vorne links verschrammt mit Materialabtrag

Bild 33 : Alufelge glanzgedreht vorne links verschrammt mit Materialabtrag

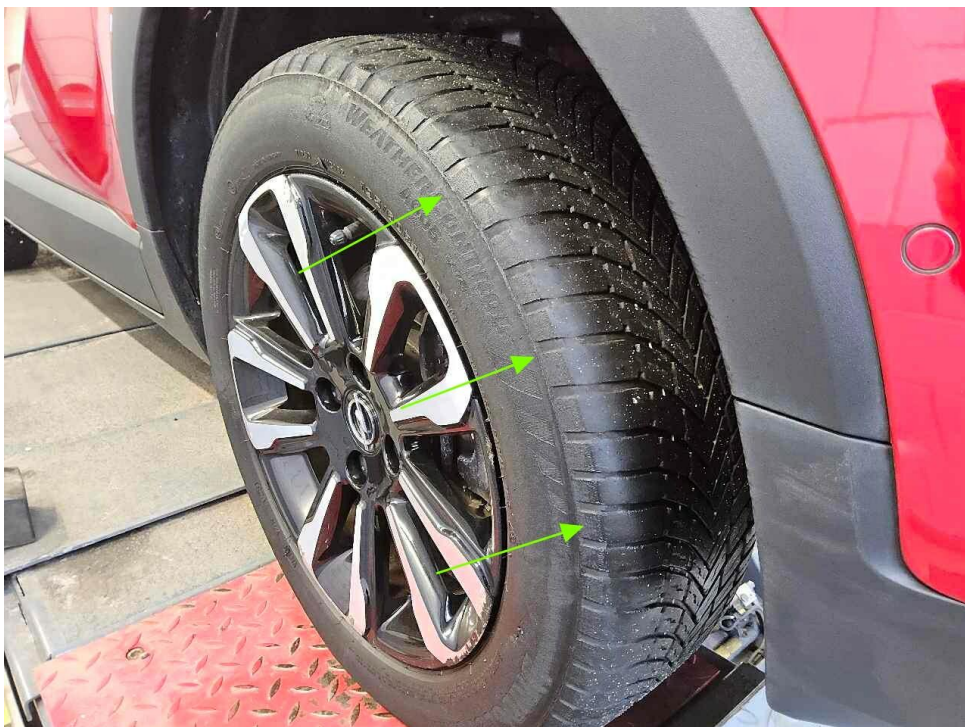
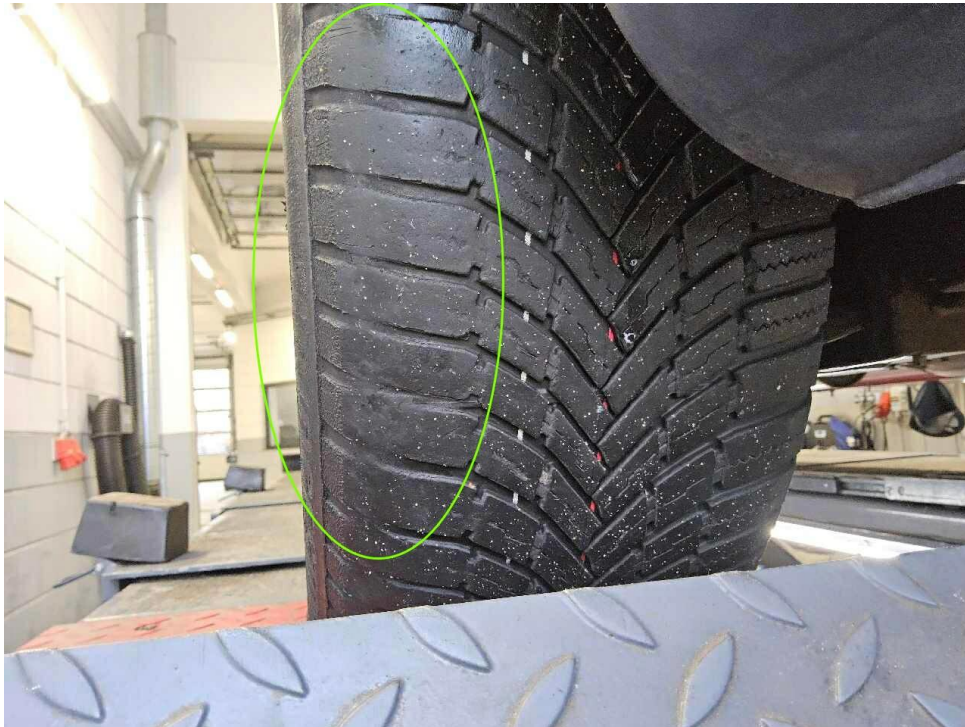
Bild 34 : Reifen vorne rechts Einseitig abgelaufen, Achsvermessung durchführen

Bild 35 : Reifen vorne rechts Einseitig abgelaufen, Achsvermessung durchführen

| Achse | Reifenbezeichnung | Hersteller/Typ | Art | Profiltiefe |
|---|---|---|---|---|
| rechts | 195 / 60 R 16 93 H | Bridgestone / A005 Weather Control EVO | A /S | 3 mm |
