## Zustandsbericht

**CW S2035**

Leasingrückläufer	CW S2035
Auftraggeber	Mobility Concept GmbH, Grünwalder Weg 34, 82041 Oberhaching
Ihr Auftrag vom	11.05.2026, per e-Mail
Besichtigung	22.05.2026 um 09:00 Uhr HapiTec Hahne-Pieck-Technik GmbH, Zülpicher Str. 150, 52349 Düren

Fahrzeugart	Lastkraftwagen
Hersteller	Mercedes-Benz
Typ / Verkaufsbezeichnung	906 / 315 CDI Sprinter Lang HA
Aufbauart	Geschlossener Kasten
HSN / TSN	2222 / 000

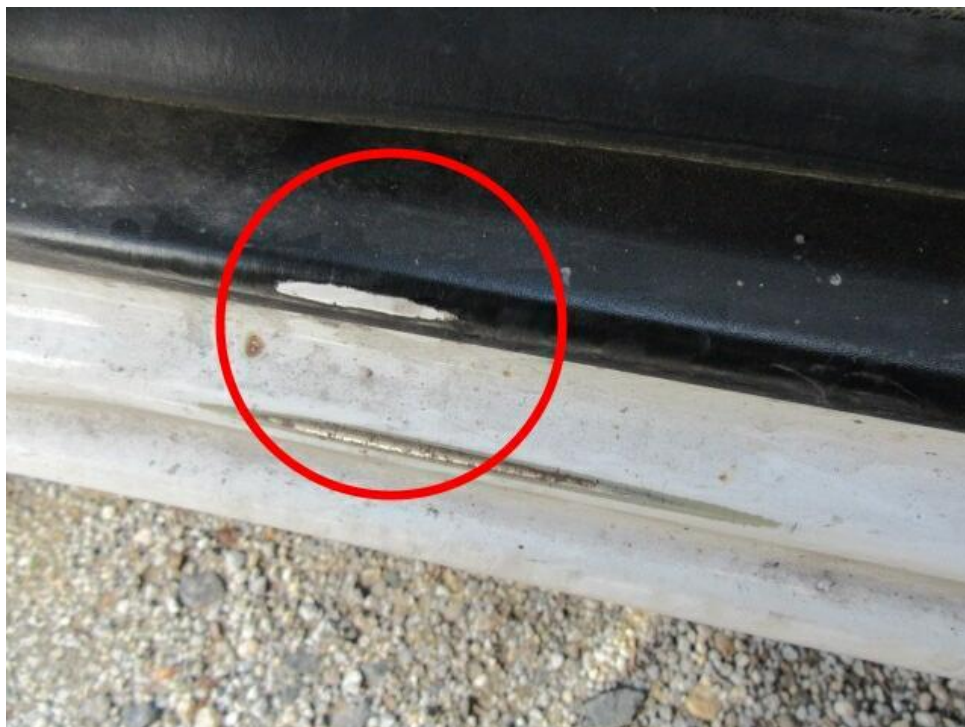
Bild 14 : Einstieg vorne links Lackabtragungen  
Folie Einstieg vorne links schadhaft

- Werbung am gesamten Fahrzeug entfernen (Bild 15)
  - Einstieg vorne links Lackabtragungen, lackieren mit Lackaufbau (Bild 14)
  - Folie Einstieg vorne links schadhaft, erneuern (Bild 14)
-

Bezeichnung der Reparatur	Rep.Kost	Anteil %	Anrechn.
Werbung am gesamten Fahrzeug entfernen	650	-100	-650
Einstieg vorne links Lackabtragungen, lackieren mit Lackaufbau	350	-52	-182
Folie Einstieg vorne links schadhaft, erneuern	150	-100	-150
	<b>1.150</b>		<b>-982 EUR</b>

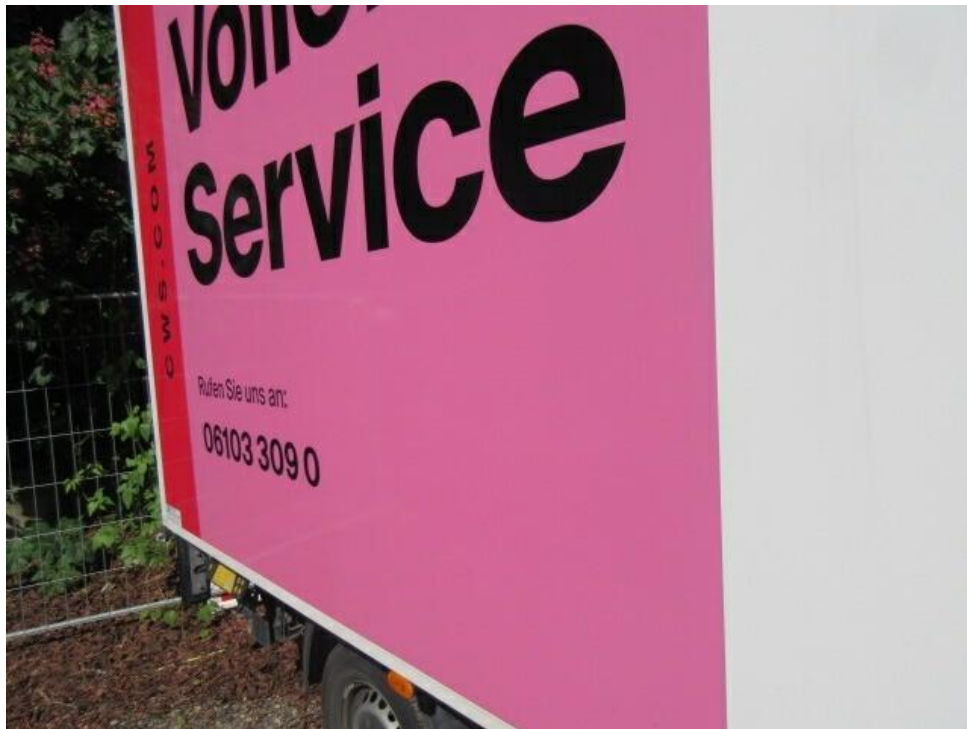
Bild 15 : Werbung am gesamten Fahrzeug entfernen
