Volkswagen GOLF

FIN: WVVZZZAUZHP779946

Sachverständige Feststellungen

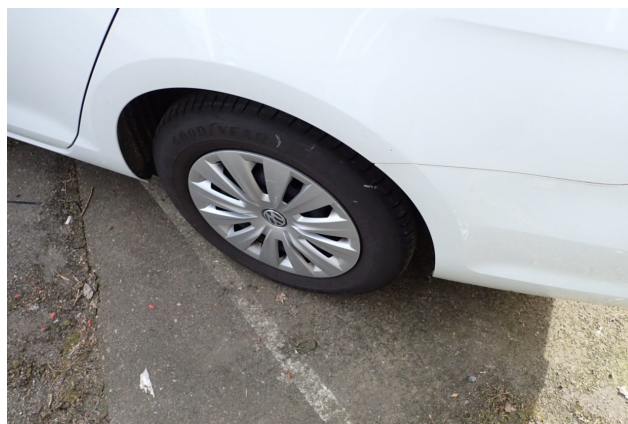
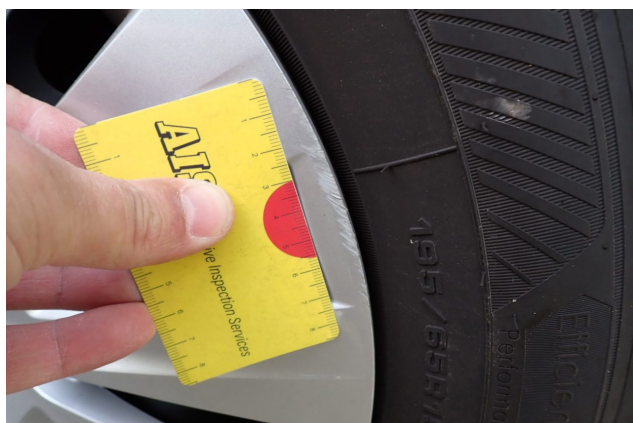
Nr. Bauteilgruppe	Beschreibung
1 Rad/Reifen	Radblende hinten links - verkratzt / verschürft - erneuern
2 Verkleidungen/ Abdeckungen	Heckdeckel, Innenverkleidung - verkratzt / verschürft - Smart Repair
3 Verkleidungen/ Abdeckungen	Türverkleidung hinten links - verkratzt / verschürft - Smart Repair
4 Instrumententafel	Handschuhfach - verkratzt / verschürft - Smart Repair
5 Kotflügel rechts	Radhausverbreiterung - Delle / Lackschaden - Smart Repair
6 Seitenwand links	Radhausverbreiterung - Delle(n) - Smart Repair
7 Stossfänger hinten	Stossfänger hinten - verkratzt / verschürft - lackieren

Beschädigung 1: Rad/Reifen: Radblende hinten links - verkratzt / verschürft - erneuern

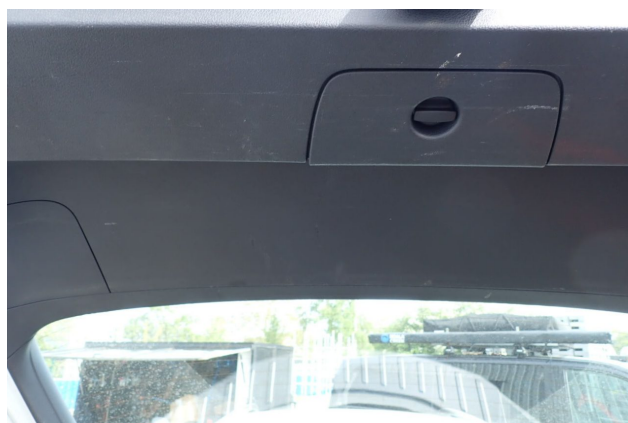
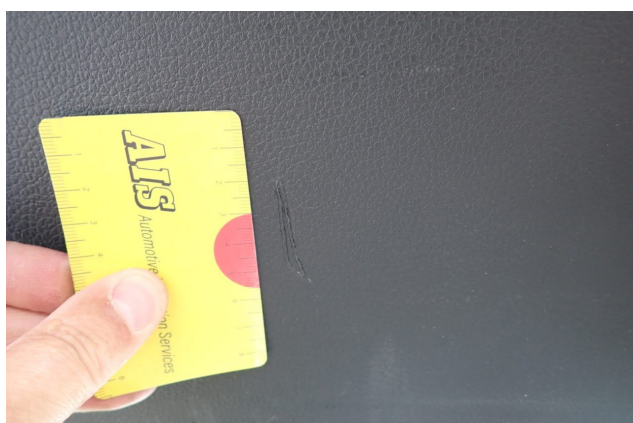
Beschädigung 2: Verkleidungen/Abdeckungen: Heckdeckel, Innenverkleidung - verkratzt / verschürft - Smart Repair

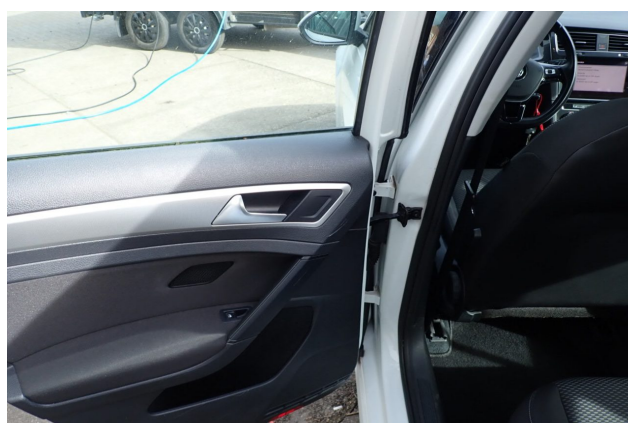
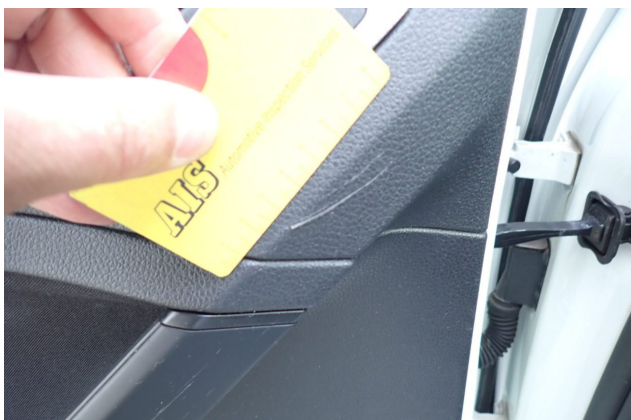
Beschädigung 3: Verkleidungen/Abdeckungen: Türverkleidung hinten links - verkratzt / verschürft - Smart Repair

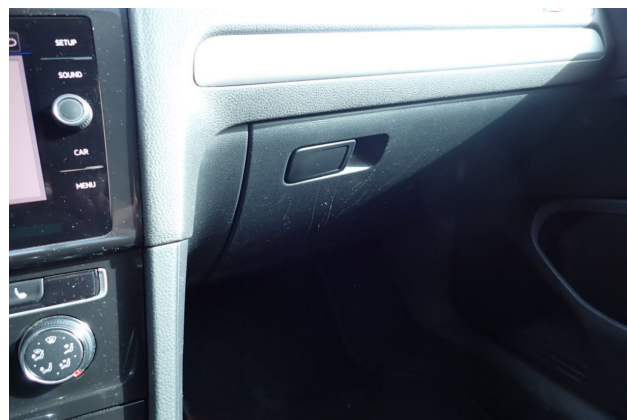
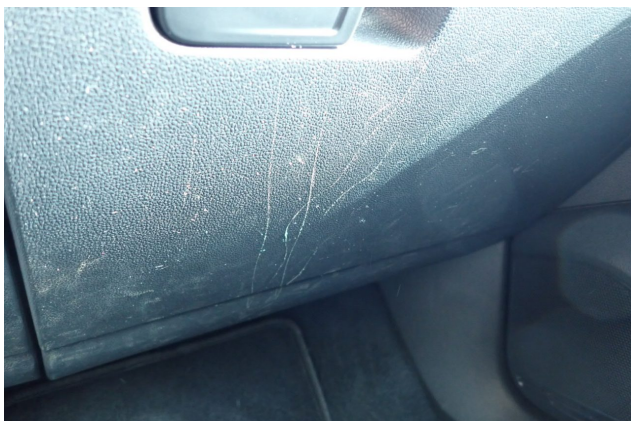
Beschädigung 4: Instrumententafel: Handschuhfach - verkratzt / verschürft - Smart Repair

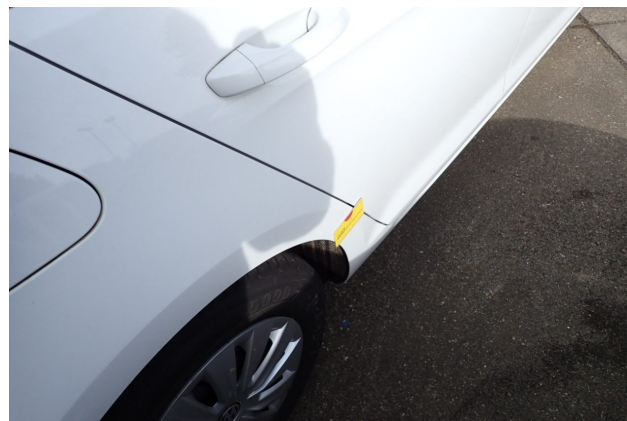
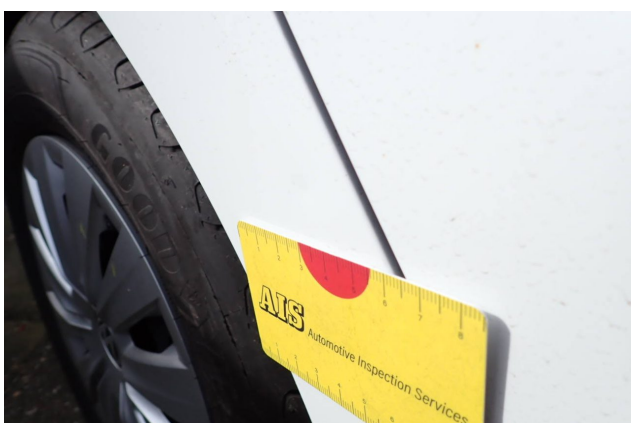
Beschädigung 5: Kotflügel rechts: Radhausverbreiterung - Delle / Lackschaden - Smart Repair

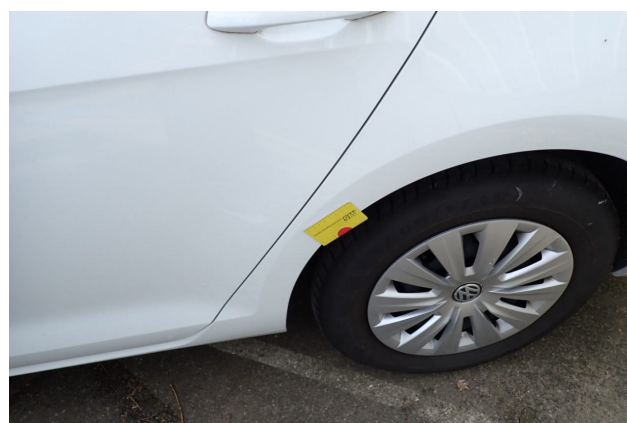
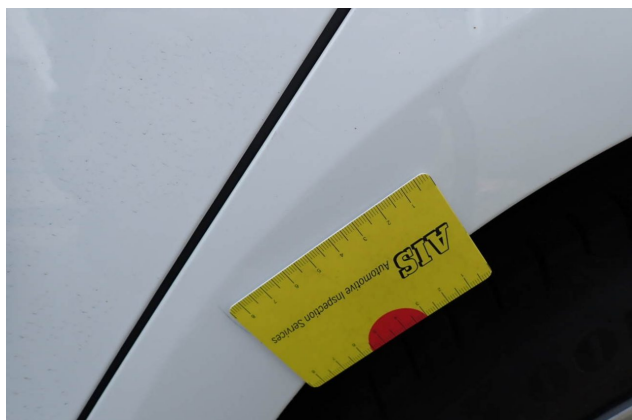
Beschädigung 6: Seitenwand links: Radhausverbreiterung - Delle(n) - Smart Repair

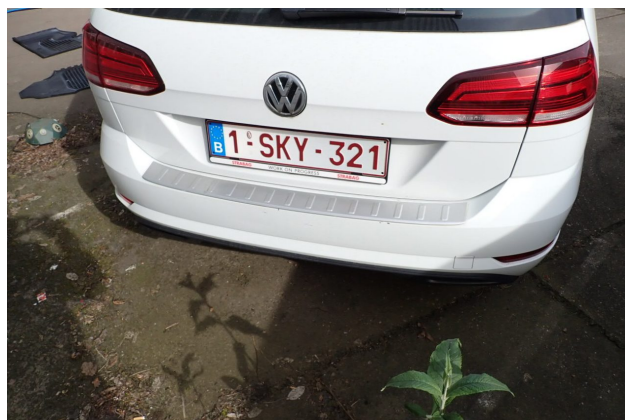
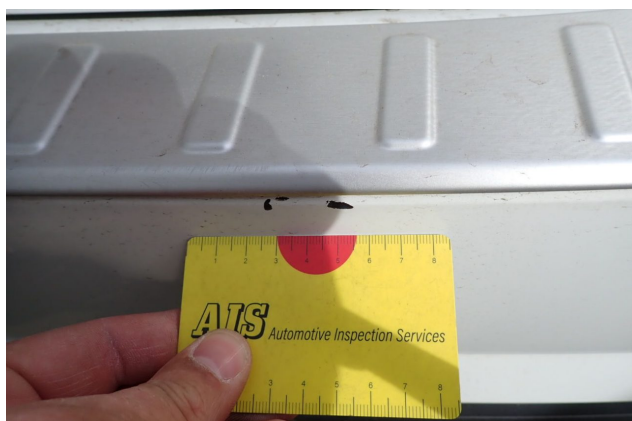
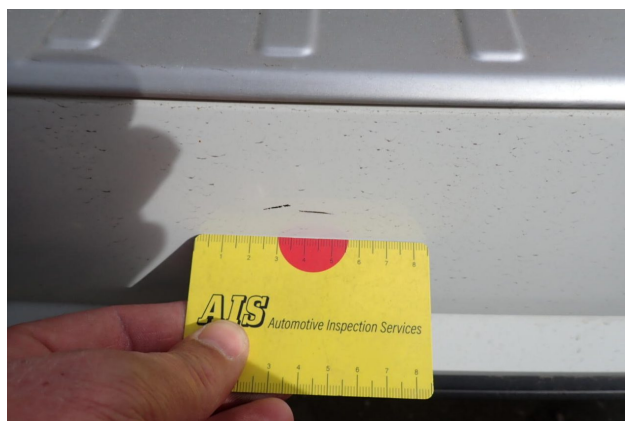
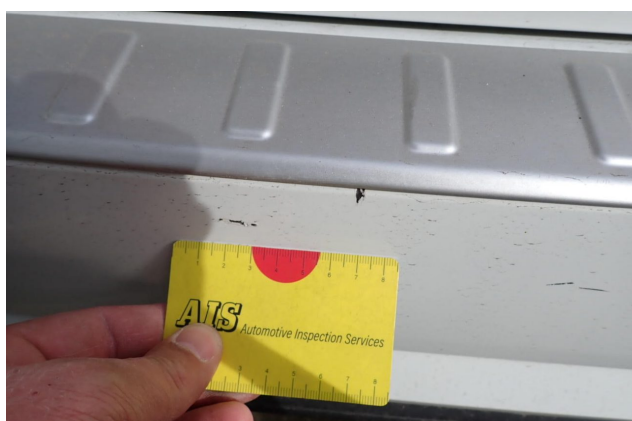
Beschädigung 7: Stossfänger hinten: Stossfänger hinten - verkratzt / verschürft - lackieren

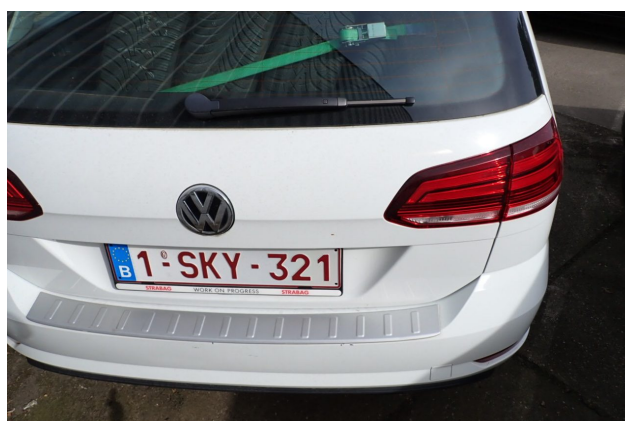
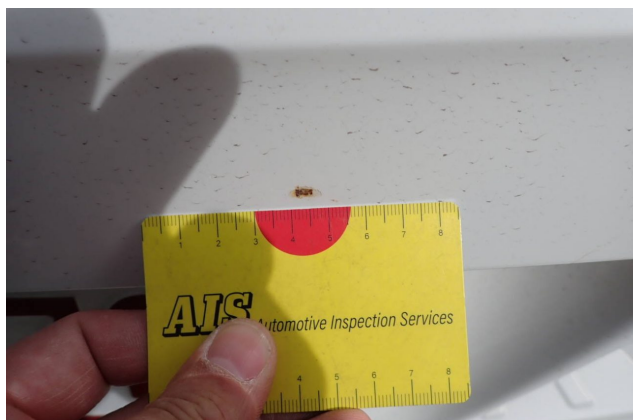
Nr. Bauteilgruppe	Beschreibung
1 Heckklappe/-tür	Heckklappe - Kratzer - kein Abzug
2 Motor	Motorabdeckung - Steinschlag - kein Abzug

Gebrauchsspur 1: Heckklappe/-tür: Heckklappe - Kratzer - kein Abzug

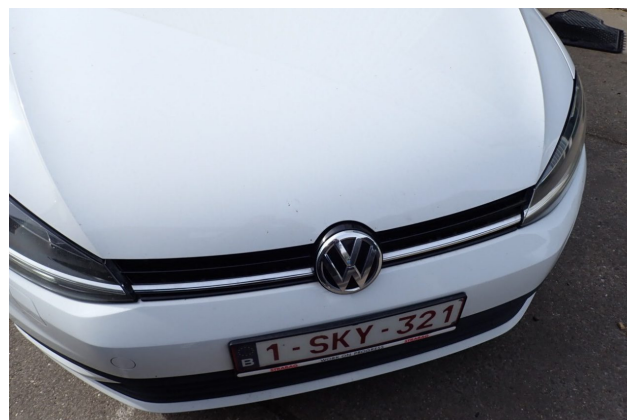
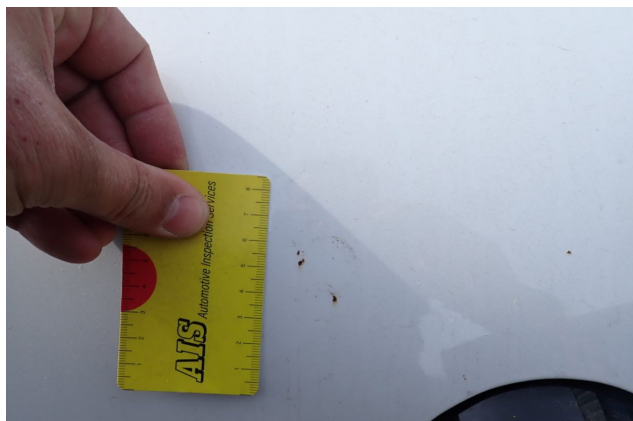
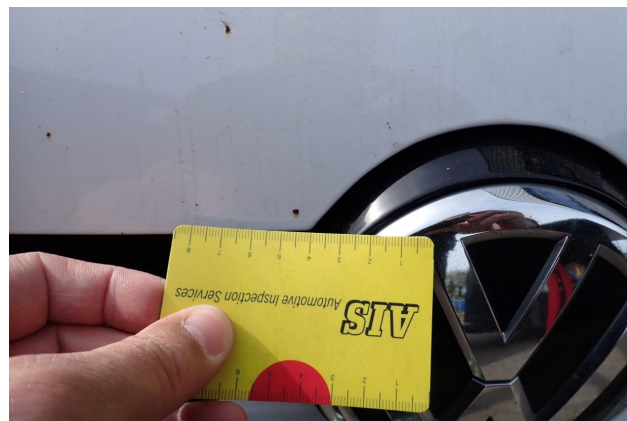
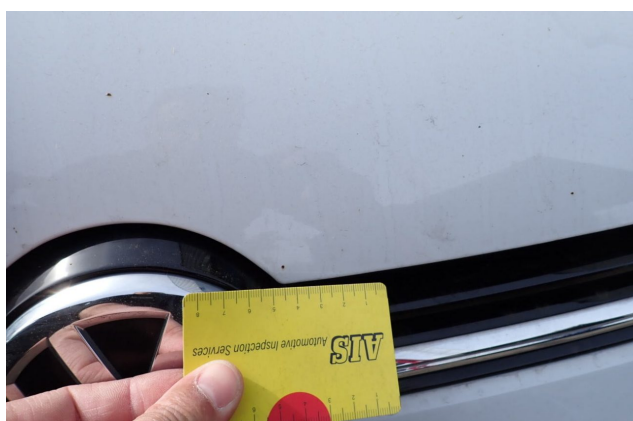
Gebrauchsspur 2: Motor: Motorabdeckung - Steinschlag - kein Abzug
