# Zustandsbericht ohne Ausstattung

Auftraggeber Mobilize Financial Services, eine Marke der RCI Banque S.A., Niederlassung  
Deutschland, Jagenbergstr. 1, 41468 Neuss  
Besichtigung 12.03.2026

| Hersteller | Renault | Typ / Verkaufsbez. | Megane E-Tech Electric (02.2022->) / Megane E-Tech EV60 220 Evolution (60 kWh) |

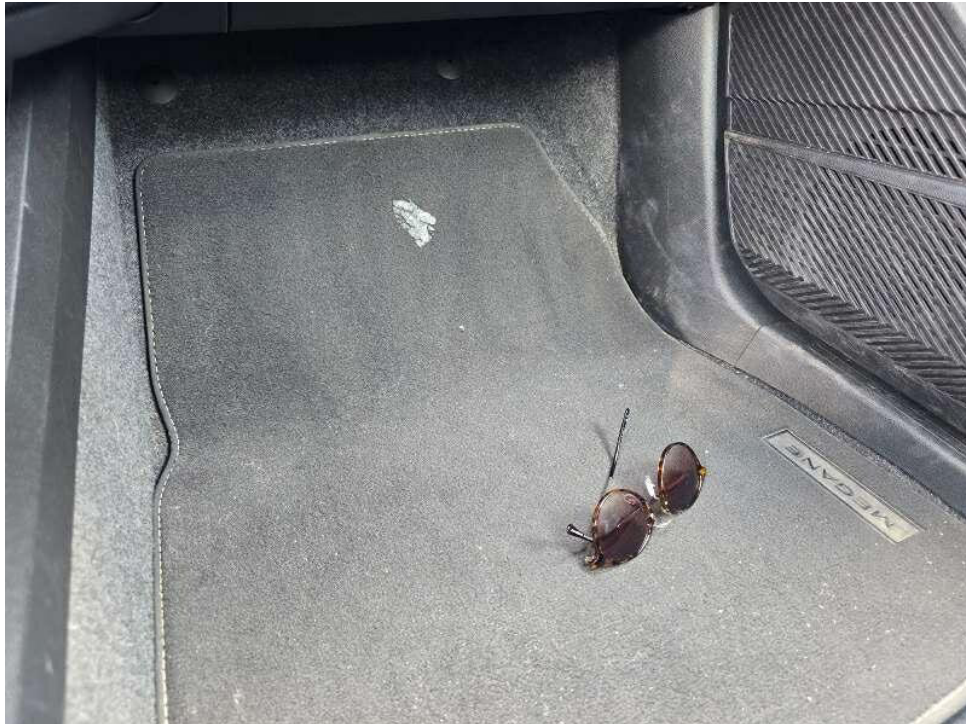
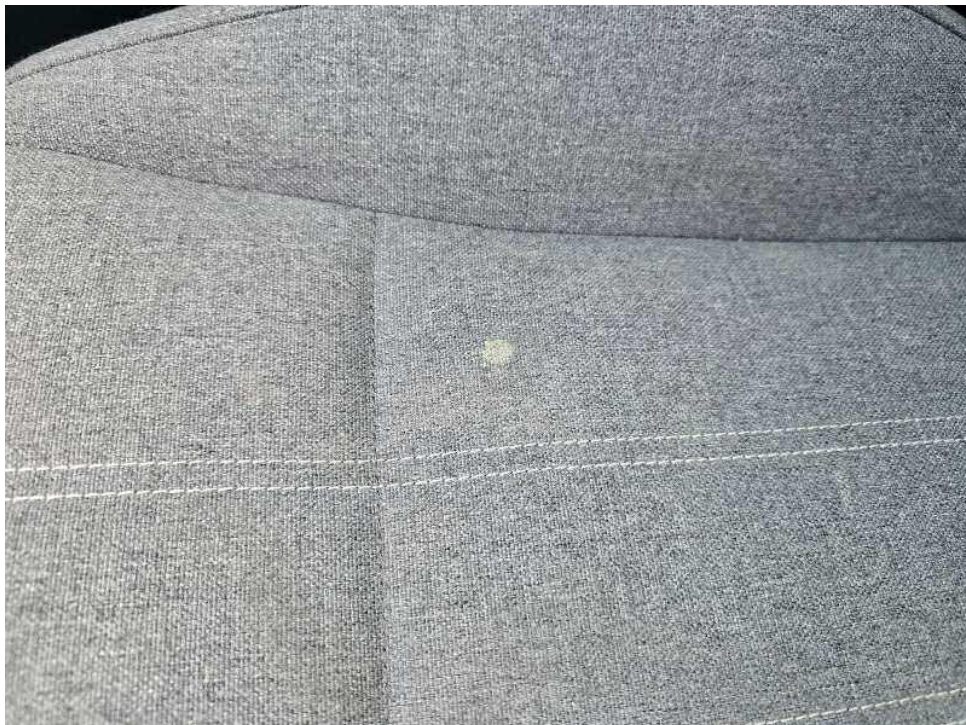
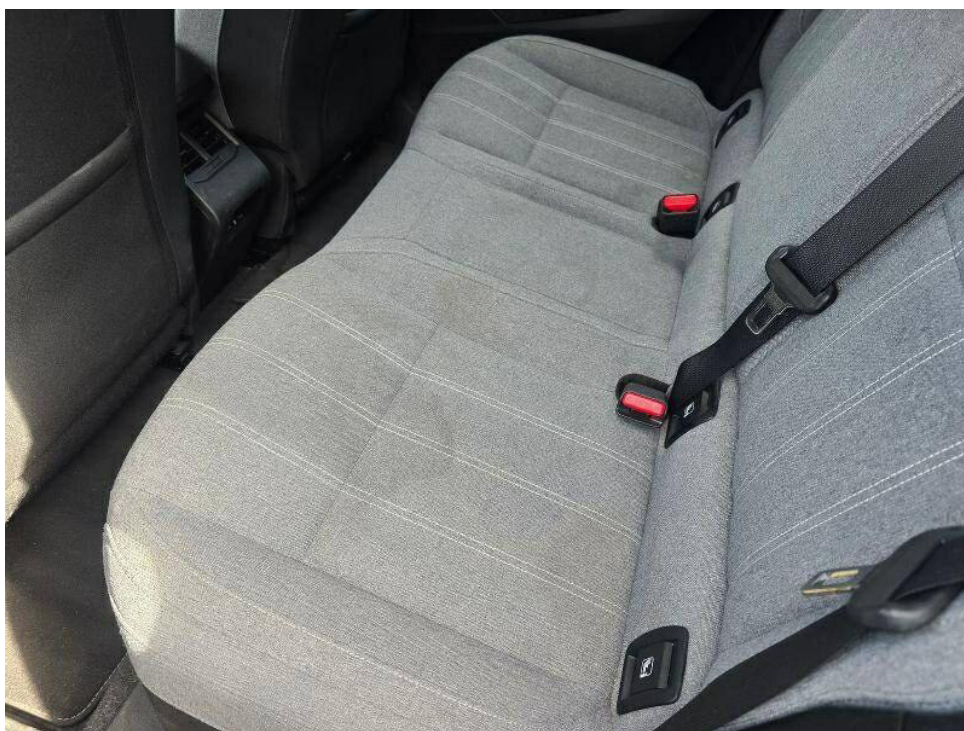
Bild 7 : Innenraum, verschmutzt

Bild 8 : Innenraum, verschmutzt

Bild 12 : Innenraum, verschmutzt

1. Wartung, keine Daten vorhanden / lt. Anzeige fällig, erneuern (Bild 6)
2. HU, abgelaufen, erneuern
3. Innenraum, verschmutzt, reinigen (Bild 7, 8, 12)
4. Lackaufbereitung, Fahrzeug verschmutzt und diverse Oberflächenkratzer an verschiedenen Karosserieteilen, prüfen und Befund festlegen, Schadenerweiterung möglich (Bild 9, 10, 11, 13, 14, 15, 16, 17, 20, 23, 26)
5. Türverkleidung hinten rechts, beschädigt, erneuern (Bild 18, 19)
6. Felge vorne rechts, beschädigt,

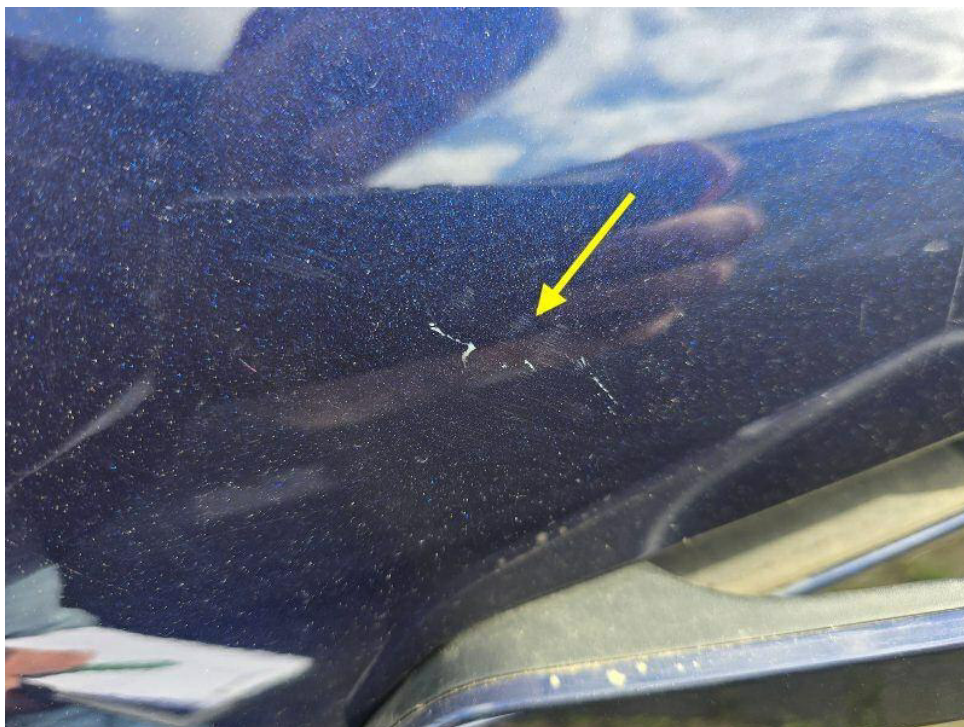
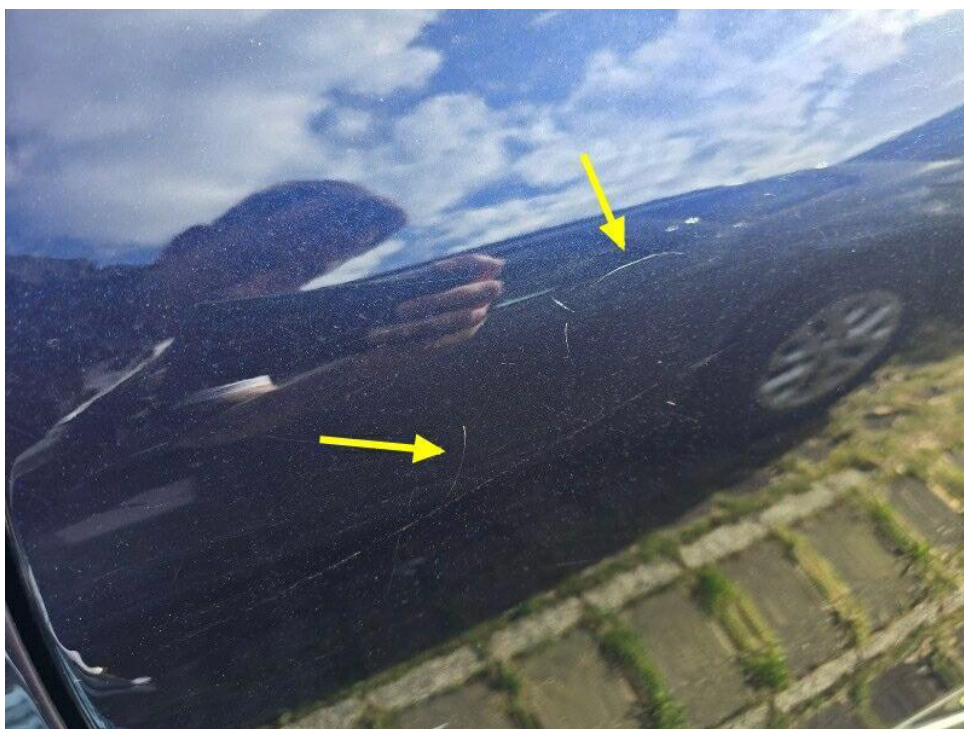
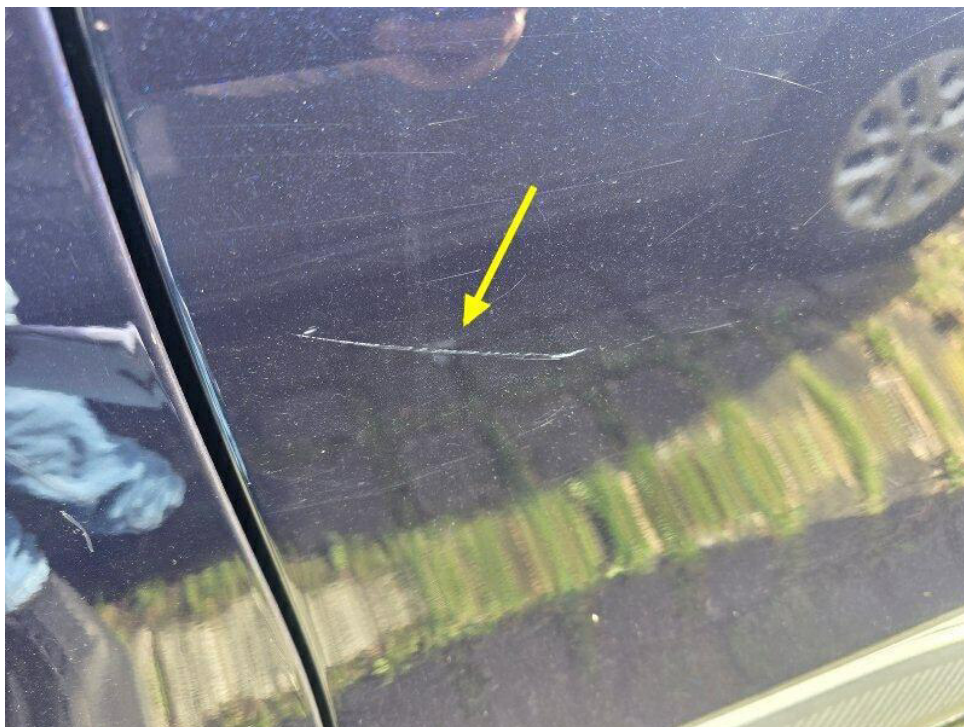
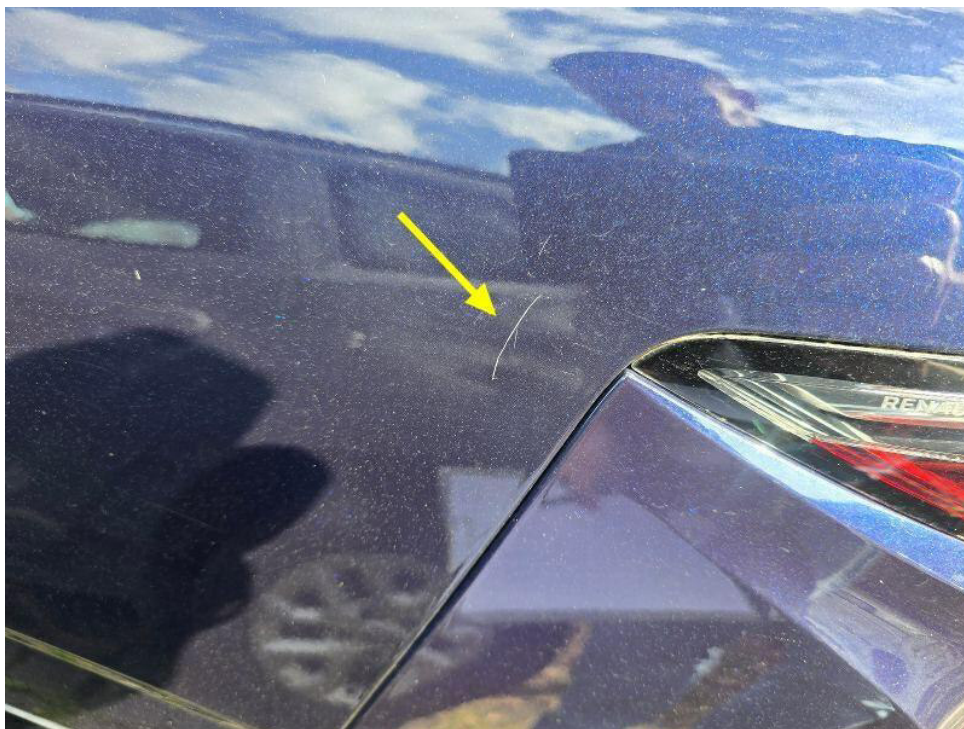
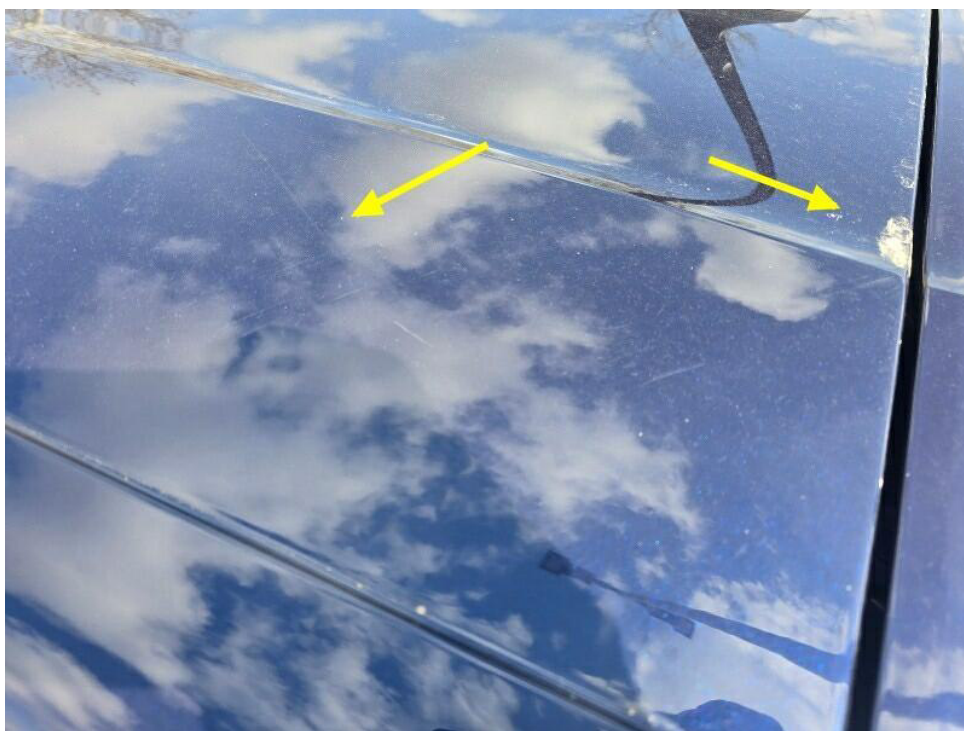
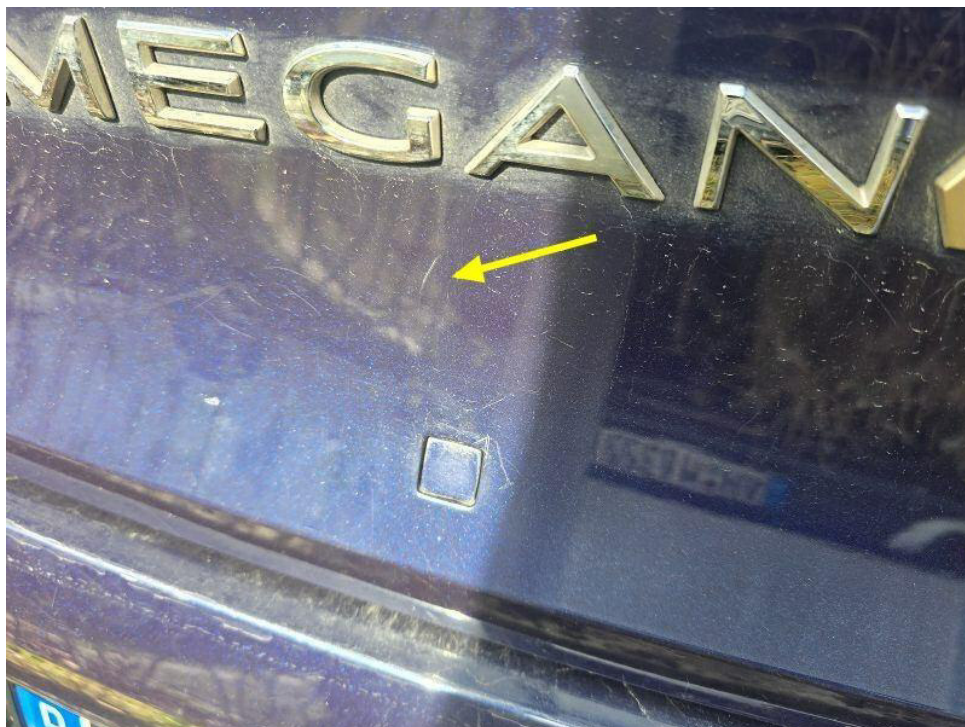
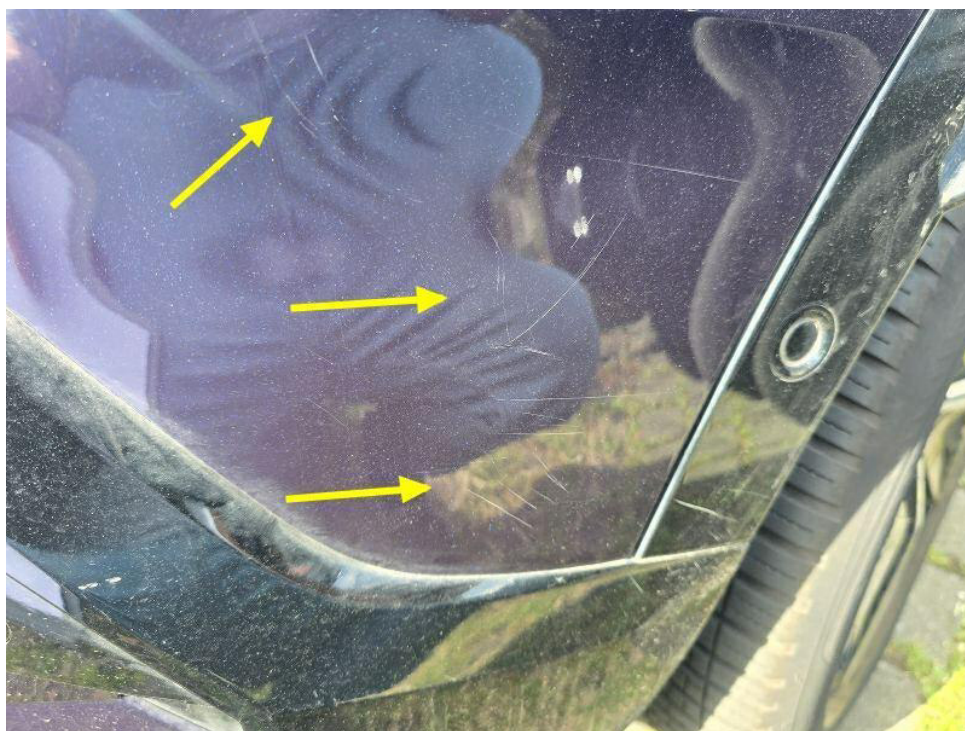
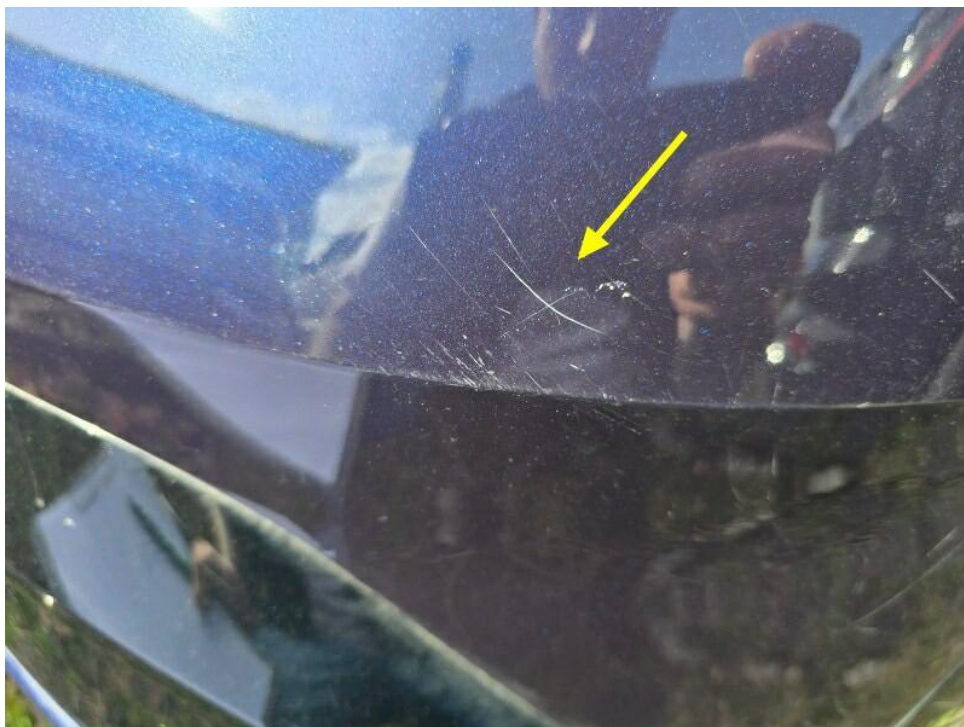
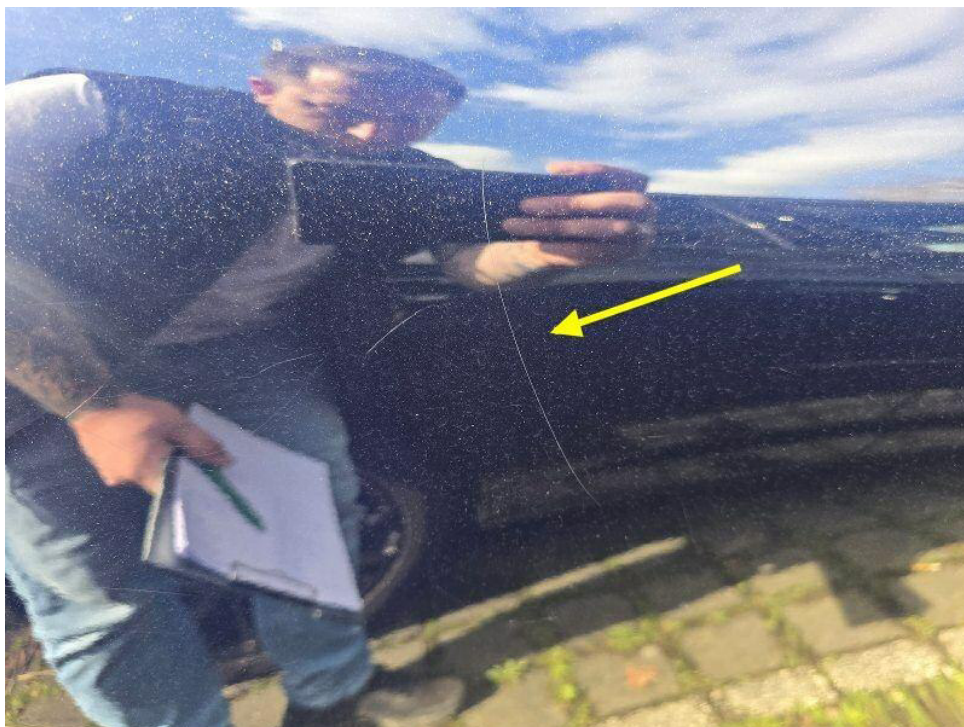
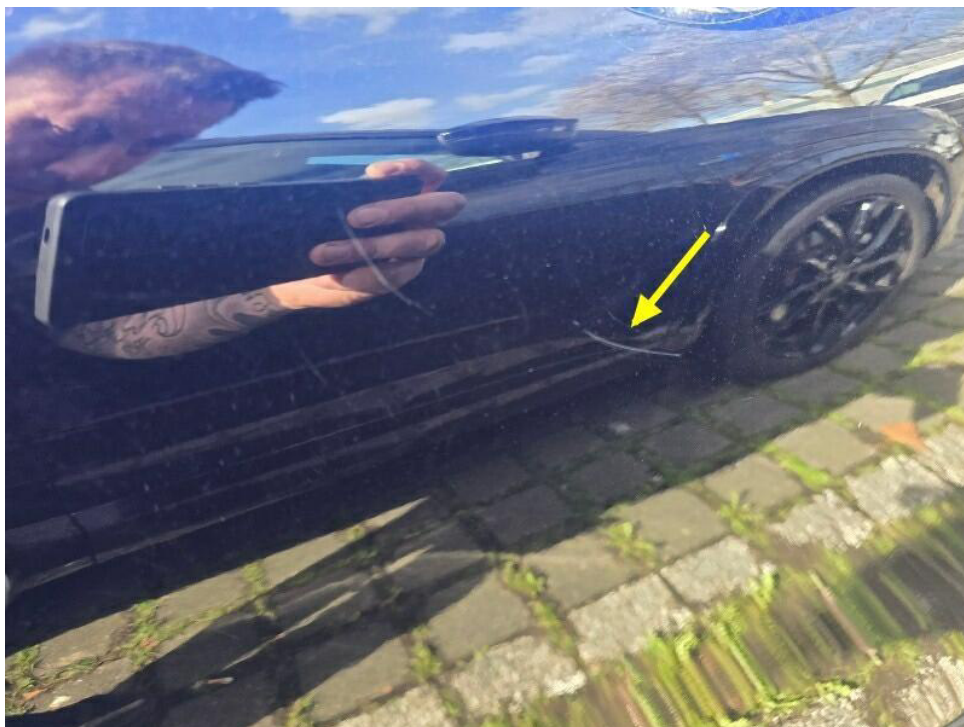
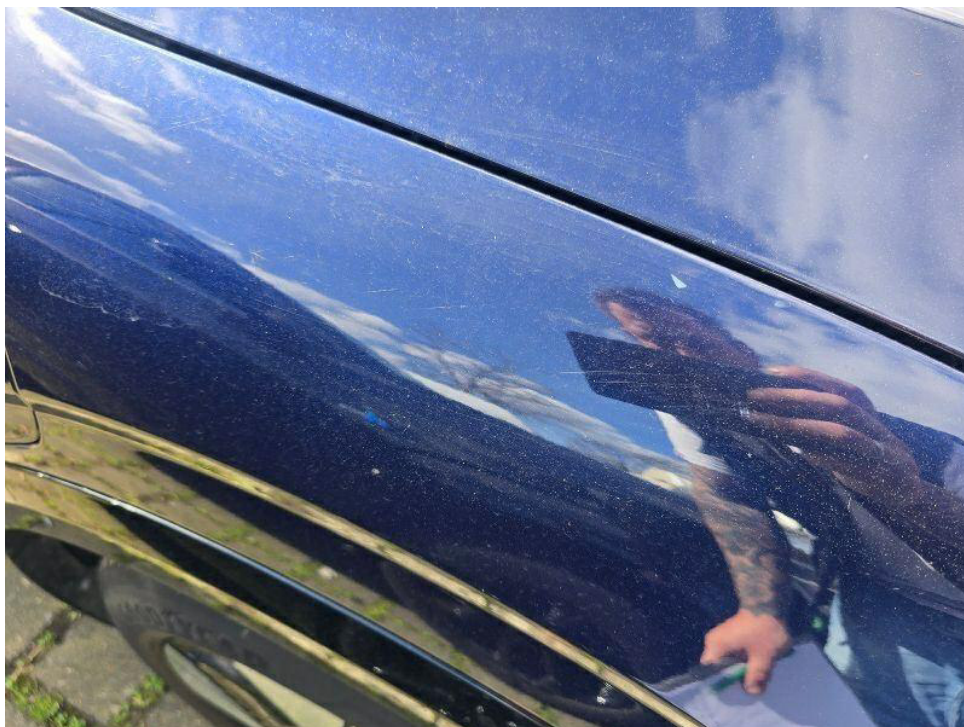
Bild 9 : Lackaufbereitung, Fahrzeug verschmutzt und diverse Oberflächenkratzer an verschiedenen Karosserieteilen

Bild 10 : Lackaufbereitung, Fahrzeug verschmutzt und diverse Oberflächenkratzer an verschiedenen Karosserieteilen

Bild 11 : Lackaufbereitung, Fahrzeug verschmutzt und diverse Oberflächenkratzer an verschiedenen Karosserieteilen

Bild 13 : Lackaufbereitung, Fahrzeug verschmutzt und diverse Oberflächenkratzer an verschiedenen Karosserieteilen

Bild 14 : Lackaufbereitung, Fahrzeug verschmutzt und diverse Oberflächenkratzer an verschiedenen Karosserieteilen

Bild 15 : Lackaufbereitung, Fahrzeug verschmutzt und diverse Oberflächenkratzer an verschiedenen Karosserieteilen

Bild 16 : Lackaufbereitung, Fahrzeug verschmutzt und diverse Oberflächenkratzer an verschiedenen Karosserieteilen

Bild 17 : Lackaufbereitung, Fahrzeug verschmutzt und diverse Oberflächenkratzer an verschiedenen Karosserieteilen

Bild 20 : Lackaufbereitung, Fahrzeug verschmutzt und diverse Oberflächenkratzer an verschiedenen Karosserieteilen

Bild 23 : Lackaufbereitung, Fahrzeug verschmutzt und diverse Oberflächenkratzer an verschiedenen Karosserieteilen

Bild 26 : Lackaufbereitung, Fahrzeug verschmutzt und diverse Oberflächenkratzer an verschiedenen Karosserieteilen

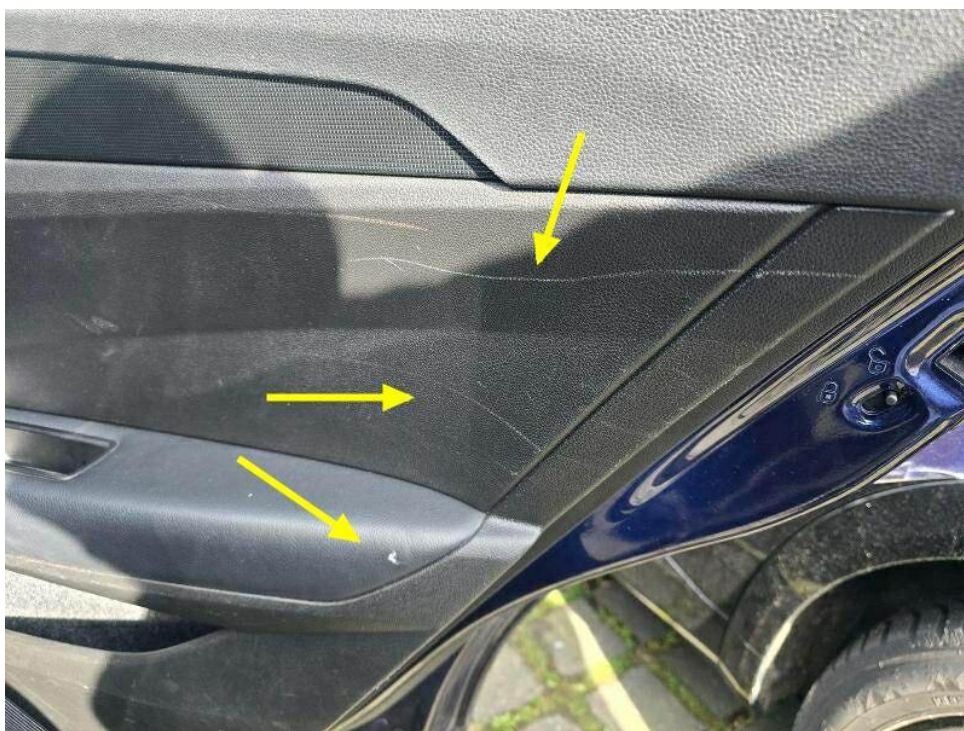
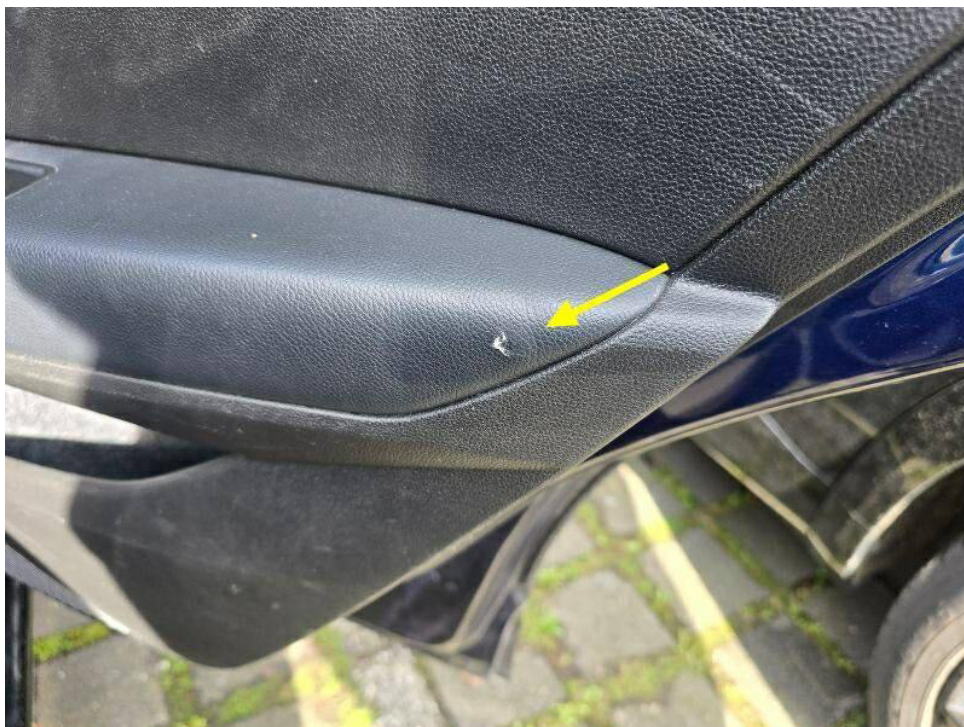
Bild 18 : Türverkleidung hinten rechts, beschädigt

Bild 19 : Türverkleidung hinten rechts, beschädigt

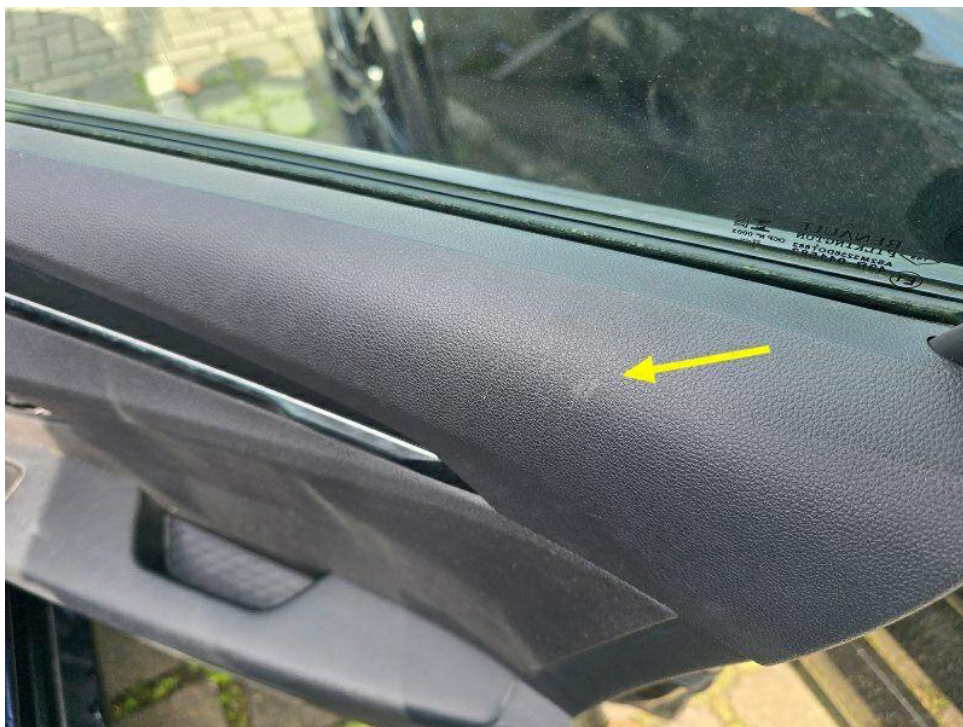
Bild 21 : Verkleidung Tür vorne rechts, zerkratzt, smart repair

- erneuern (Bild 24, 25)
7. Kotflügel vorne rechts Zierleiste  
Lackierung, zerkratzt, lackieren (Bild 30)
  8. Frontspoiler Lackierung, zerkratzt,  
lackieren mit Lackaufbau (Bild 28, 29)
  9. Heckspoiler Lackierung,  
Umweltschaden, lackieren (Bild 31, 32)
  10. Tür hinten rechts Türkante, zerkratzt,  
smart repair (Bild 22)
  11. Verkleidung Tür vorne rechts,  
zerkratzt, smart repair (Bild 21)
  12. Motorhaube Lackierung,  
Umweltschaden, lackieren (Bild 27)

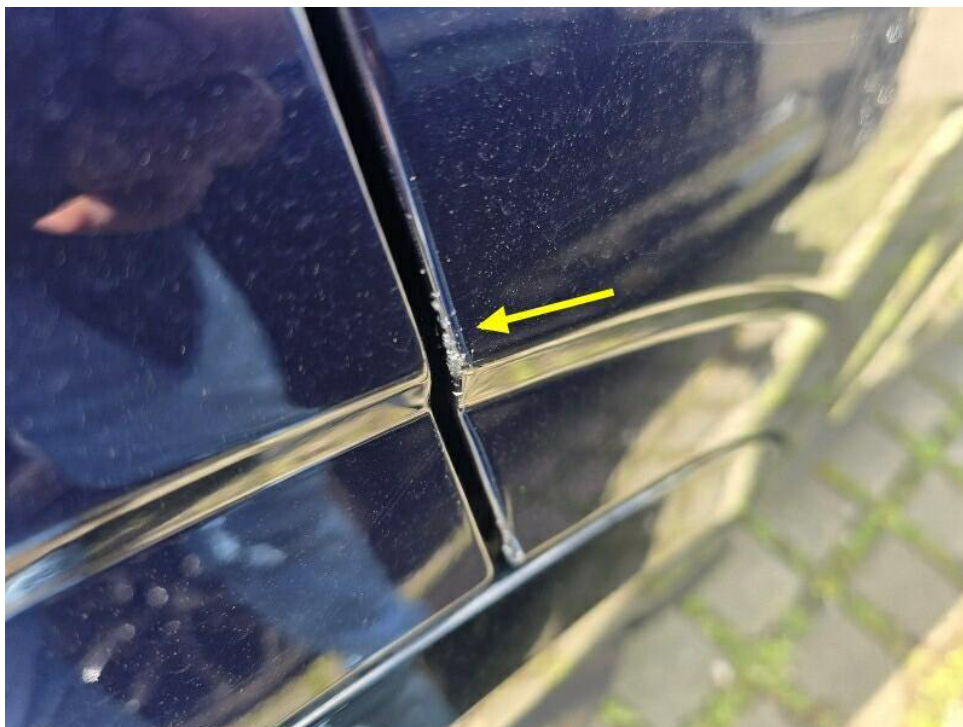
Bild 22 : Tür hinten rechts Türkante, zerkratzt, smart repair

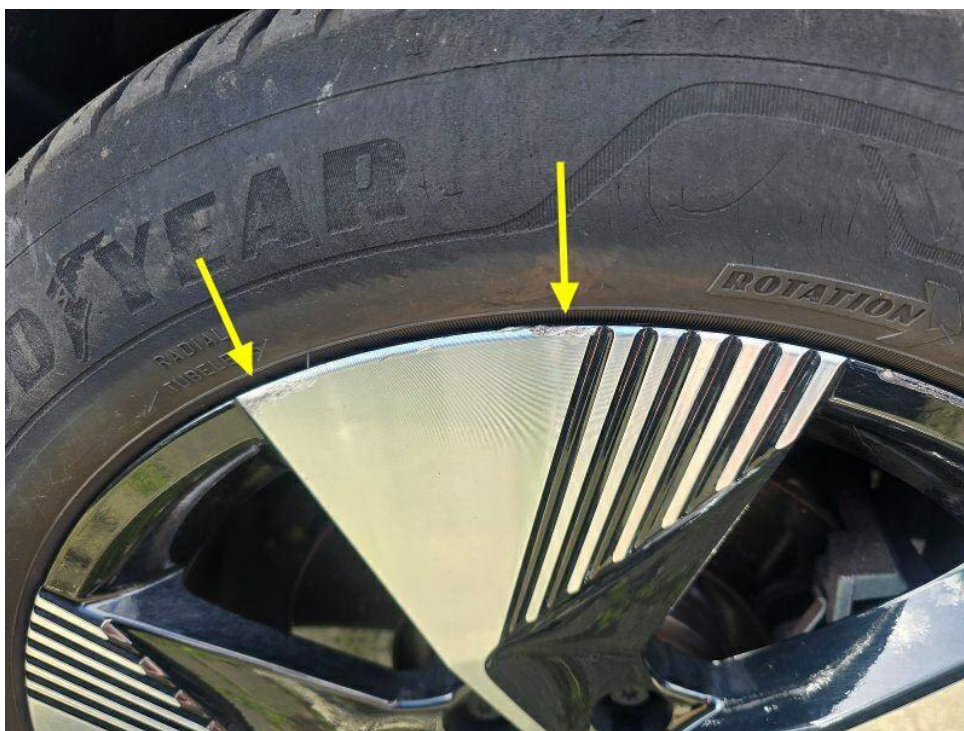
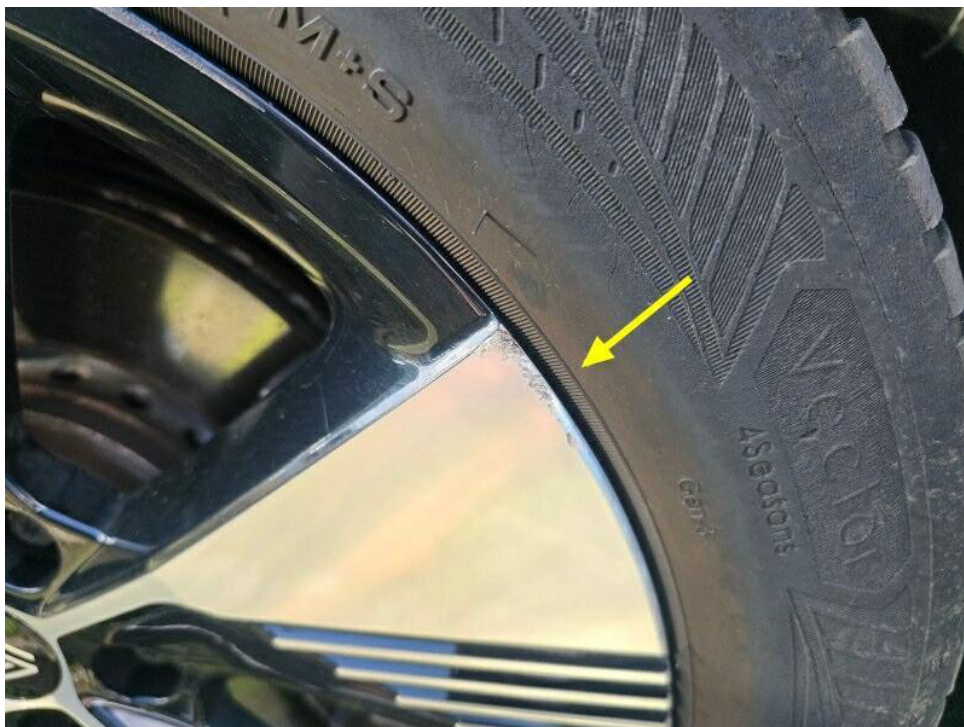
Bild 24 : Felge vorne rechts, beschädigt

Bild 25 : Felge vorne rechts, beschädigt

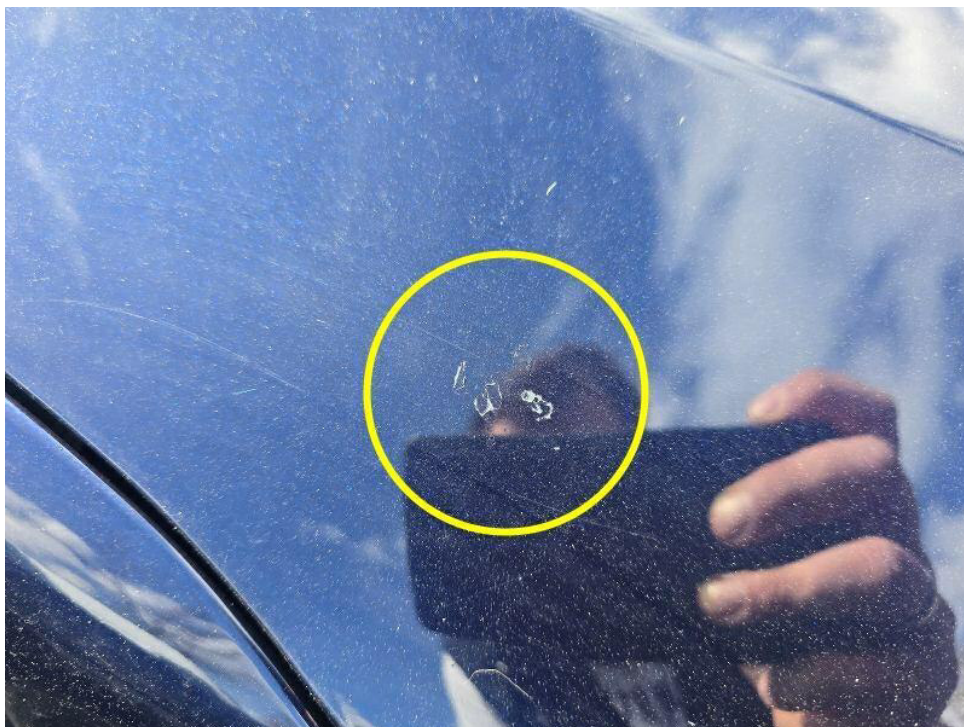
Bild 27 : Motorhaube Lackierung, Umweltschaden, lackieren

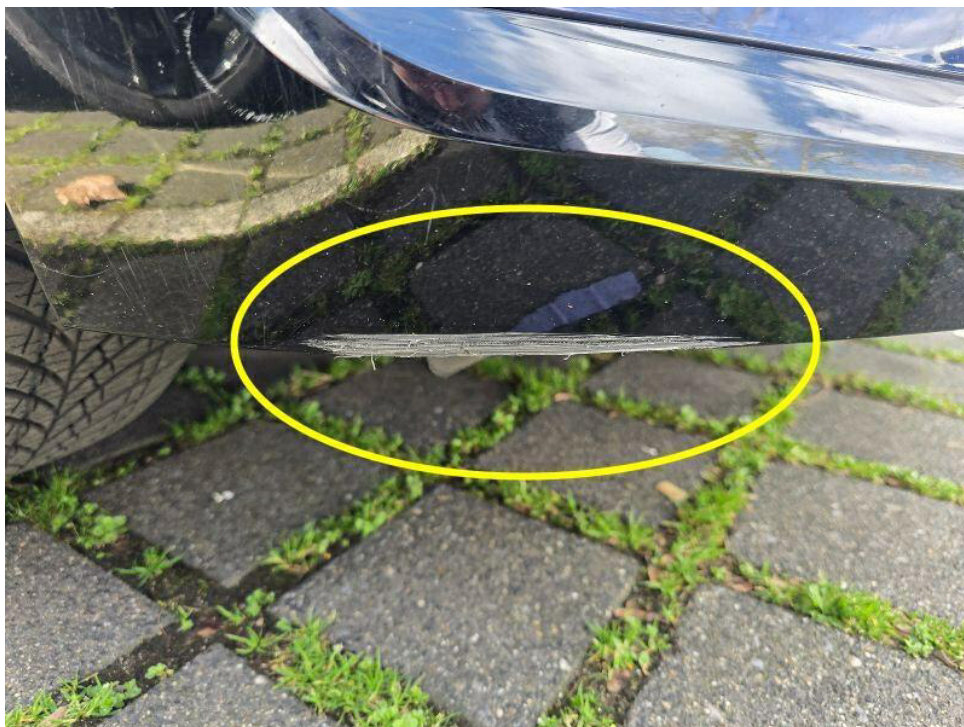
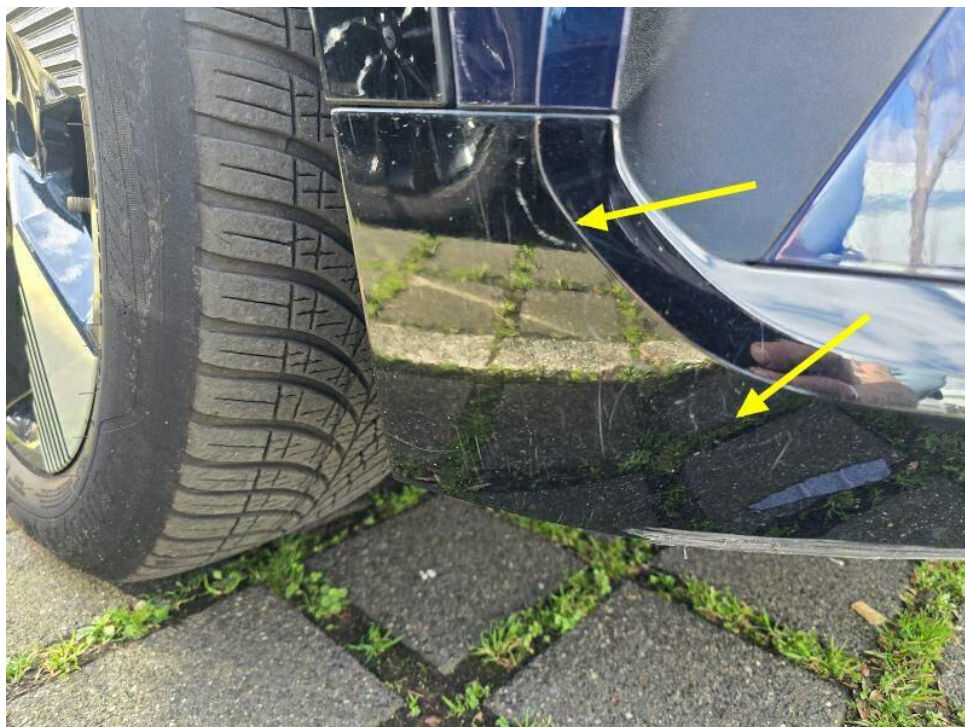
Bild 28 : Frontspoiler Lackierung, zerkratzt, lackieren mit Lackaufbau

Bild 29 : Frontspoiler Lackierung, zerkratzt, lackieren mit Lackaufbau

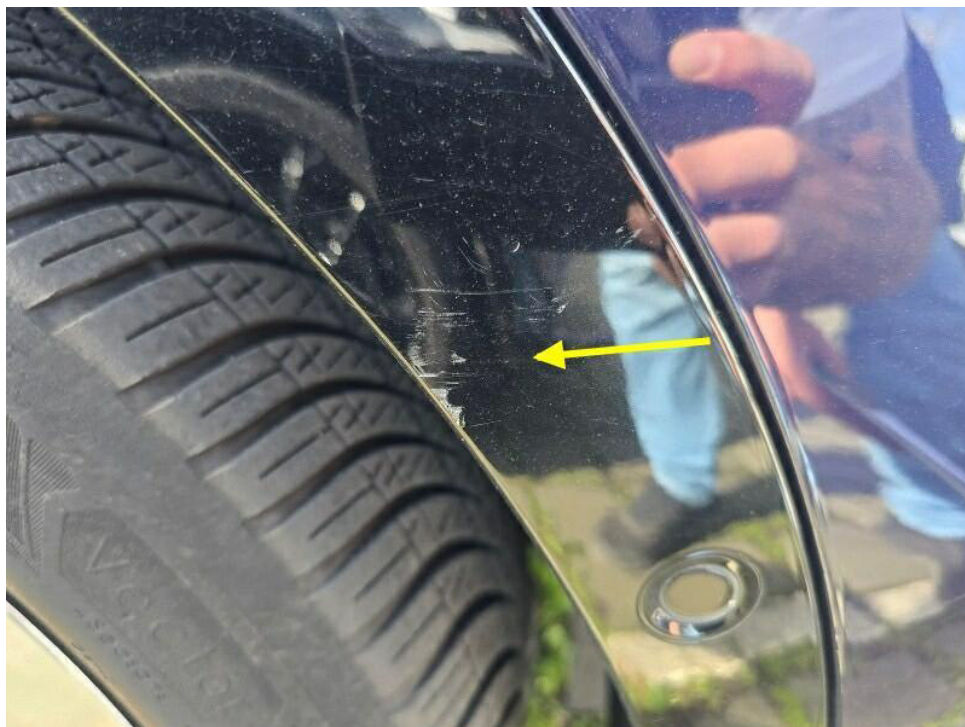
Bild 30 : Kotflügel vorne rechts Zierleiste Lackierung, zerkratzt, lackieren

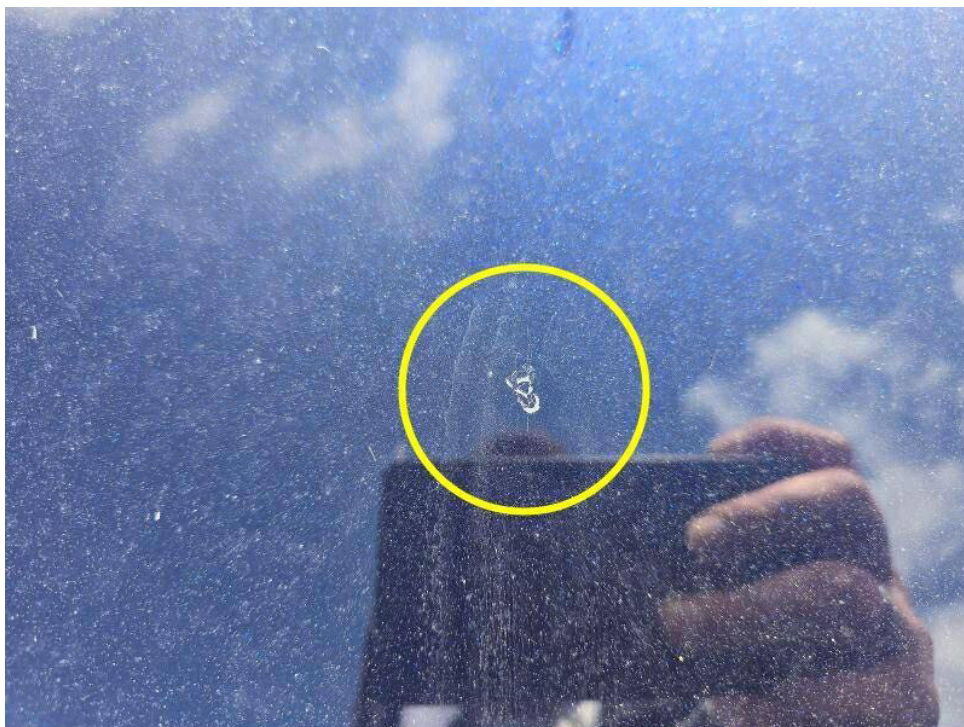
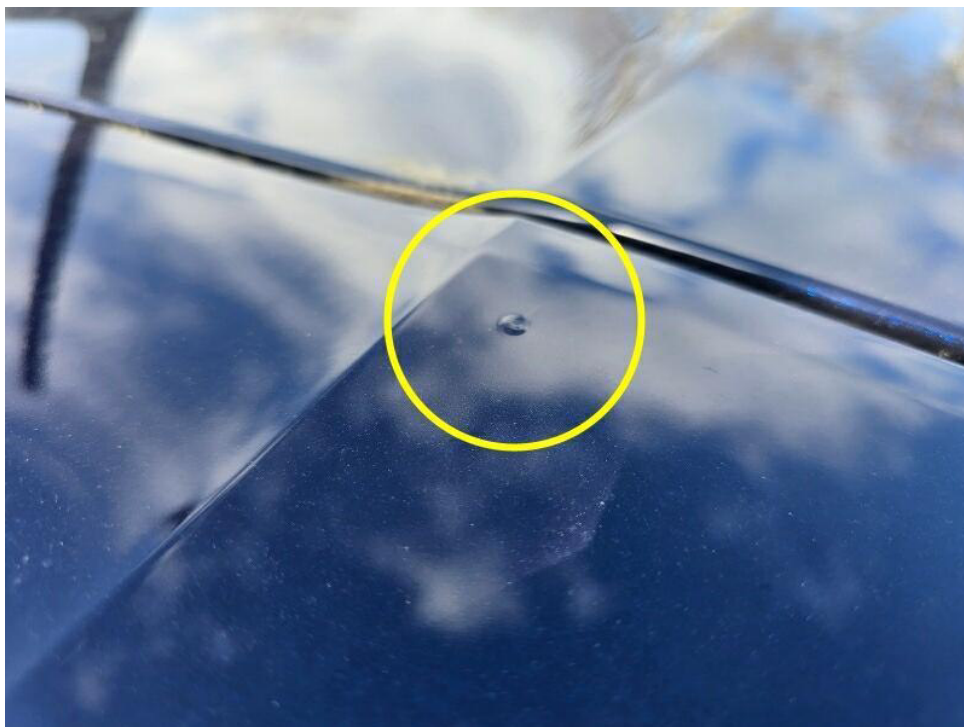
Bild 31 : Heckspoiler Lackierung, Umweltschaden, lackieren

Bild 32 : Heckspoiler Lackierung, Umweltschaden, lackieren
