LVV Nr 427109
Hersteller BMW
Model 3 series
Variante DE - Kb5 318 i EU6d, OPF, (Facelift) 2022 - 2023 318 i
Listenpreis 42.521,00
VIN WBA11FY050FR23478
Erstzulassungsdatum 1.6.2023
Kennzeichen HH LB257

Zustandsbericht/Minderwertgutachten-Leasing

Erstzulassung	09.06.2023	Letzte Zulassung	09.06.2023
Fahrzeugart	PKW	Hersteller	BMW
Marke	BMW	Typ / Verkaufsbez.	318i Touring Aut.
Aufbauart	Kombi	Türen	5
Sitzplätze	5	Fahrzeug-Ident.-Nr.	WBA11FY050FR23478
HSN / TSN	0005 / CYW	Schlüssel-Nr.	10137827
Km-Stand abgelesen	54357	Nächste HU §29 StVZO	05 / 2028
Energiequelle / Kraftstoff	Benzin	Zylinderanzahl	4 / Reihenmotor
Leistung (kW)	115	Hubraum (ccm)	1998
Schadstoffklasse:	EURO6;WLTP;AP;PI/CI; M, Antriebsart		Heckantrieb
	N1 I		
Getriebe / Gänge	Automatik / 8	Felgen	Leichtmetall
Farbe	Alpinweiss Uni (300)	Polster / Farbe	Leder/Stoff / Schwarz

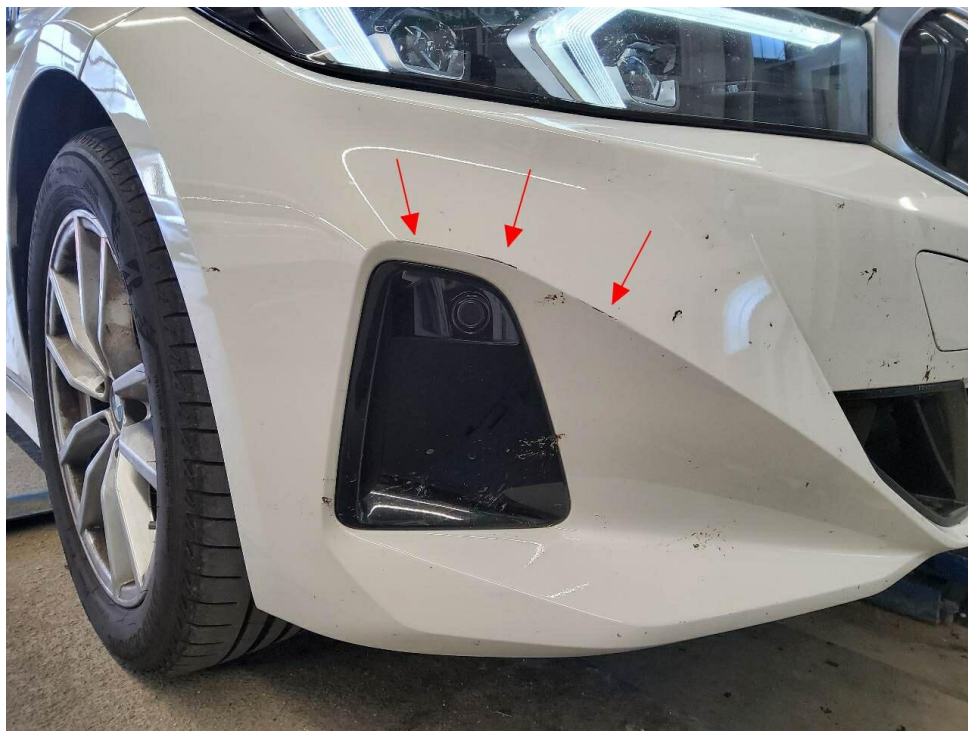
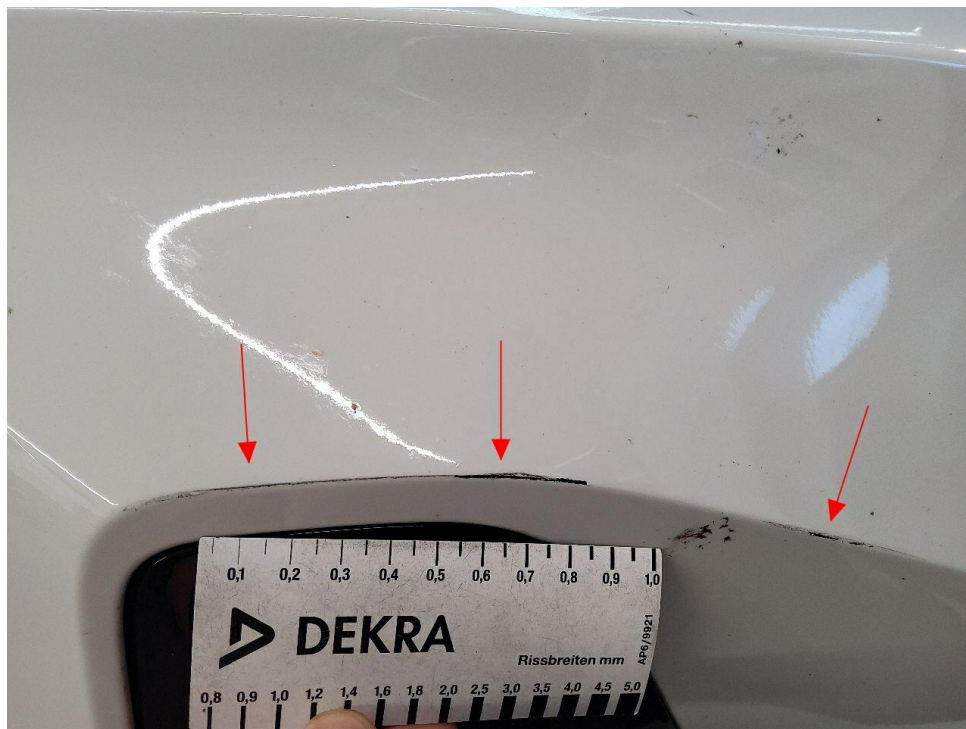
Bild 16 : Stoßfänger vorne Lackierung, verschrammt, lackieren mit Lackaufbau

Bild 17 : Stoßfänger vorne Lackierung, verschrammt, lackieren mit Lackaufbau

1. Blinker Außenspiegel links, zerkratzt, erneuern (Bild 18)
2. Tür hinten rechts, eingedellt, drücken (Bild 19, 20)
3. Stoßfänger vorne Lackierung, verschrammt, lackieren mit Lackaufbau (Bild 16, 17)

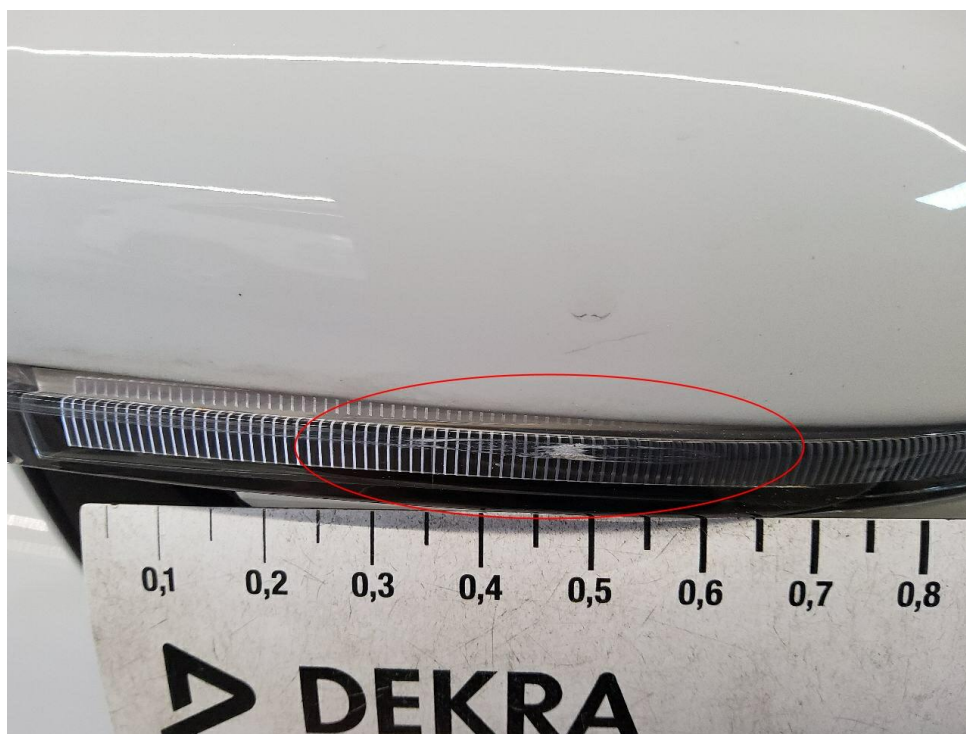
Bild 18 : Blinker Außenspiegel links, zerkratzt

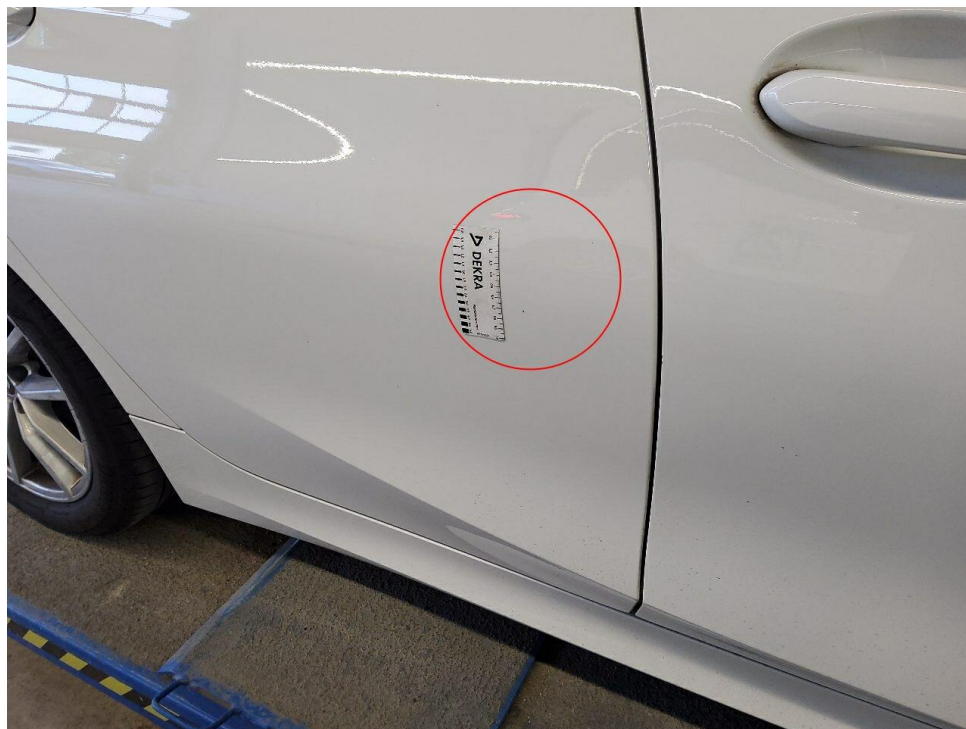
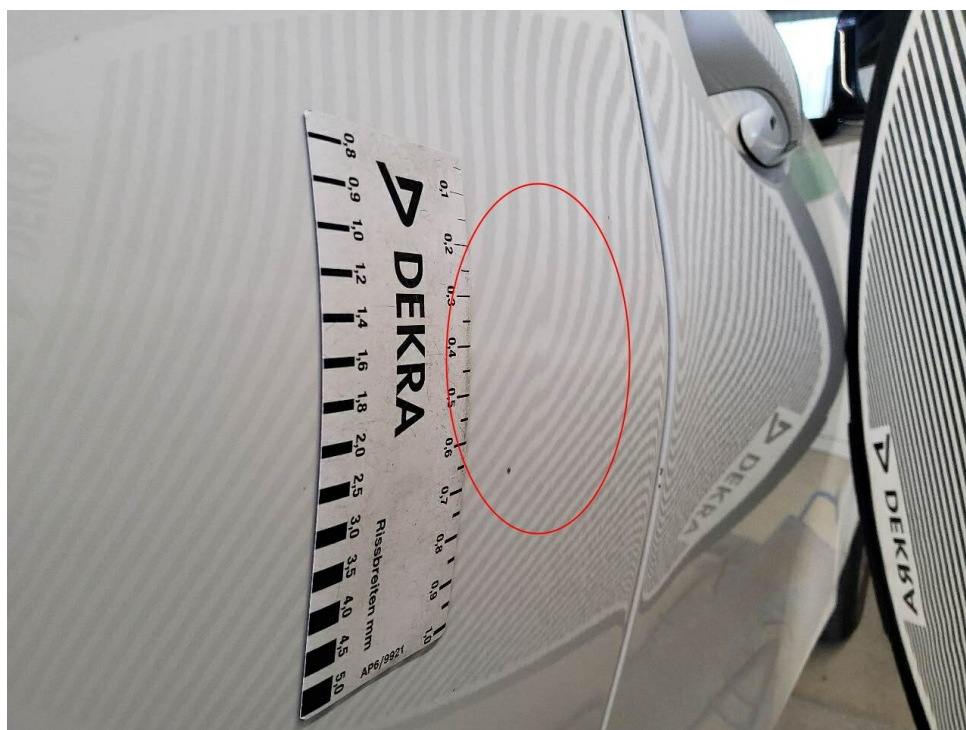
Bild 19 : Tür hinten rechts, eingedellt

Bild 20 : Tür hinten rechts, eingedellt
