Halter		Besichtigungszustand	bedingt: Licht/Nässe/Schmutz
Kennzeichen		Laufleistung (abgelesen)	8.961 km
Hersteller	Mercedes-Benz	Restlauf bis Service	18.600 km
Typ/Modell	EQ fortwo cabrio	HU (Bericht lag nicht vor)	10/2026
Fahrgestellnummer	W1A4534911K460459	Leistung / Hubraum	41 kW
Erstzulassung	01.10.2021	Polster/Farbe	/
Letzte Wartung		Lackierung	
Kraftstoffart	Elektro	Getriebe	Automatik

Zustandsbericht

Besichtigungsdatum: 08.06.2026
Protokollnummer: 45800492
Anlieferungsdatum: 08.06.2026

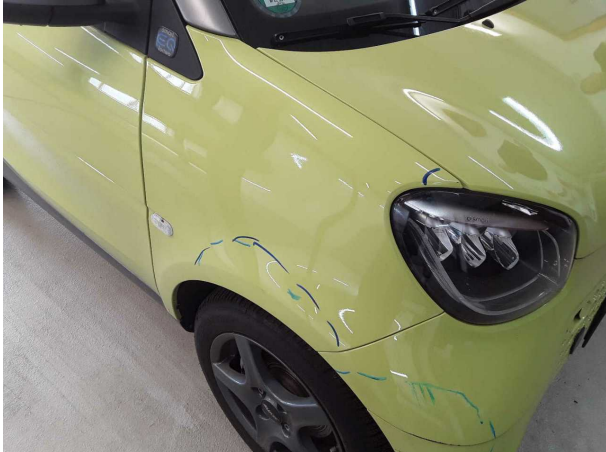
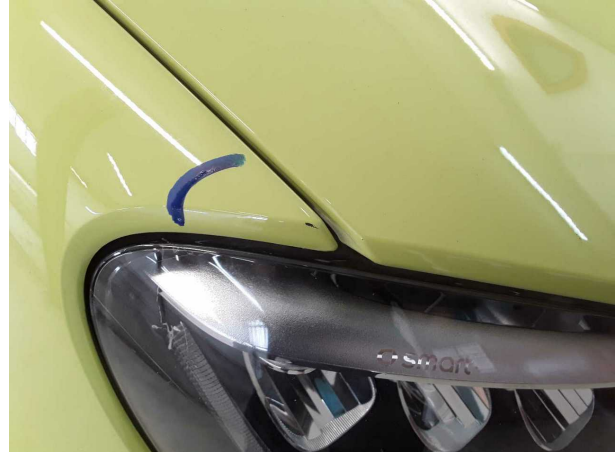
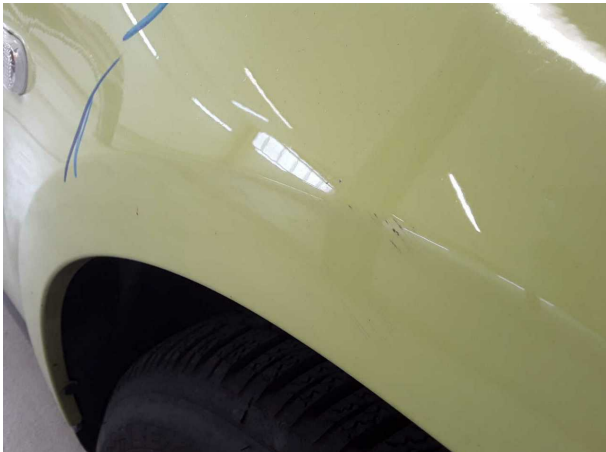
Beschädigung #3: Kotflügel rechts: Kotflügel rechts - verkratzt / verschürft - instandsetzen und lackieren

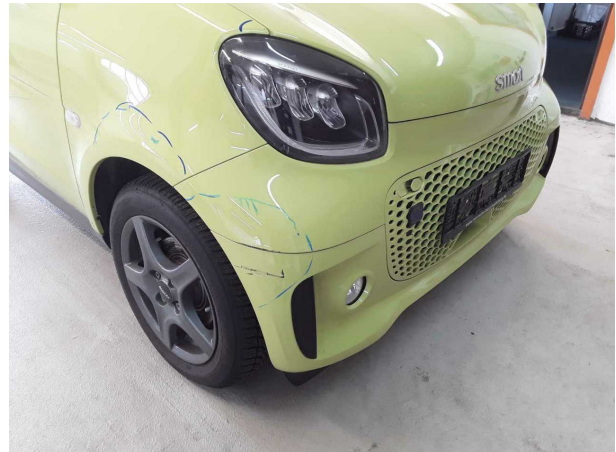
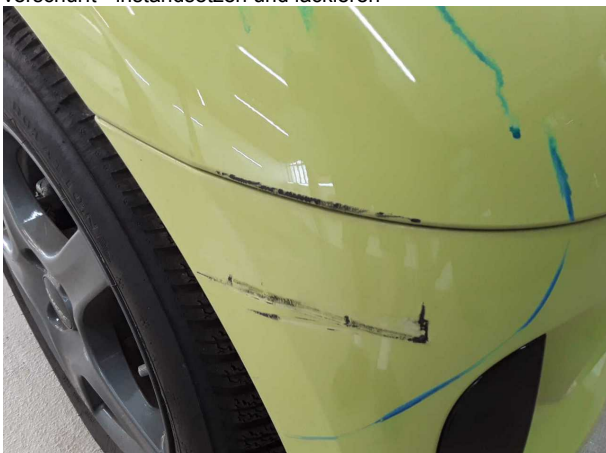
Beschädigung #4: Stoßfänger vorn: Stoßfänger vorn - verkratzt / verschürft - instandsetzen und lackieren

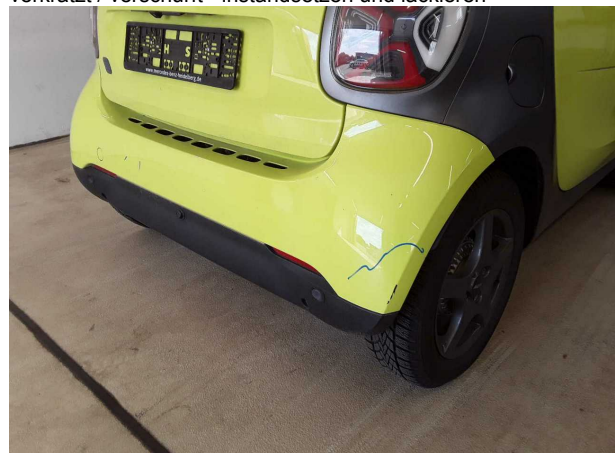
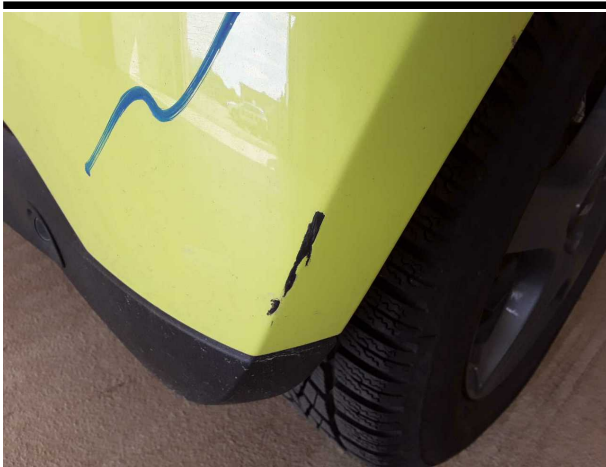
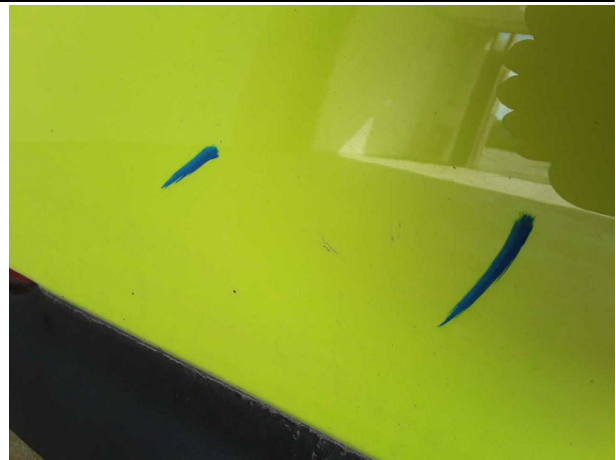
Beschädigung #5: Stoßfänger hinten: Stoßfänger hinten - verkratzt / verschürft - instandsetzen und lackieren

Beschädigung #5: Stossfänger hinten: Stossfänger hinten - verkratzt / verschürft - instandsetzen und lackieren

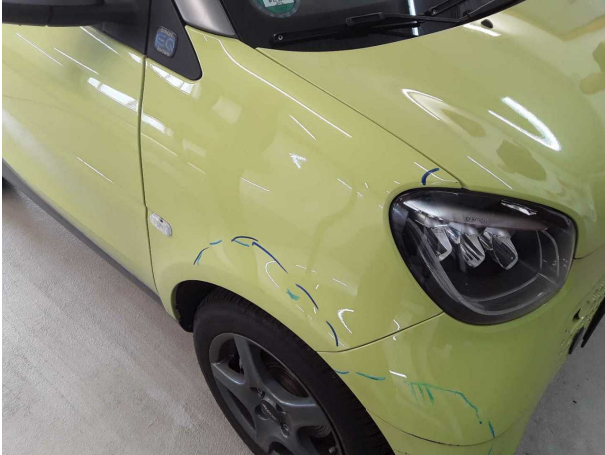
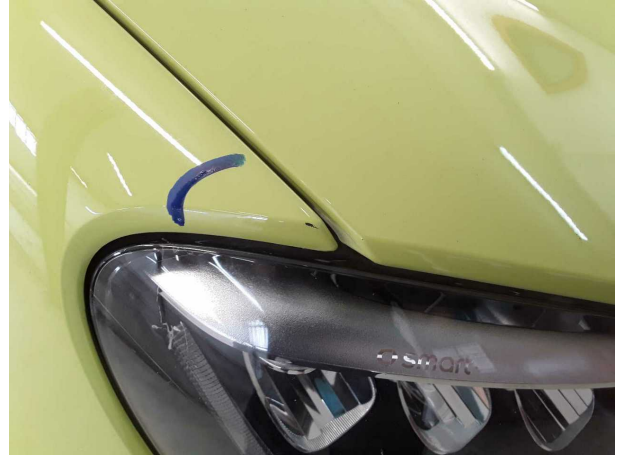
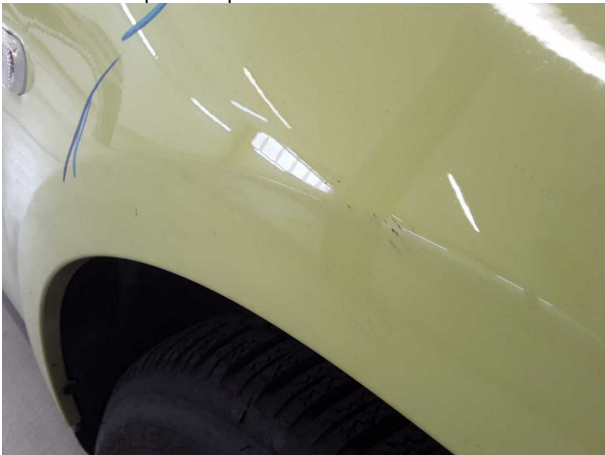
Damage #3: Mudguard - right side: Mudguard - right side - Scratched - Repair and paint

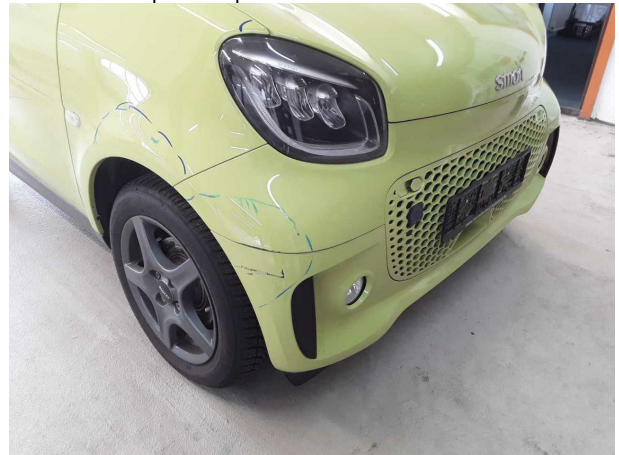
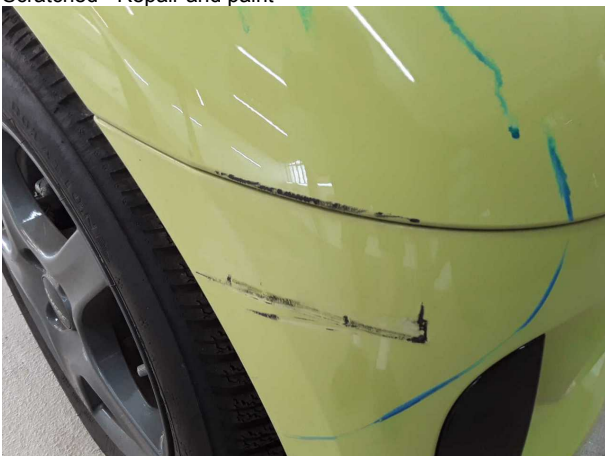
Damage #4: Front bumper: Front bumper - Scratched - Repair and paint

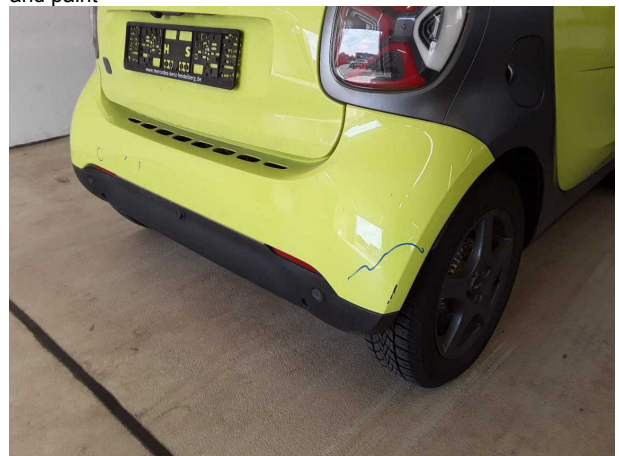
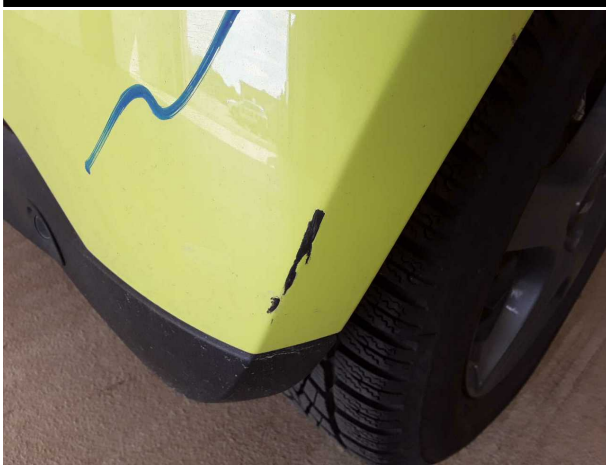
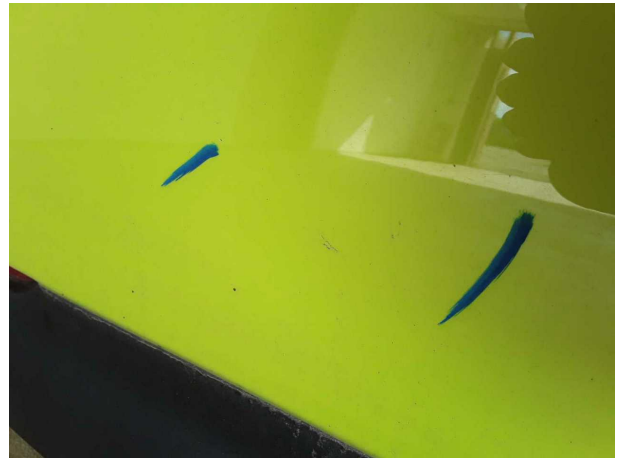
Damage #5: Rear bumper: Rear bumper - Scratched - Repair and paint
