# **G u t a c h t e n**

**1489R-R754**

**Fahrzeugzustandsbewertung für Kennzeichen HD NJ421 FIN VF1RJL009UC403595**

**Gutachten Nr.: 1489R-R754**

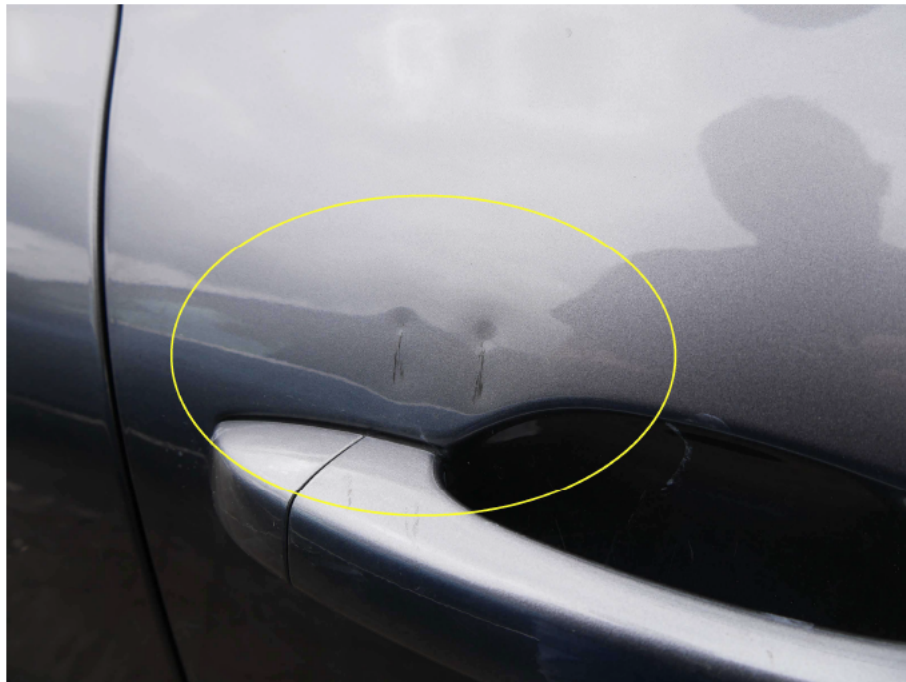
**Bild 21**

**Tür VR Delle mit Lackschaden.**

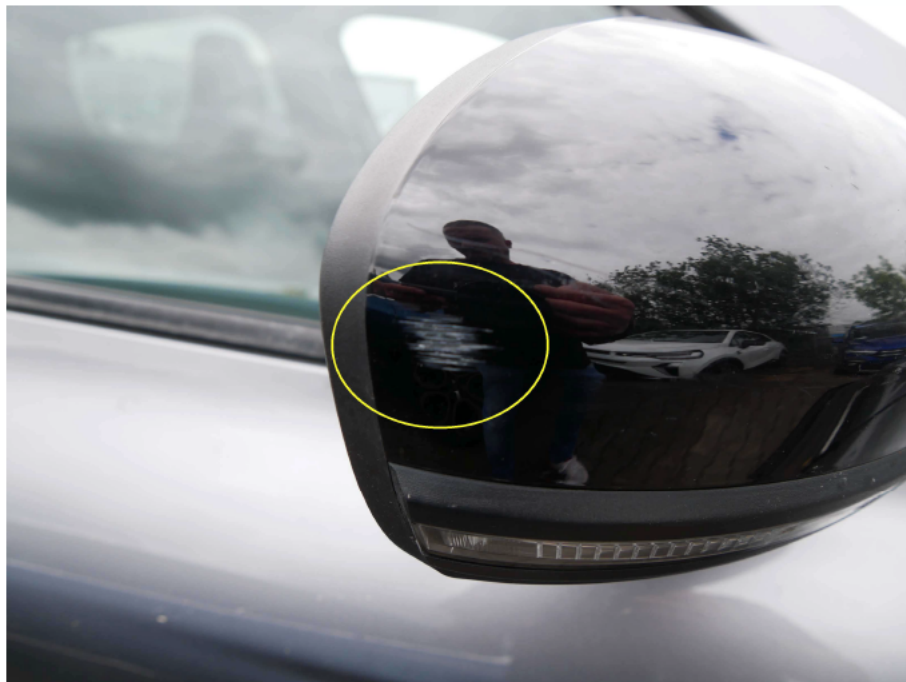
**Bild 22**

**Aussenspiegel R verkratzt.**

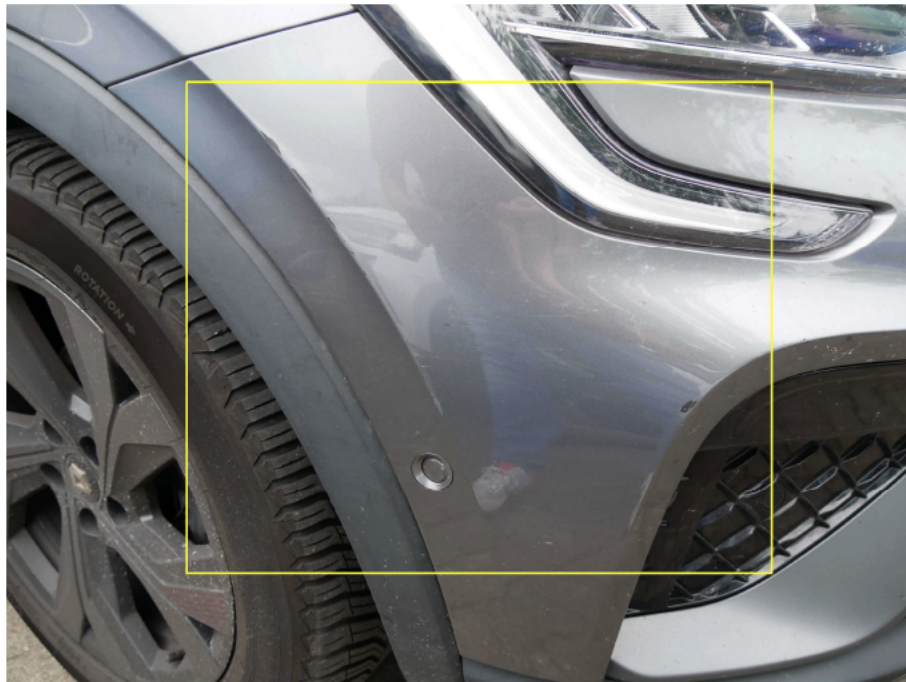
**Bild 23**

**Stoßfänger VR verschrammt.**

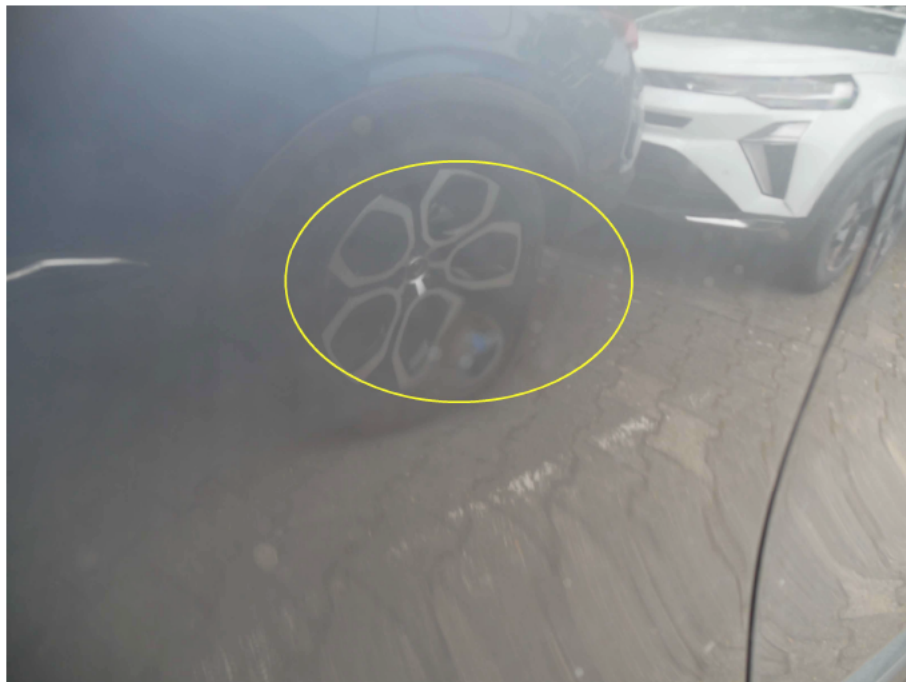
**Bild 24**

**Tür HL verkratzt.**

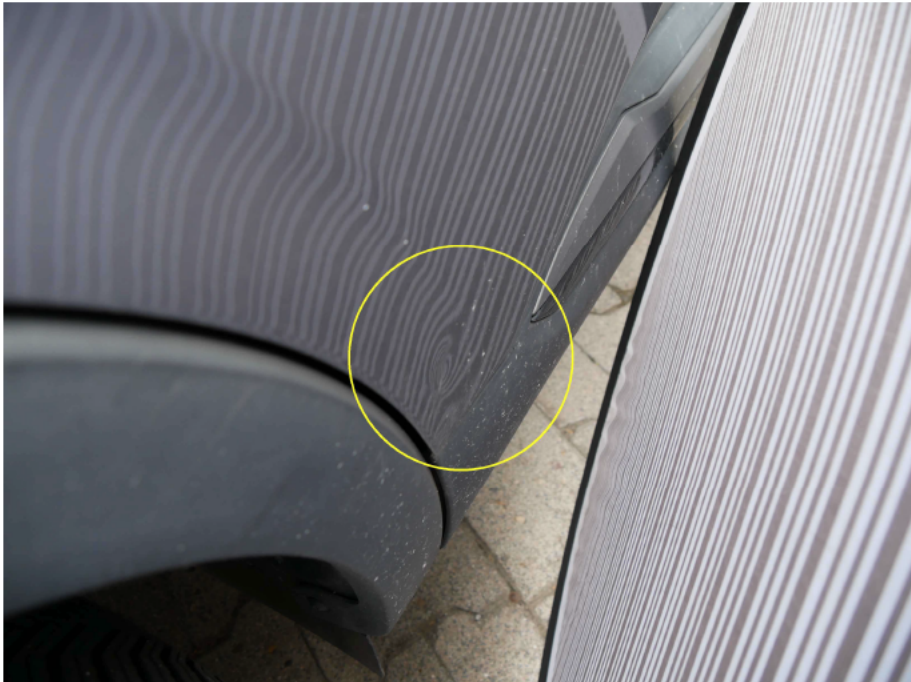
**Bild 25** Tür HR Delle an Türfalz.

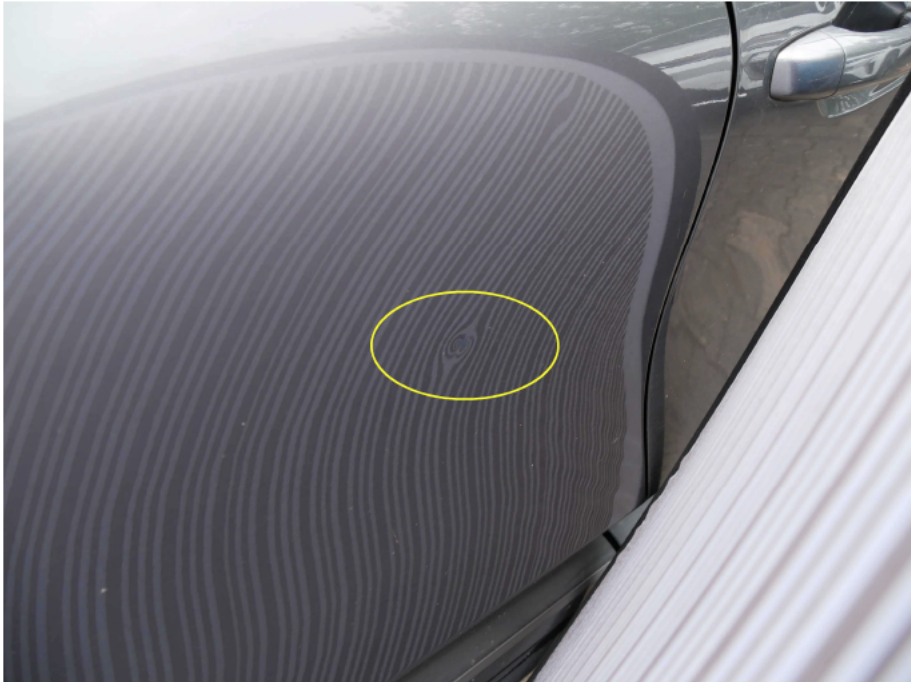
**Bild 26** Tür HR Delle.
