# Zustandsbericht

| Hersteller / Modell | Elaris Beo | Fahrgestellnummer | LMELBL1P1NRC09731 |
| Erstzulassung | 31.03.2023 | Laufleistung (abgelesen) | 15.457 km |

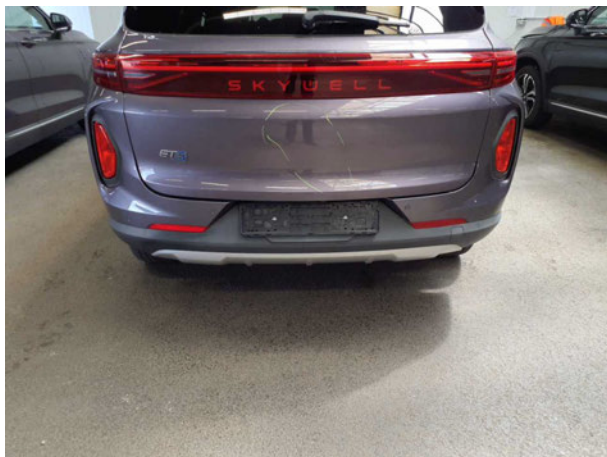
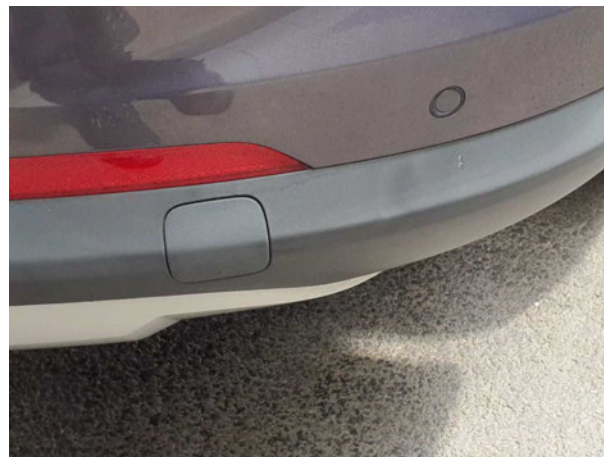
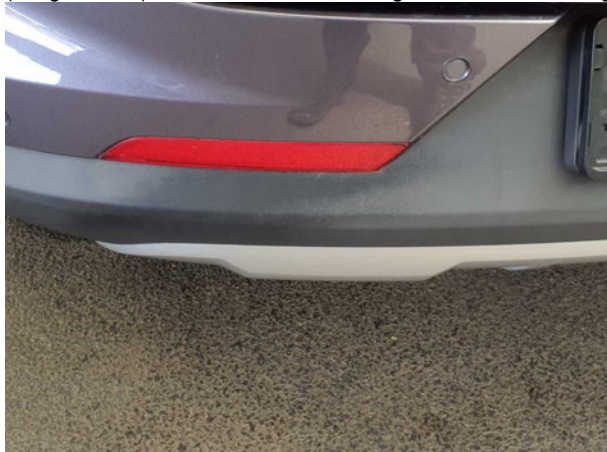
| Nr. | Bauteilgruppe | Beschreibung | Kosten (netto) |
|---|---|---|---|
| 1 | Stoßfänger hinten | Stoßfänger hinten (unlackiert) (Ausgeblichen) -<br>abweichend Auslieferungszustand - kein Abzug | 0,00 € |

**Beschädigung #1:** Stossfänger hinten: Stossfänger hinten (unlackiert) (Ausgeblichen) - abweichend Auslieferungszustand - kein Abzug

**Beschädigung #1:** Stossfänger hinten: Stossfänger hinten (unlackiert) (Ausgeblichen) - abweichend Auslieferungszustand -

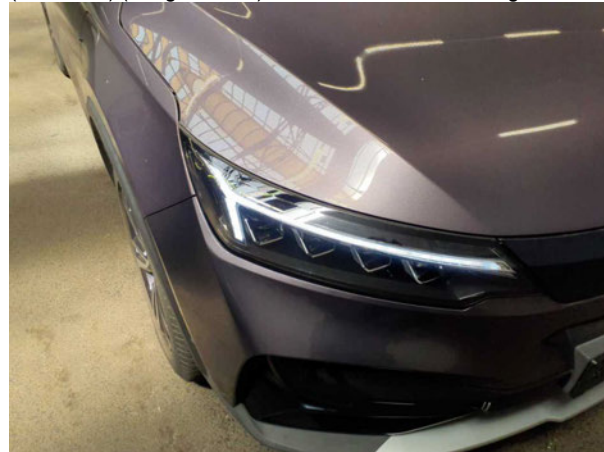
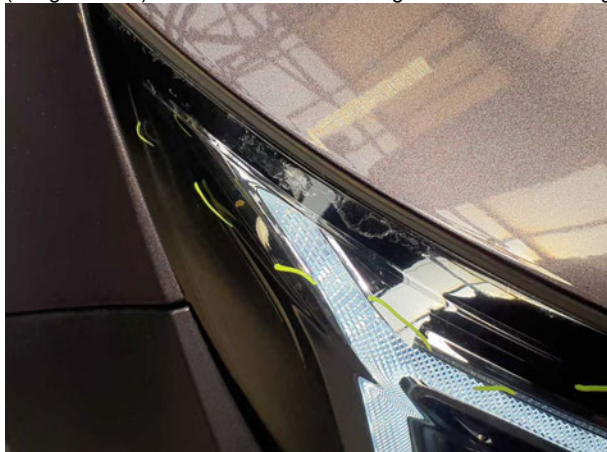
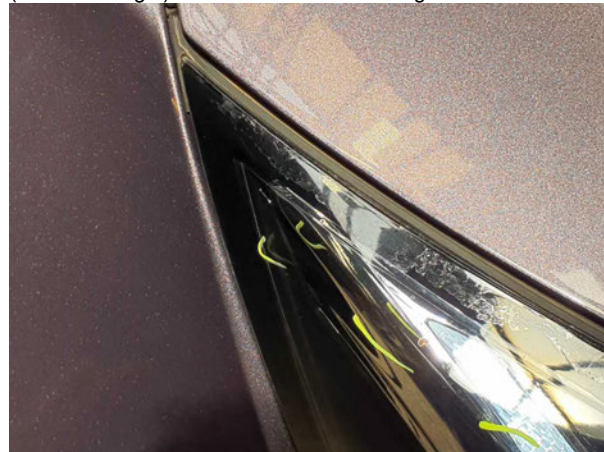
| Nr. | Bauteilgruppe | Beschreibung | Kosten (netto) |
|---|---|---|---|
| 2 | Scheinwerfer | Scheinwerfer rechts (Materialmangel) - abweichend<br>Auslieferungszustand - kein Abzug | 0,00 € |

**Beschädigung #2:** Scheinwerfer: Scheinwerfer rechts (Materialmangel) - abweichend Auslieferungszustand - kein Abzug

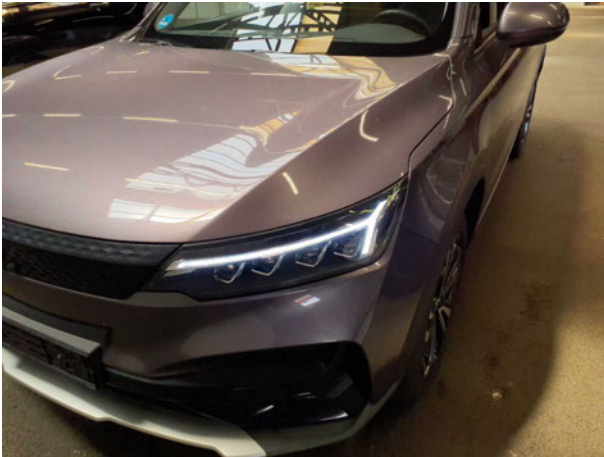
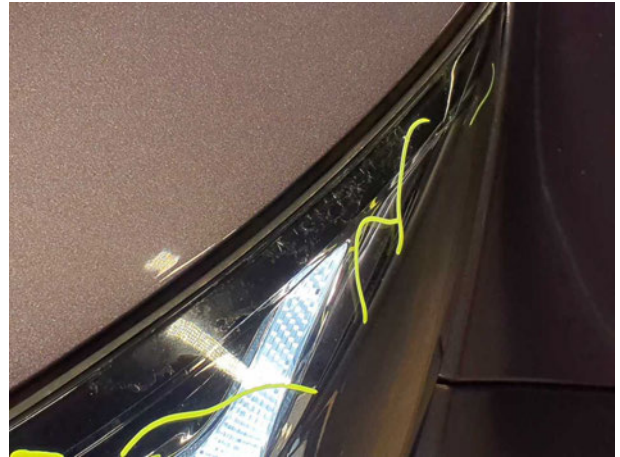
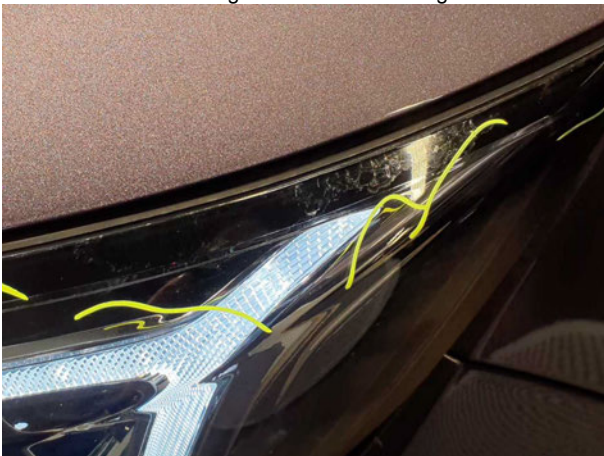
| Nr. | Bauteilgruppe | Beschreibung | Kosten (netto) |
|---|---|---|---|
| 3 | Scheinwerfer | Scheinwerfer links (Materialmangel) - abweichend<br>Auslieferungszustand - kein Abzug | 0,00 € |

**Beschädigung #3:** Scheinwerfer: Scheinwerfer links (Materialmangel...  
abweichend Auslieferungszustand - kein Abzug

**Beschädigung #3:** Scheinwerfer: Scheinwerfer links  
(Materialmangel) - abweichend Auslieferungszustand - kein Abzug

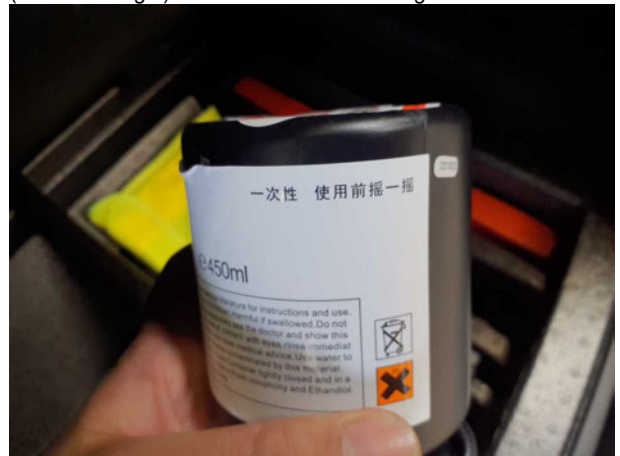
| Nr. | Bauteilgruppe | Beschreibung | Kosten (netto) |
|---|---|---|---|
| 4 | Ausrüstung | Tirefit Füllmittel - kein Nachweis - kein Abzug | 0,00 € |

**Beschädigung #4:** Ausrüstung: Tirefit Füllmittel - kein Nachweis -  
kein Abzug

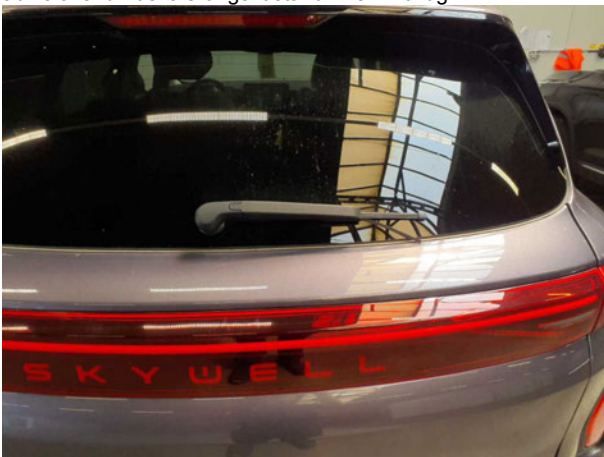
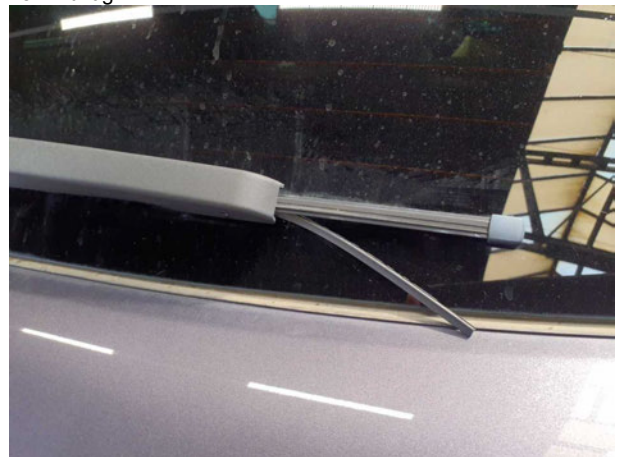
| Nr. | Bauteilgruppe | Beschreibung | Kosten (netto) |
|---|---|---|---|
| 5 | Scheibenreinigung | Scheibenwischerblatt hinten - gebrochen / gerissen -<br>erneuern | 30,00 € |

**Beschädigung #5:** Scheibenreinigung: Scheibenwischerblatt hinten -  
gebrochen / gerissen - erneuern

**Beschädigung #5:** Scheibenreinigung: Scheibenwischerblatt  
hinten - gebrochen / gerissen - erneuern

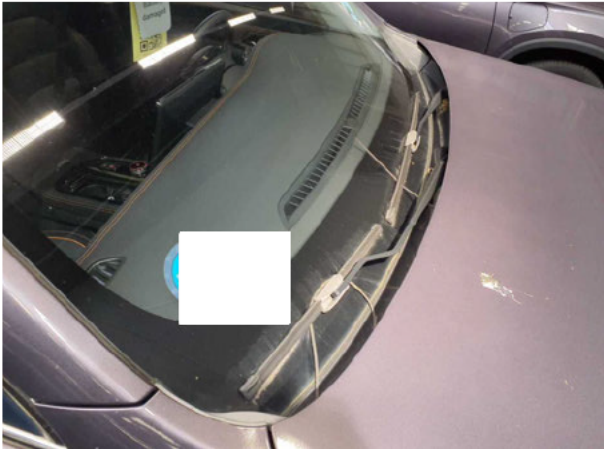
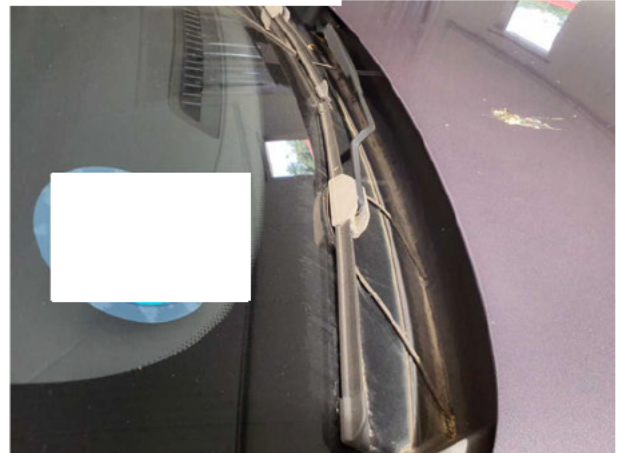
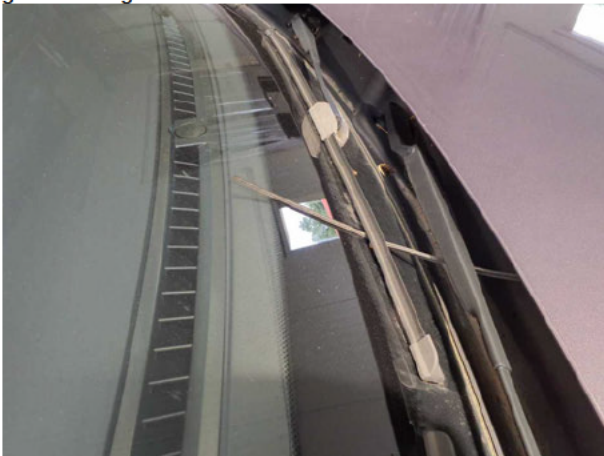
| Nr. | Bauteilgruppe | Beschreibung | Kosten (netto) |
|---|---|---|---|
| 6 | Scheibenreinigung | Scheibenwischerblätter vorn - gebrochen / gerissen -<br>erneuern | 50,00 € |

**Beschädigung #6:** Scheibenreinigung: Scheibenwischerblätter vorn - gebrochen / gerissen - erneuern

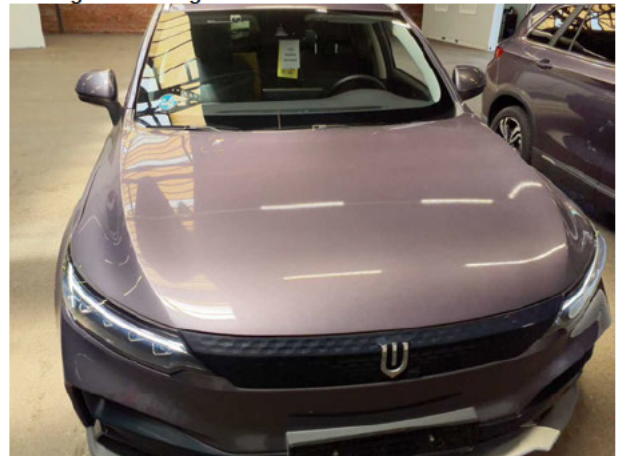
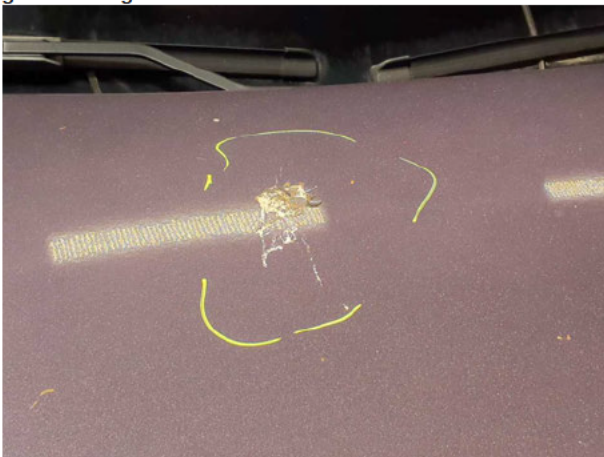
| Nr. | Bauteilgruppe | Beschreibung | Kosten (netto) |
|---|---|---|---|
| 7 | Motorhaube | Motorhaube (Vogelkot) - verschmutzt - auslegen /<br>polieren | 60,00 € |

**Beschädigung #7:** Motorhaube: Motorhaube (Vogelkot) - verschmutzt - auslegen / polieren

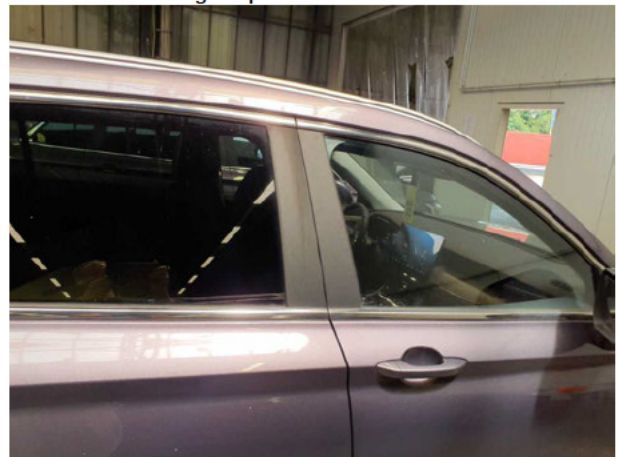
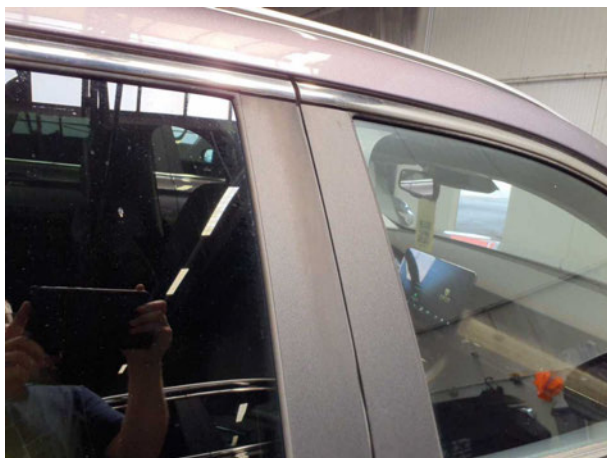
| Nr. | Bauteilgruppe | Beschreibung | Kosten (netto) |
|---|---|---|---|
| 8 | Verkleidungen/Abdeckungen | Zierleiste / Dekorleiste (Tür hinten rechts) - Abrieb -<br>erneuern | 65,00 € |

**Beschädigung #8:** Verkleidungen/Abdeckungen: Zierleiste / Dekorleiste (Tür hinten rechts) - Abrieb - erneuern

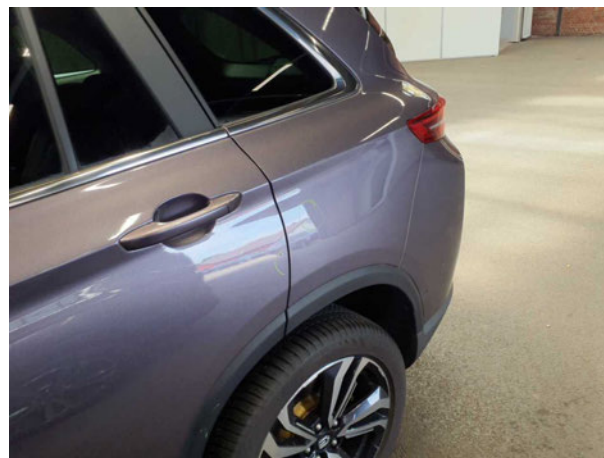
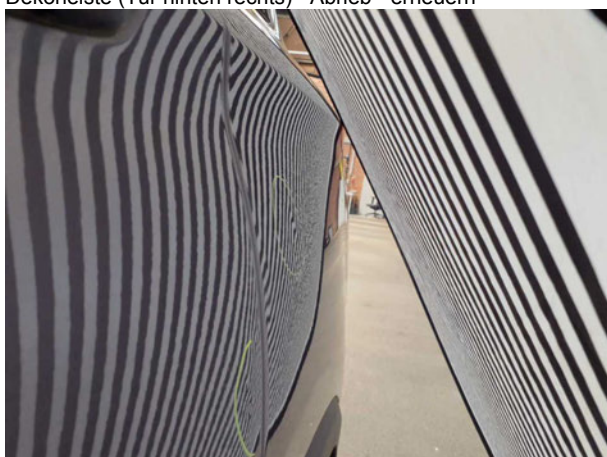
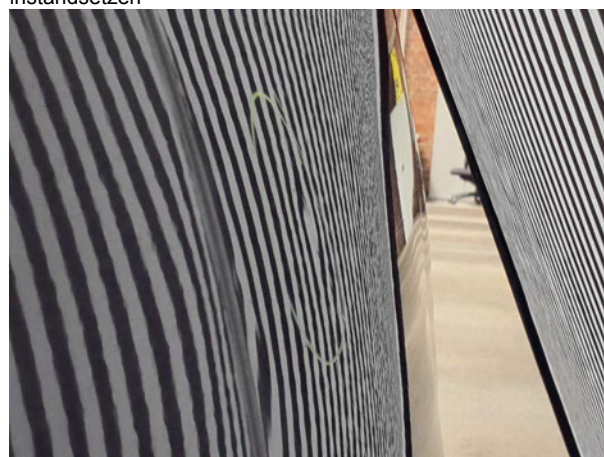
| Nr. | Bauteilgruppe | Beschreibung | Kosten (netto) |
|---|---|---|---|
| 9 | Seitenwand links | Seitenwand - Delle(n) - sanft instandsetzen | 80,00 € |

**Beschädigung #9:** Seitenwand links: Seitenwand - Delle(n) - sanft instandsetzen

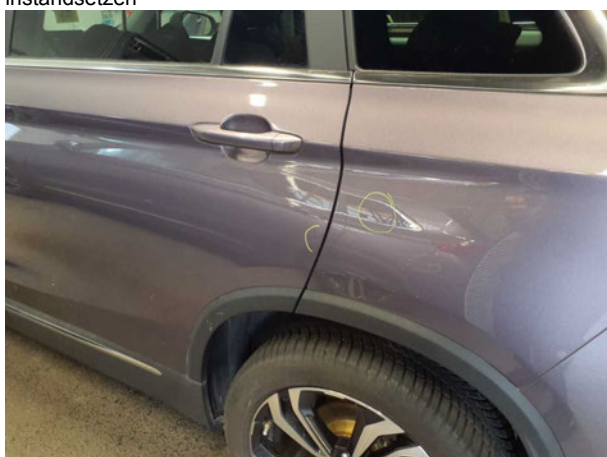
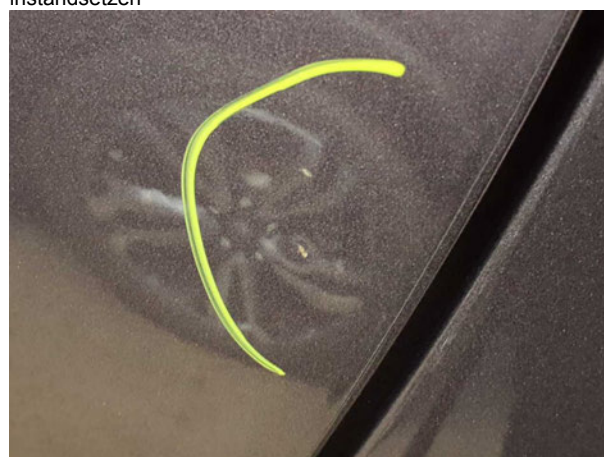
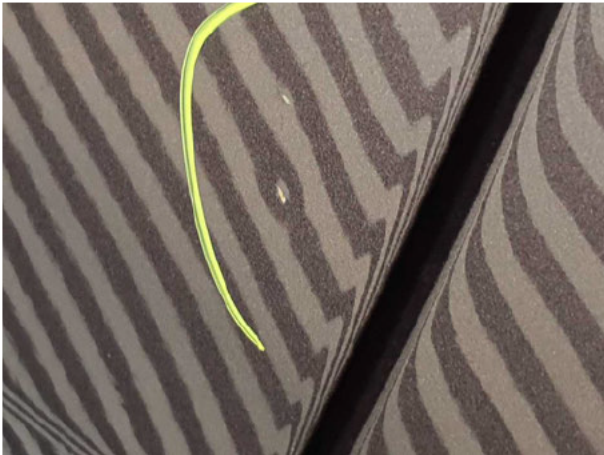
| Nr. | Bauteilgruppe | Beschreibung | Kosten (netto) |
|---|---|---|---|
| 10 | Tür hinten links | Türkante - Delle / Lackschaden - Smart Repair | 100,00 € |

**Beschädigung #10:** Tür hinten links: Türkante - Delle / Lackschaden - Smart Repair

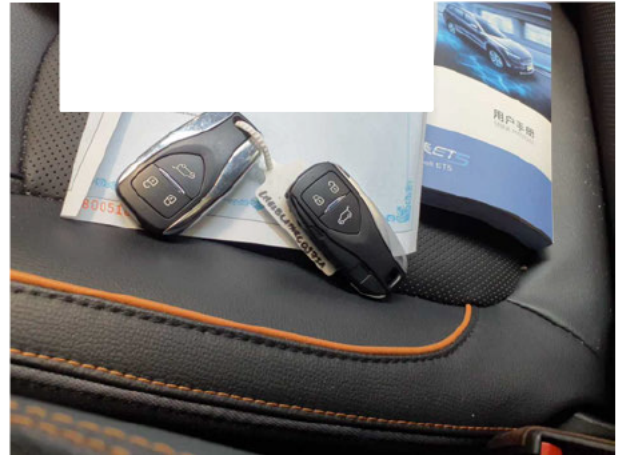
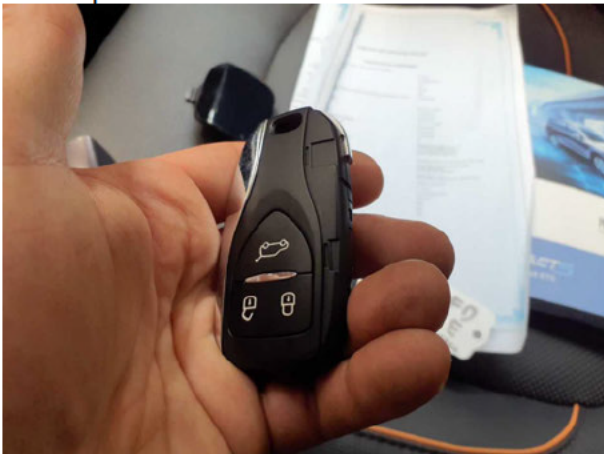
| Nr. | Bauteilgruppe | Beschreibung | Kosten (netto) |
|---|---|---|---|
| 11 | Ausrüstung | Fahrzeugschlüssel m. Fernb. - unvollständig -<br>erneuern | 120,00 € |

**Beschädigung #11:** Ausrüstung: Fahrzeugschlüssel m. Fernb. - unvollständig - erneuern

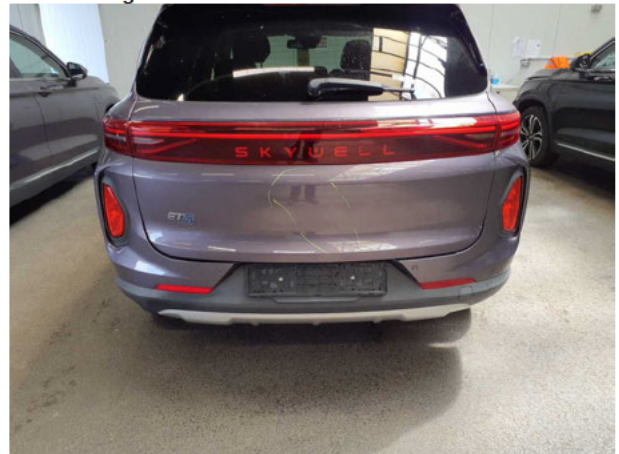
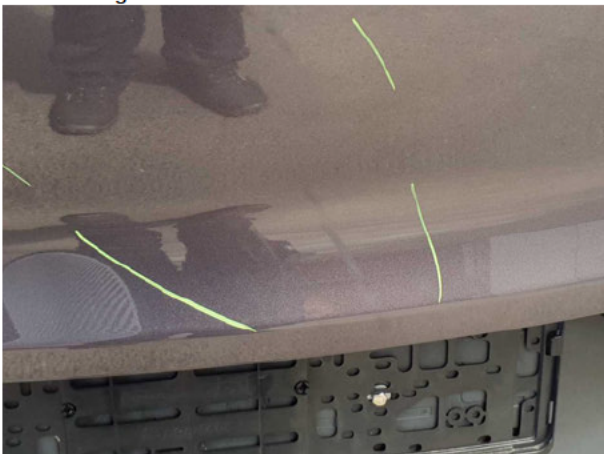
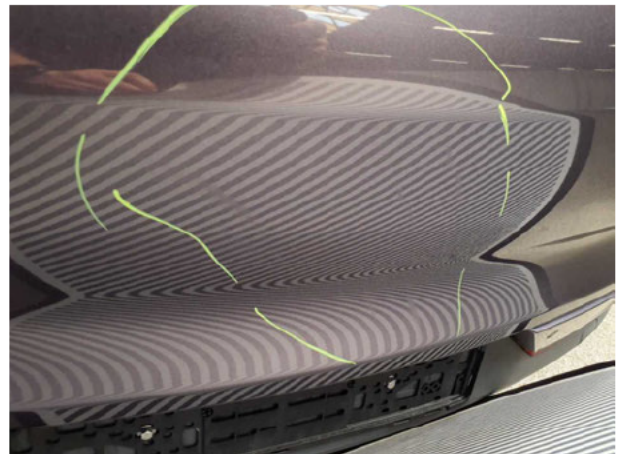
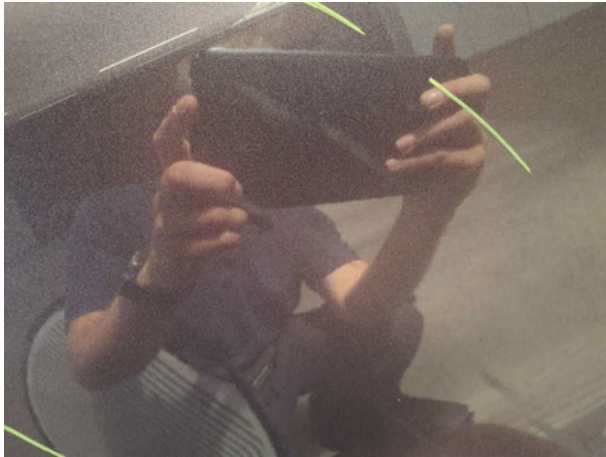
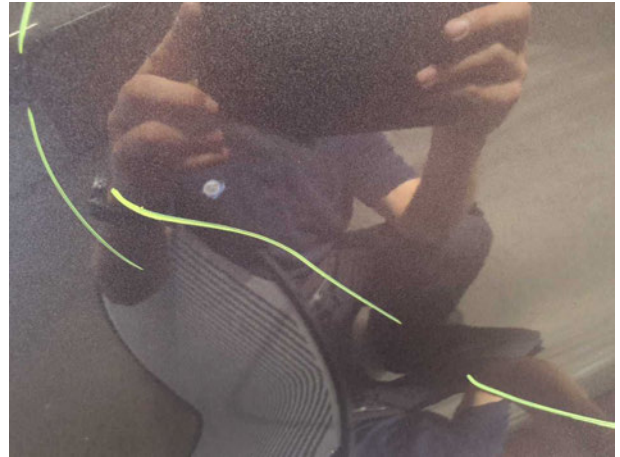
| Nr. | Bauteilgruppe | Beschreibung | Kosten (netto) |
|---|---|---|---|
| 12 | Heckklappe/-tür | Heckklappe (Schleifspuren) - verkratzt / verschürft -<br>lackieren | 305,00 € |

**Beschädigung #12:** Heckklappe/-tür: Heckklappe (Schleifspuren) - verkratzt / verschürft - lackieren
