» Übersicht

Auftrags-Nr: 1002494840
Besichtigt am: 09.06.2026 16:20
Berichts-Nr: 10762618
FIN: WVGZZZCSZNY045454

» Fahrzeugdaten

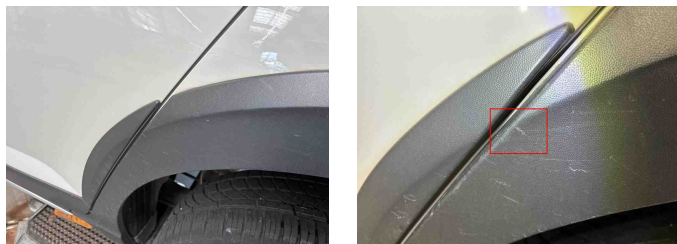
3 - Kotflügelzierleiste hinten links - Kratzer - Akzeptabel (Gebrauchsspur)

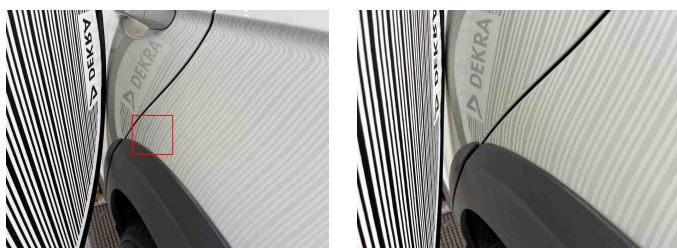
4 - Seitenwand hinten links - Delle(n) - Akzeptabel (Gebrauchsspur)

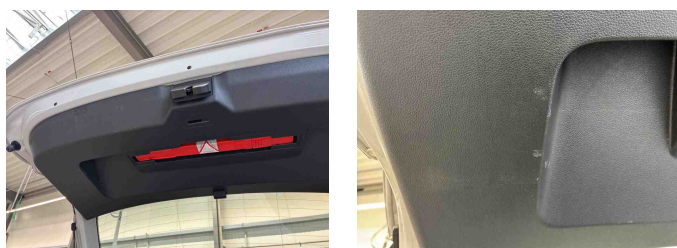
5 - Heckklappenverkleidung - Kratzer - Akzeptabel (Gebrauchsspur)

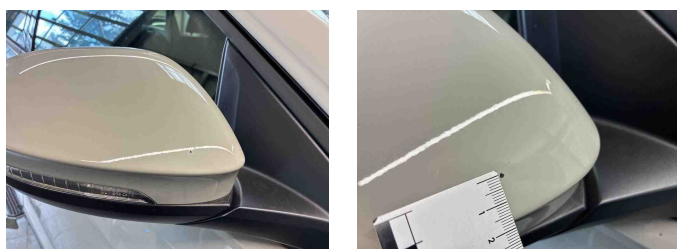
6 - Spiegelkappe Aussenspiegel rechts (Oberhalb) - Steinschlag - Akzeptabel (Gebrauchsspur)
