Zustandsbericht

Protokollnummer: 41803785
Auftrags-Nr / Referenz: 19234242
Besichtigungsdatum: 26.09.2025

Hersteller / Modell	Tesla Model 3		
Kennzeichen		Fahrgestellnummer	LRW3E7FR9NC610964
Erstzulassung	19.09.2022	Laufleistung (abgelesen)	76.537 km
HSN/TSN	1480 / AAZ 00136	Kraftstoffart / Zylinder	Elektro / 0
Fahrzeugart	PKW Limousine	Antriebsart	Heckantrieb
Schadstoffklasse	2017/1151;WLTP;reine Elektrofz	Getriebe / Anzahl Gänge	Direktantrieb
Farbe	Silber Metallic	Besichtigungszustand	ausreichend
Leistung / Hubraum	88 kW / 0 ccm	Nächste HU	09/2027
Wartungsheft / Nachweis	digitaler Nachweis / vollständig	Restlauf bis Service	
Letzte Wartung		Polsterart	Leder
Vorschaden	Keine Feststellbar	Polsterfarbe	Schwarz
Nachlackierung	Keine Feststellbar	zul. Gesamtgewicht	2.149 kg
Dokumente	ZB vorhanden	Anzahl Halter	unbekannt
Schlüssel soll/ist	2/2	Anzahl Sitze / Türen	5 / 4
Vertragsnummer	19234242	Re-Import	Nein

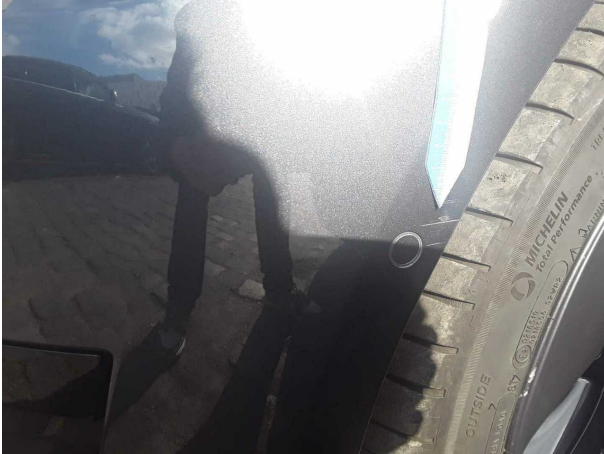
Nr.	Bauteilgruppe	Beschreibung
1	Stoßfänger vorn	Stoßfänger vorn - Kratzer - Smart Repair
2	Rad/Reifen	Leichtmetallfelge hinten rechts - Kratzer - erneuern
3	Rad/Reifen	Leichtmetallfelge hinten links - Kratzer - erneuern
4	Rad/Reifen	Leichtmetallfelge vorn links - Kratzer - erneuern
5	Rad/Reifen	Leichtmetallfelge vorn rechts - Kratzer - erneuern

Beschädigung #1: Stossfänger vorn: Stossfänger vorn - Kratzer - Smart Repair

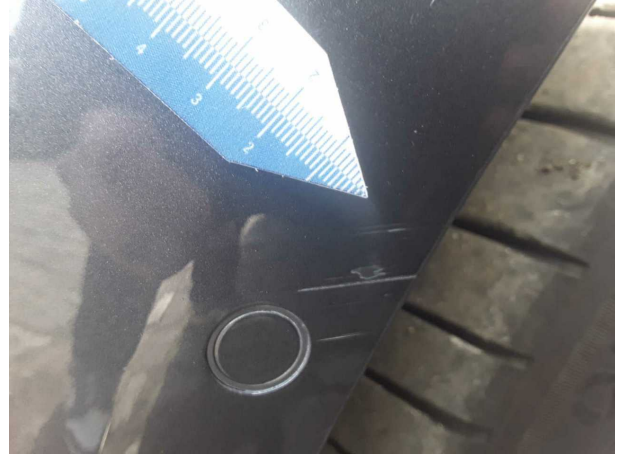
Beschädigung #1: Stossfänger vorn: Stossfänger vorn - Kratzer - Smart Repair

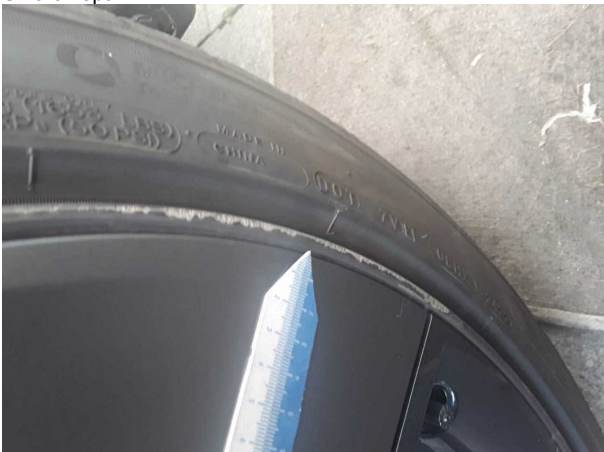
Beschädigung #2: Rad/Reifen: Leichtmetallfelge hinten rechts - Kratzer - erneuern

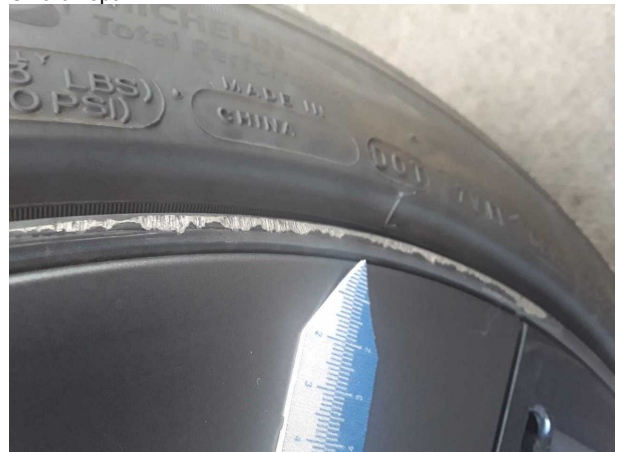
Beschädigung #2: Rad/Reifen: Leichtmetallfelge hinten rechts - Kratzer - erneuern

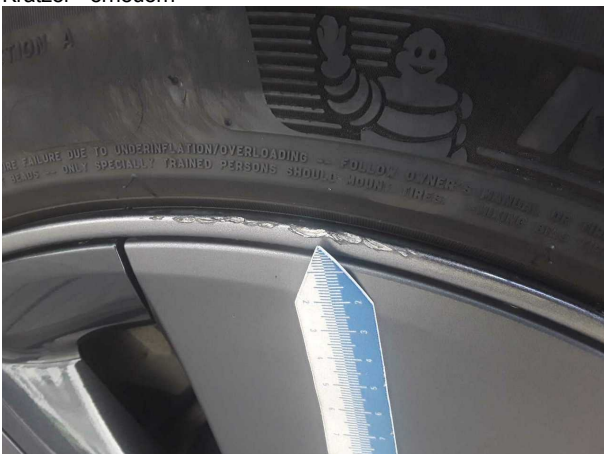
Beschädigung #3: Rad/Reifen: Leichtmetallfelge hinten links - Kratzer - erneuern

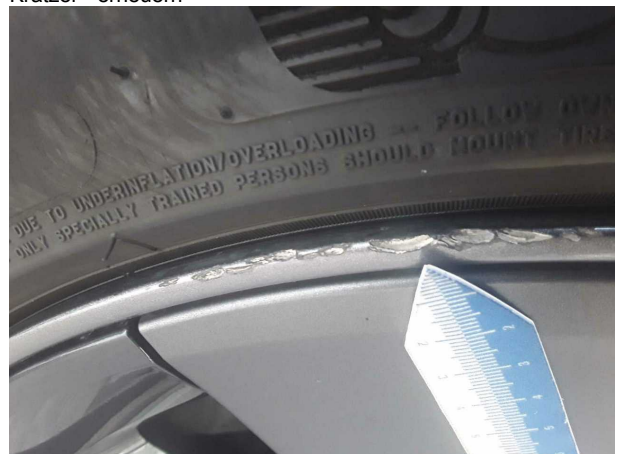
Beschädigung #3: Rad/Reifen: Leichtmetallfelge hinten links - Kratzer - erneuern

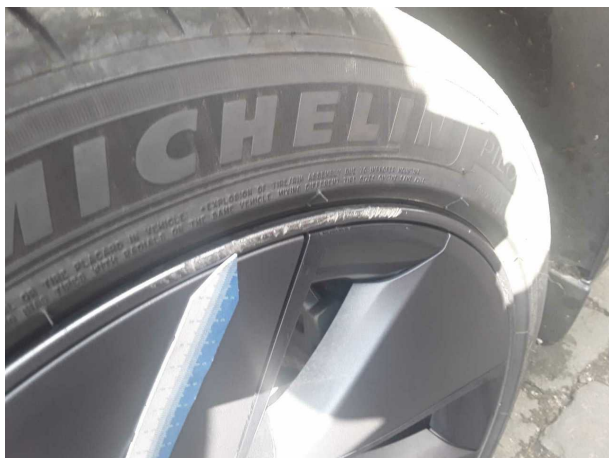
Beschädigung #4: Rad/Reifen: Leichtmetallfelge vorn links - Kratzer - erneuern

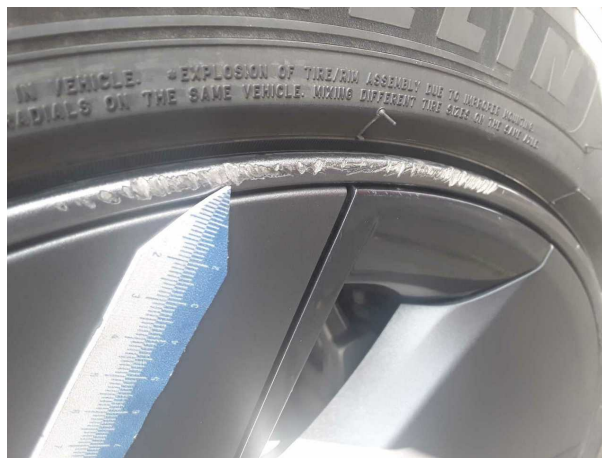
Beschädigung #4: Rad/Reifen: Leichtmetallfelge vorn links - Kratzer - erneuern

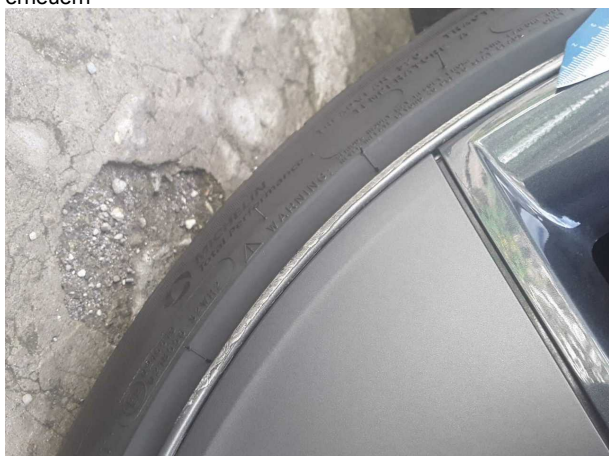
Beschädigung #5: Rad/Reifen: Leichtmetallfelge vorn rechts - Kratz...
erneuern

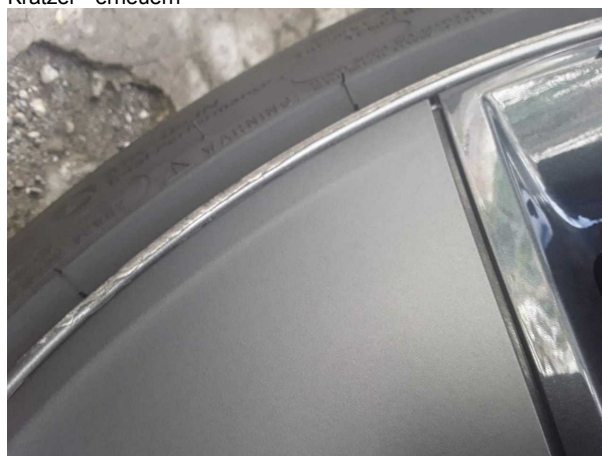
Beschädigung #5: Rad/Reifen: Leichtmetallfelge vorn rechts - Kratzer - erneuern
