Wertgutachten für Allane SE

Fahrzeughalter	Allane SE
Ihr Auftrag vom	25.06.2026 durch Allane SE
Besichtigungsort	41844 Wegberg, Friedrich-List-Allee 51
Besichtigungsdatum	29.06.2026
Referenznummern	0031210720 - 0086279090

Kennzeichen	GE-HB 4004	Fzg.-Ident.-Nummer	TMAH151D4SJ248848
Fabrikat	Hyundai	1. Zulassung	23.01.2025
Typ	i30 1.5 T-GDI Mild-Hybrid N Line	Fahrzeugart	PKW
Getriebe / Gänge	Automatik / 7	Farbe	Shadow Grey - Uni
Laufleistung abgelesen	22.121 km	Sitzplätze	5
Achsen / angetrieben	2 / 1	Aufbau	Schräghecklimousine, 5 Tüer
Anzahl Besitzer	keine Angabe	nächste HU	keine Angabe
Motorart	Hybridantrieb / Benzin / Elektro	Hubraum / Nennleistung	1.482 ccm / 103 KW

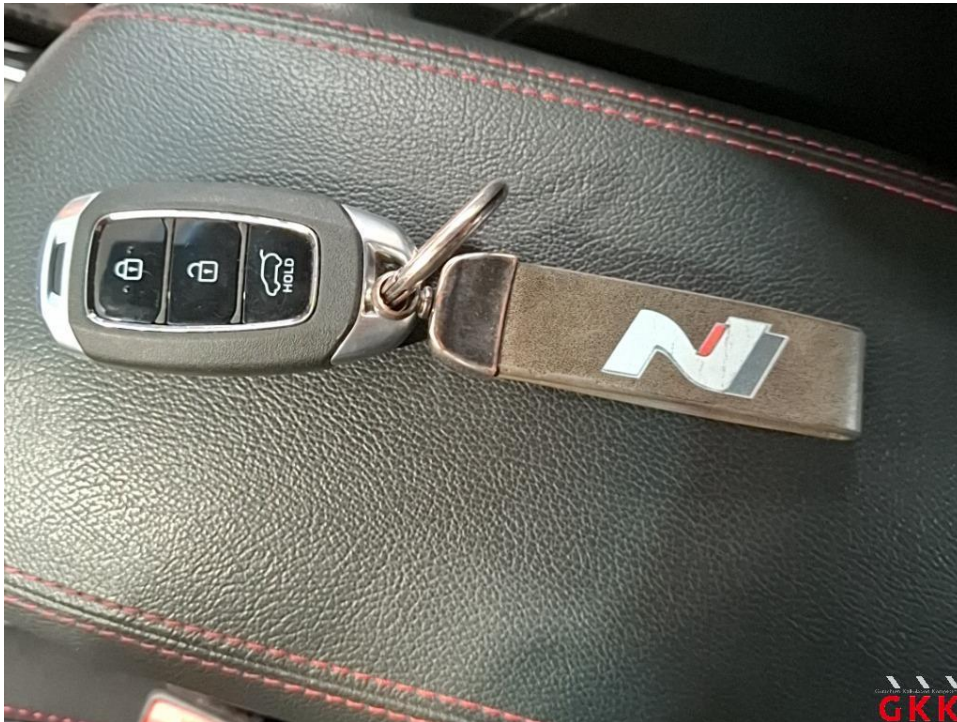
Bild 13. Schließanlage, Hauptschlüssel, fehlt, ersetzen

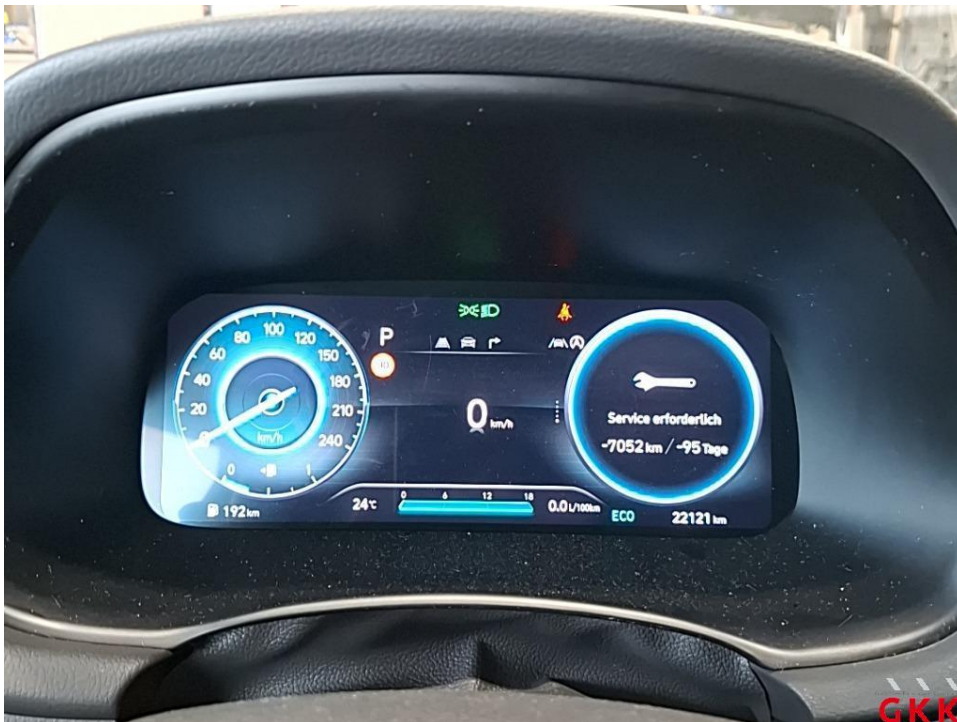
Bild 14. Inspektion groß, Mittelklasse, fällig, durchführen

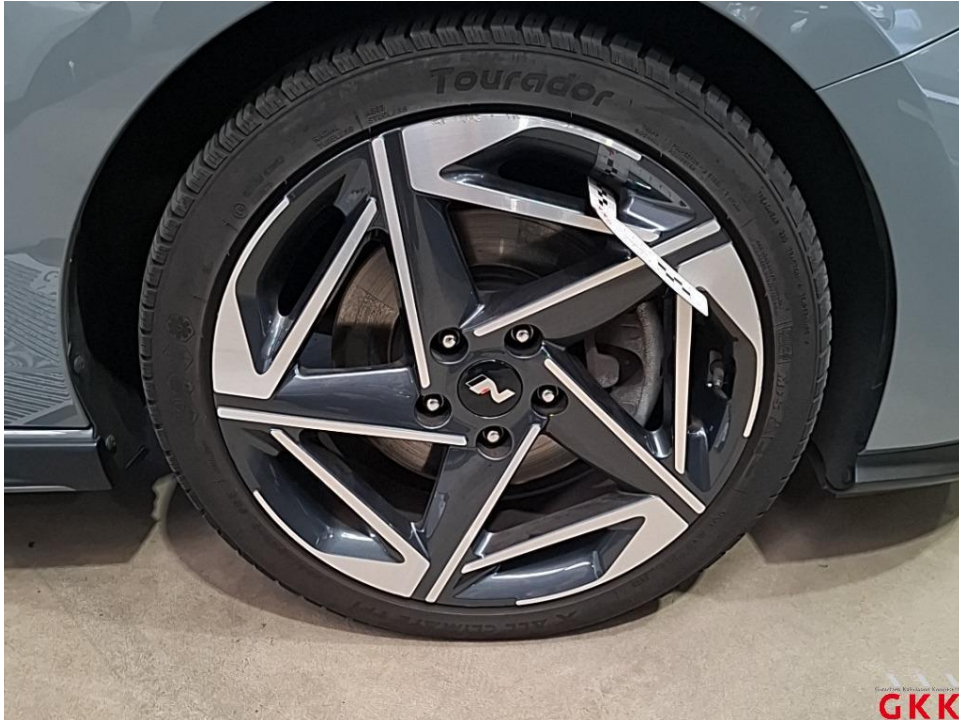
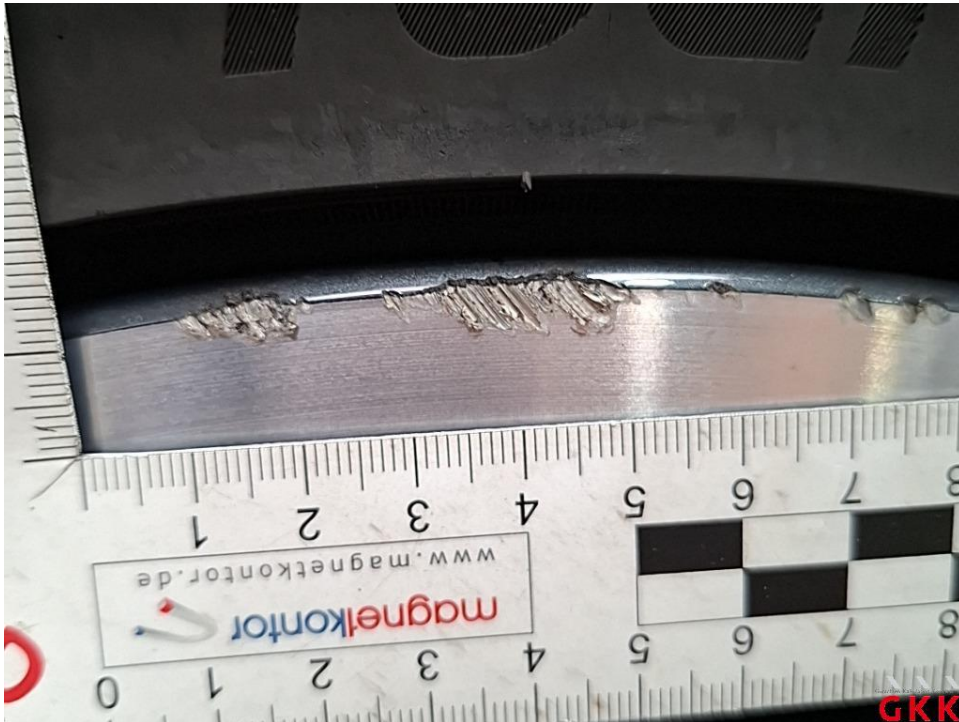
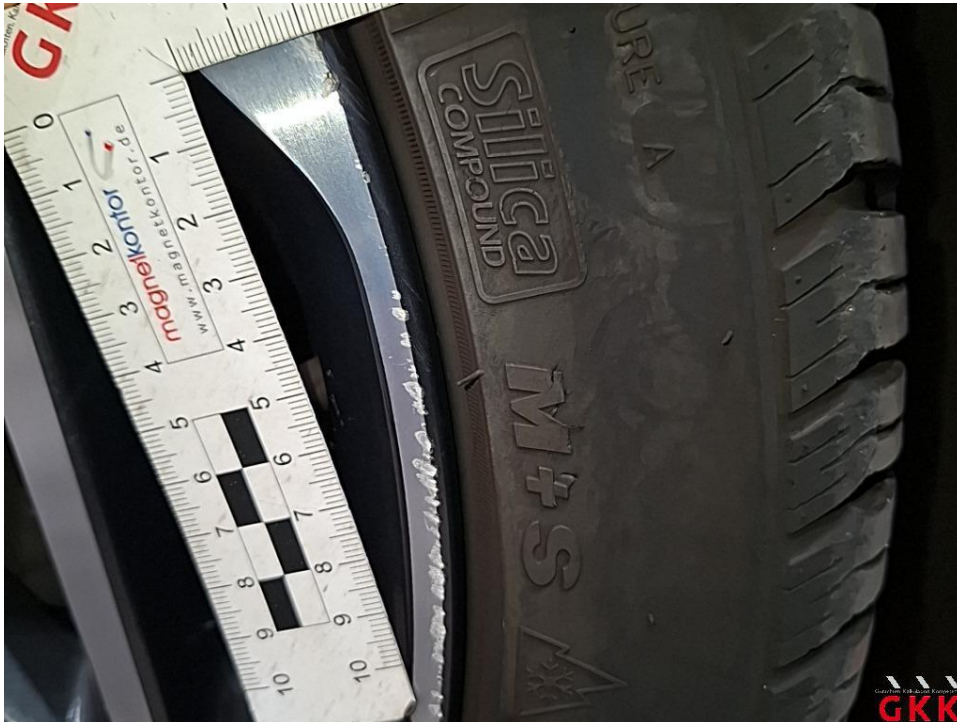
Bild 15. LM-Rad, vorne rechts, Materialabtrag, ersetzen

Bild 16. LM-Rad, vorne rechts, Materialabtrag, ersetzen

Bild 17. LM-Rad, vorne rechts, Materialabtrag, ersetzen

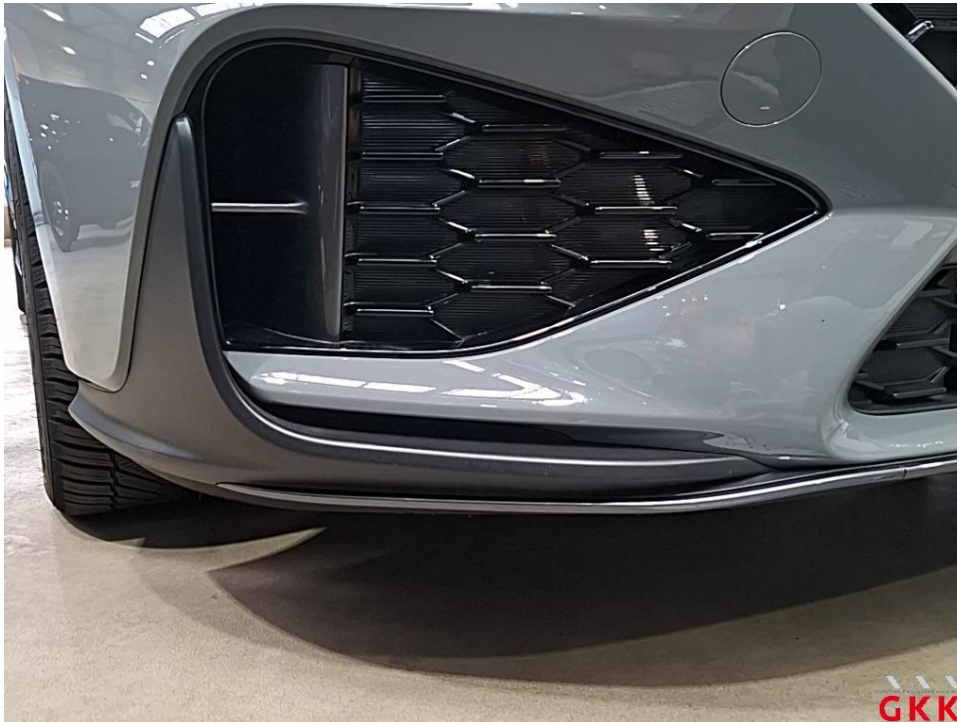
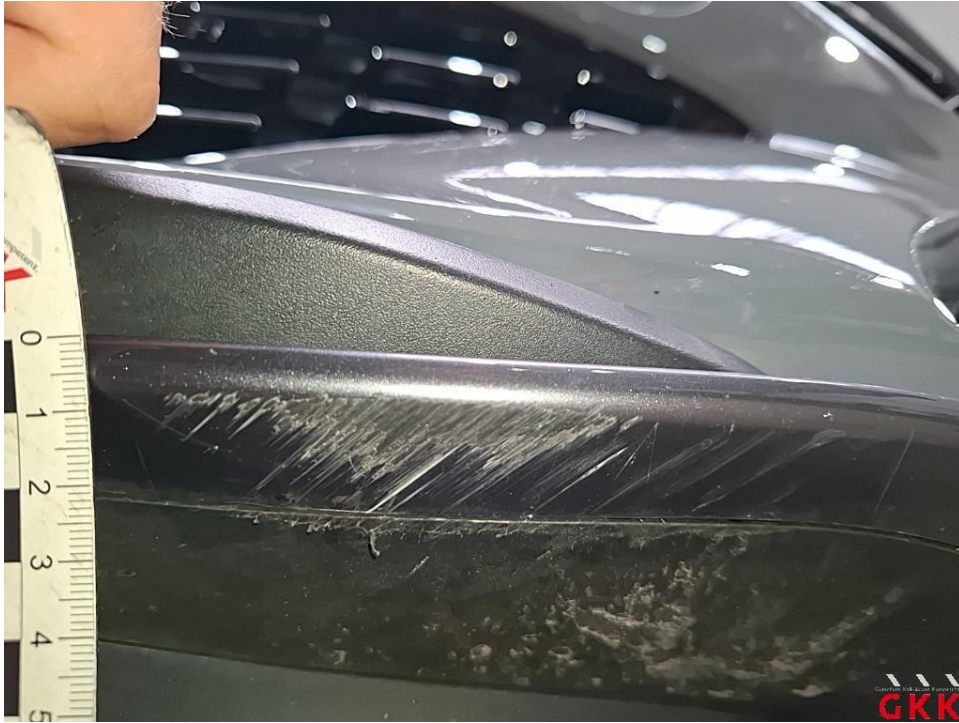
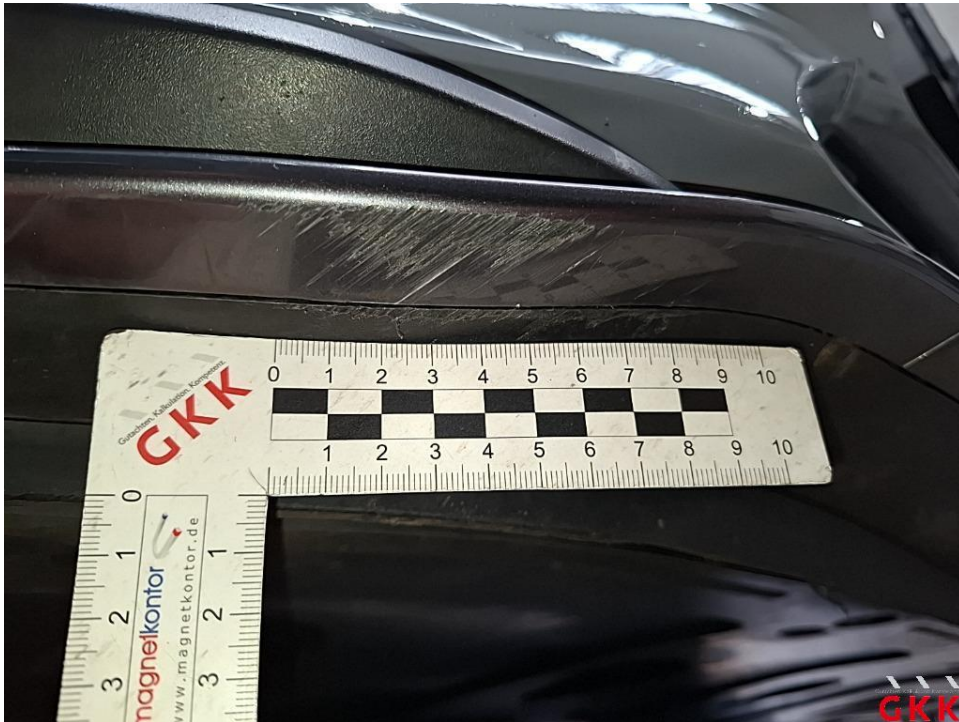
Zustand / Beschädigungen		
Front (Angaben ohne MwSt.)	Reparaturkosten	ÜDV
Stoßfänger vorne Leiste -rechts-, beschädigt, ersetzen (Bild 18, Bild 19, Bild 20)	286,81 €	286,81 €
Stoßfänger vorne Verkleidung -lackiert-, beschädigt, lackieren (Bild 21, Bild 22, Bild 23)	585,00 €	468,00 €
Seite links (Angaben ohne MwSt.)	Reparaturkosten	ÜDV
Seitenwand links, beschädigt, instand setzen - lackieren (Bild 24, Bild 25, Bild 26)	410,04 €	349,03 €
Heck (Angaben ohne MwSt.)	Reparaturkosten	ÜDV
Stoßfänger hinten Verkleidung -lackiert-, verkratzt, lackieren (Bild 30, Bild 31, Bild 32)	298,62 €	238,90 €
Heckklappe Spoiler -lackiert-, verkratzt, lackieren (Bild 27, Bild 28, Bild 29)	216,96 €	173,57 €
Reifen, Felgen, Radkappen (Angaben ohne MwSt.)	Reparaturkosten	ÜDV
LM-Rad vorne rechts, Materialabtrag, ersetzen (Bild 15, Bild 16, Bild 17)	764,12 €	764,12 €
LM-Rad hinten rechts, Materialabtrag, ersetzen (Bild 39, Bild 40, Bild 41)	764,12 €	764,12 €

Bild 18. Stoßfänger vorne, Leiste -rechts-, beschädigt, ersetzen

Bild 19. Stoßfänger vorne, Leiste -rechts-, beschädigt, ersetzen

Bild 20. Stoßfänger vorne, Leiste -rechts-, beschädigt, ersetzen

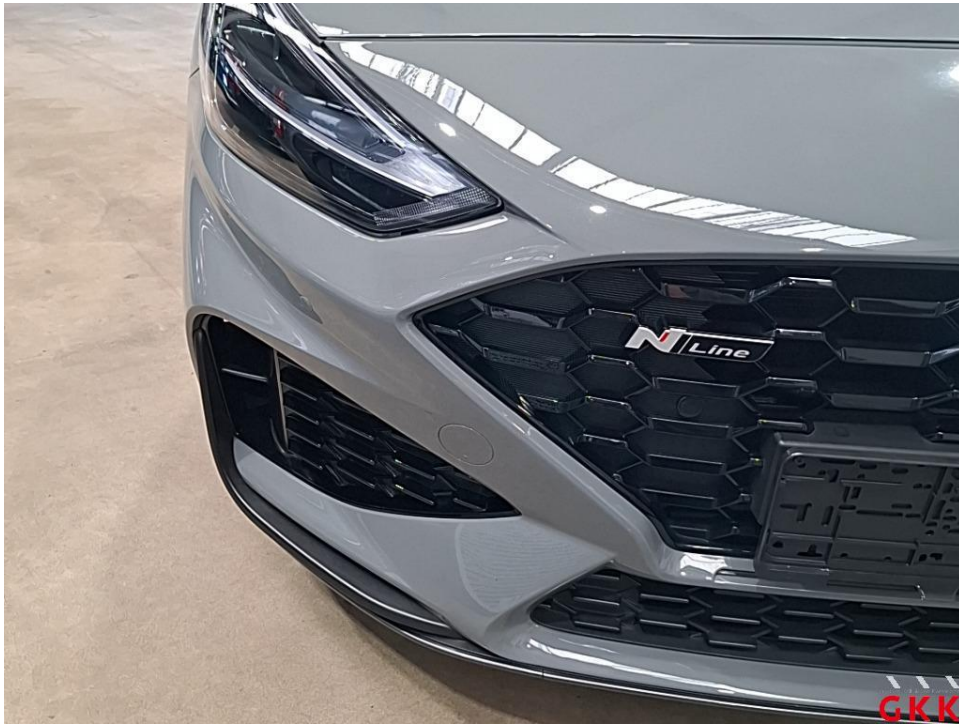
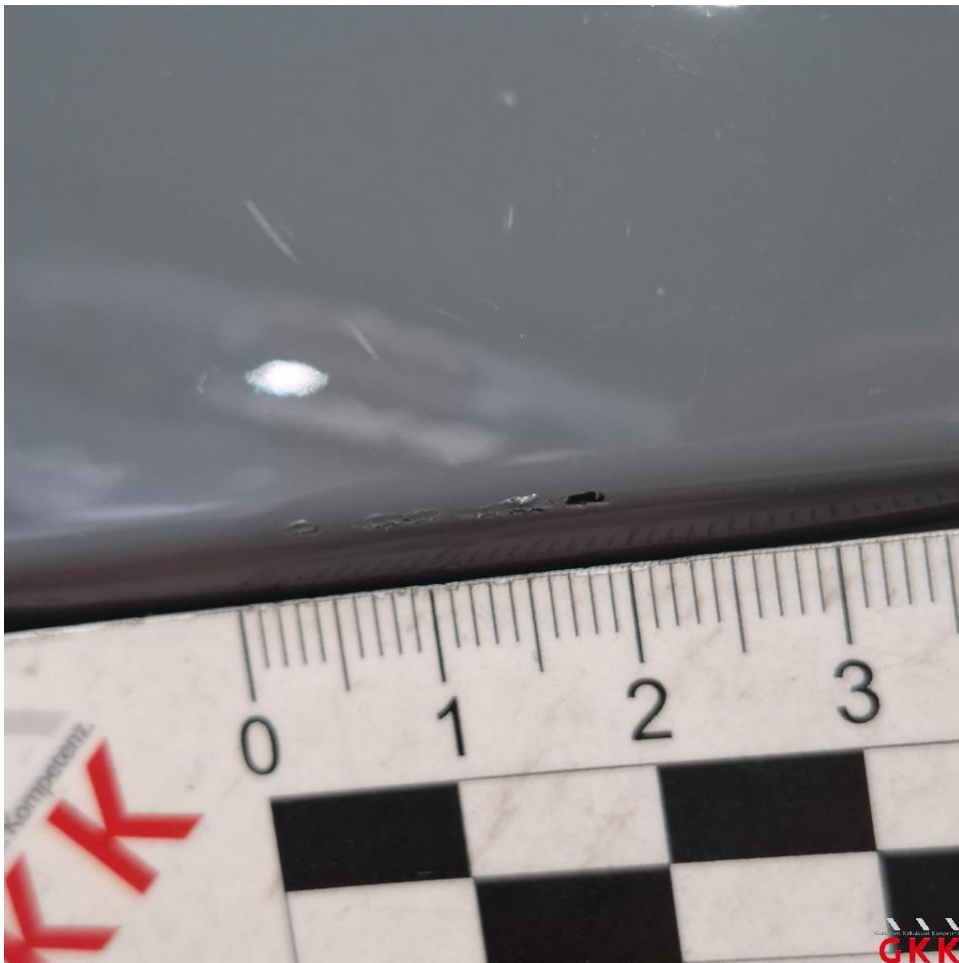
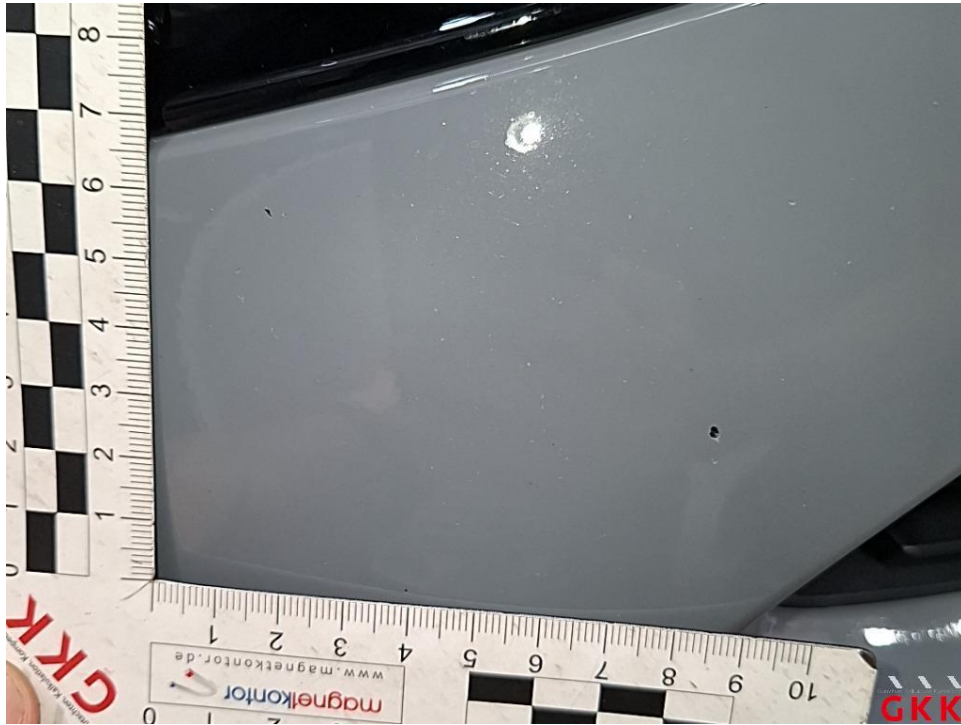
Bild 21. Stoßfänger vorne, Verkleidung -lackiert-, beschädigt, lackieren

Bild 22. Stoßfänger vorne, Verkleidung -lackiert-, beschädigt, lackieren

Bild 23. Stoßfänger vorne, Verkleidung -lackiert-, beschädigt, lackieren

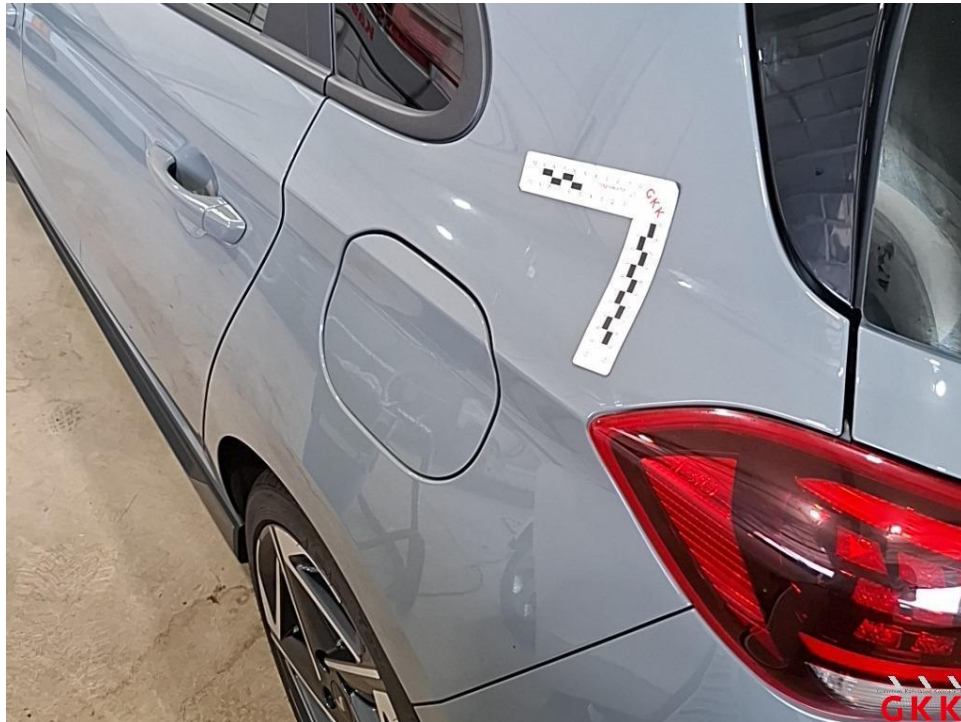
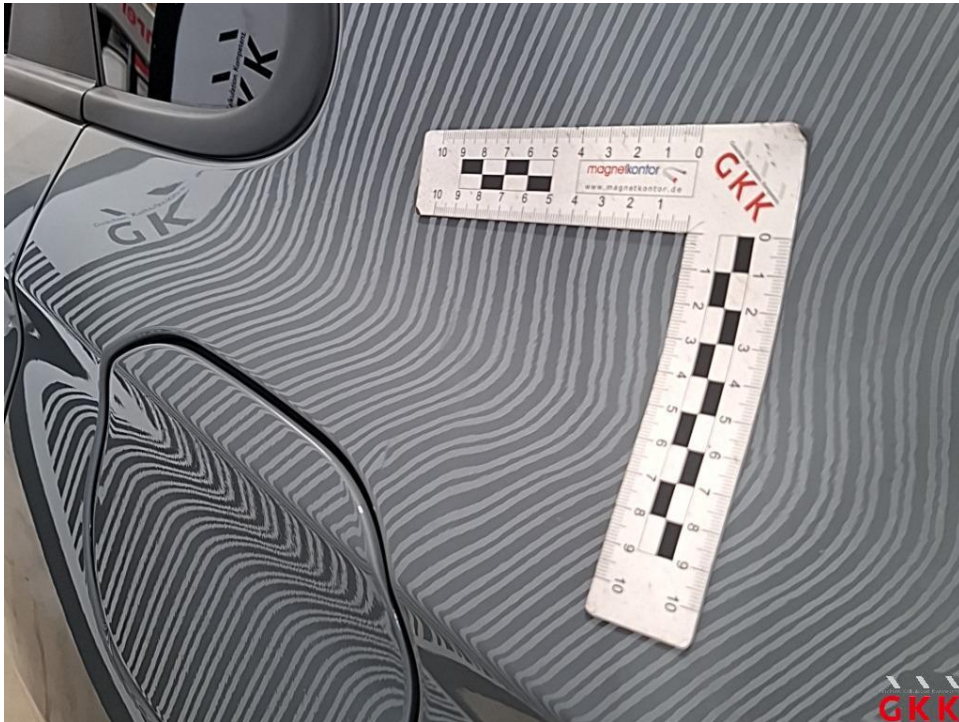
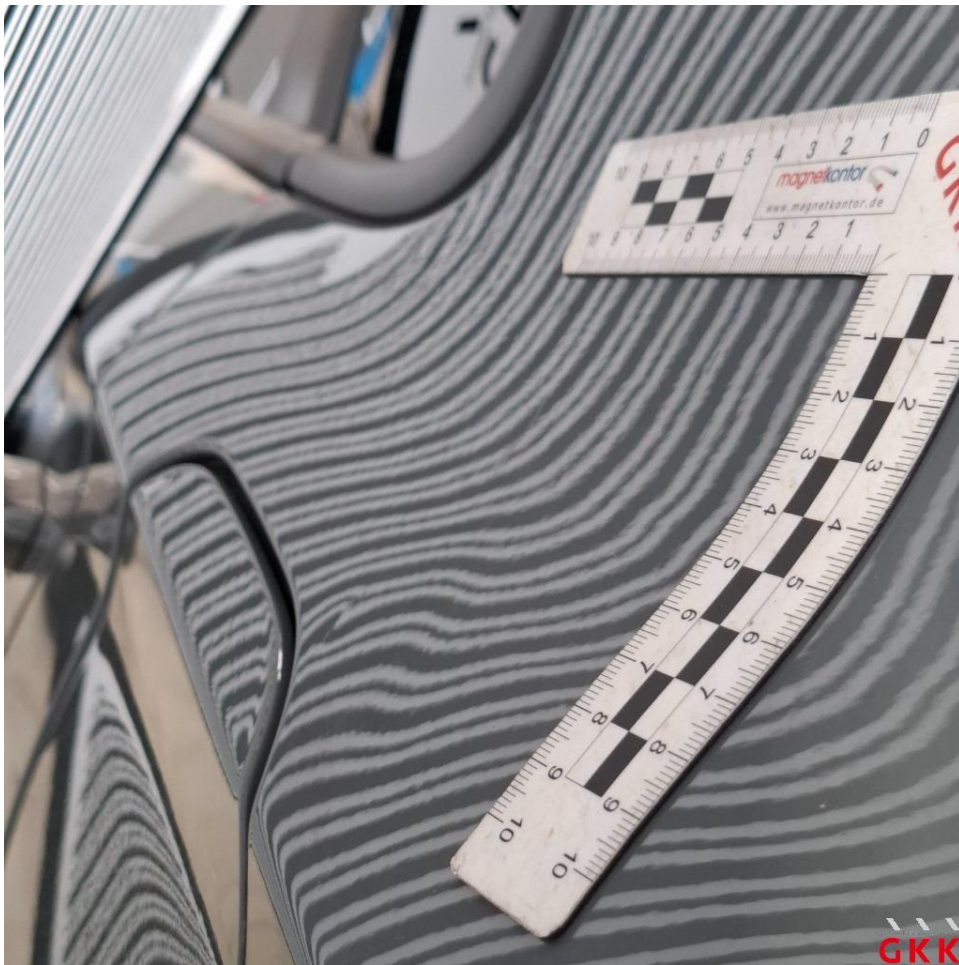
Bild 24. Seitenwand links, beschädigt, instand setzen - lackieren

Bild 25. Seitenwand links, beschädigt, instand setzen - lackieren

Bild 26. Seitenwand links, beschädigt, instand setzen - lackieren

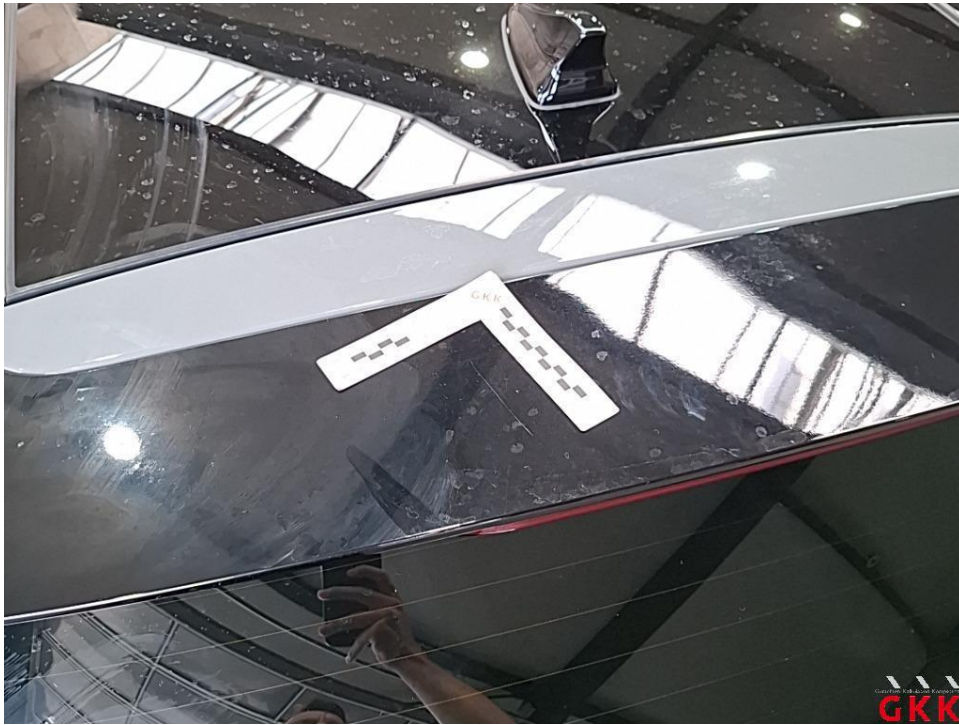
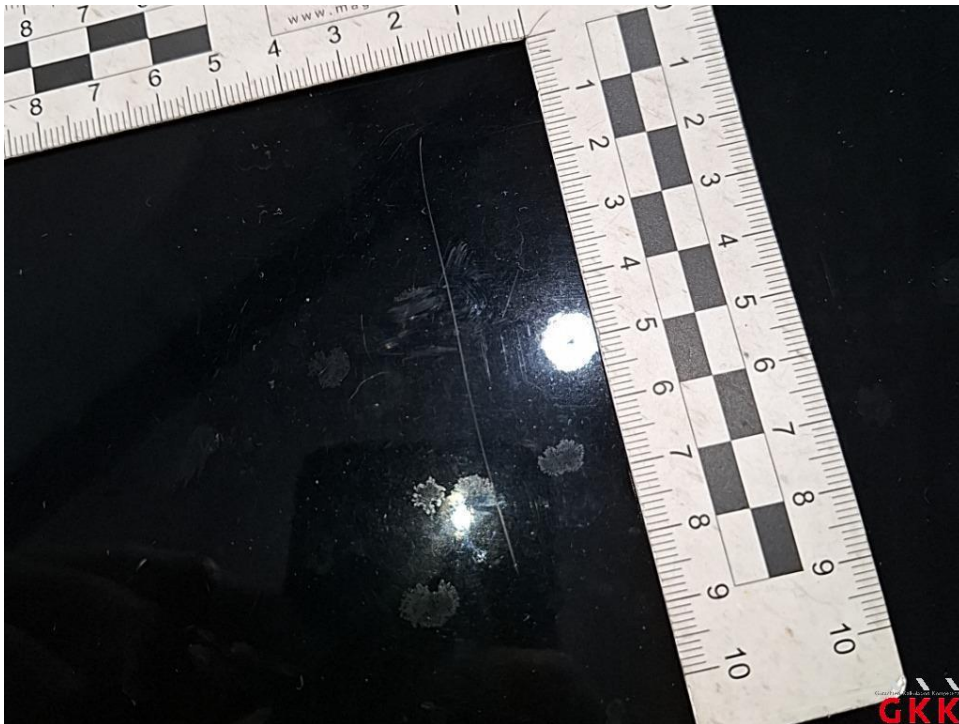
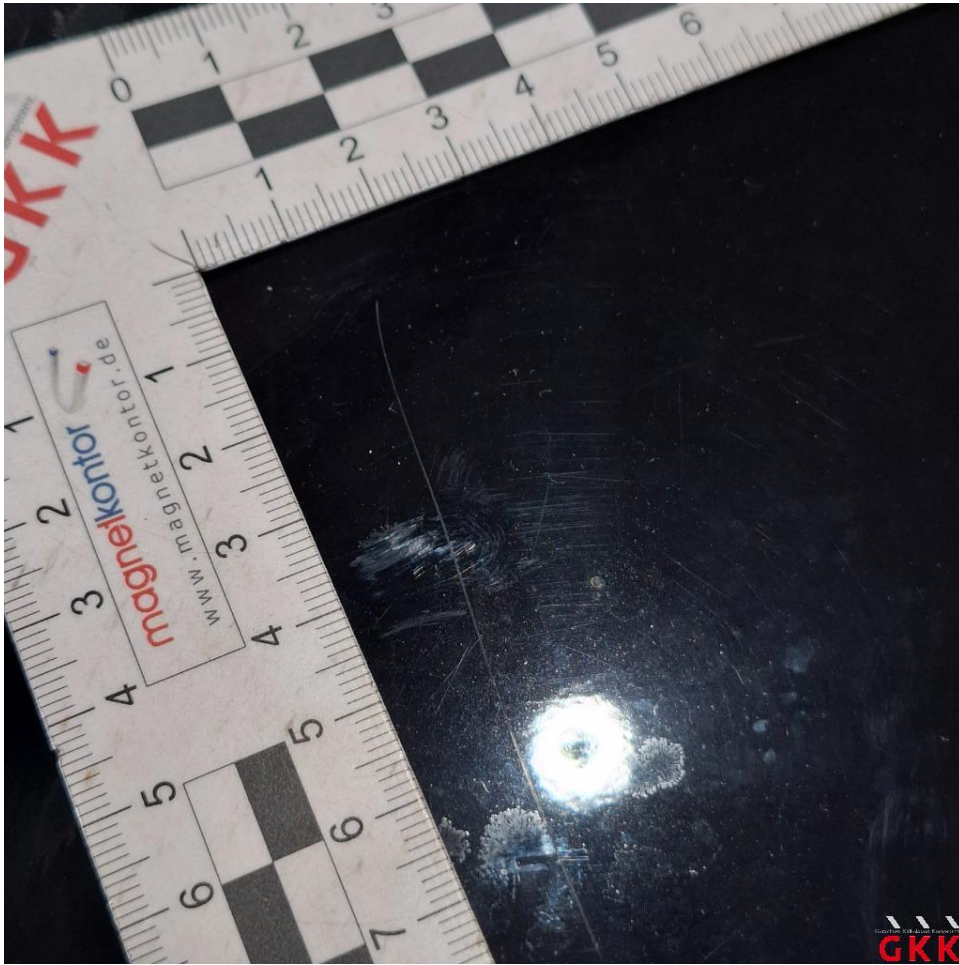
Bild 27. Heckklappe, Spoiler -lackiert-, verkratzt, lackieren

Bild 28. Heckklappe, Spoiler -lackiert-, verkratzt, lackieren

Bild 29. Heckklappe, Spoiler -lackiert-, verkratzt, lackieren

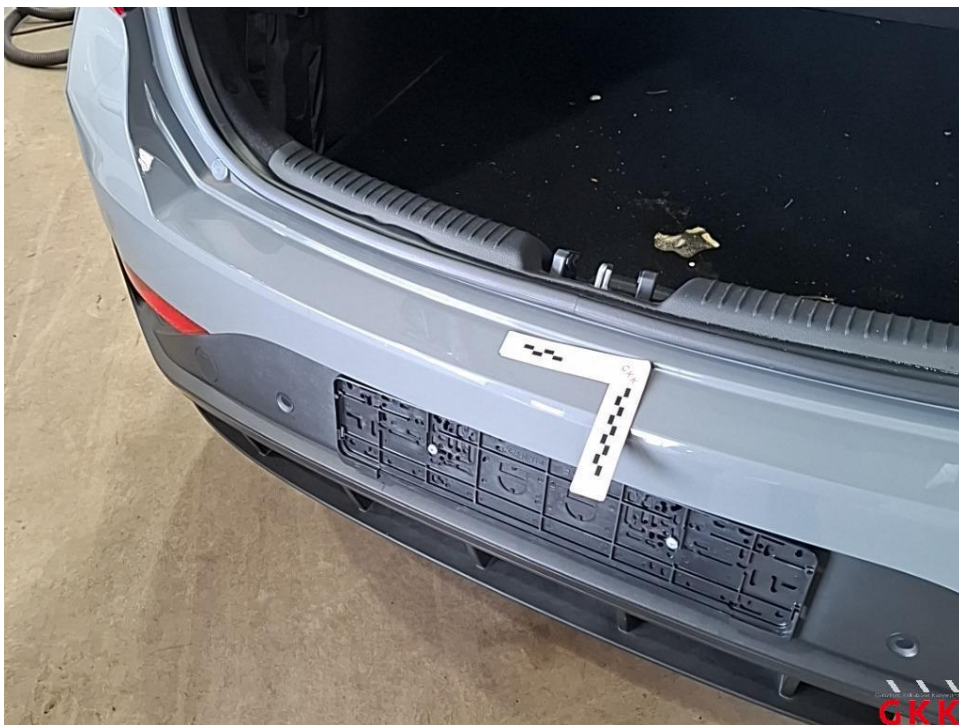
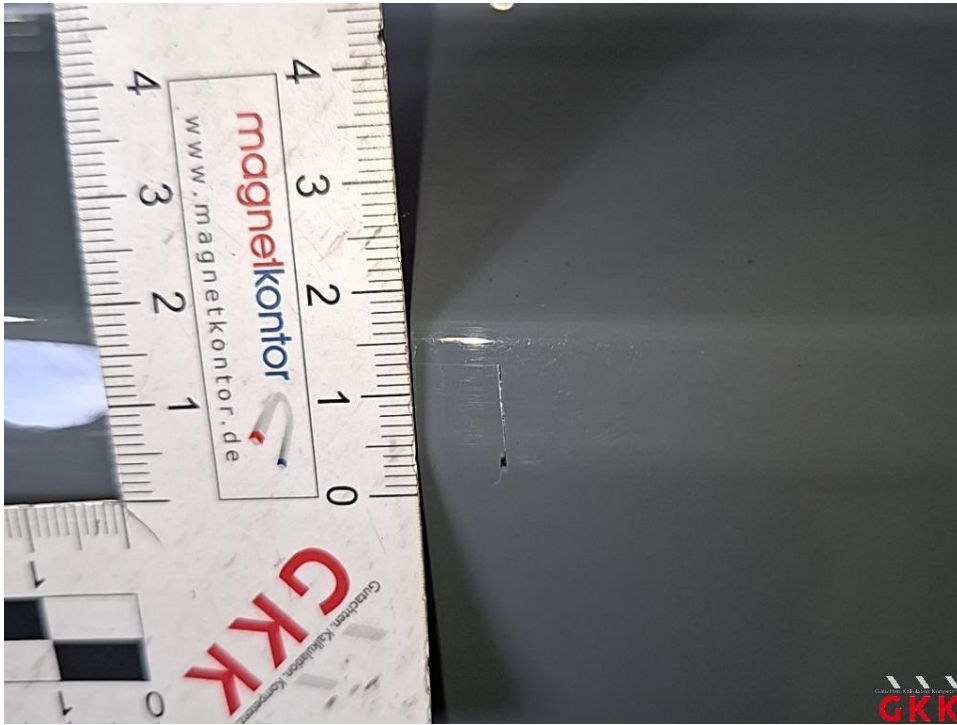
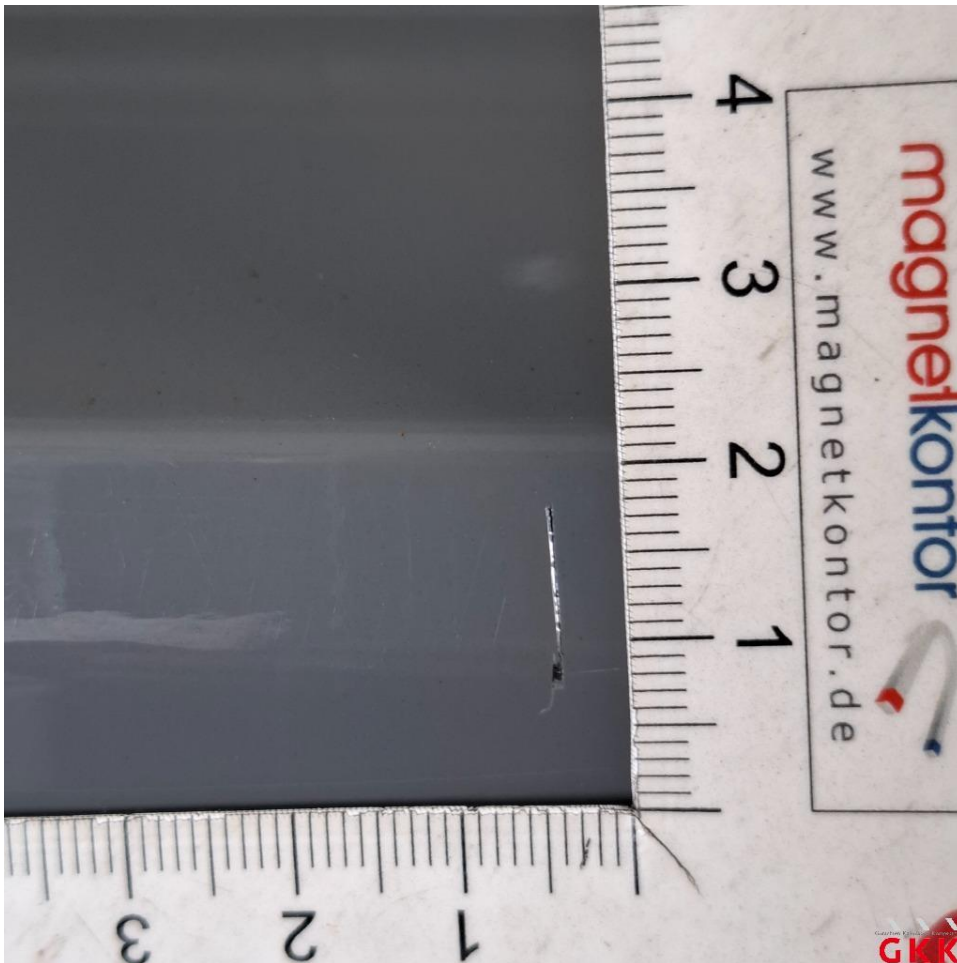
Bild 30. Stoßfänger hinten, Verkleidung -lackiert-, verkratzt, lackieren

Bild 31. Stoßfänger hinten, Verkleidung -lackiert-, verkratzt, lackieren

Bild 32. Stoßfänger hinten, Verkleidung -lackiert-, verkratzt, lackieren

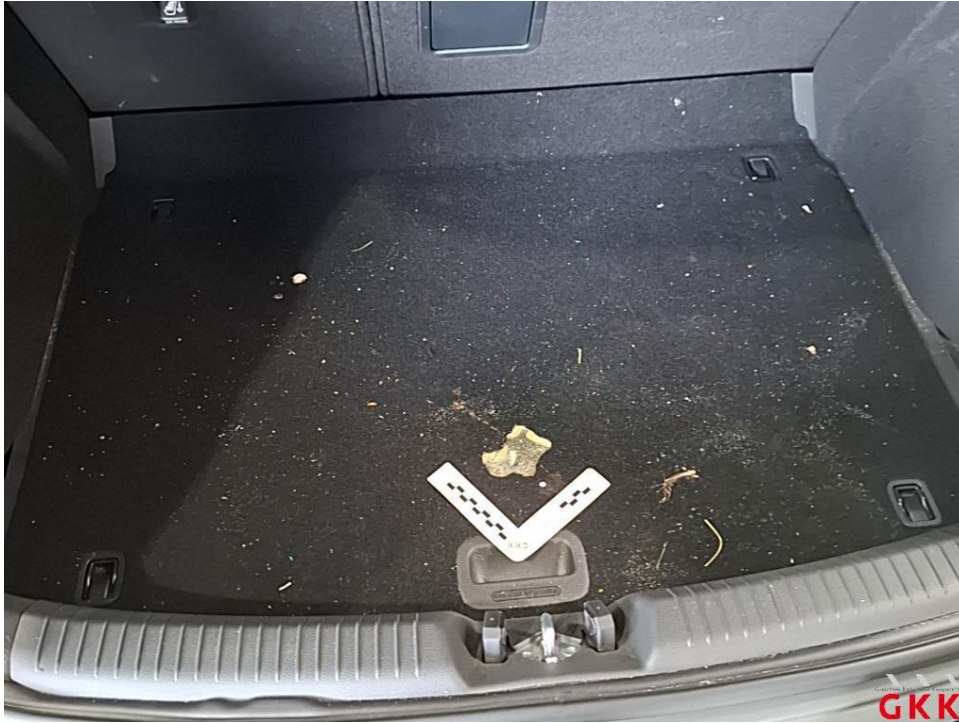
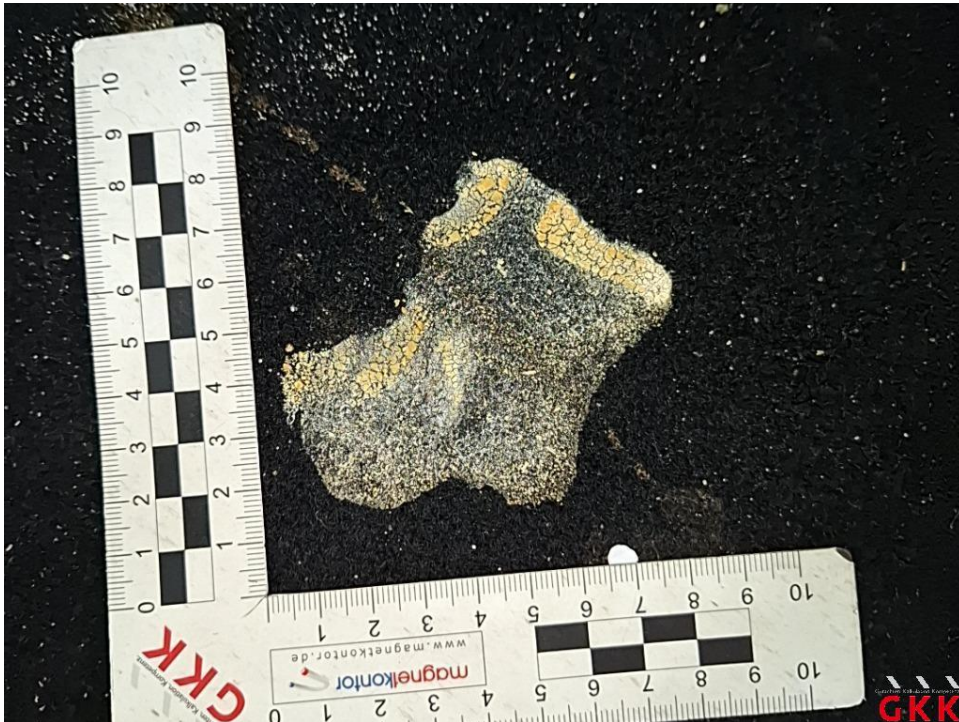
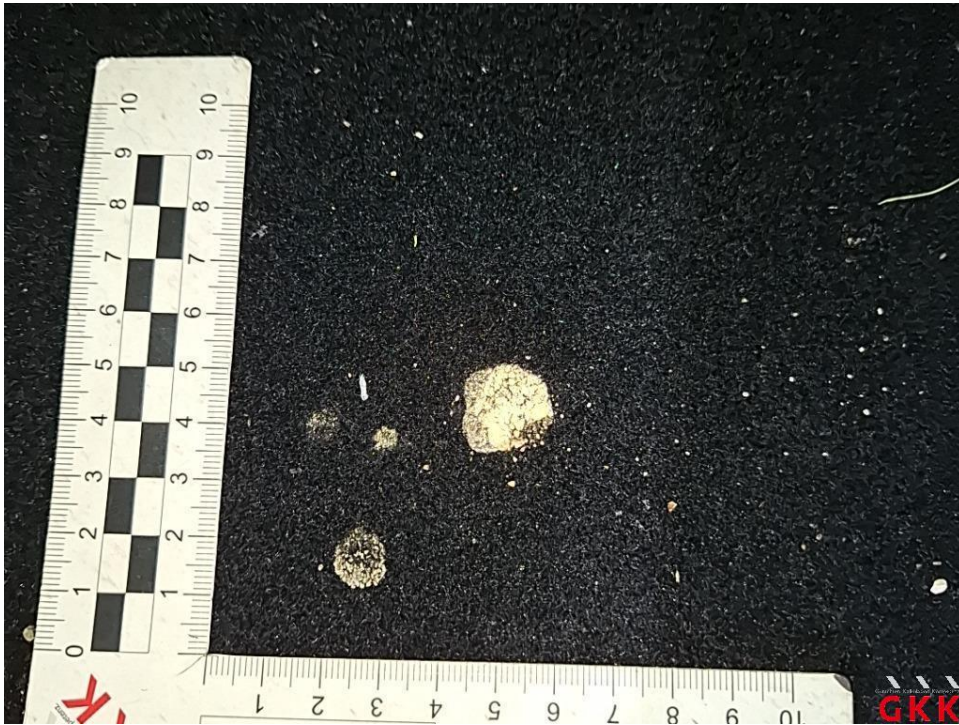
LM-Rad hinten links, Materialabtrag, ersetzen (Bild 36, Bild 37, Bild 38)	764,12 €	764,12 €
Satz Allwetterreifen, falsche Reifenart, ersetzen	648,00 €	648,00 €
Interieur (Angaben ohne MwSt.)	Reparaturkosten	ÜDV
Laderaum Bodenbelag Velour/Stoff, beschädigt, ersetzen (Bild 33, Bild 34, Bild 35)	325,95 €	325,95 €
Schlüssel/Schließanl. (Angaben ohne MwSt.)	Reparaturkosten	ÜDV
Schließanlage Hauptschlüssel, fehlt, ersetzen (Bild 13)	675,15 €	675,15 €
Sonstiges (Angaben ohne MwSt.)	Reparaturkosten	ÜDV
Inspektion groß Mittelklasse, fällig, durchführen (Bild 14)	531,81 €	531,81 €
Fahrzeug innen, verschmutzt, aufbereiten (Bild 42, Bild 43, Bild 44)	105,00 €	105,00 €
HU (Hauptunters.) Verbrennerfzg. (Allane), kein gültiger Nachweis vorhanden, durchführen	130,00 €	130,00 €

Bild 33. Laderaum, Bodenbelag Velour/Stoff, beschädigt, ersetzen

Bild 34. Laderaum, Bodenbelag Velour/Stoff, beschädigt, ersetzen

Bild 35. Laderaum, Bodenbelag Velour/Stoff, beschädigt, ersetzen

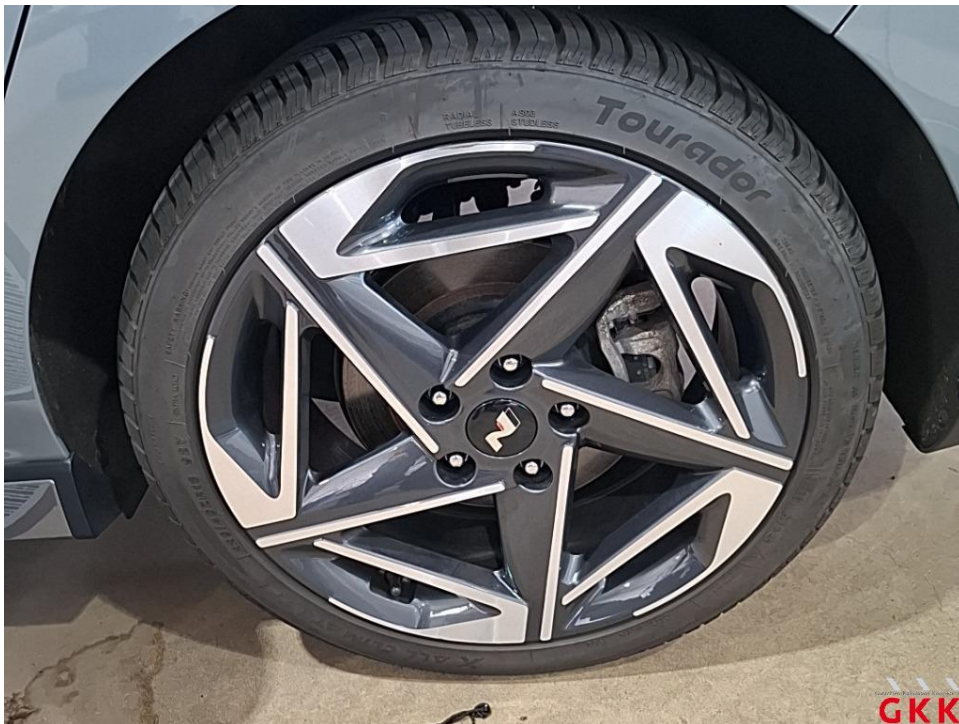
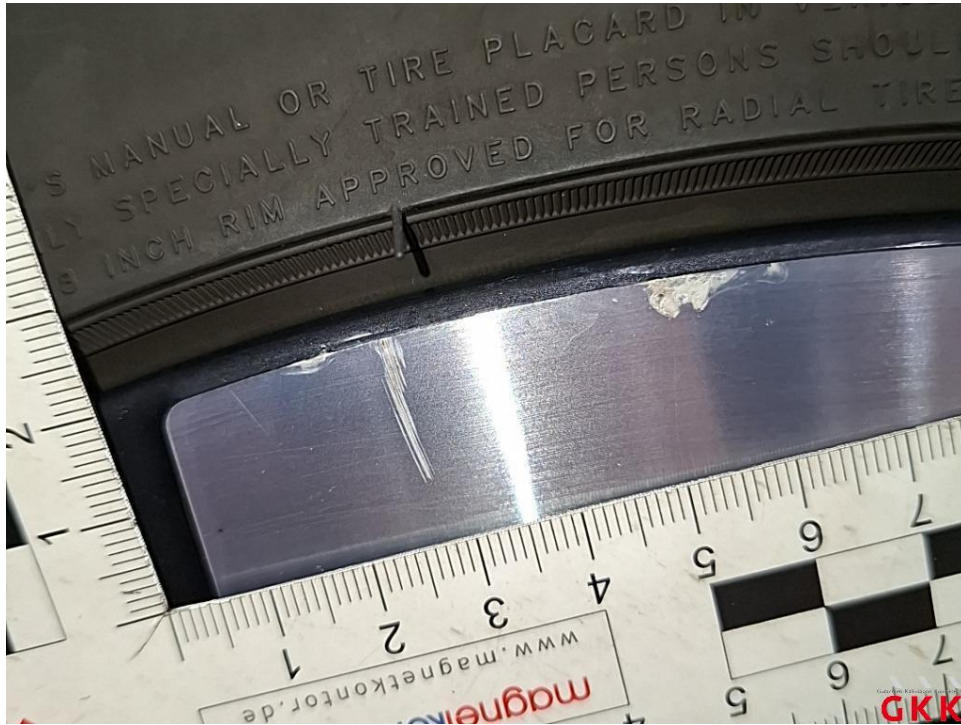
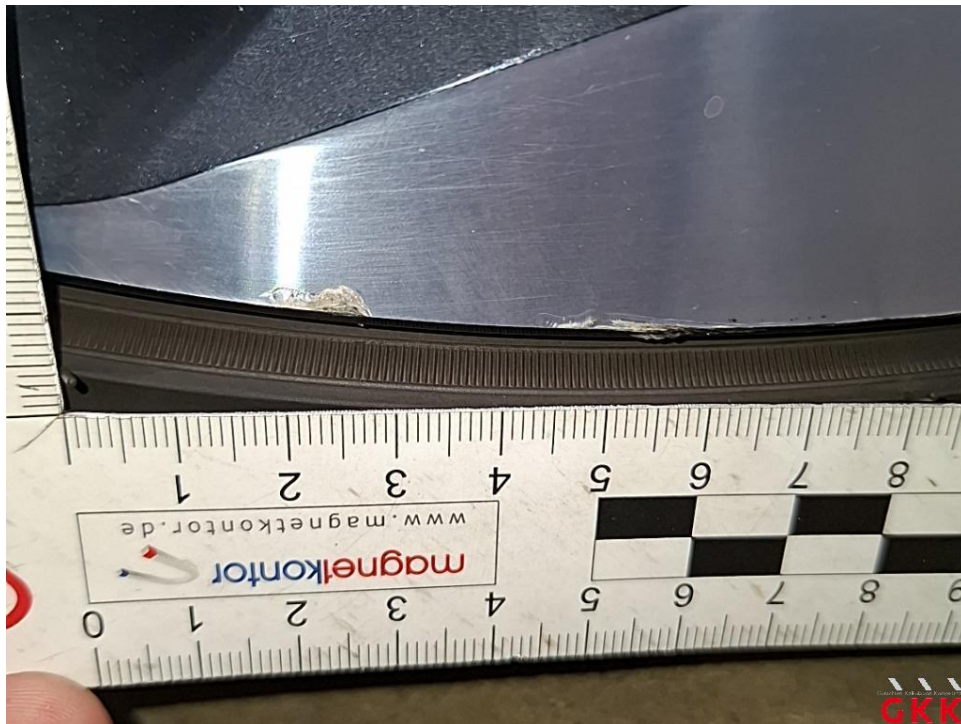
Bild 36. LM-Rad, hinten links, Materialabtrag, ersetzen

Bild 37. LM-Rad, hinten links, Materialabtrag, ersetzen

Bild 38. LM-Rad, hinten links, Materialabtrag, ersetzen

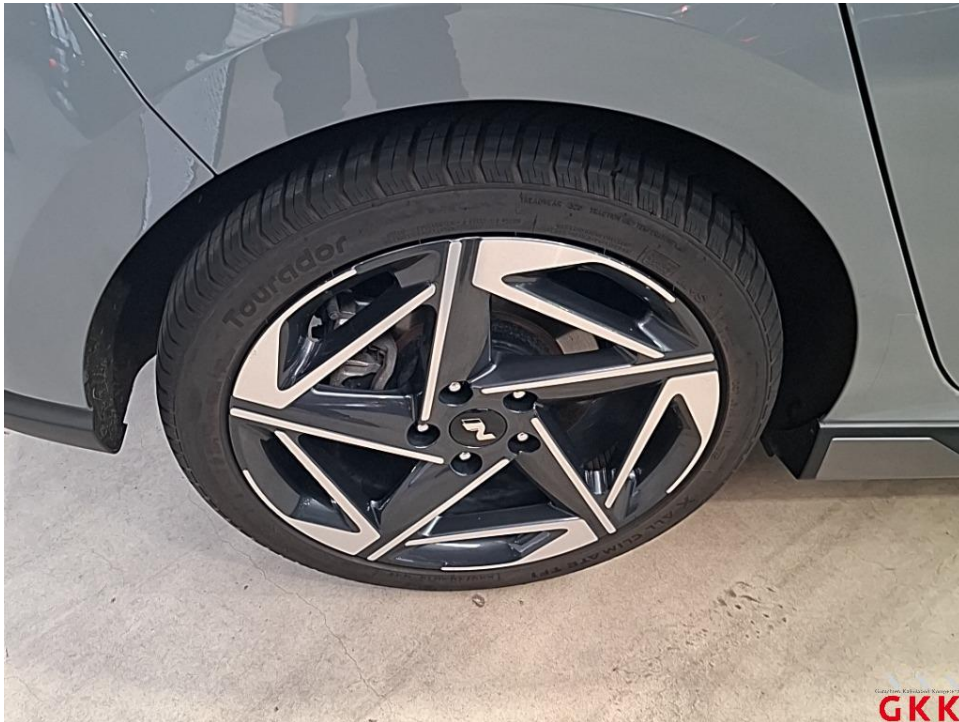
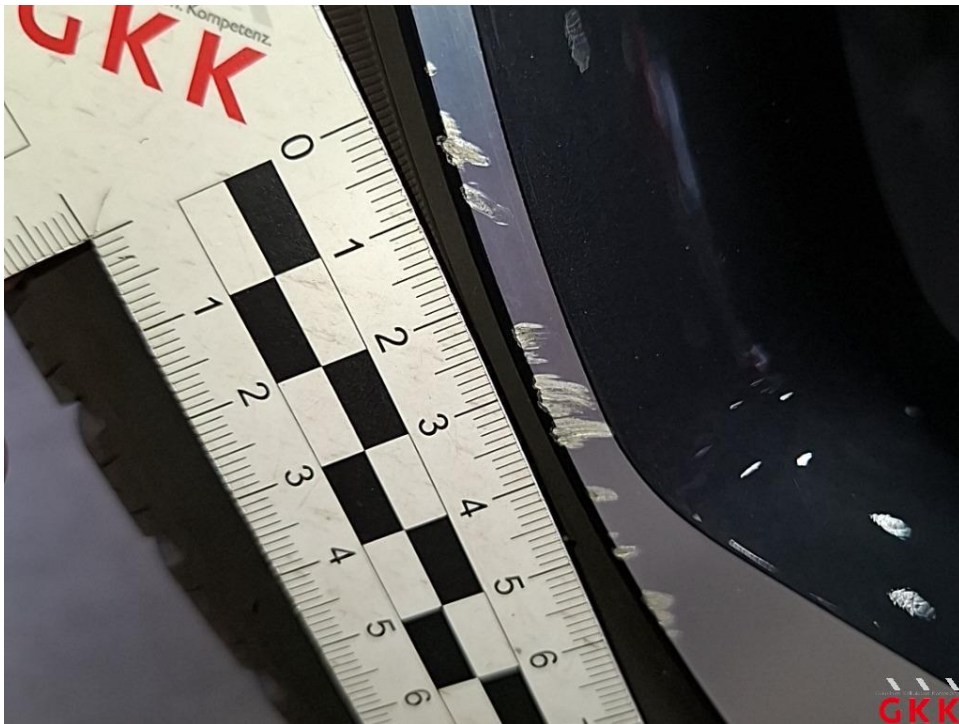
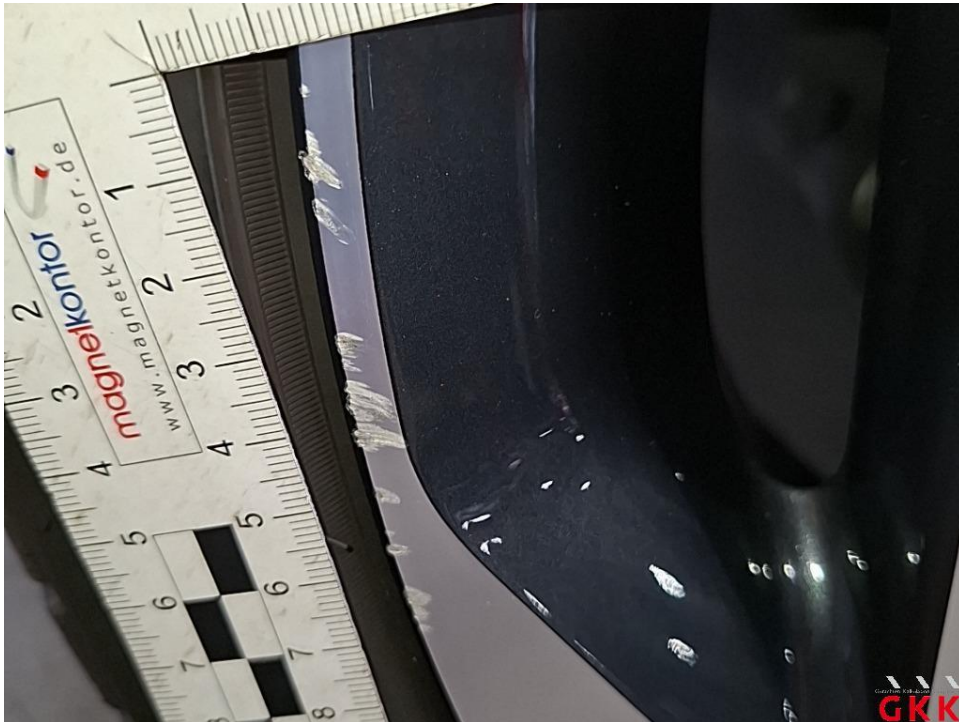
Bild 39. LM-Rad, hinten rechts, Materialabtrag, ersetzen

Bild 40. LM-Rad, hinten rechts, Materialabtrag, ersetzen

Bild 41. LM-Rad, hinten rechts, Materialabtrag, ersetzen
