Wertgutachten für Allane SE

Fahrzeughalter	Allane SE
Ihr Auftrag vom	25.06.2026 durch Allane SE
Besichtigungsort	41844 Wegberg, Friedrich-List-Allee 51
Besichtigungsdatum	29.06.2026
Referenznummern	0031210720 - 0086279090

Kennzeichen	GE-HB 4004	Fzg.-Ident.-Nummer	TMAH151D4SJ248848
Fabrikat	Hyundai	1. Zulassung	23.01.2025
Typ	i30 1.5 T-GDI Mild-Hybrid N Line	Fahrzeugart	PKW
Getriebe / Gänge	Automatik / 7	Farbe	Shadow Grey - Uni
Laufleistung abgelesen	22.121 km	Sitzplätze	5
Achsen / angetrieben	2 / 1	Aufbau	Schräghecklimousine, 5 Tüer
Anzahl Besitzer	keine Angabe	nächste HU	keine Angabe
Motorart	Hybridantrieb / Benzin / Elektro	Hubraum / Nennleistung	1.482 ccm / 103 KW

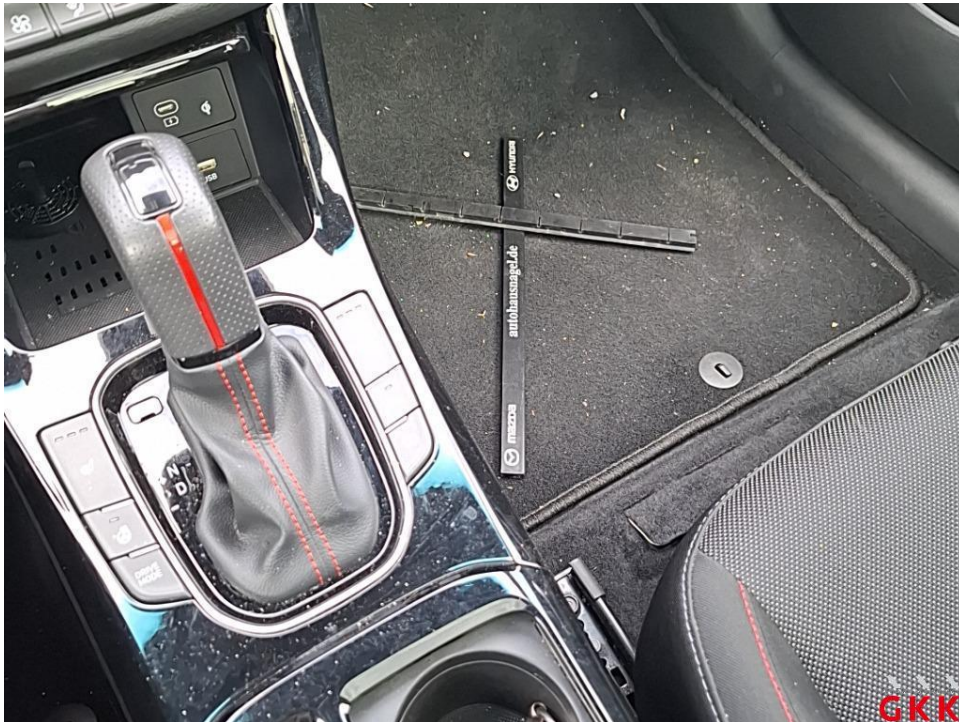
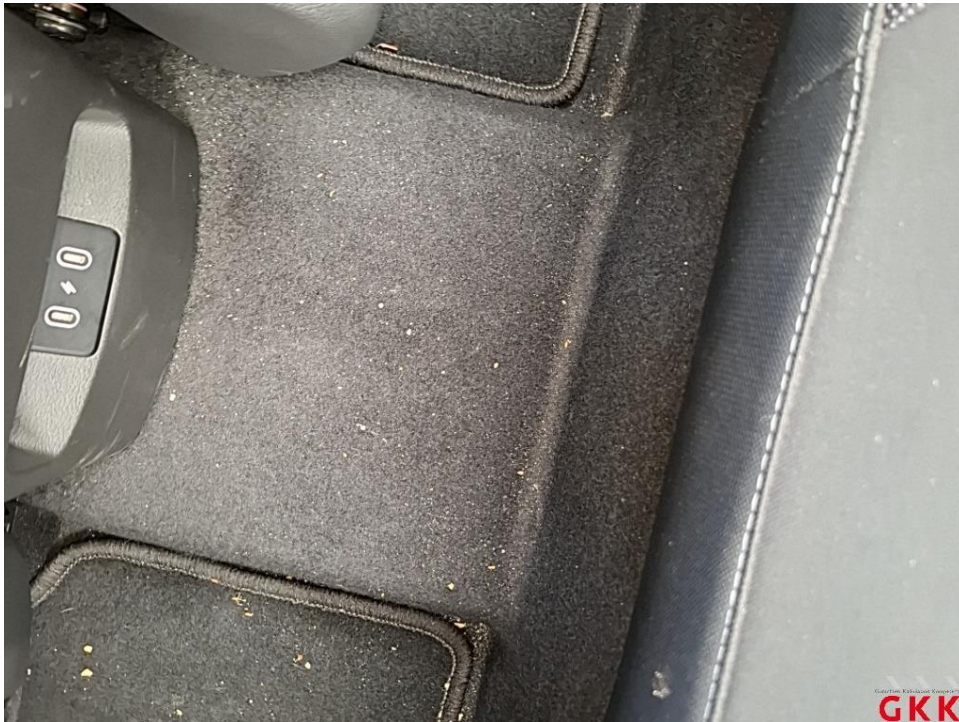
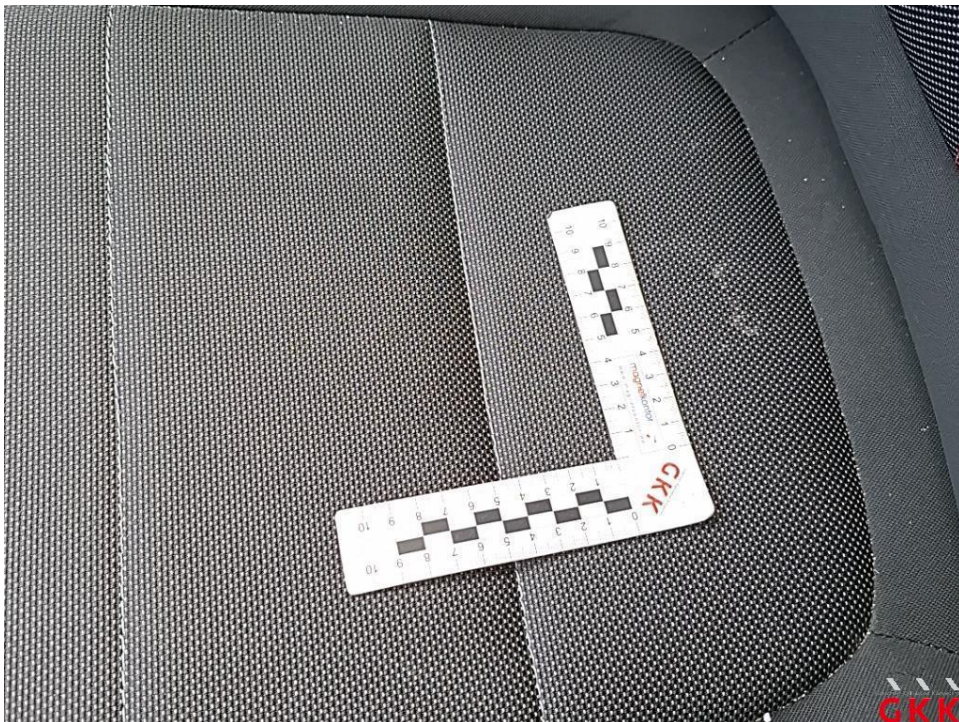
Bild 42. Fahrzeug, innen, verschmutzt, aufbereiten

Bild 43. Fahrzeug, innen, verschmutzt, aufbereiten

Bild 44. Fahrzeug, innen, verschmutzt, aufbereiten
