## Zustandsbericht

| Besichtigungsdatum | 07.07.2026 |

| Kennzeichen | H-VH 866 | Fzg.-Ident.-Nummer | W1K2052011G093710 |
| Typ | C 200 d T | Fahrzeugart | PKW |

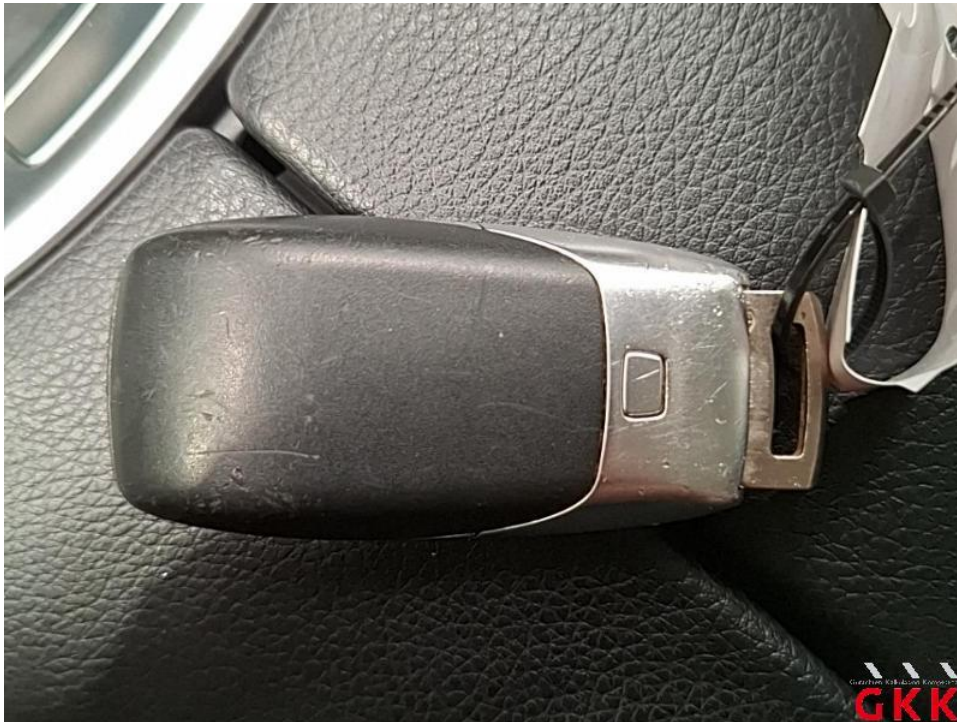
Hauptschlüssel mit Fernbedienung, beschädigt (Bild 14, Bild 15)

Bild 14. Hauptschlüssel, mit Fernbedienung, beschädigt, ersetzen

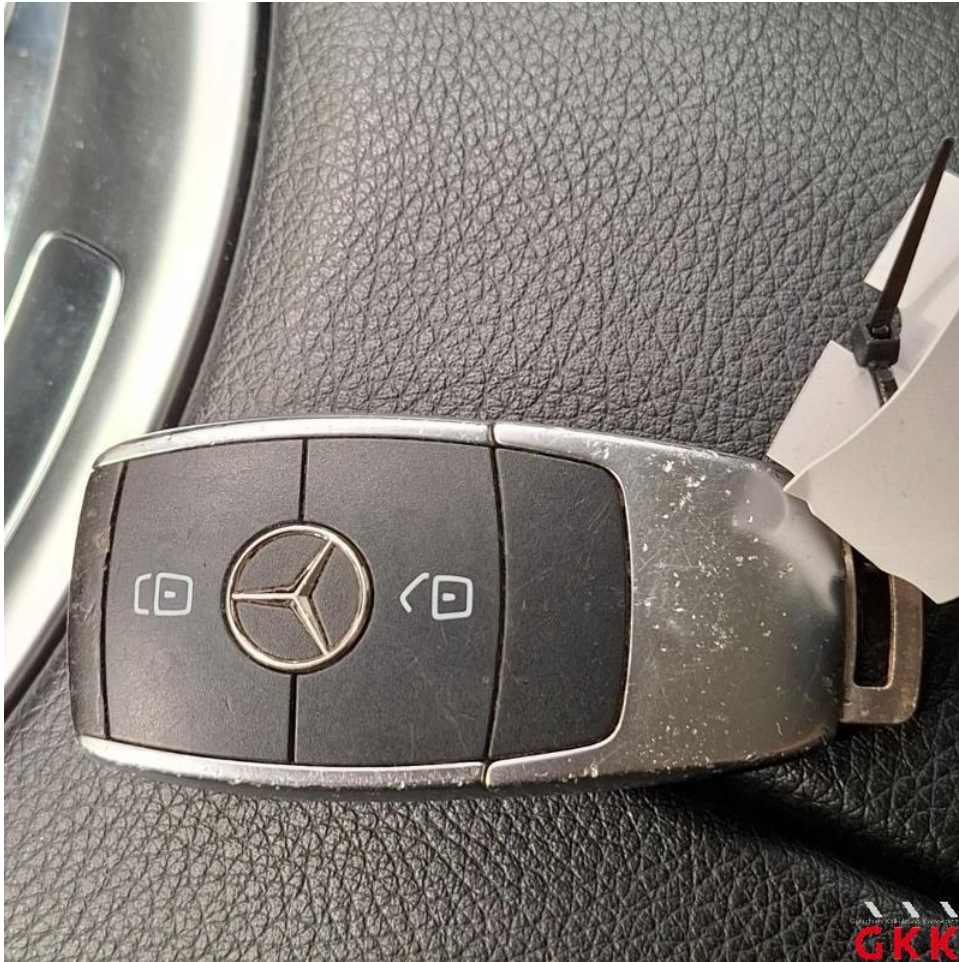
Bild 15. Hauptschlüssel, mit Fernbedienung, beschädigt, ersetzen

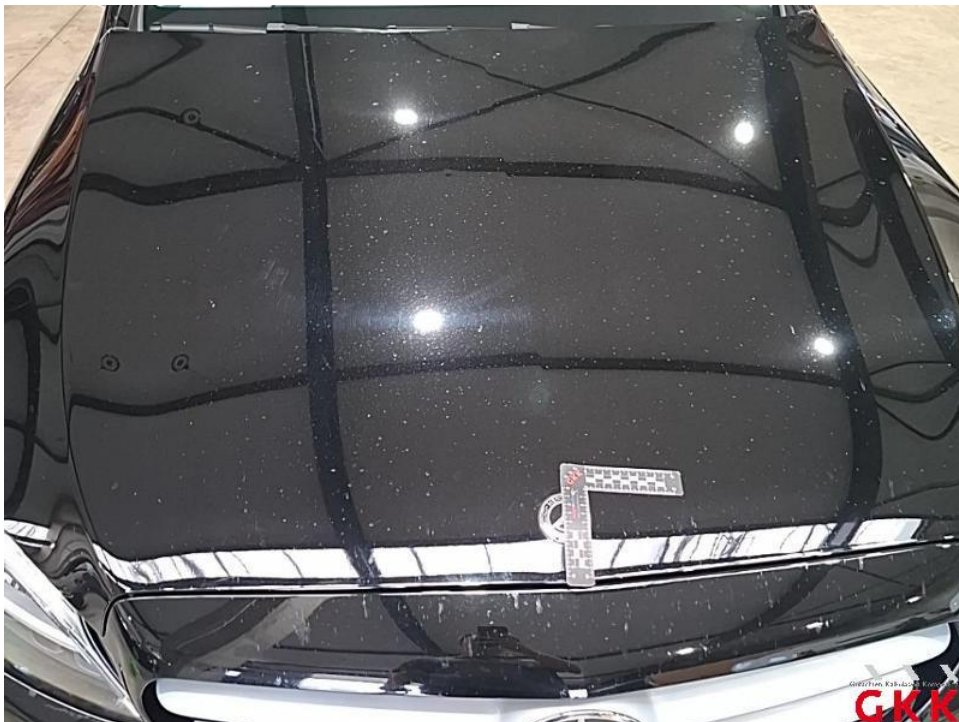
Motorhaube, beschädigt (Bild 16, Bild 17, Bild 18)

Bild 16. Motorhaube, beschädigt, instand setzen - lackieren

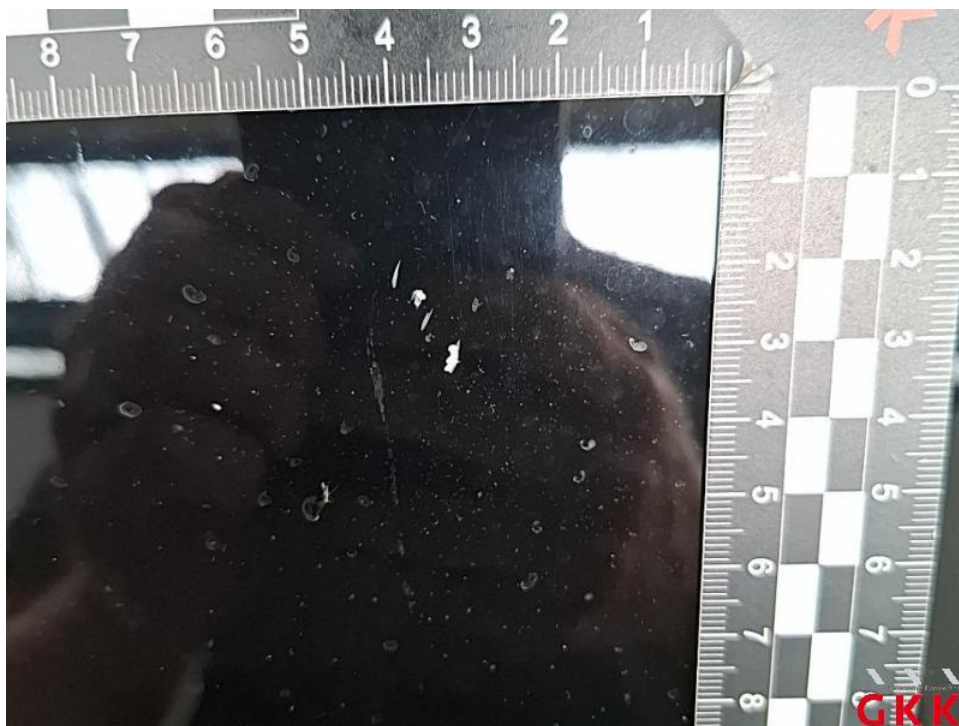
Bild 17. Motorhaube, beschädigt, instand setzen - lackieren

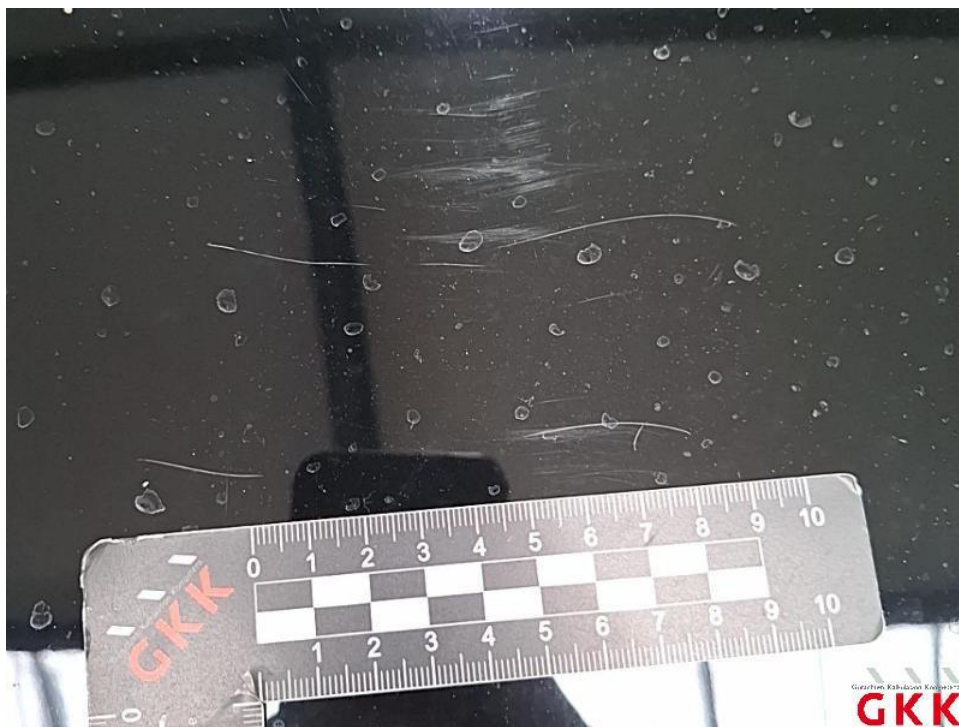
Bild 18. Motorhaube, beschädigt, instand setzen - lackieren

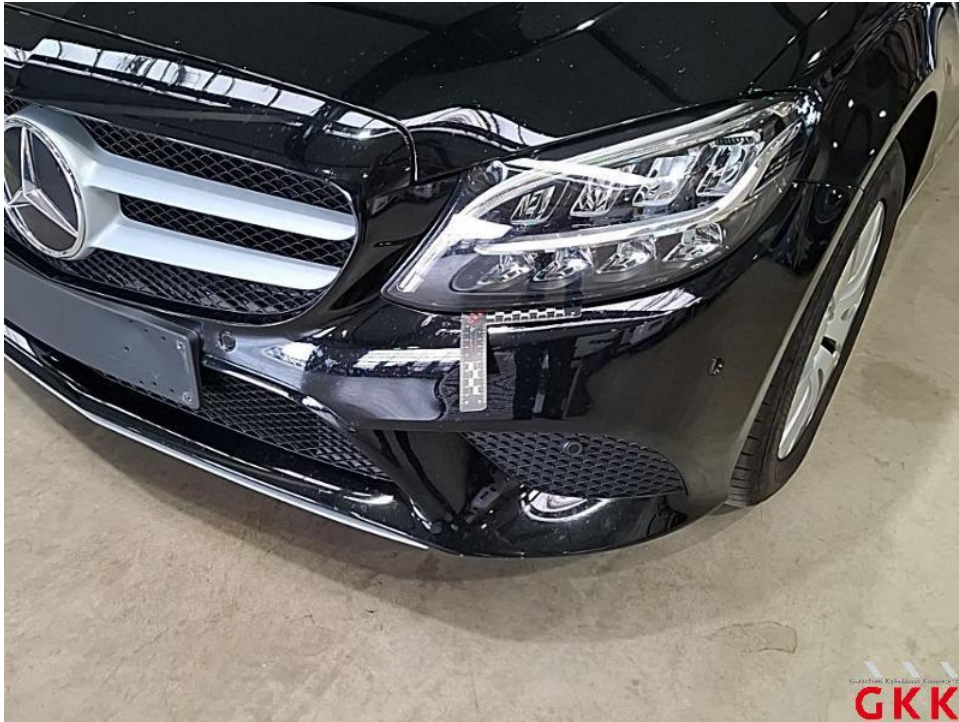
Stoßfänger vorne Verkleidung -lackiert-, beschädigt (Bild 19, Bild 20, Bild 21)

Bild 19. Stoßfänger vorne, Verkleidung -lackiert-, beschädigt, instand setzen - lackieren

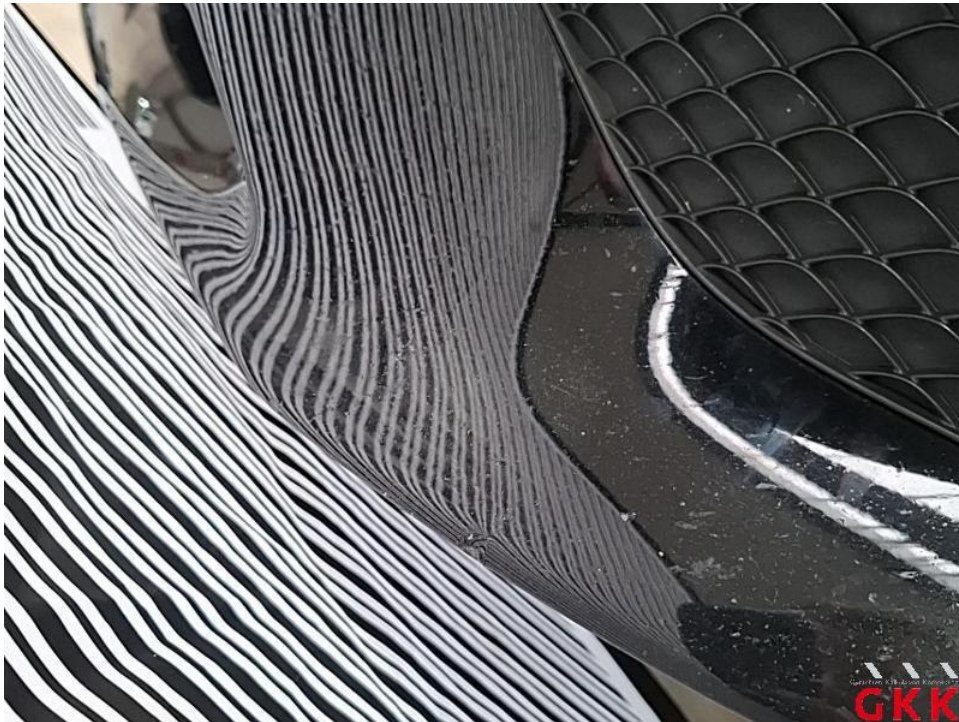
Bild 20. Stoßfänger vorne, Verkleidung -lackiert-, beschädigt, instand setzen - lackieren

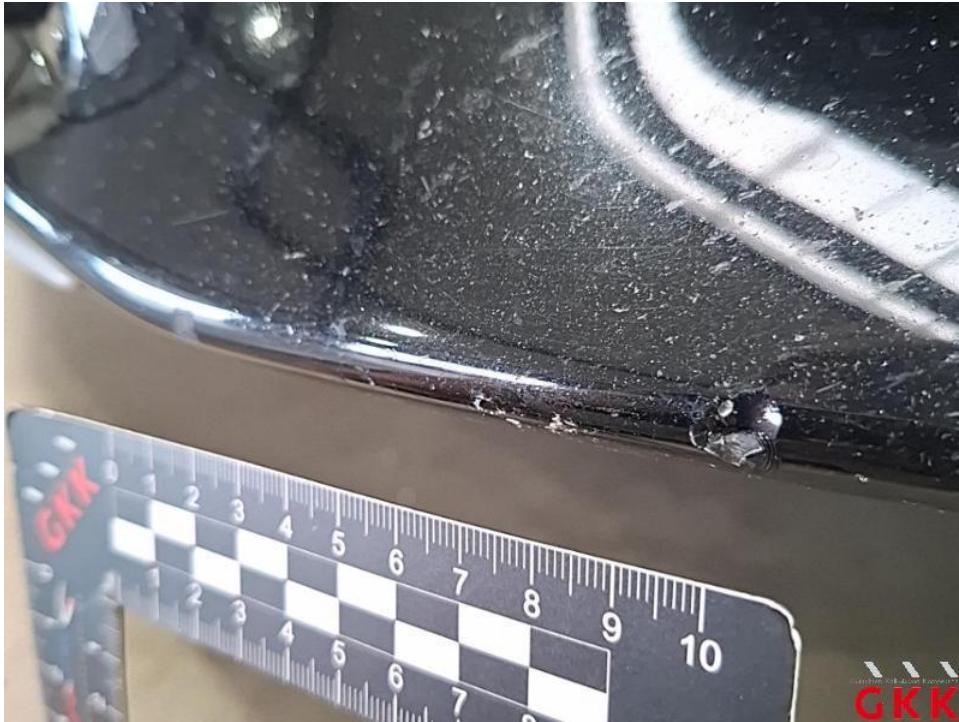
Bild 21. Stoßfänger vorne, Verkleidung -lackiert-, beschädigt, instand setzen - lackieren

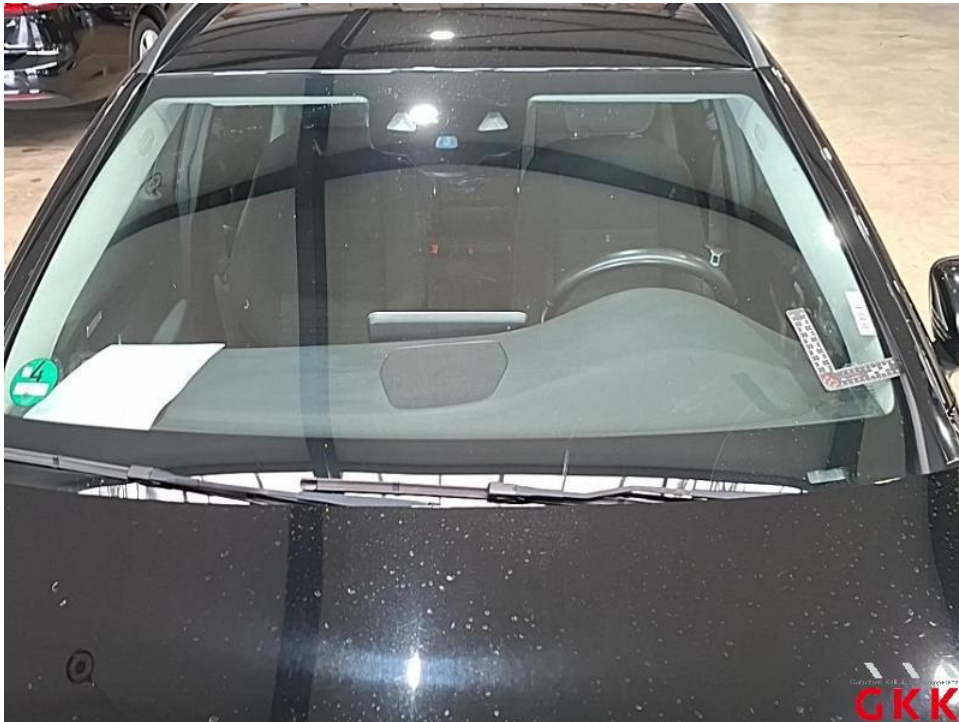
Frontscheibe mit Regensensor und Frontkamera, Steinschlag im Sichtfeld (Bild 22, Bild 23)

Bild 22. Frontscheibe, mit Regensensor und Frontkamera, Steinschlag im Sichtfeld, ersetzen

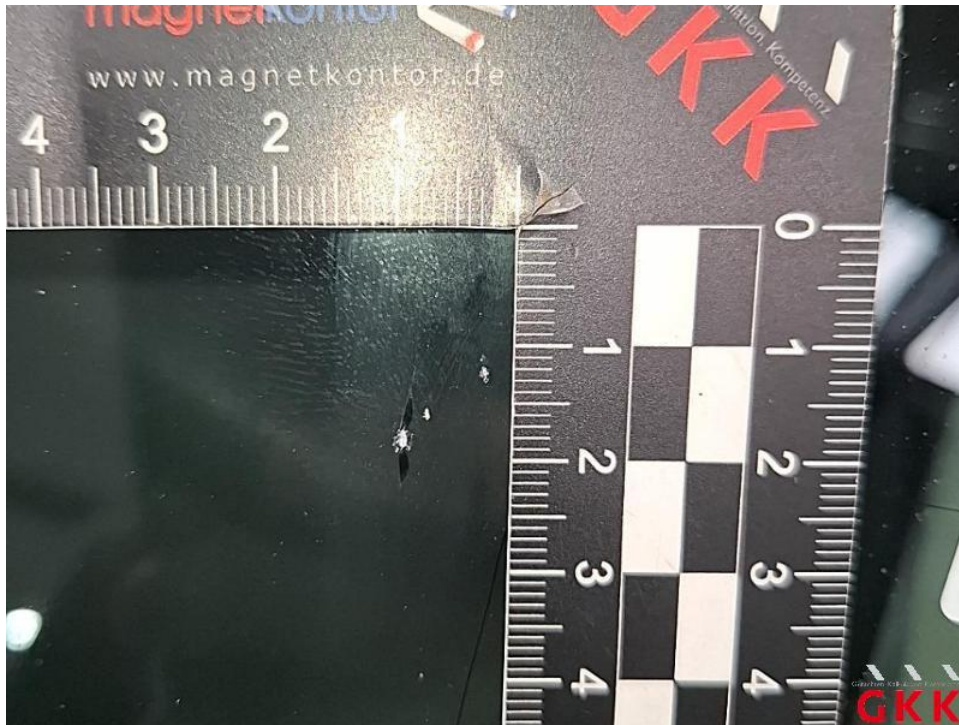
Bild 23. Frontscheibe, mit Regensensor und Frontkamera, Steinschlag im Sichtfeld, ersetzen

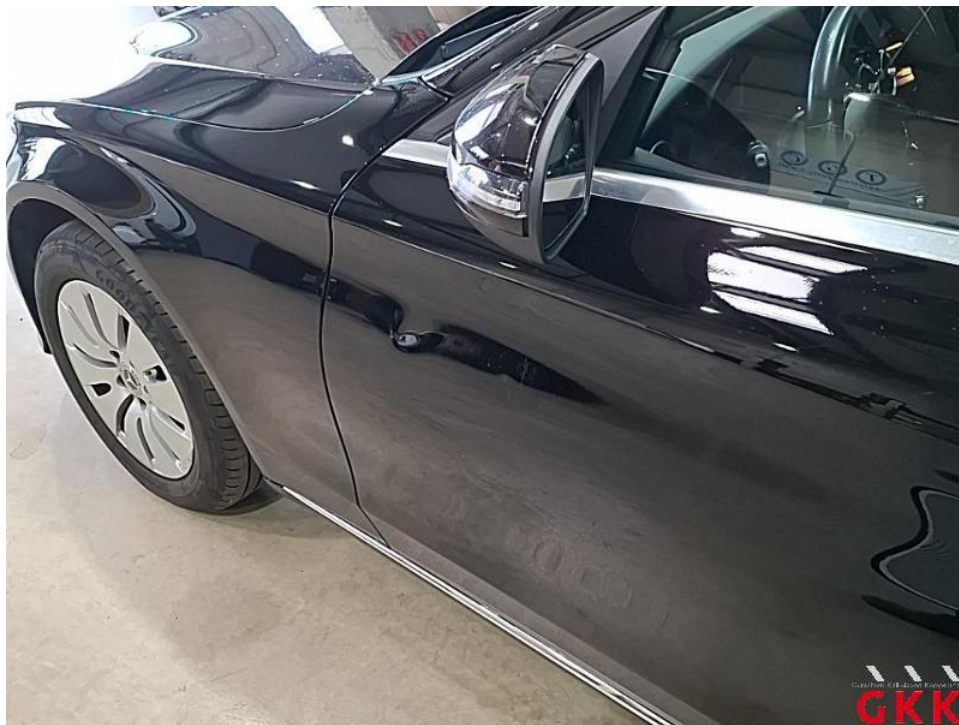
Tür vorne links, beschädigt (Bild 24, Bild 25, Bild 26)

Bild 24. Tür vorne links, beschädigt, ersetzen

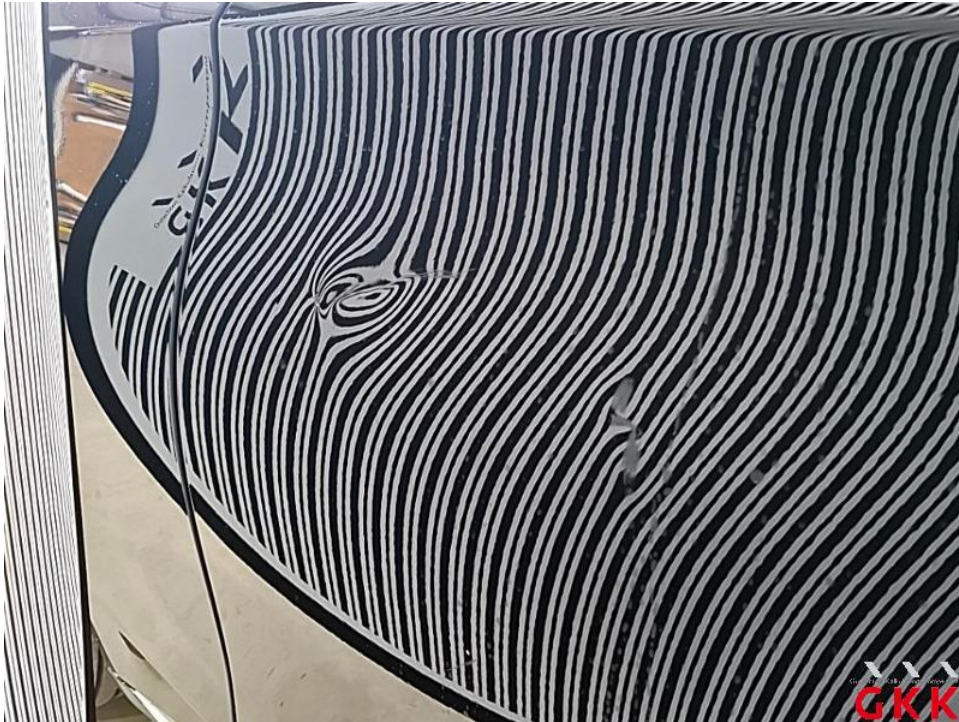
Bild 25. Tür vorne links, beschädigt, ersetzen

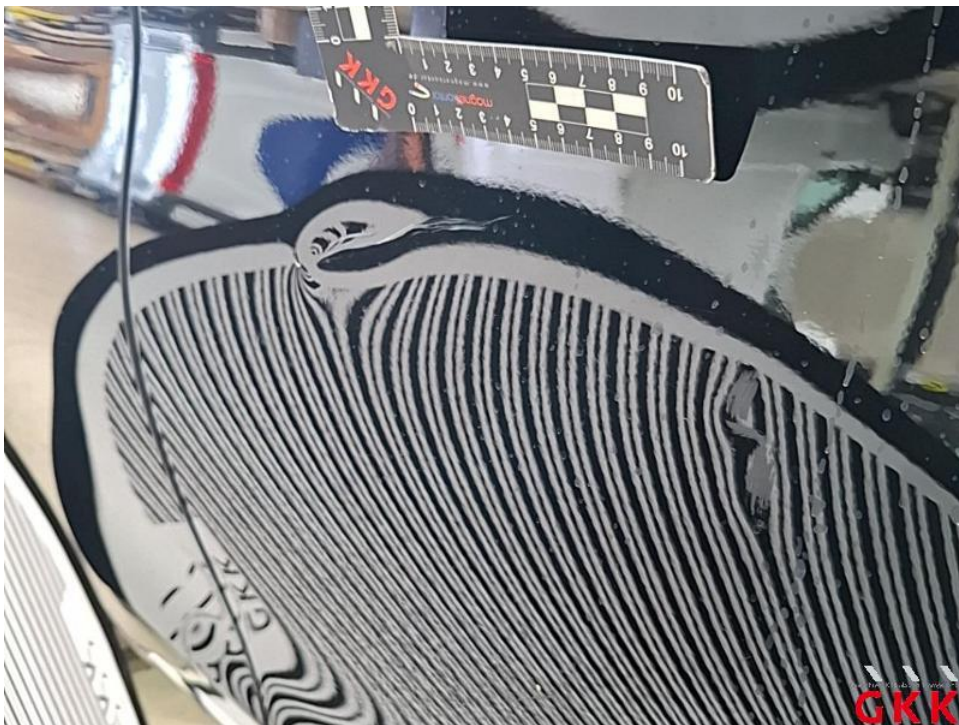
Bild 26. Tür vorne links, beschädigt, ersetzen

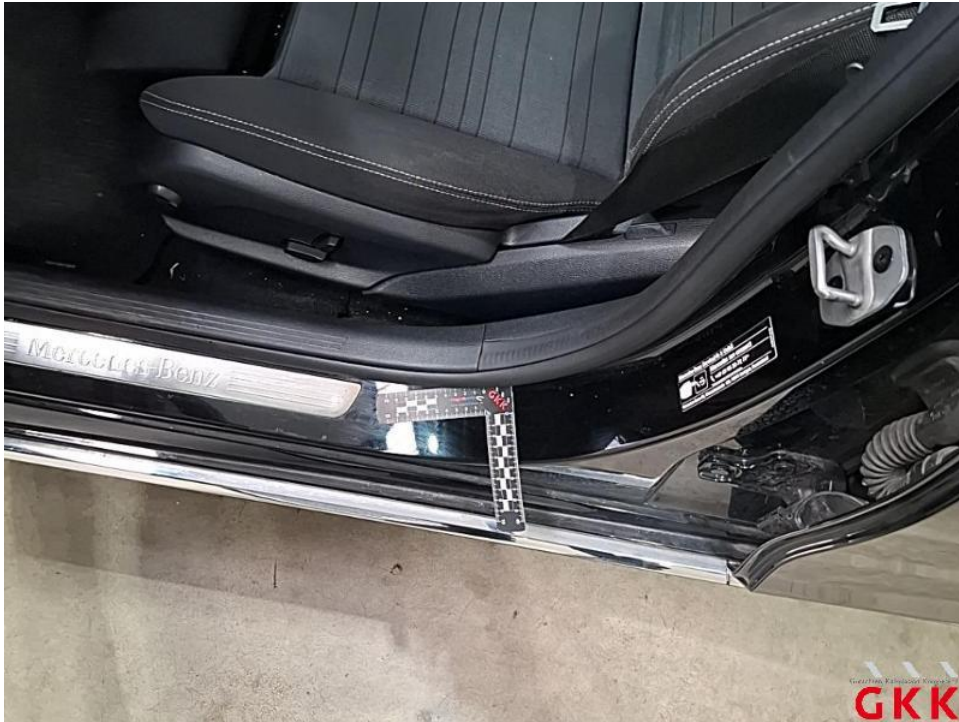
Tür vorne links Einstieg, beschädigt (Bild 27, Bild 28, Bild 29)

Bild 27. Tür vorne links, Einstieg, beschädigt, instand setzen - lackieren

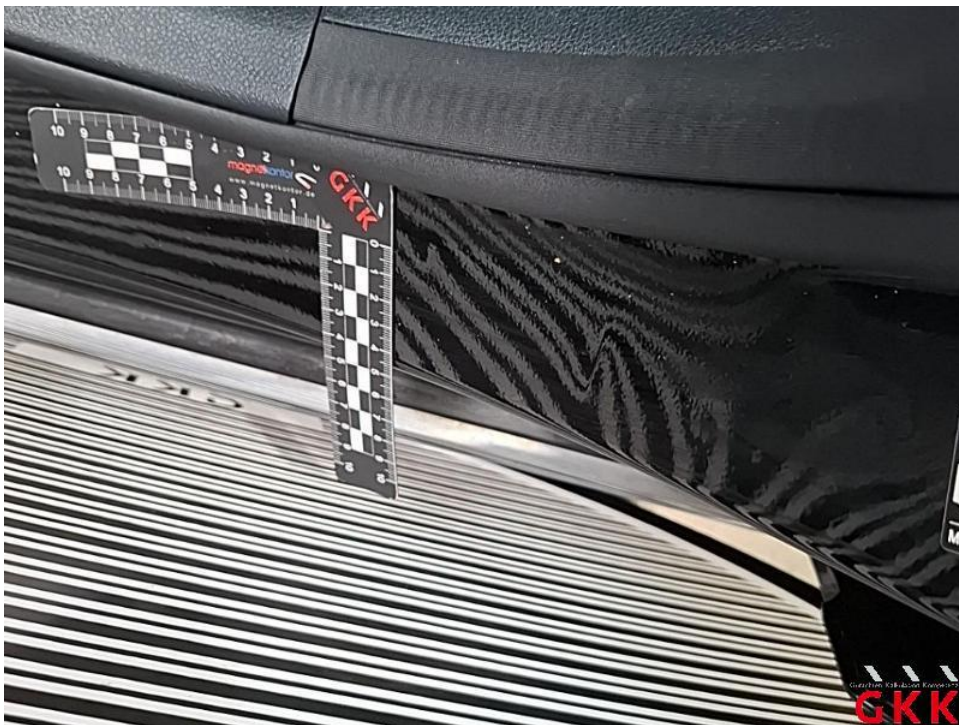
Bild 28. Tür vorne links, Einstieg, beschädigt, instand setzen - lackieren

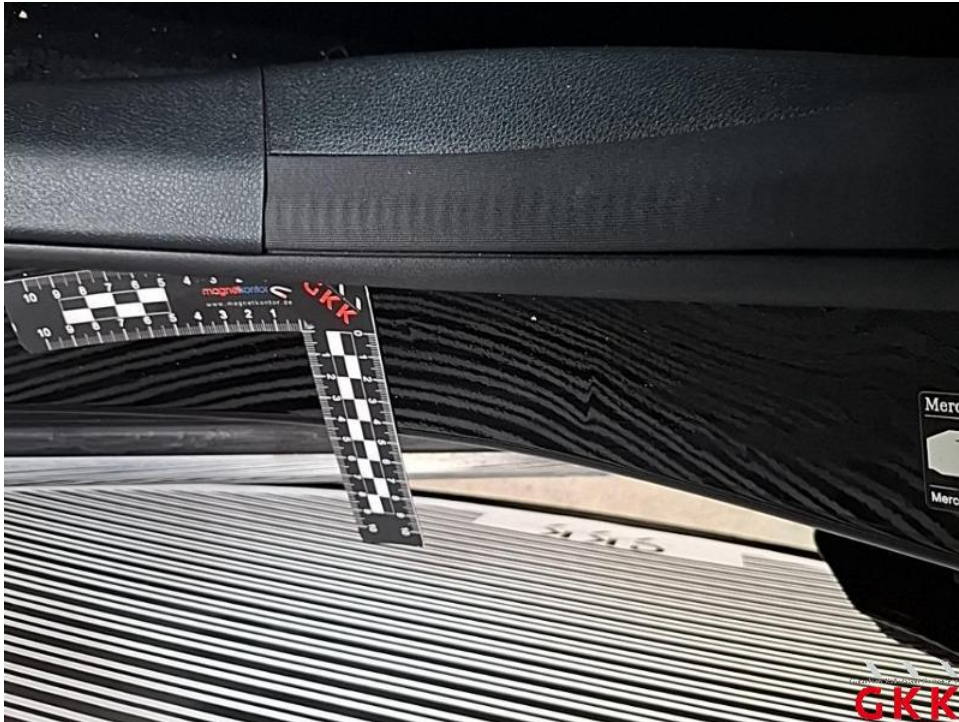
Bild 29. Tür vorne links, Einstieg, beschädigt, instand setzen - lackieren

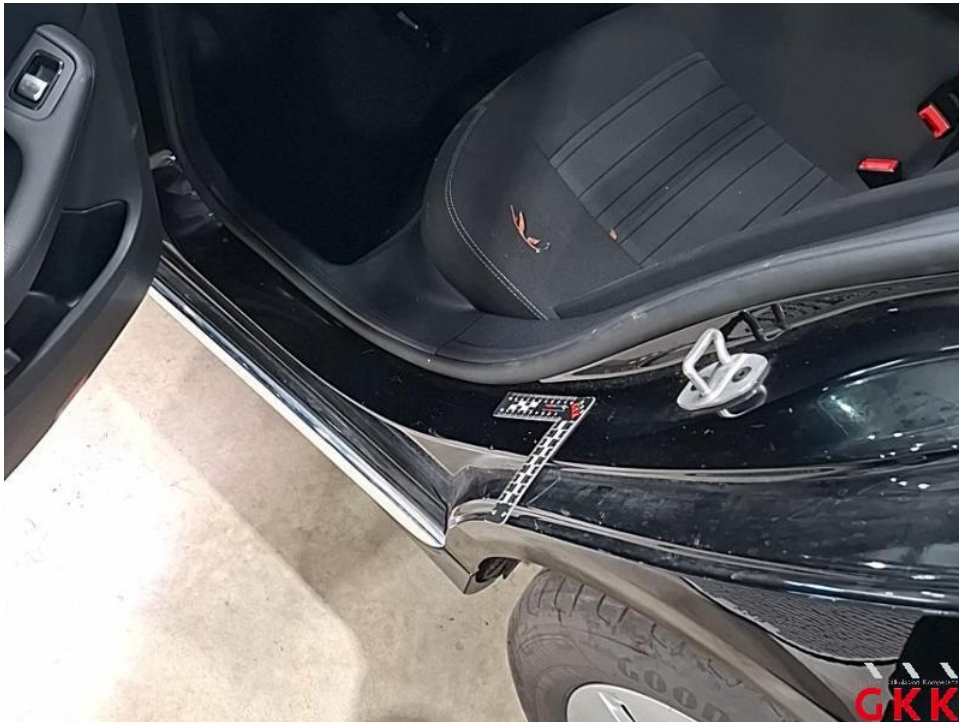
Tür hinten links Einstieg, beschädigt (Bild 30, Bild 31, Bild 32)

Bild 30. Tür hinten links, Einstieg, beschädigt, instand setzen - lackieren

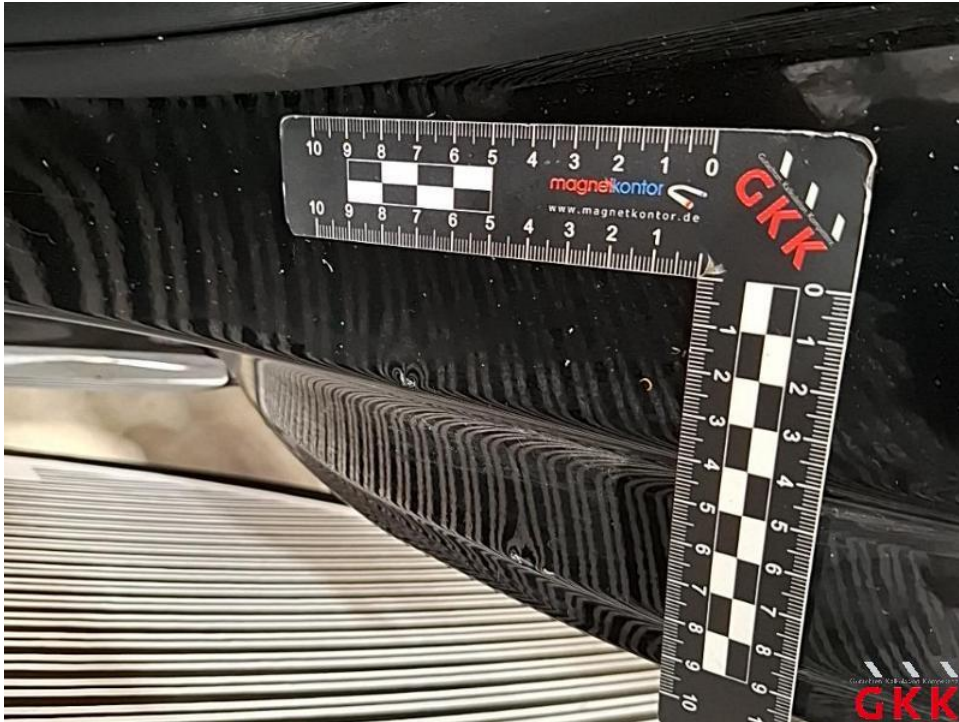
Bild 31. Tür hinten links, Einstieg, beschädigt, instand setzen - lackieren

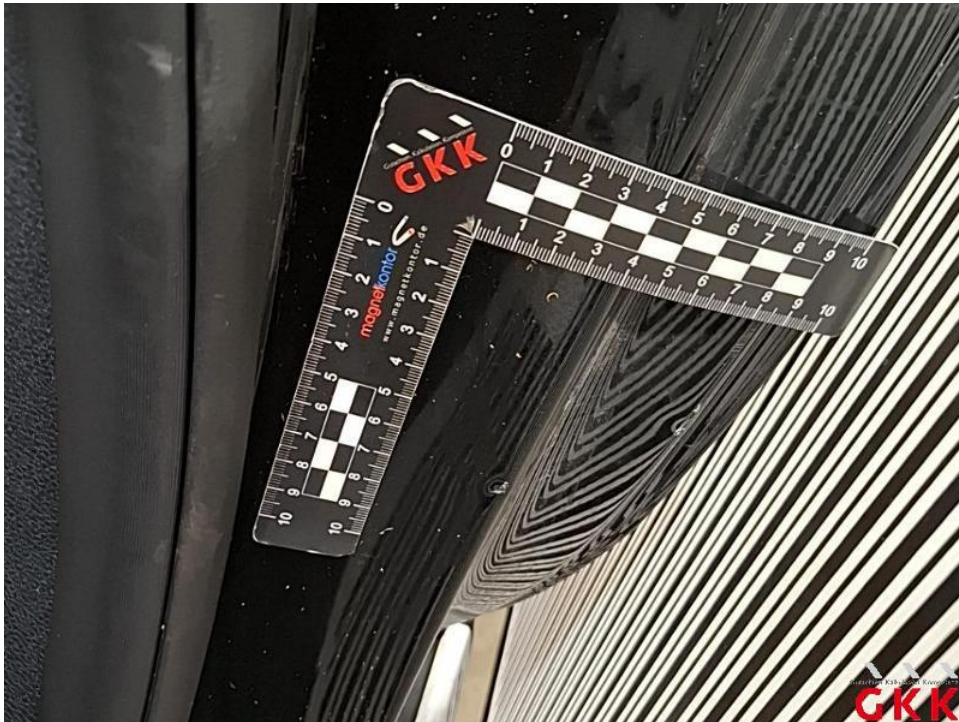
Bild 32. Tür hinten links, Einstieg, beschädigt, instand setzen - lackieren

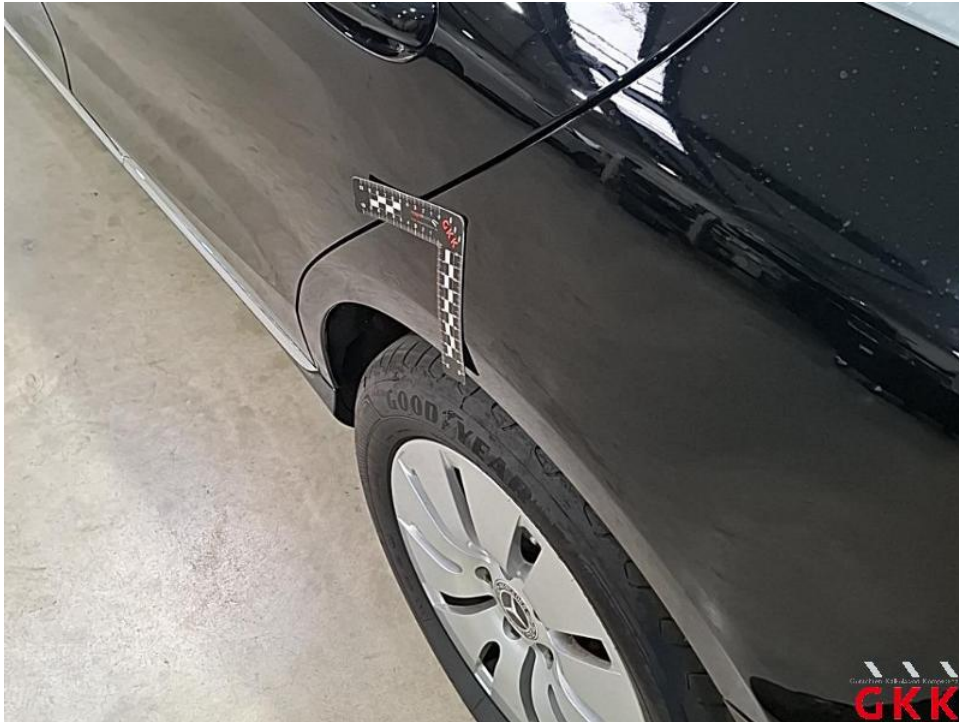
Seitenwand links, bis 3 Dellen / Bauteil (Bild 33, Bild 34, Bild 35)

Bild 33. Seitenwand links, bis 3 Dellen / Bauteil, Smartrepair

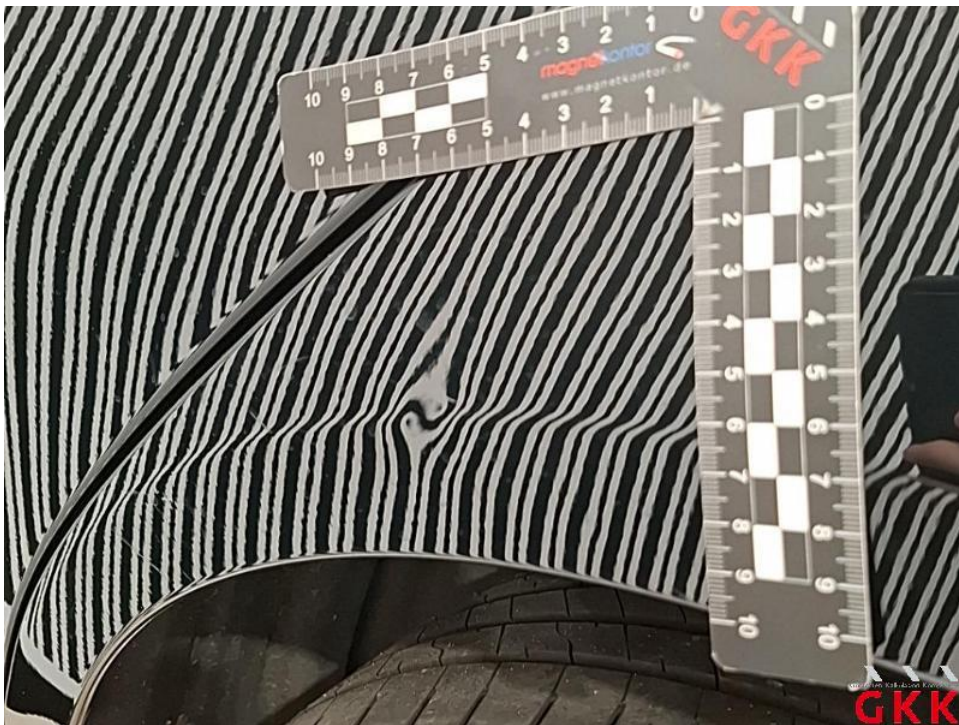
Bild 34. Seitenwand links, bis 3 Dellen / Bauteil, Smartrepair

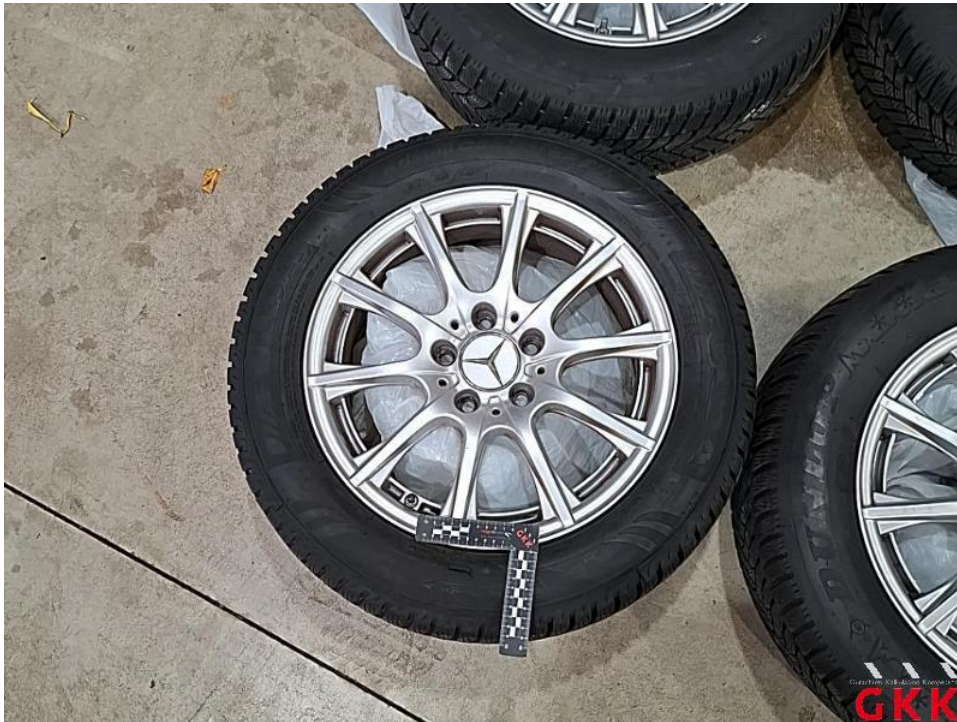
Reifen 1 x beiliegend, beschädigt (Bild 36, Bild 37)

Bild 36. Reifen, 1 x beiliegend, beschädigt, ersetzen

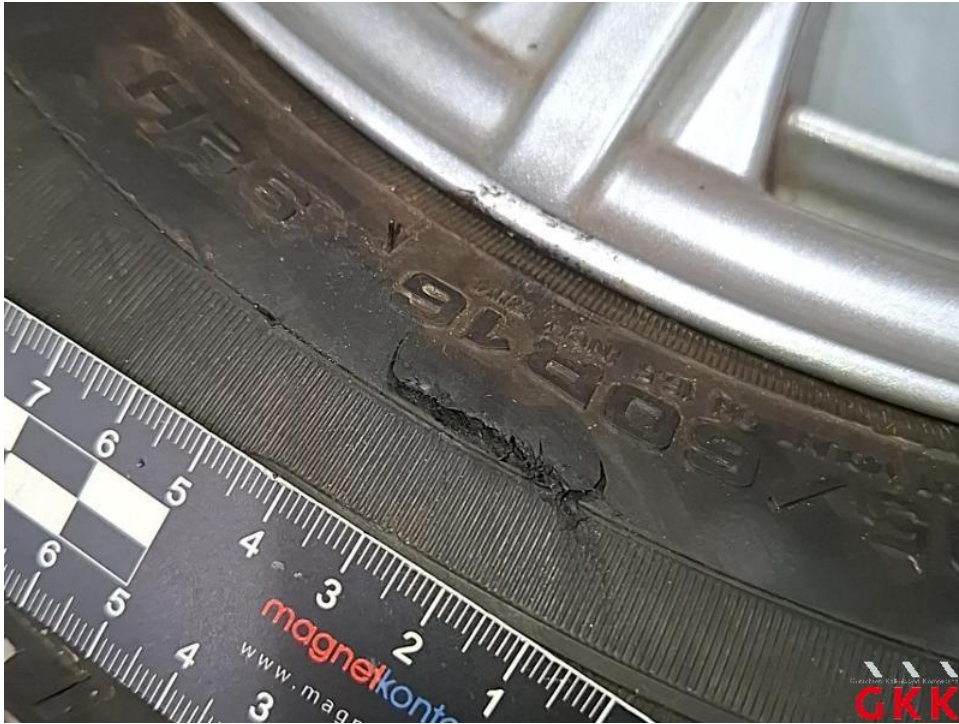
Bild 37. Reifen, 1 x beiliegend, beschädigt, ersetzen

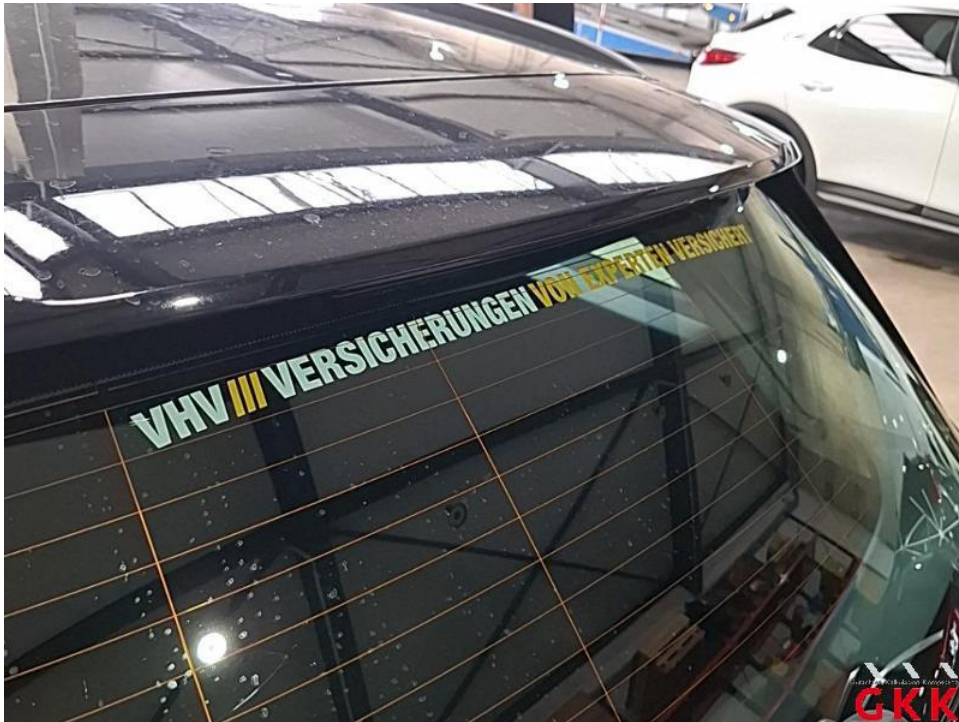
Beschriftungs- / Werbefolie, beklebt (Bild 38)

Bild 38. Beschriftungs- / Werbefolie, beklebt, entkleben

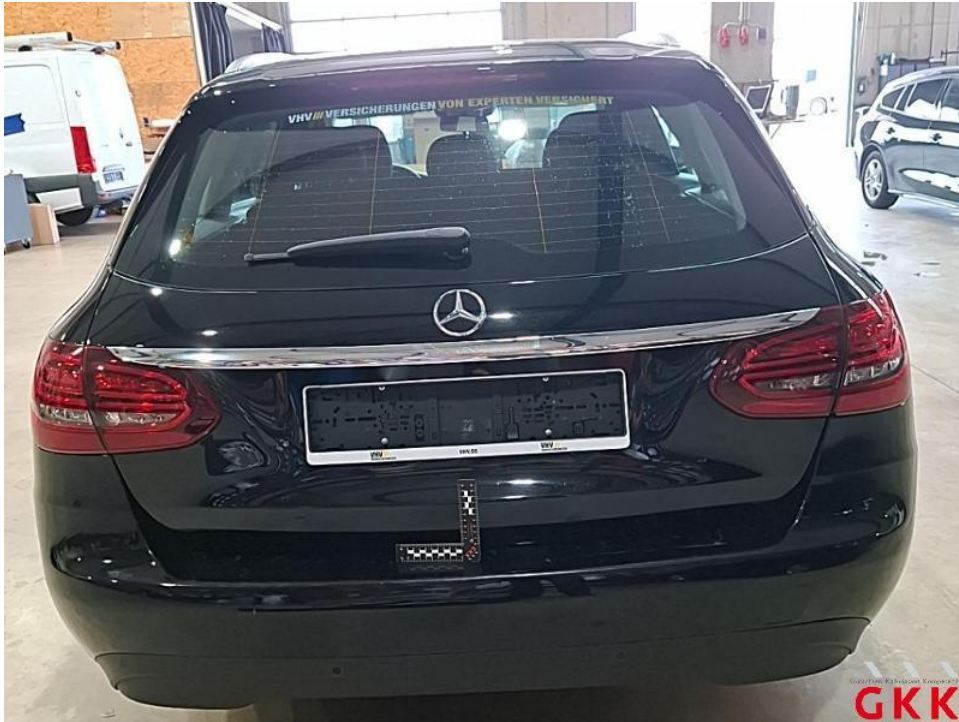
Fahrzeug Heck, Unfallschaden (Bild 39, Bild 40, Bild 41, Bild 42, Bild 43, Bild 44)

Bild 39. Fahrzeug, Heck, Unfallschaden, Unfallschaden beheben

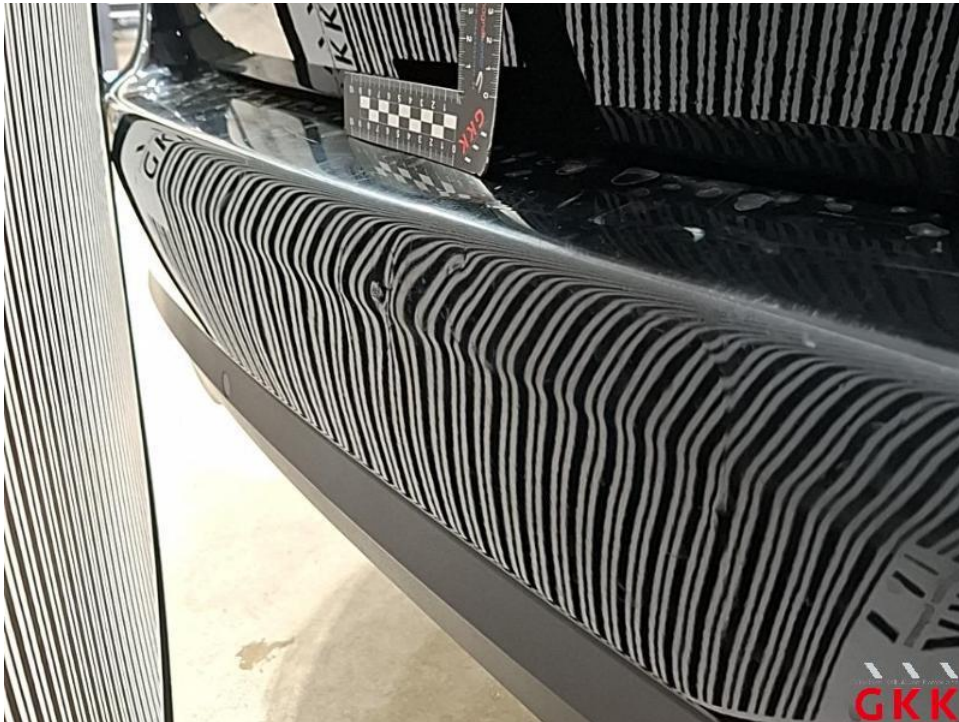
Bild 40. Fahrzeug, Heck, Unfallschaden, Unfallschaden beheben

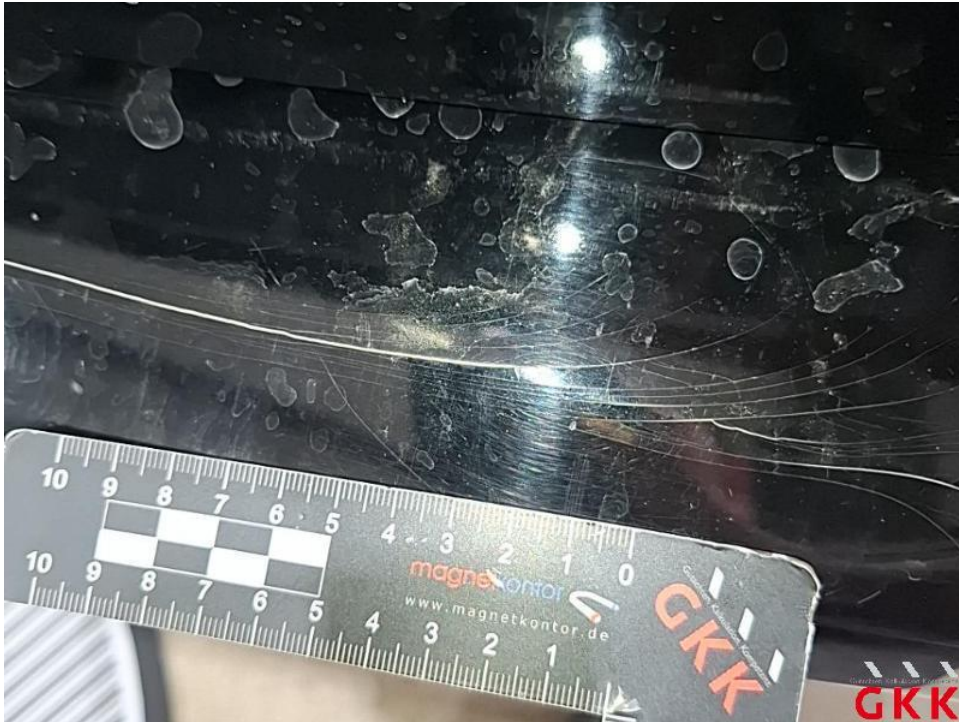
Bild 41. Fahrzeug, Heck, Unfallschaden, Unfallschaden beheben

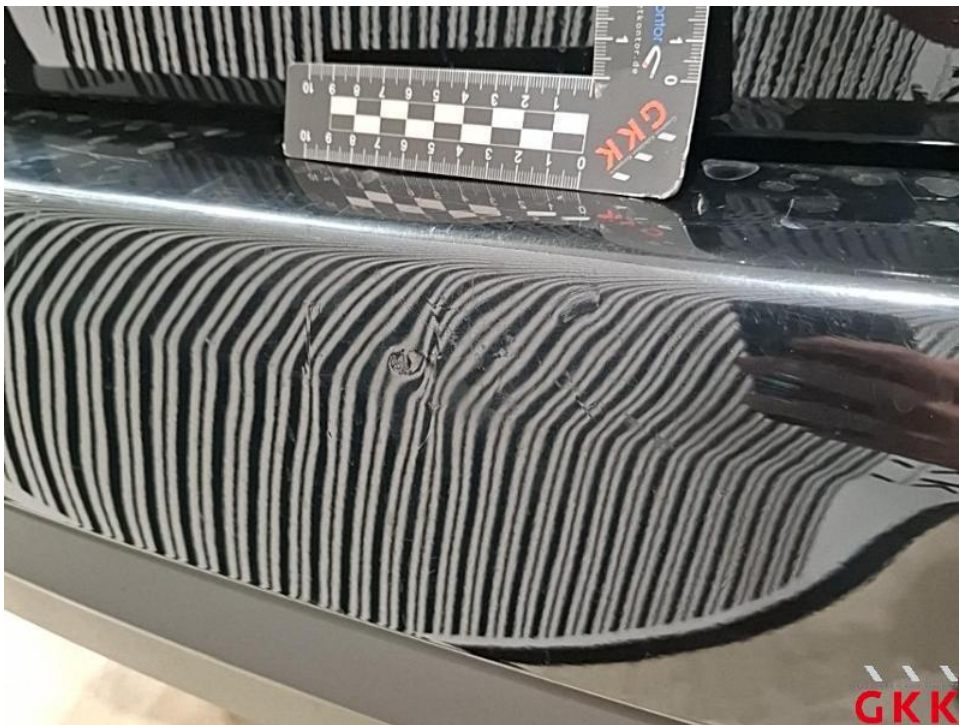
Bild 42. Fahrzeug, Heck, Unfallschaden, Unfallschaden beheben

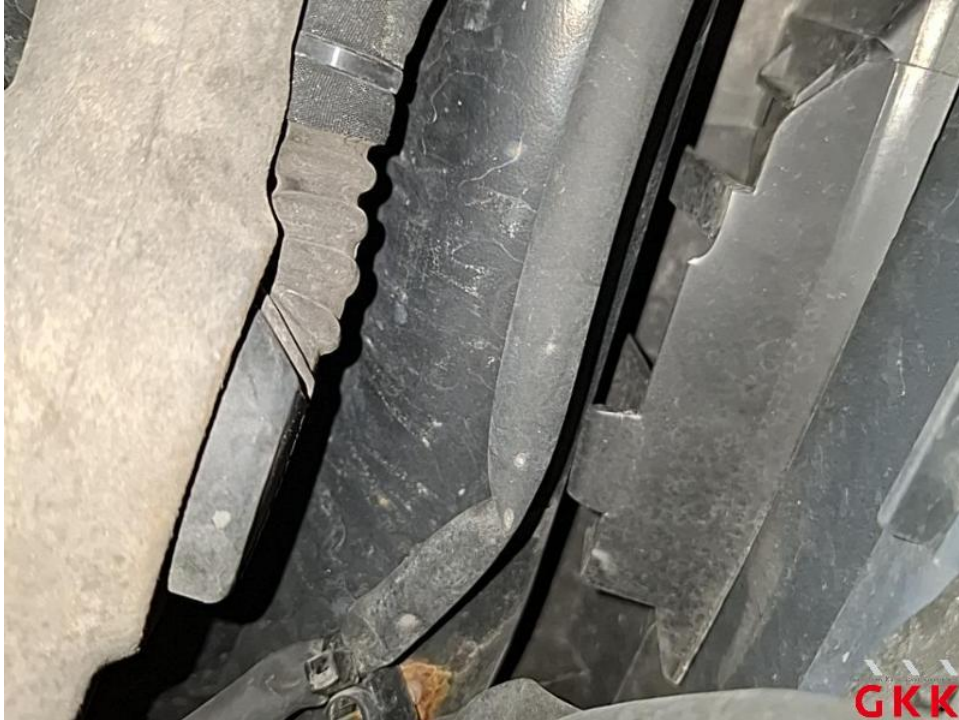
Bild 43. Fahrzeug, Heck, Unfallschaden, Unfallschaden beheben

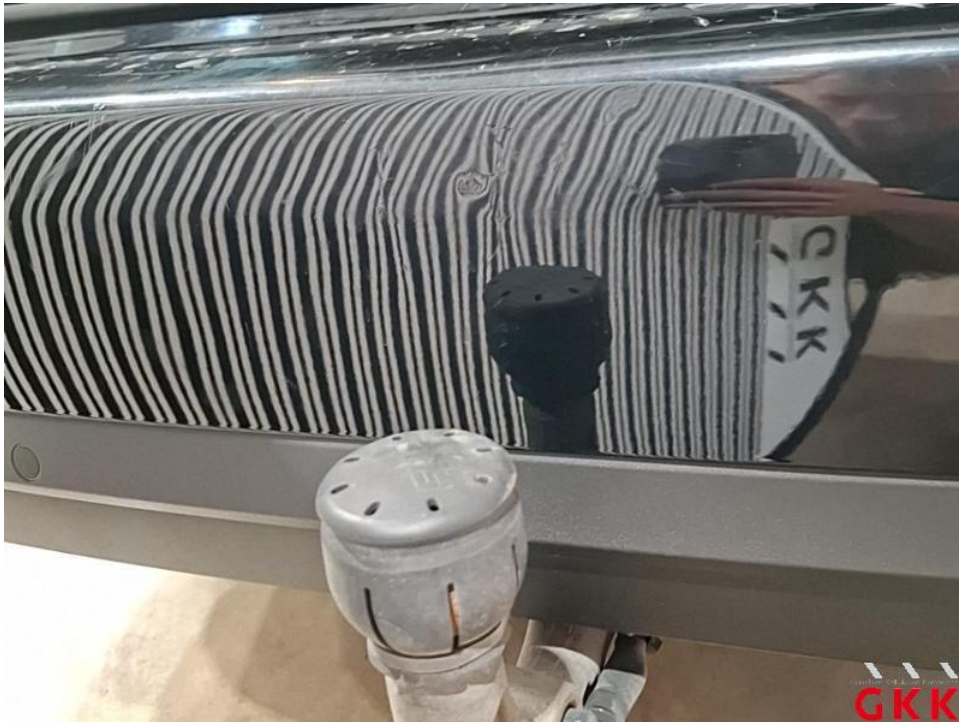
Bild 44. Fahrzeug, Heck, Unfallschaden, Unfallschaden beheben

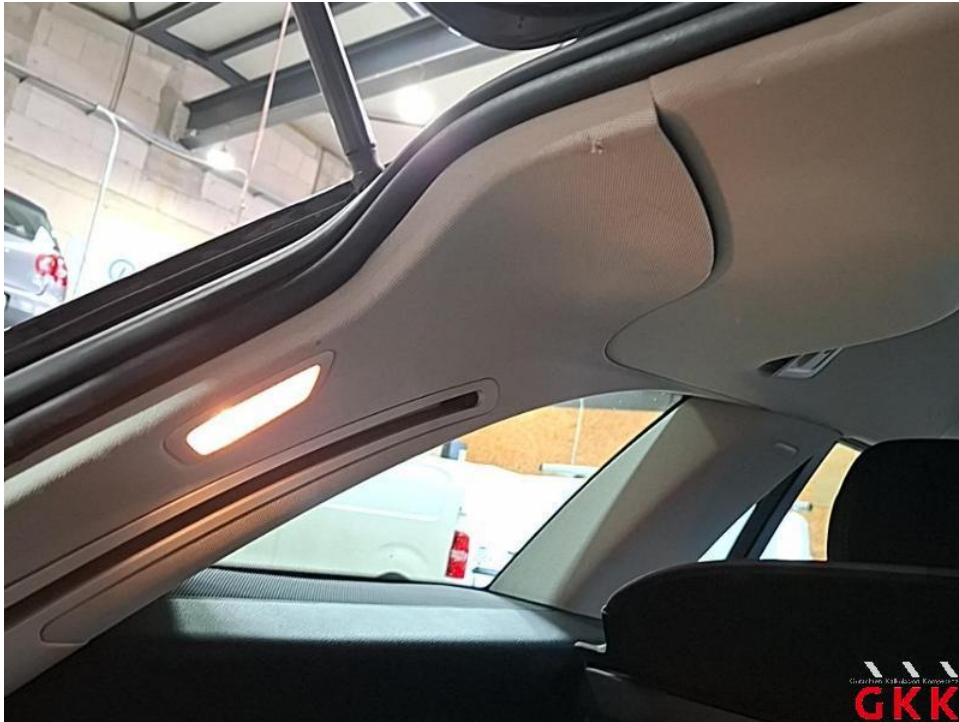
D- Säule links Innenverkleidung, beschädigt (Bild 45, Bild 46, Bild 47)

Bild 45. D- Säule links, Innenverkleidung, beschädigt, ersetzen

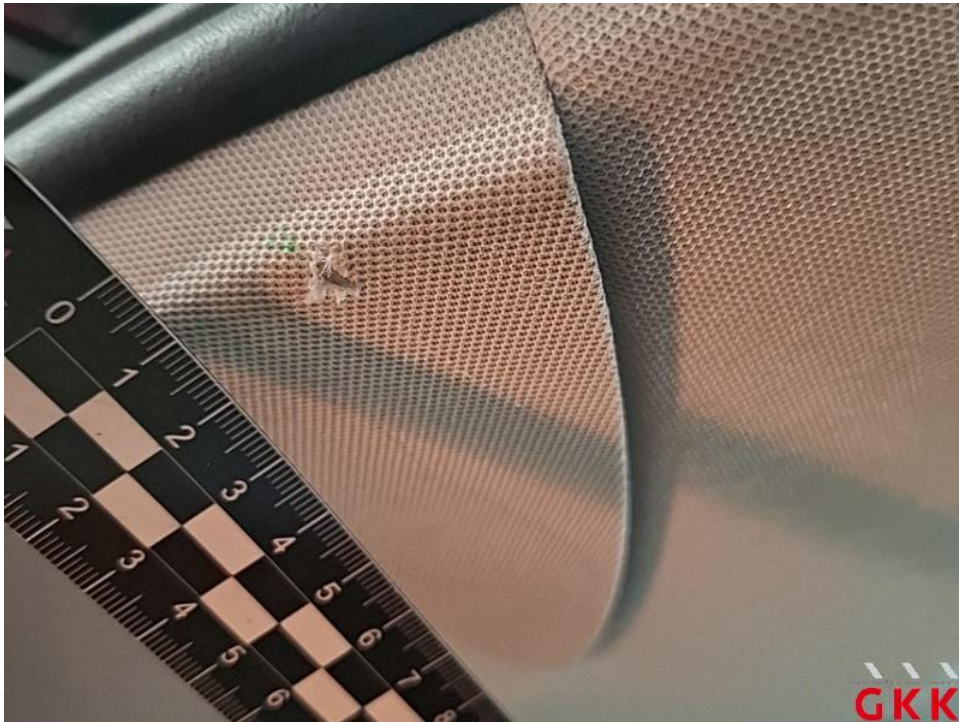
Bild 46. D- Säule links, Innenverkleidung, beschädigt, ersetzen
