## Zustandsbericht

| Besichtigungsdatum | 07.07.2026 |

| Kennzeichen | H-VH 866 | Fzg.-Ident.-Nummer | W1K2052011G093710 |
| Typ | C 200 d T | Fahrzeugart | PKW |

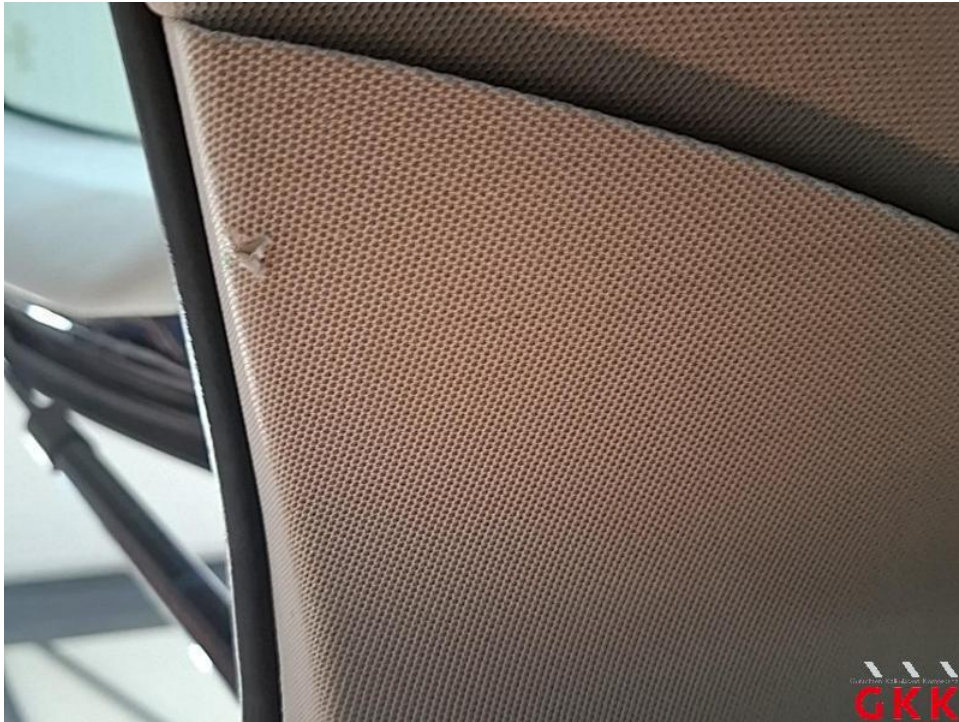
D- Säule links Innenverkleidung, beschädigt (Bild 45, Bild 46, Bild 47)

Bild 47. D- Säule links, Innenverkleidung, beschädigt, ersetzen

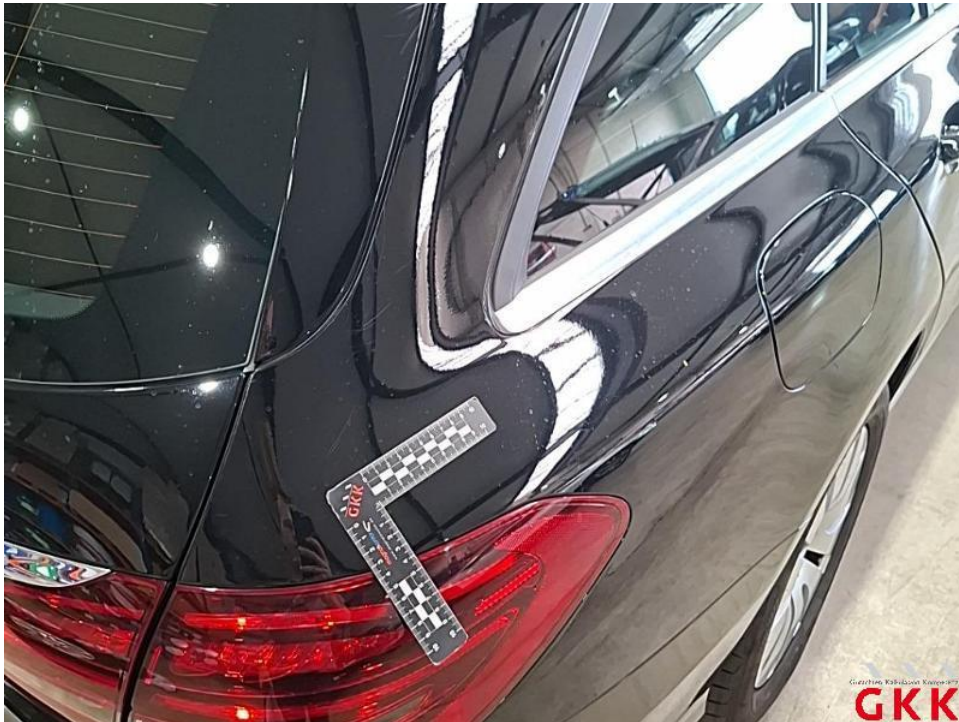
Seitenwand rechts, verkratzt (Bild 48, Bild 49, Bild 50)

Bild 48. Seitenwand rechts, verkratzt, Smartrepair

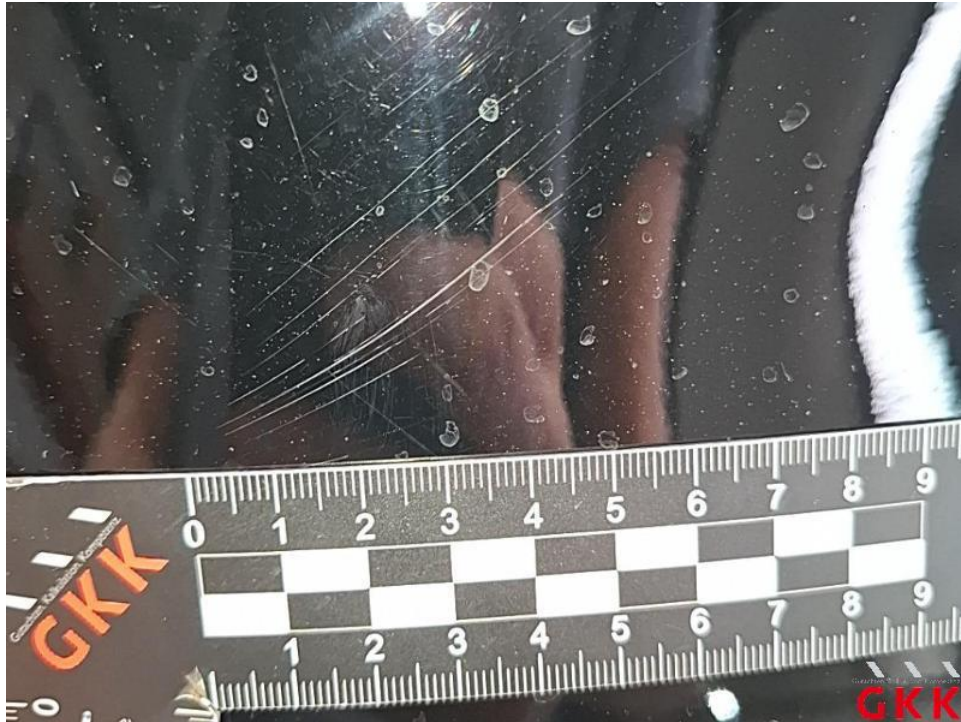
Bild 49. Seitenwand rechts, verkratzt, Smartrepair

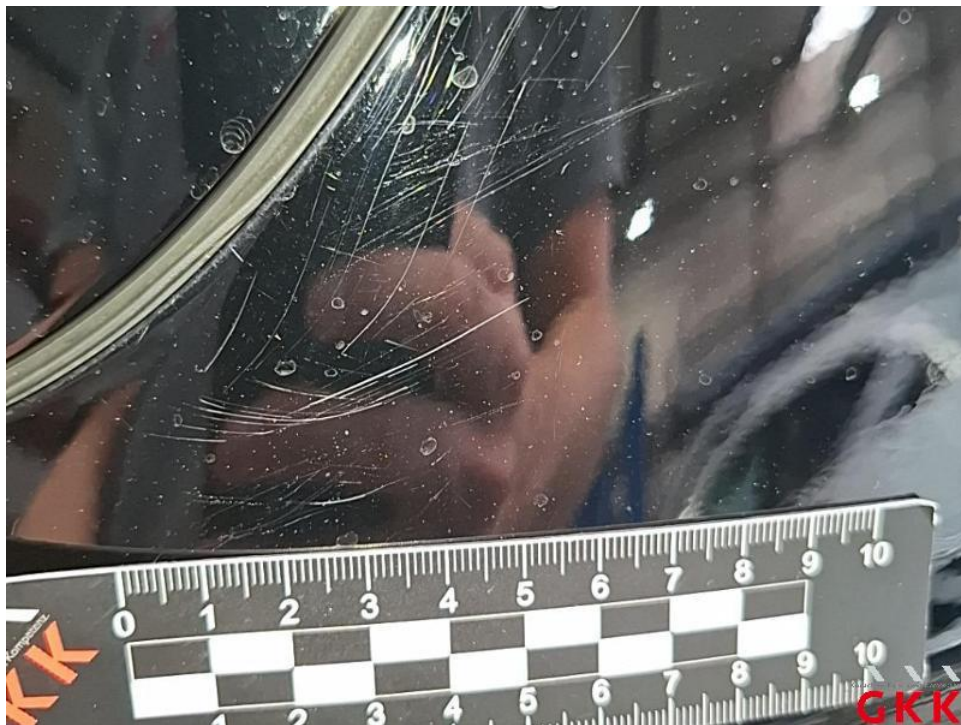
Bild 50. Seitenwand rechts, verkratzt, Smartrepair

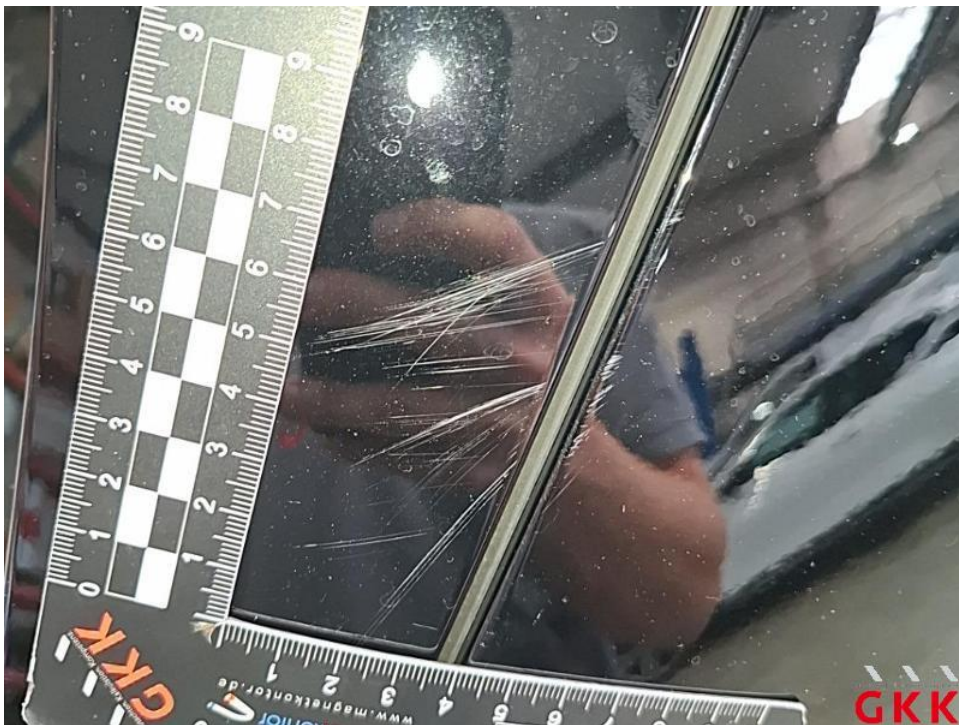
Heckklappe Blende rechts, verkratzt (Bild 51, Bild 52, Bild 53)

Bild 52. Heckklappe Blende rechts, verkratzt, lackieren

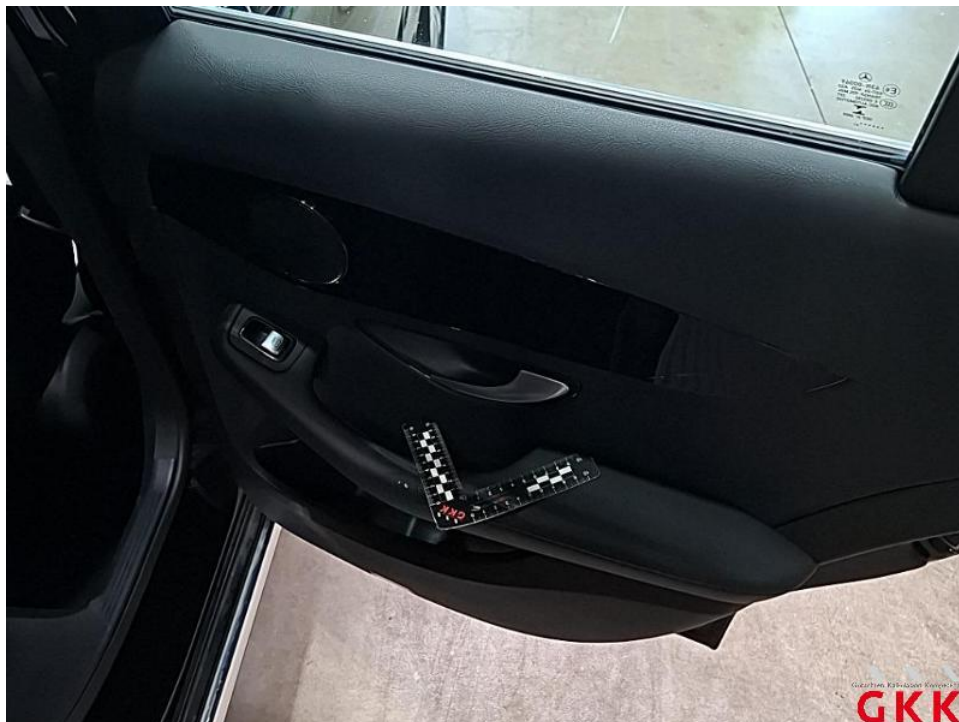
Tür hinten rechts Innenverkleidung -Abdeckung-, beschädigt (Bild 56, Bild 57, Bild 58)

Bild 56. Tür hinten rechts, Innenverkleidung -Abdeckung-, beschädigt, ersetzen

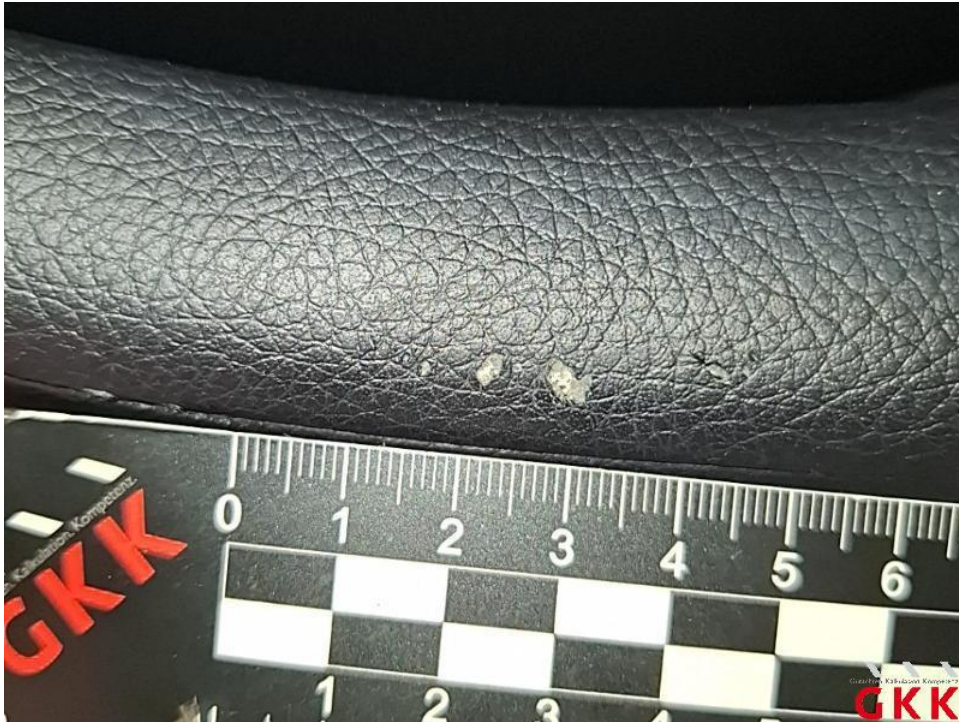
Bild 57. Tür hinten rechts, Innenverkleidung -Abdeckung-, beschädigt, ersetzen

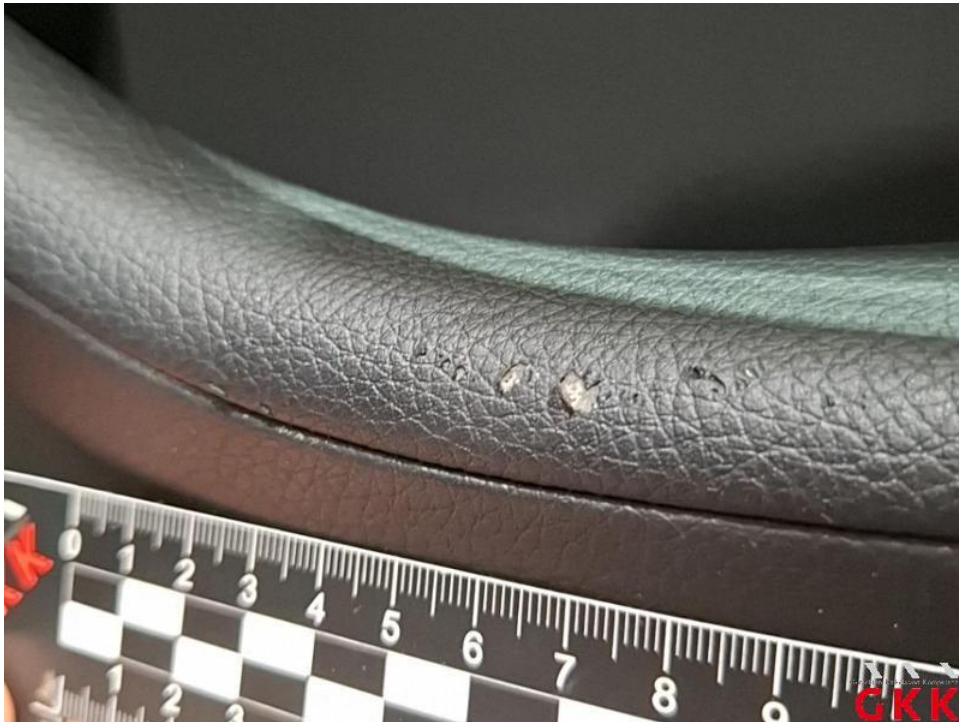
Bild 58. Tür hinten rechts, Innenverkleidung -Abdeckung-, beschädigt, ersetzen

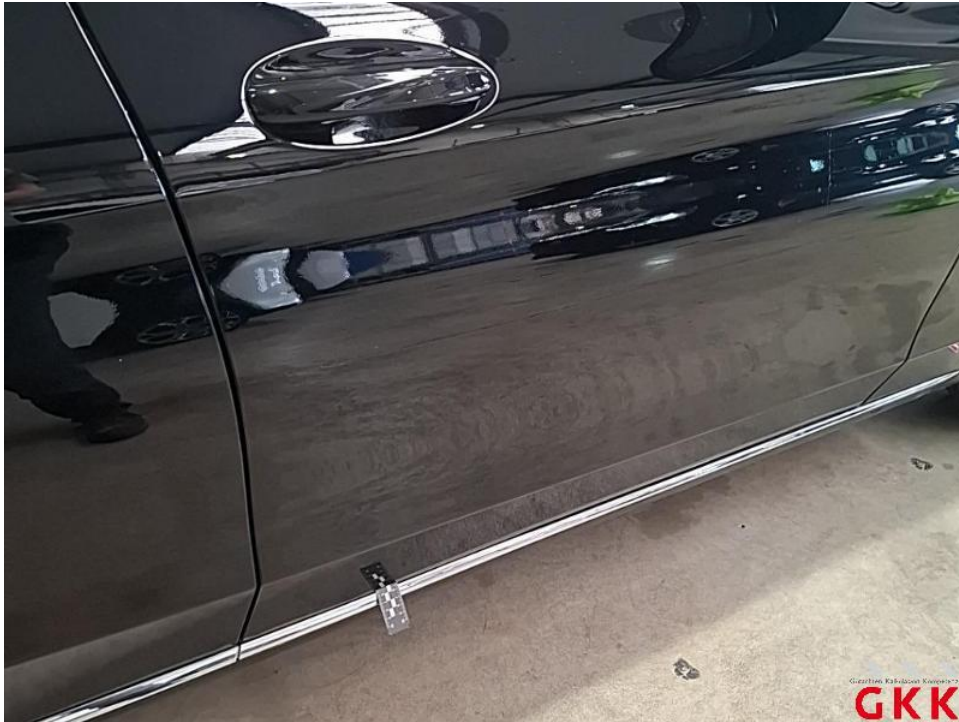
Tür hinten rechts, bis 3 Dellen / Bauteil (Bild 59, Bild 60)

Bild 59. Tür hinten rechts, bis 3 Dellen / Bauteil, Smartrepair

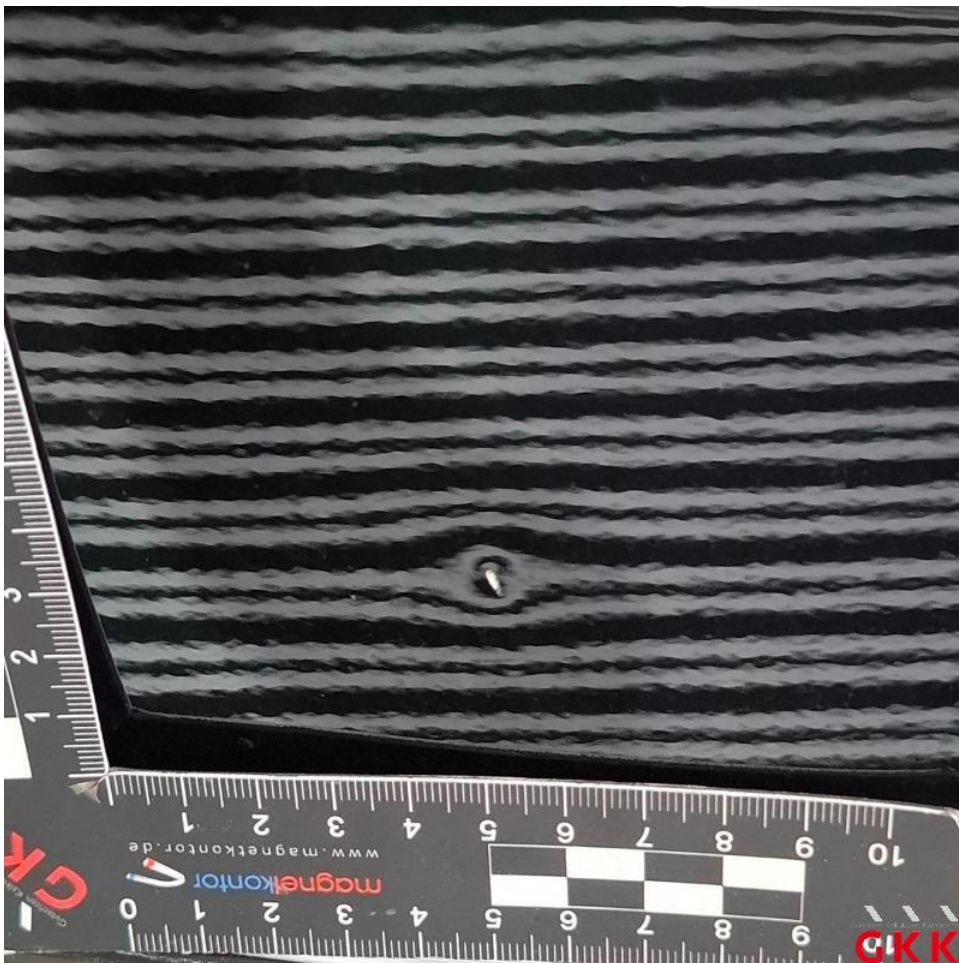
Bild 60. Tür hinten rechts, bis 3 Dellen / Bauteil, Smartrepair

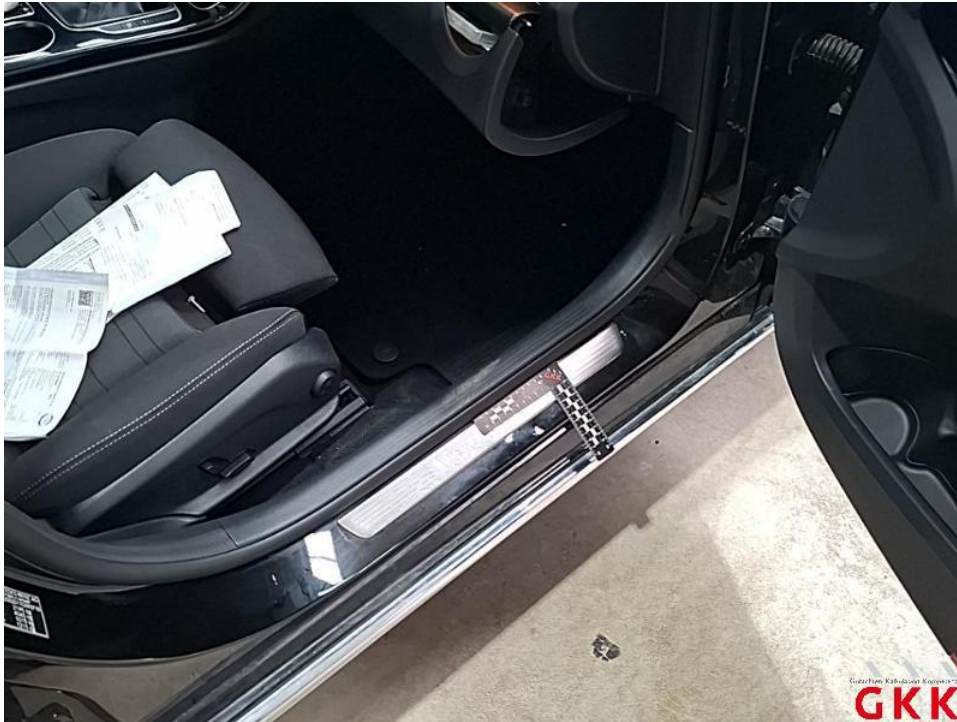
Tür vorne rechts Einstieg, beschädigt (Bild 61, Bild 62, Bild 63)

Bild 61. Tür vorne rechts, Einstieg, beschädigt, instand setzen - lackieren

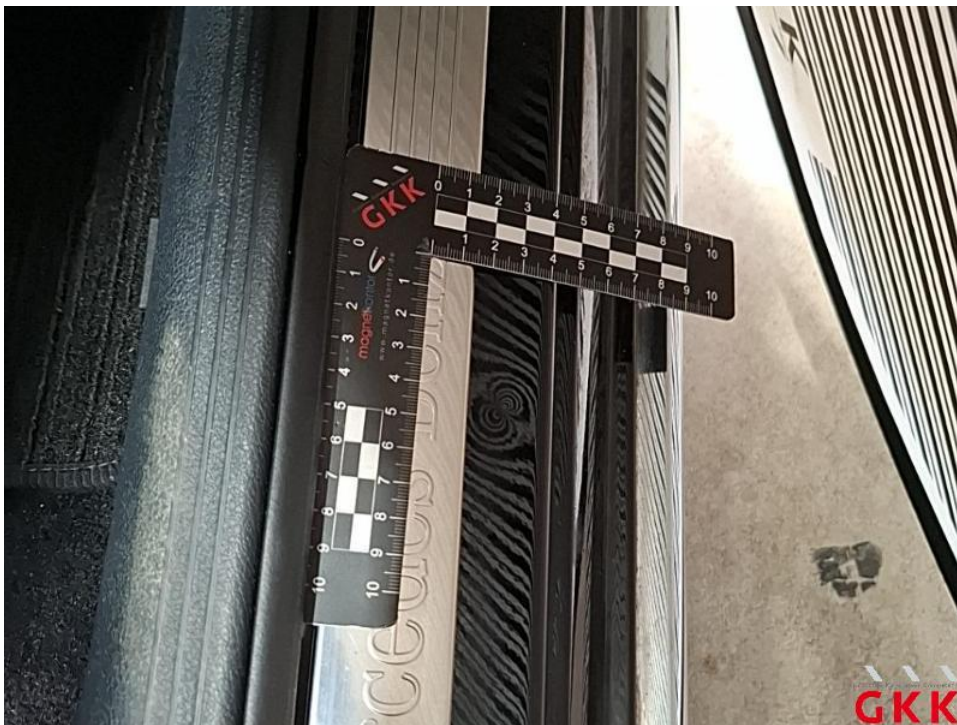
Bild 62. Tür vorne rechts, Einstieg, beschädigt, instand setzen - lackieren

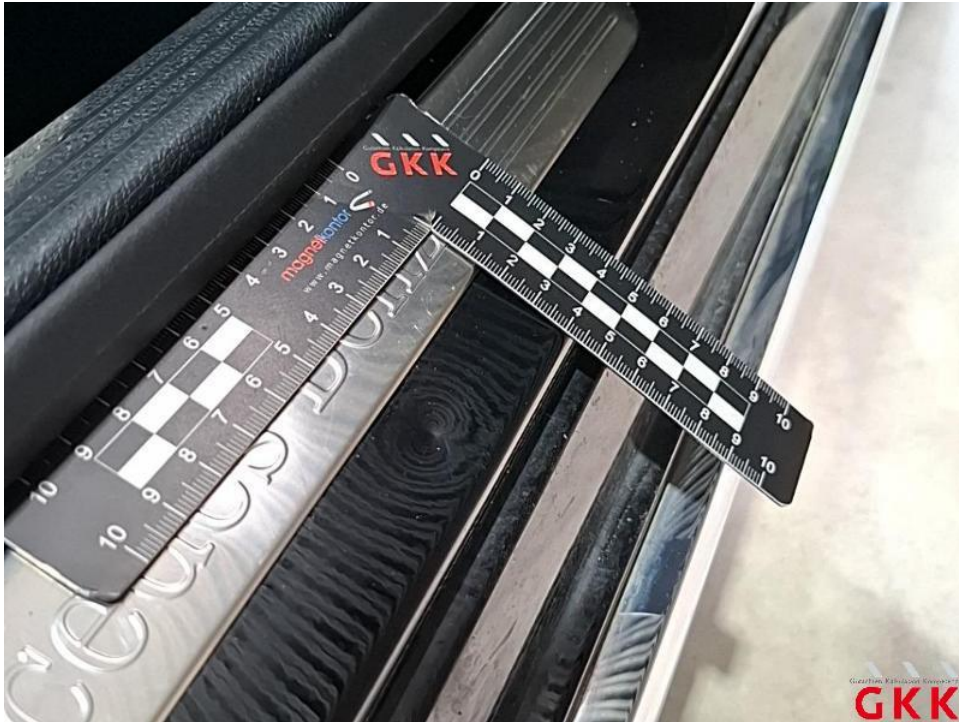
Bild 63. Tür vorne rechts, Einstieg, beschädigt, instand setzen - lackieren

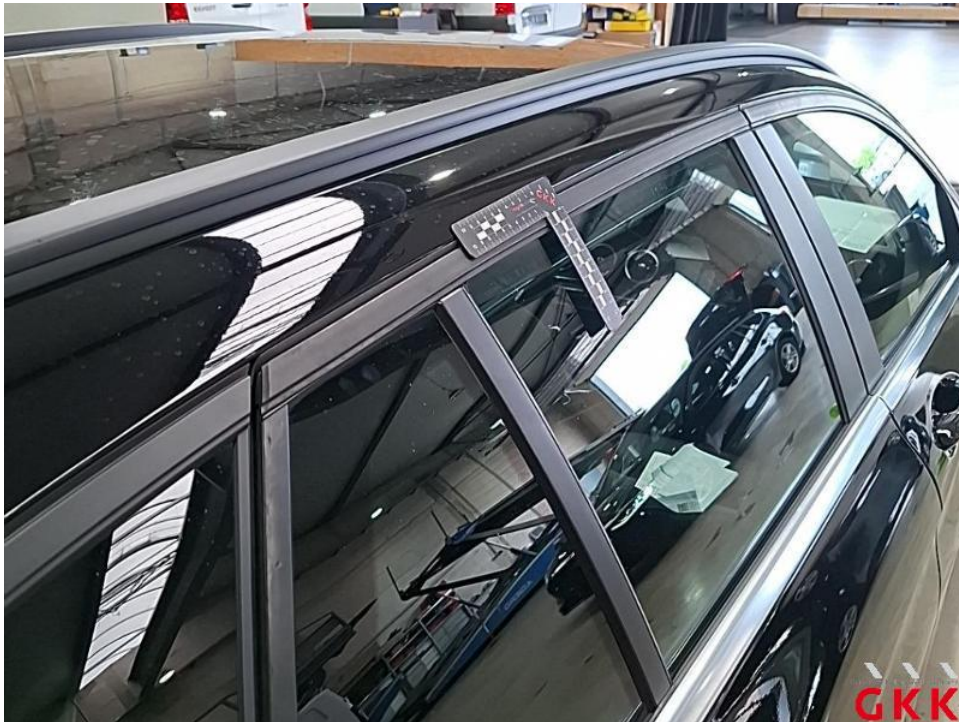
Dachholm rechts, 4 bis 10 Dellen / Bauteil (Bild 64, Bild 65, Bild 66)

Bild 64. Dachholm rechts, 4 bis 10 Dellen / Bauteil, Smartrepair

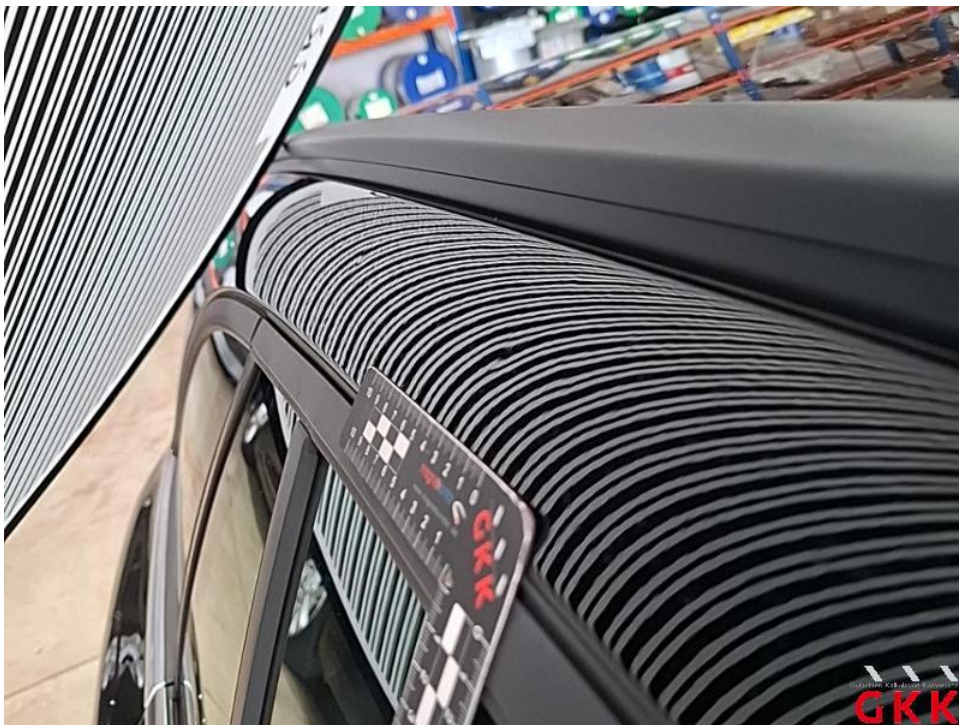
Bild 66. Dachholm rechts, 4 bis 10 Dellen / Bauteil, Smartrepair

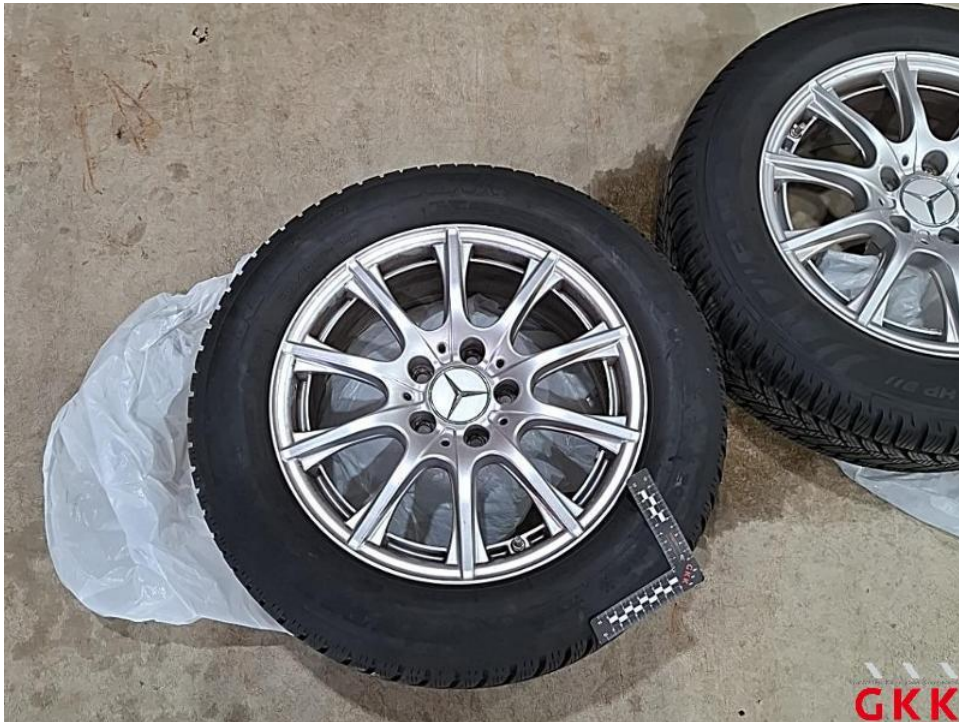
Reifen 1 x beiliegend, beschädigt (Bild 70, Bild 71)

Bild 70. Reifen, 1 x beiliegend, beschädigt, ersetzen

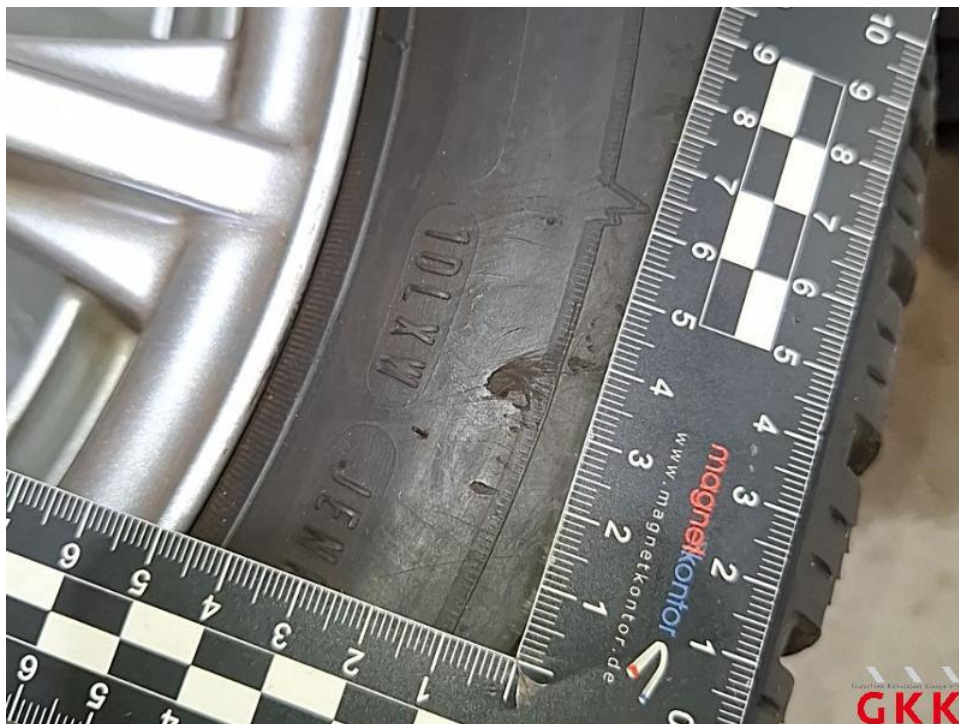
Bild 71. Reifen, 1 x beiliegend, beschädigt, ersetzen

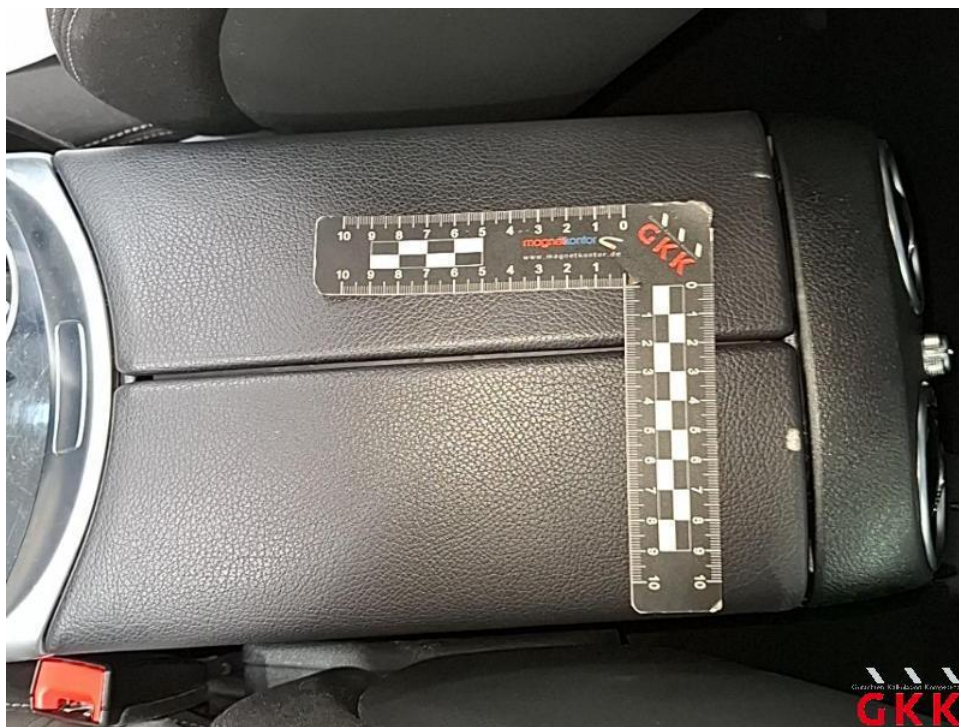
Mittelkonsole Abdeckung, beschädigt (Bild 72, Bild 73, Bild 74)

Bild 72. Mittelkonsole, Abdeckung, beschädigt, ersetzen

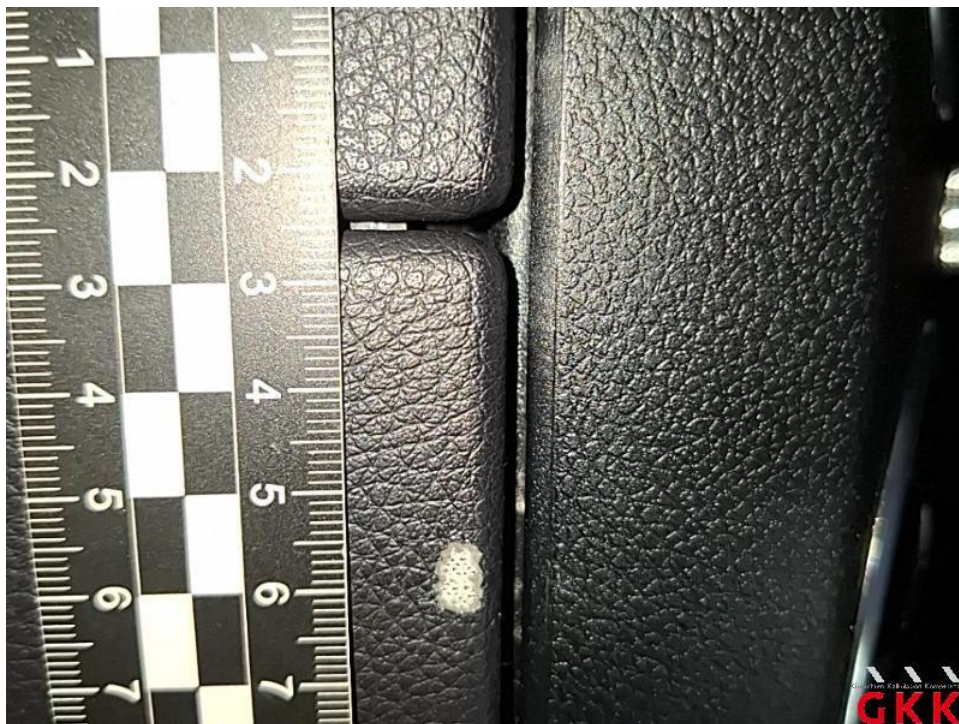
Bild 73. Mittelkonsole, Abdeckung, beschädigt, ersetzen

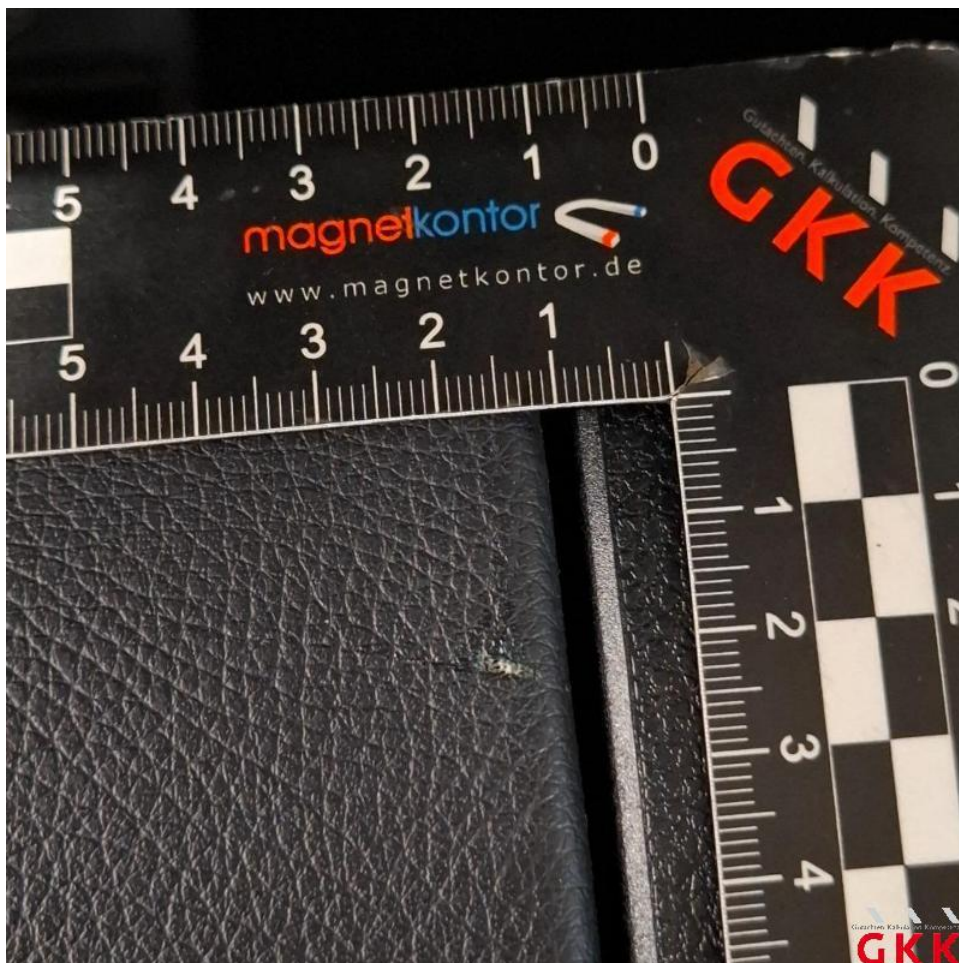
Bild 74. Mittelkonsole, Abdeckung, beschädigt, ersetzen

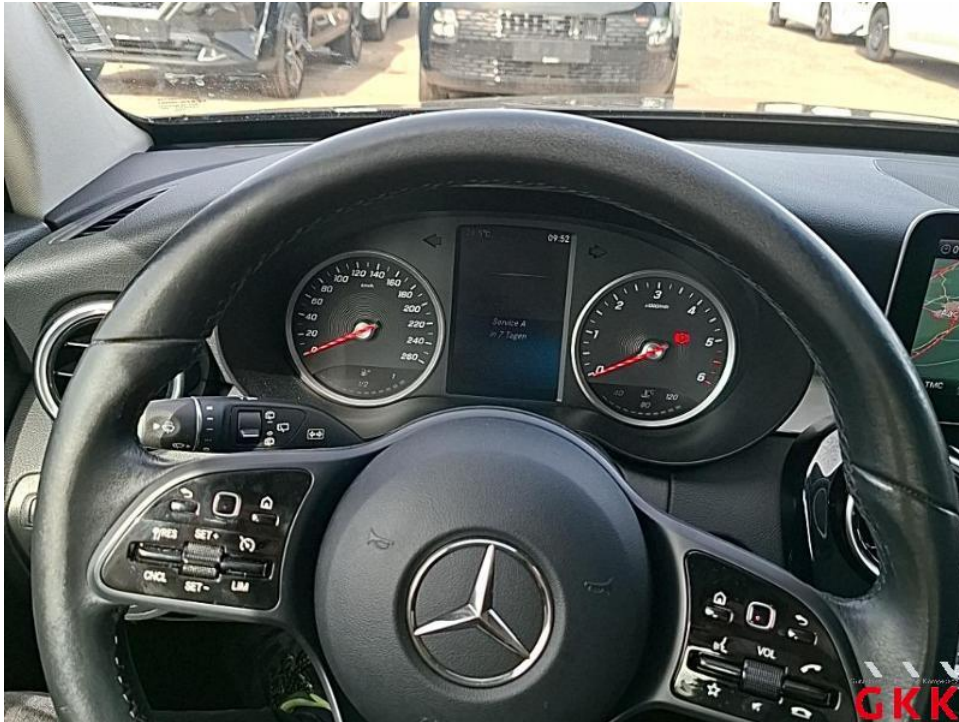
Lenkrad Leder, beschädigt (Bild 75, Bild 76, Bild 77)

Bild 75. Lenkrad, Leder, beschädigt, ersetzen

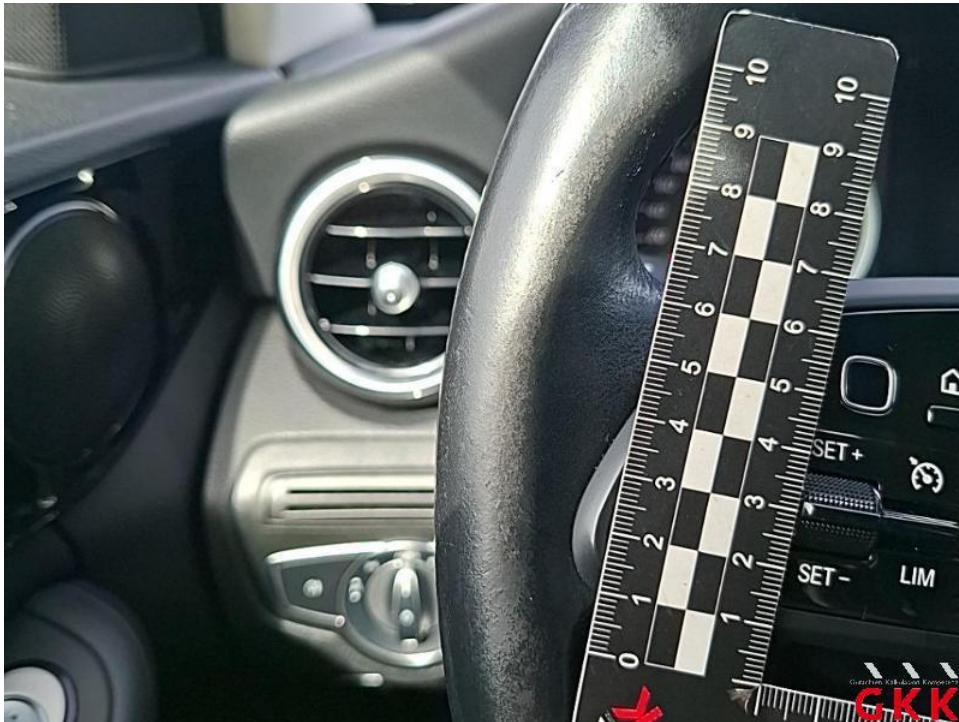
Bild 76. Lenkrad, Leder, beschädigt, ersetzen

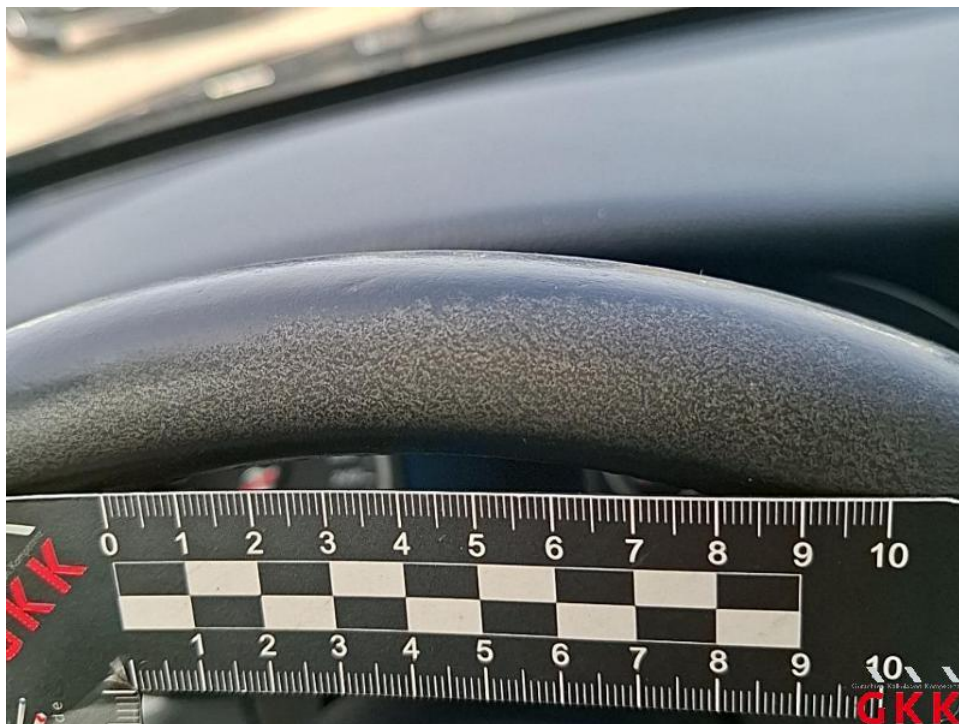
Bild 77. Lenkrad, Leder, beschädigt, ersetzen

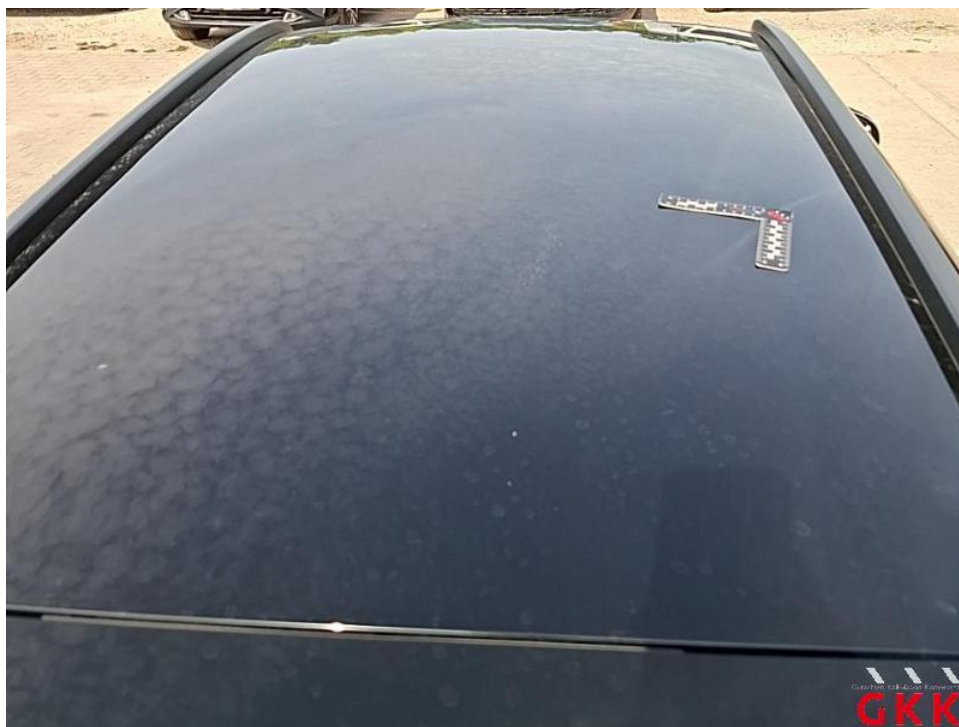
Dach, beschädigt (Bild 78, Bild 79, Bild 80)

Bild 78. Dach, beschädigt, instand setzen - lackieren

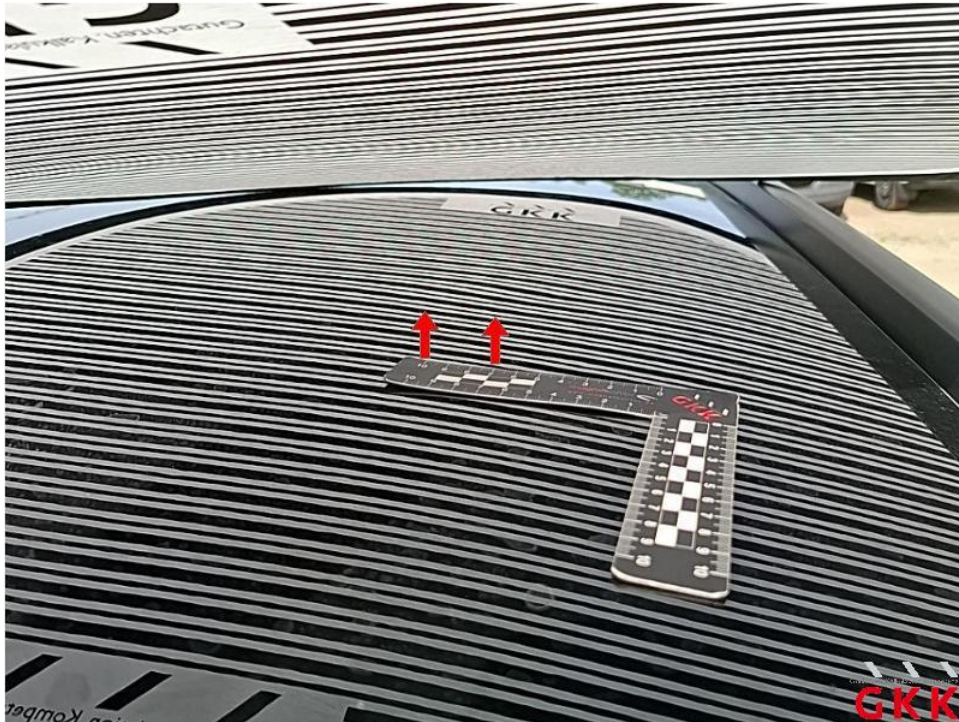
Bild 79. Dach, beschädigt, instand setzen - lackieren

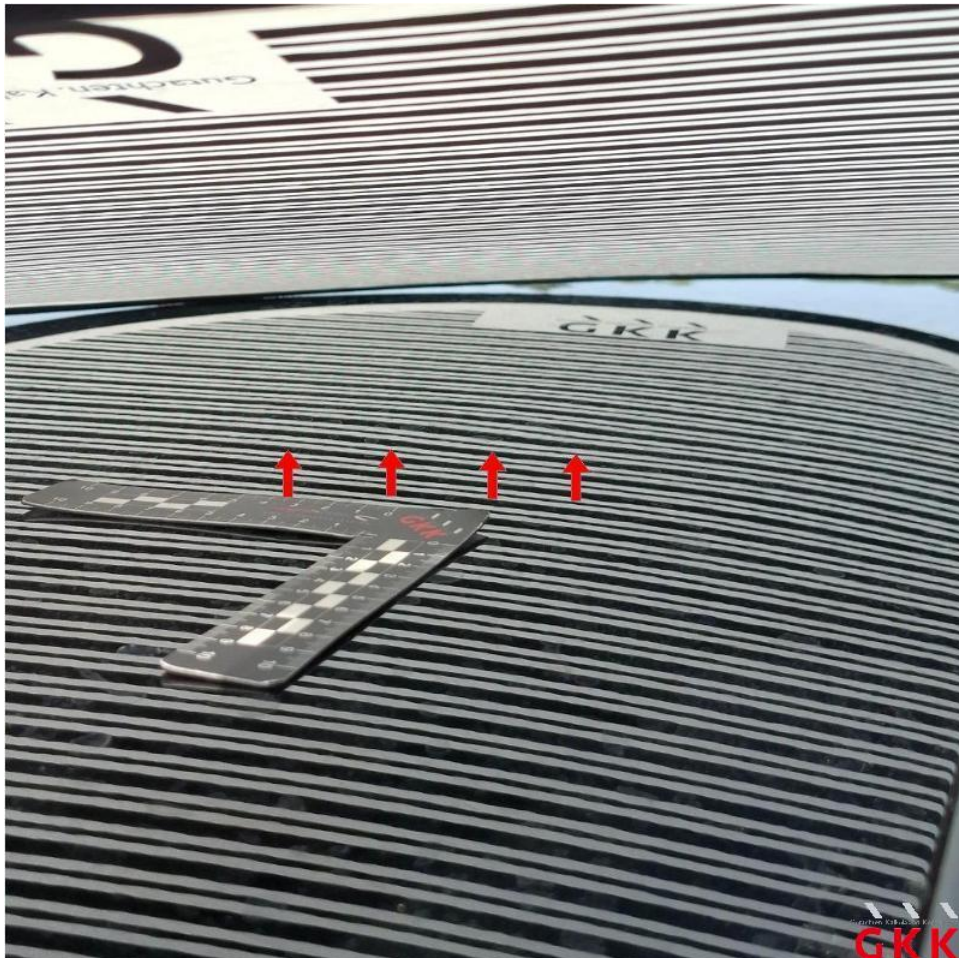
Bild 80. Dach, beschädigt, instand setzen - lackieren
