# Zustandsbericht

- Protokoll der Fahrzeugbewertung -

Berichts-Nr: 10590545  
vom: 12.05.2026

**Auftrags-Nr:** 1002445403  
**Besichtigt am:** 12.05.2026 08:33  
**Berichts-Nr:** 10590545  
**FIN:** WVGZZZ1T7PW019710

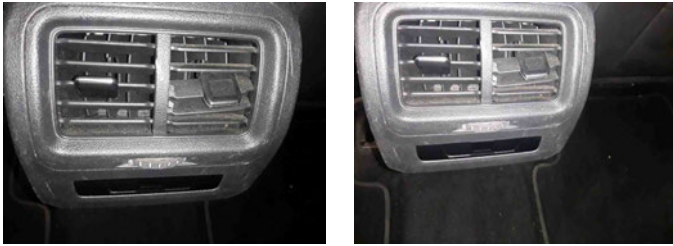
| Nr | Bauteil | Schadensbeschreibung | Reparaturempfehlung |
|---|---|---|---|
| 12 | Belüftungsdüse hinten mitte | Beschädigt | Ersetzen |

## 12 - Belüftungsdüse hinten mitte - Beschädigt - Ersetzen

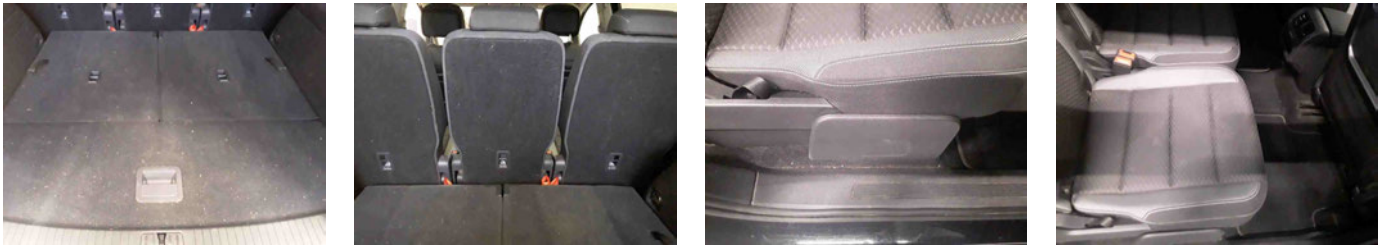
| Nr | Bauteil | Schadensbeschreibung | Reparaturempfehlung |
|---|---|---|---|
| 13 | Innenraum | Verschmutzt | Chemische Reinigung |

## 13 - Innenraum - Verschmutzt - Chemische Reinigung

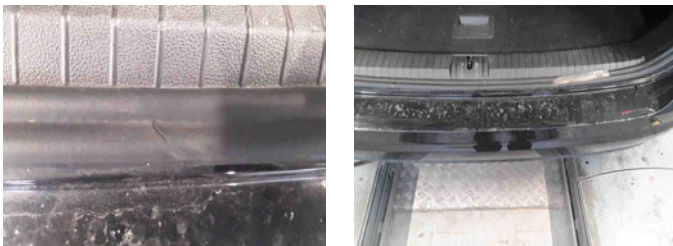
| Nr | Bauteil | Schadensbeschreibung | Reparaturempfehlung |
|---|---|---|---|
| 15 | Kofferraumdeckel Gummidichtung | Gerissen | Ersetzen |

## 15 - Kofferraumdeckel Gummidichtung - Gerissen - Ersetzen

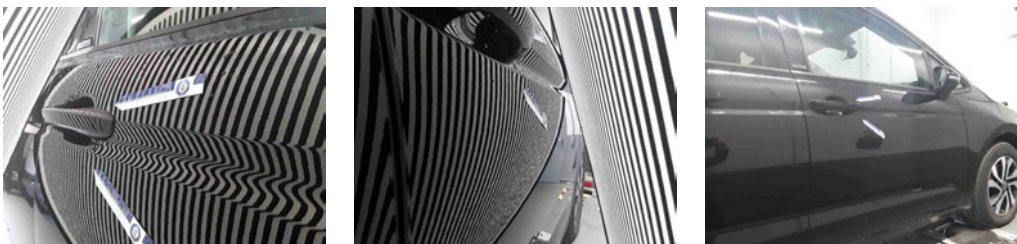
| Nr | Bauteil | Schadensbeschreibung | Reparaturempfehlung |
|---|---|---|---|
| 16 | Tür vorne rechts | Delle(n) | Kaltdrücken |

## 16 - Tür vorne rechts - Delle(n) - Kaltdrücken
