Skoda Fabia

FIN: TMBJP6NJXLZ037612

Fahrzeugdaten

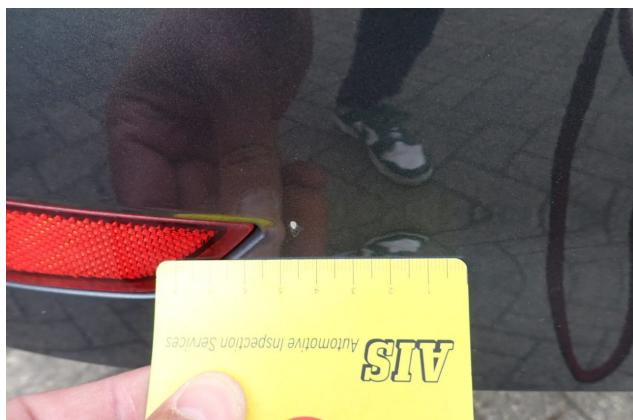
Nr. Bauteilgruppe	Beschreibung
1 Stossfänger hinten	Stossfänger hinten - verkratzt / verschürft - kein Abzug
2 Rad/Reifen	Radblende vorn rechts - verkratzt / verschürft - erneuern
3 Heckklappe/-tür	Hecktür links - Befund festlegen - einstellen/justieren
4 Verglasung	Frontscheibe - Steinschlag - erneuern

Beschädigung 1: Stossfänger hinten: Stossfänger hinten - verkratzt / verschürft - kein Abzug

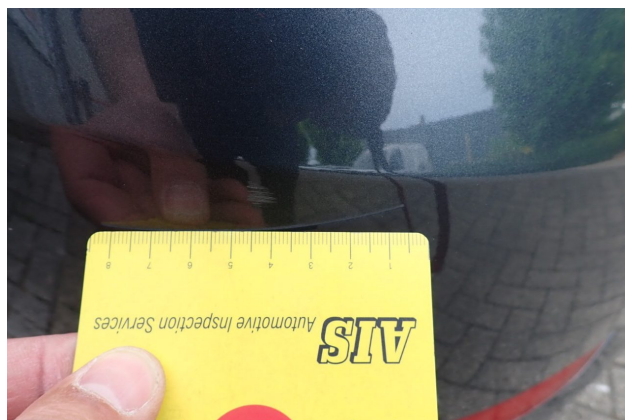
Beschädigung 1: Stossfänger hinten: Stossfänger hinten - verkratzt / verschürft - kein Abzug

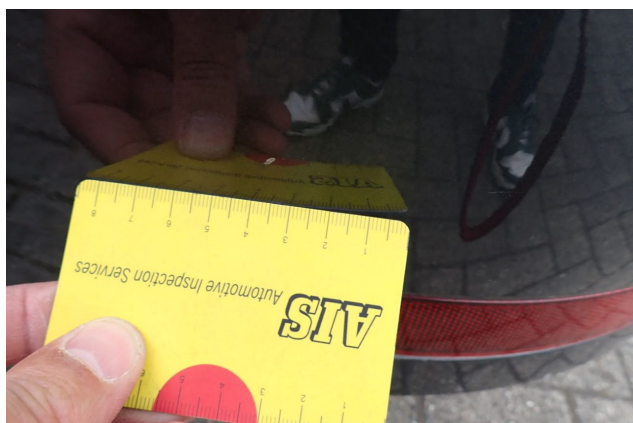
Beschädigung 1: Stossfänger hinten: Stossfänger hinten - verkratzt / verschürft - kein Abzug

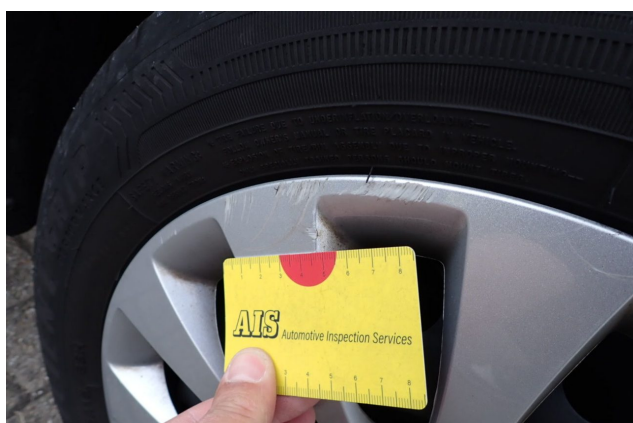
Beschädigung 2: Rad/Reifen: Radblende vorn rechts - verkratzt / verschürft - erneuern

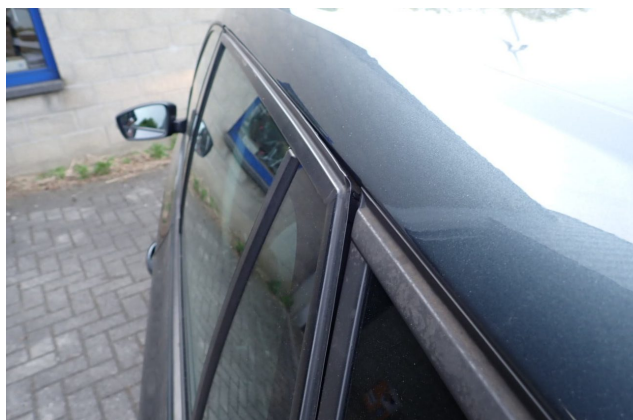
Beschädigung 3: Heckklappe/-tür: Hecktür links - Befund festlegen - einstellen/justieren

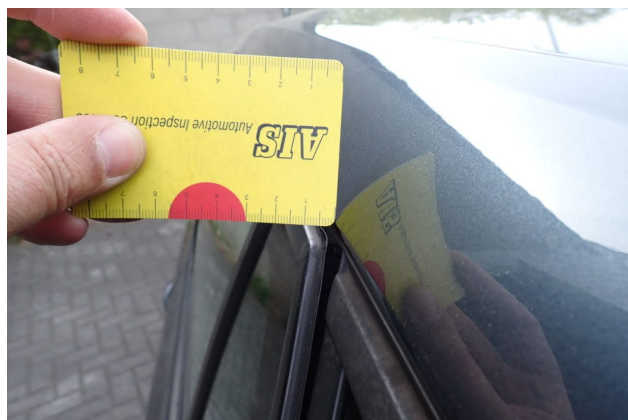
Beschädigung 3: Heckklappe/-tür: Hecktür links - Befund festlegen - einstellen/justieren

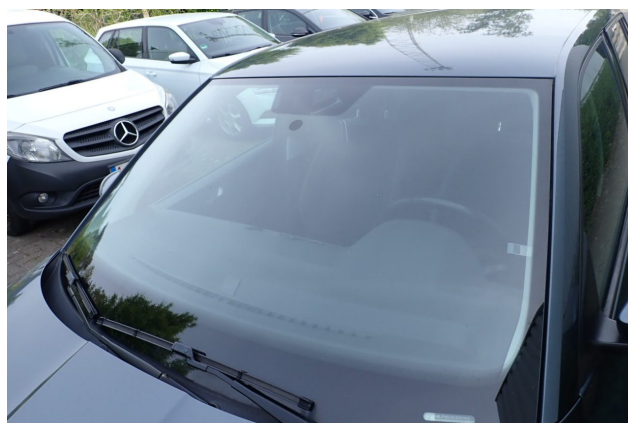
Beschädigung 4: Verglasung: Frontscheibe - Steinschlag - erneuern

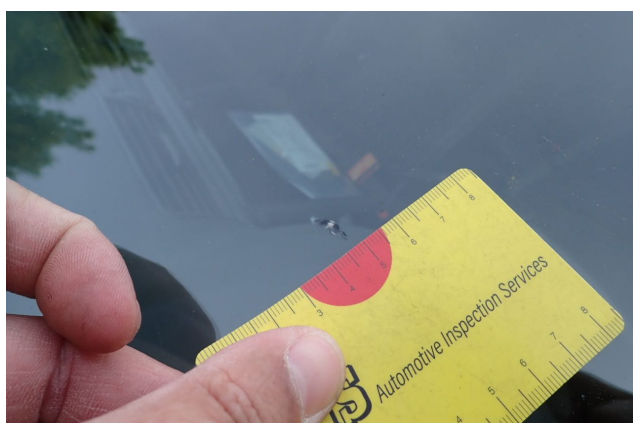
Beschädigung 4: Verglasung: Frontscheibe - Steinschlag - erneuern

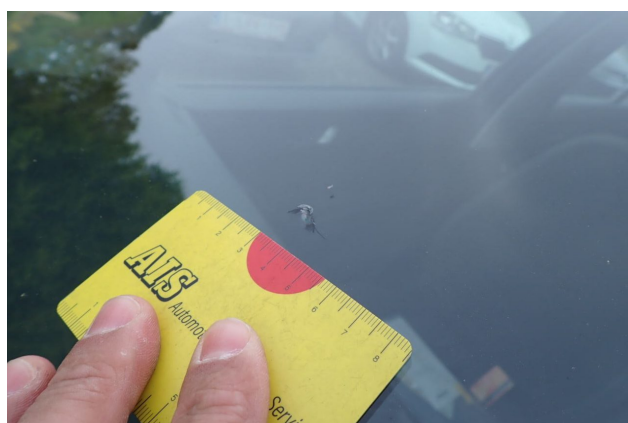
Beschädigung 4: Verglasung: Frontscheibe - Steinschlag - erneuern

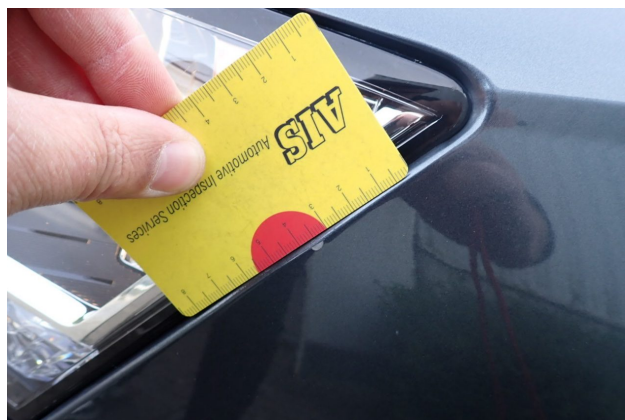
Gebrauchsspur 1: Kotflügel links: Kotflügel links - Kratzer - kein Abzug
