# Zustandsbericht

- Protokoll der Fahrzeugbewertung -

Berichts-Nr: 10710251  
vom: 01.06.2026

**Auftrags-Nr:** 1002470708  
**Besichtigt am:** 29.05.2026 16:29  
**Berichts-Nr:** 10710251  
**FIN:** WVGZZA15RV161478

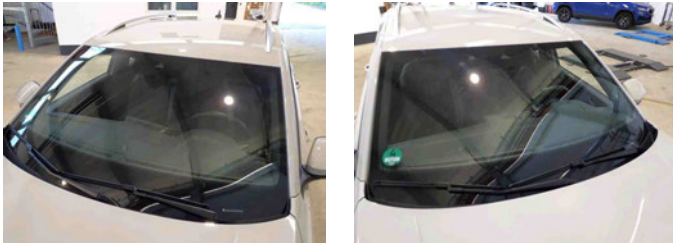
| Nr | Bauteil | Schadensbeschreibung | Reparaturempfehlung |
|---|---|---|---|
| 1 | Windschutzscheibe | Steinschlag | Akzeptabel (Gebrauchsspur) |

1 - Windschutzscheibe - Steinschlag - Akzeptabel (Gebrauchsspur)

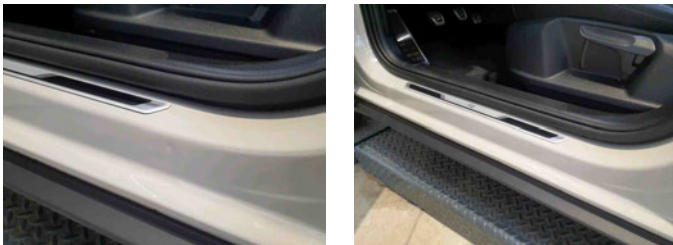
| Nr | Bauteil | Schadensbeschreibung | Reparaturempfehlung |
|---|---|---|---|
| 2 | Einstiegsschweller vorne links | Delle(n) | Akzeptabel (Gebrauchsspur) |

2 - Einstiegsschweller vorne links - Delle(n) - Akzeptabel (Gebrauchsspur)

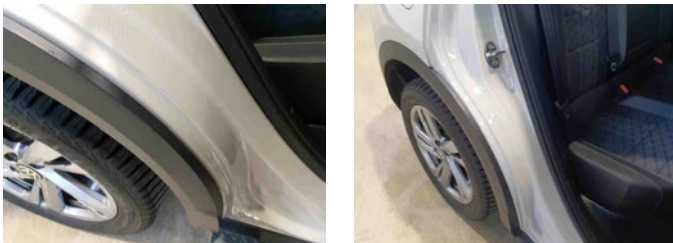
| Nr | Bauteil | Schadensbeschreibung | Reparaturempfehlung |
|---|---|---|---|
| 3 | Einstiegsschweller hinten rechts | Delle(n) | Akzeptabel (Gebrauchsspur) |

3 - Einstiegsschweller hinten rechts - Delle(n) - Akzeptabel (Gebrauchsspur)
