Zustandsbericht

- Protokoll der Fahrzeugbewertung -

Berichts-Nr: 10336660
vom: 31.03.2026

Fahrzeugkategorie:	Personenkraftwagen
Fahrzeugart:	SUV
Hersteller:	Audi
Modell:	Q5
HSN / TSN:	0588 / BXI
Erstzulassungsdatum:	28.03.2022
Laufleistung:	126.651 km
Nachweis Kilometerstand:	Abgelesen
Farbe:	Mythoschwarz Metallic
Farbe Dach:	Mythoschwarz Metallic
Antriebsart:	Allrad
Motorisierung/Kraftstoff:	Diesel
Hubraum:	3.000 ccm
Leistung:	210 kW (286 PS)
Fahrzeuglänge:	
Fahrzeughöhe:	
Fahrzeugbreite:	
Zulässiges Gesamtgewicht:	
Radstand:	
Anzahl Achsen:	2
Zylinder:	6
Schadstoffklasse:	Euro 6
Anzahl Türen:	5
Anzahl Sitze:	5
Getriebe:	Automatik 8-Gang
Polsterart:	Teilleder
Interieurfarbe:	schwarz-schwarz-felsgrau/schwarz-schwarz/schwarz/schwarz
Anzahl vorhandene Schlüssel:	2

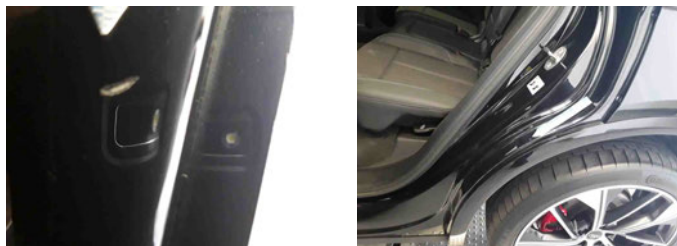
6 - C-Säule links - Kratzer - Smart Repair

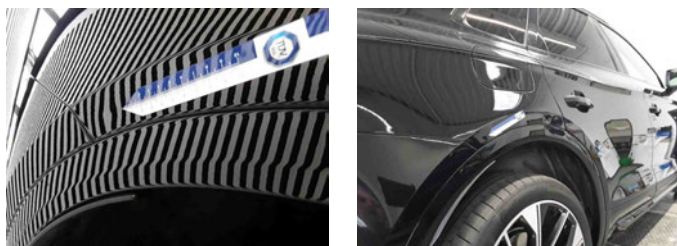
7 - Seitenwand hinten rechts - Delle(n) - Kaltdrücken

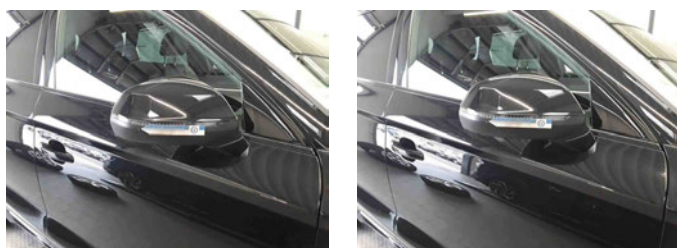
1 - Außenspiegel Gehäuse rechts - Kratzer - Akzeptabel (Gebrauchsspur)

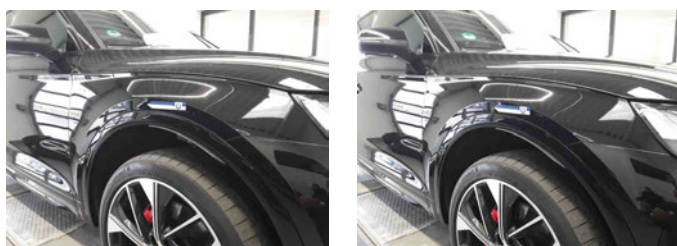
2 - Kotflügel vorne rechts - Delle(n) - Akzeptabel (Gebrauchsspur)

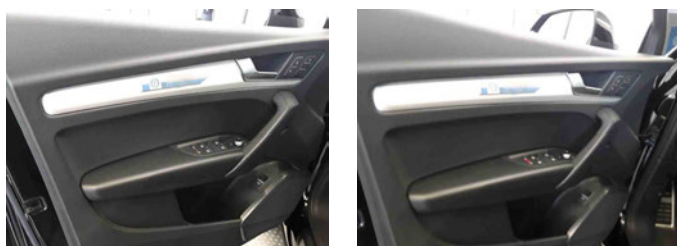
3 - Türverkleidung Zierleiste vorne links - Kratzer - Akzeptabel (Gebrauchsspur)

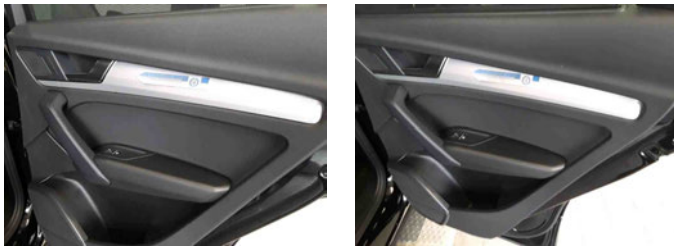
4 - Türverkleidung Zierleiste hinten rechts - Kratzer - Akzeptabel (Gebrauchsspur)

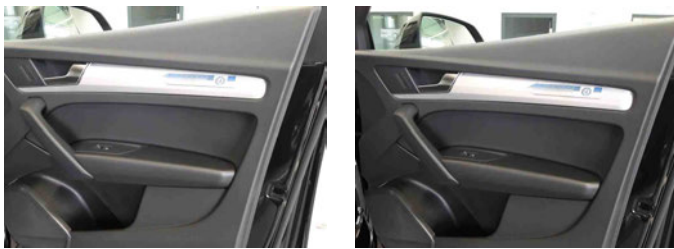
5 - Türverkleidung Zierleiste vorne rechts - Kratzer - Akzeptabel (Gebrauchsspur)

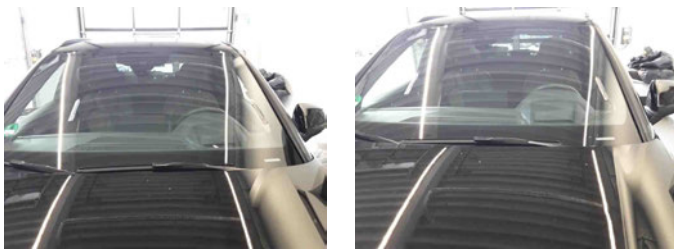
6 - Windschutzscheibe - Steinschlag - Akzeptabel (Gebrauchsspur)

Kommentar	Oberflächenabplatzer
-----------	----------------------

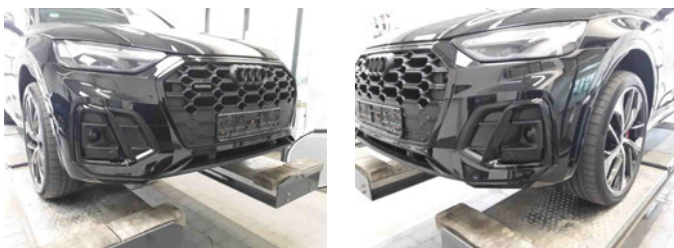
7 - Stoßfänger vorne - Steinschlag - Akzeptabel (Gebrauchsspur)

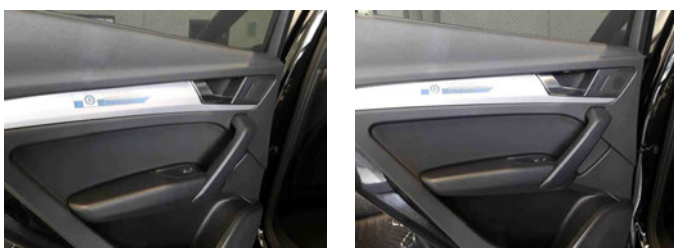
8 - Türverkleidung Zierleiste hinten links - Kratzer - Akzeptabel (Gebrauchsspur)

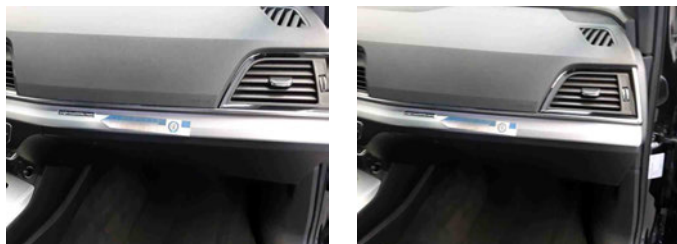
9 - Instrumententafel - Kratzer - Akzeptabel (Gebrauchsspur)

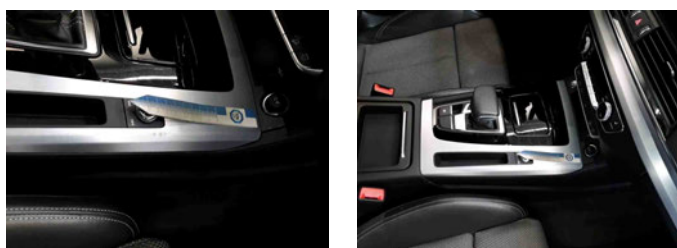
10 - Mittelkonsole - Kratzer - Akzeptabel (Gebrauchsspur)

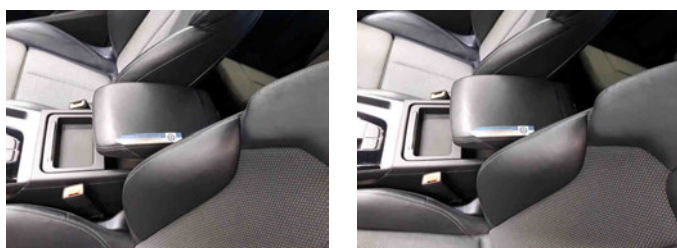
11 - Mittelarmlehne vorne - Kratzer - Akzeptabel (Gebrauchsspur)

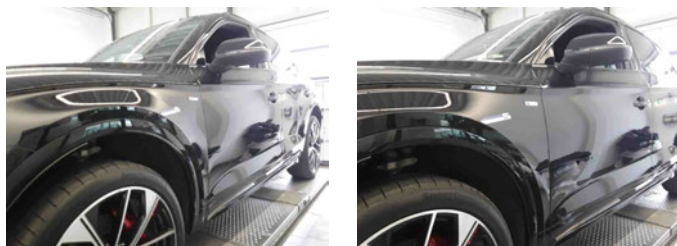
12 - Kotflügel vorne links - Delle(n) - Akzeptabel (Gebrauchsspur)

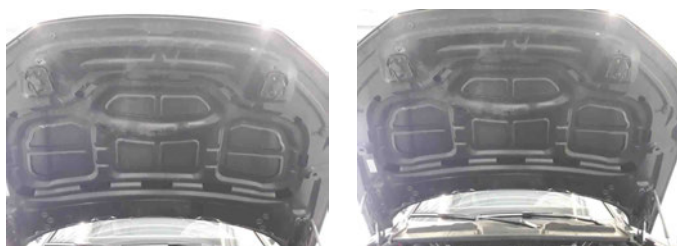
1 - Motorhaube Dämmmatte - Fehlt - Ersetzen
