Fahrzeugbeschreibung

Fahrzeug: **MERCEDES GLE GLE 350 e 4MATIC Sports Utility Vehicle 5-türig 1991 ccm 333 PS / 245 KW Elektrisch Automatik**

Zustandsbericht

Besichtigungsdatum: 21.04.2026
Protokollnummer: 45345392

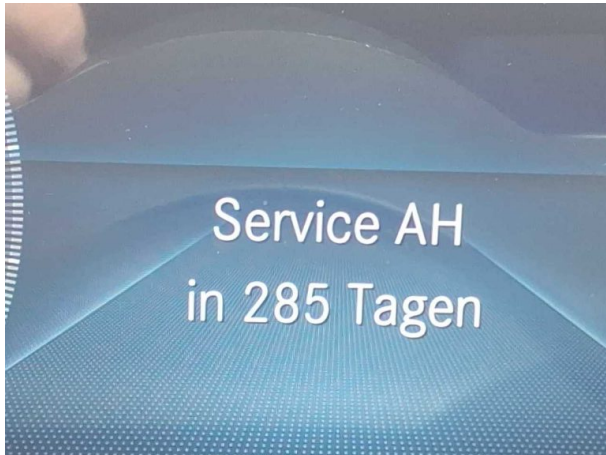
Beschädigung #2: Sonstiges: Inspektion/Wartung (Wartungsnachweise fehlen) - kein Nachweis - kein Abzug

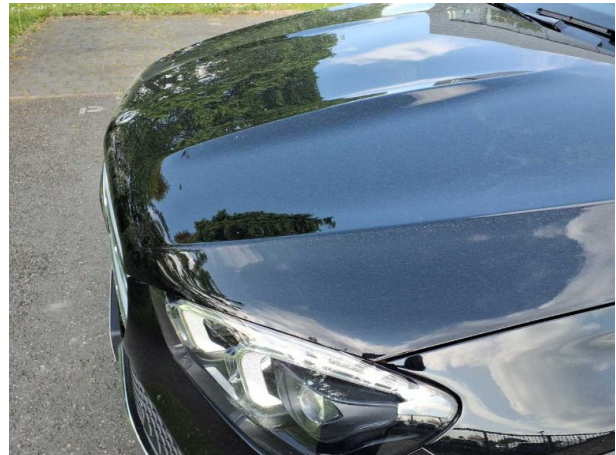
Beschädigung #3: Motorhaube: Motorhaube (Öffnet/schließt nicht) - Diagnose durchführen

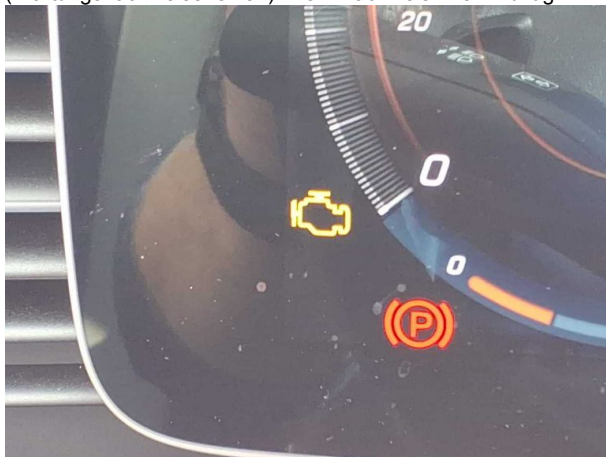
Beschädigung #4: Motor: Motor (Fehlermeldung Mehrkosten möglich) - Befund festlegen - Diagnose durchführen

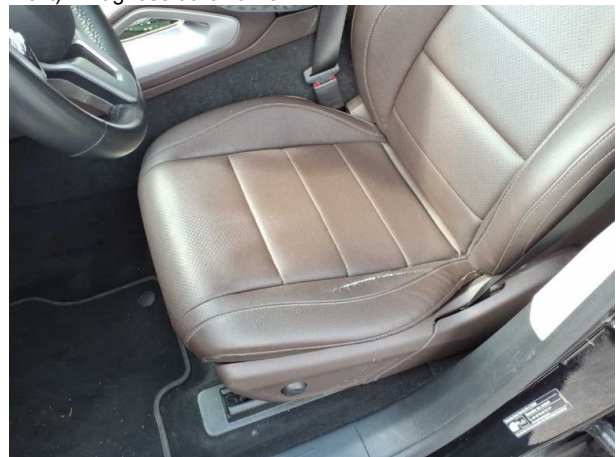
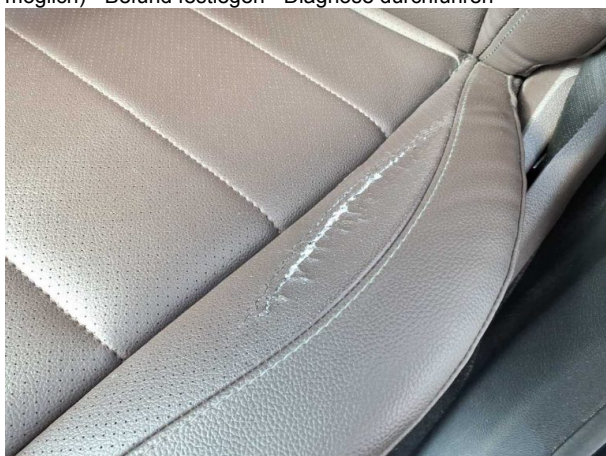
Beschädigung #5: Sitz vorn: Sitzbezug links - gebrochen / gerissen - erneuern

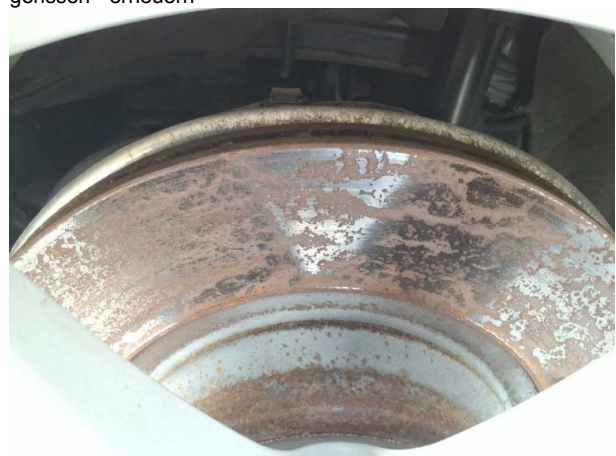
Beschädigung #6: Bremsanlage: Bremsscheiben und Beläge hinten - Korrosion - erneuern

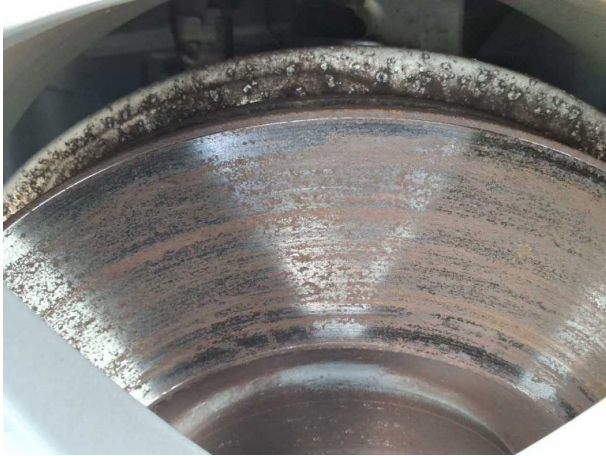
Beschädigung #7: Bremsanlage: Bremsscheiben und Beläge vorn
- Korrosion - erneuern

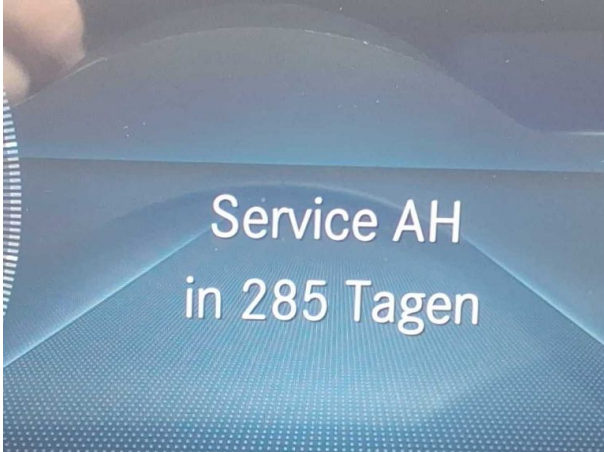
Damage #2: Misc.: Inspection / maintenance (Wartungsnachweise fehlen) - No evidence - No deduction

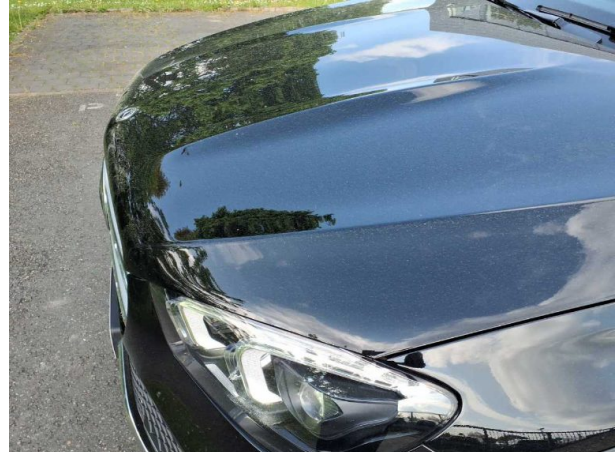
Damage #3: Bonnet: Bonnet (Öffnet/schließt nicht) - Perform diagnosis

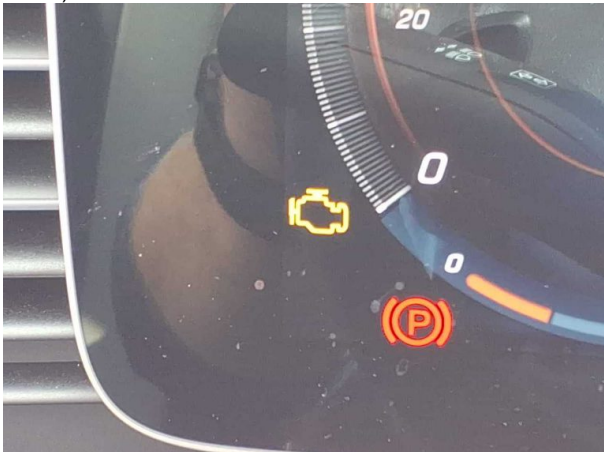
Damage #4: Engine: Engine (Fehlermeldung Mehrkosten möglich... Specify findings - Perform diagnosis

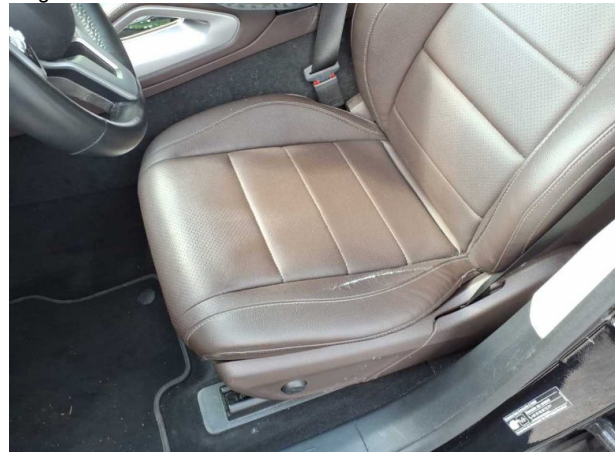
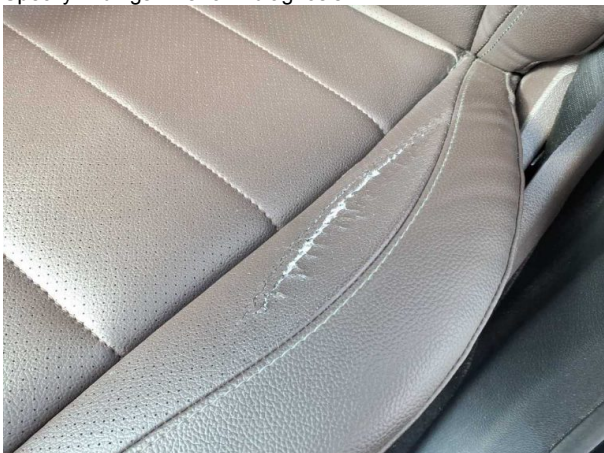
Damage #5: Seat - front: Seat cover - left side - Broken / torn - Replace

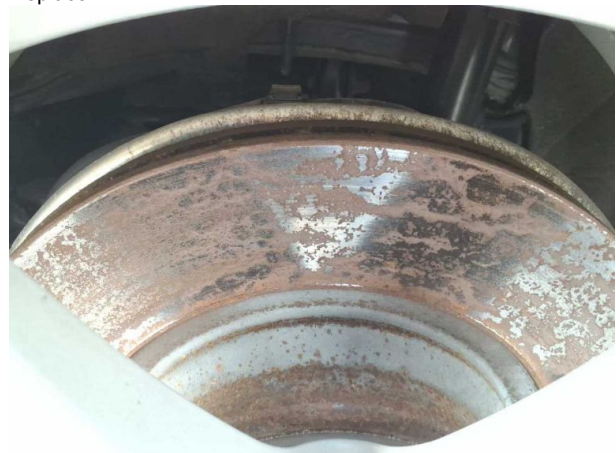
Damage #6: Braking system: Brake discs and pads - rear - Corrosion - Replace

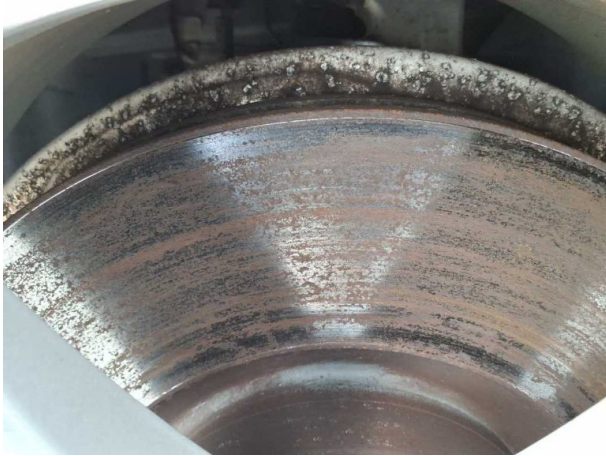
Damage #7: Braking system: Brake discs and brake pads - front - Corrosion - Replace
