Lynk & Co 01

Informazioni Veicolo

## Danni

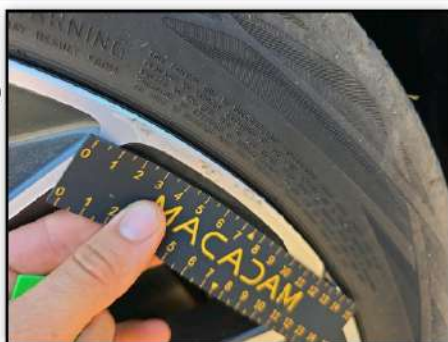
**Cerchio in lega ant. Sx**

Graffiature

Riparare / sostituire (somma forfettaria)

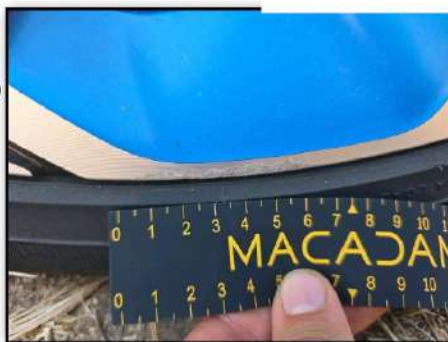
**Cerchio in lega post. Sx**

Graffiature

Riparare / sostituire (somma forfettaria)

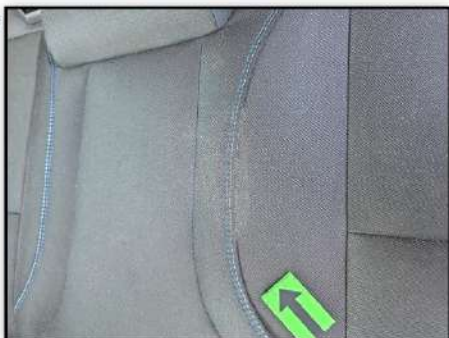
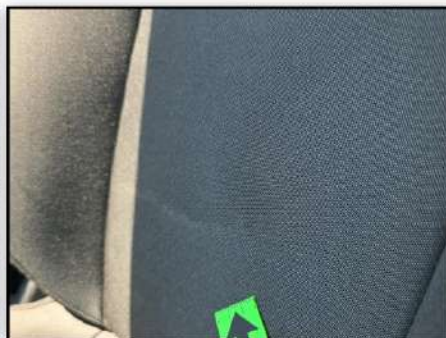
**Interno veicolo**

Sporco

Pulire

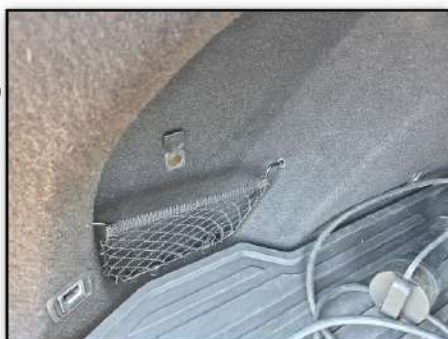
**Kit di riparazione pneumatici**

Mancanza

Riparare / sostituire (somma forfettaria)

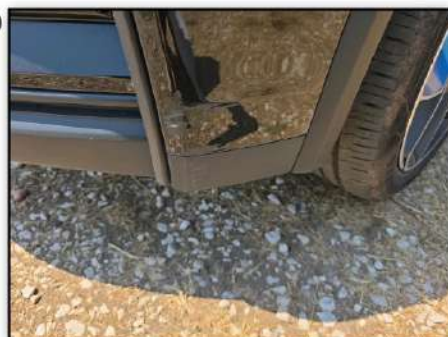
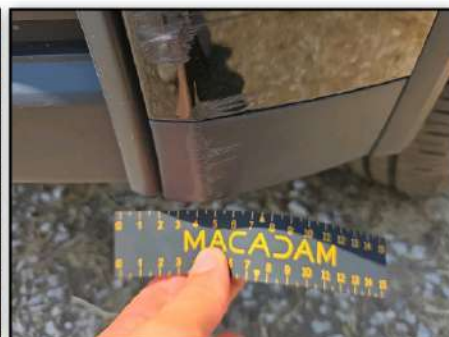
**Modanatura paraurti Ant.(unico pezzo)**

Graffiature

Sostituire

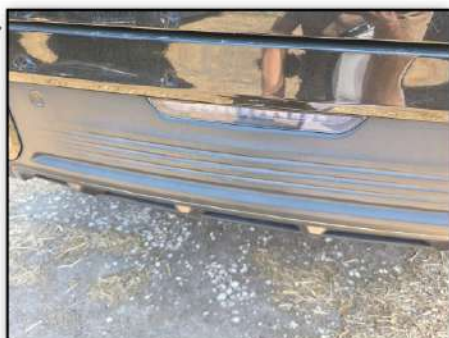
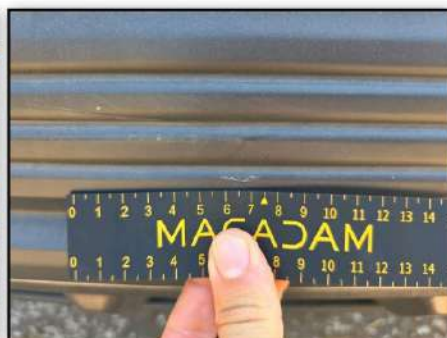
**Modanatura paraurti Post.**

Graffiature

PRM

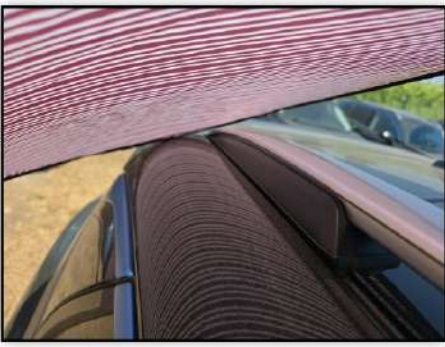
**Montante tetto dx**

Danni da grandine  
Riparare e dipingere  
Destra

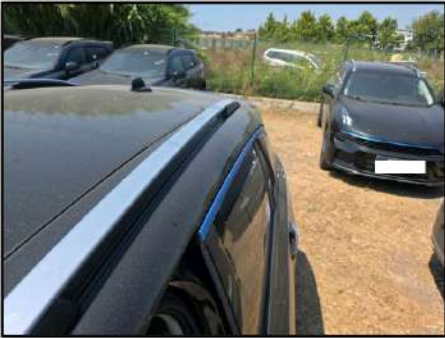
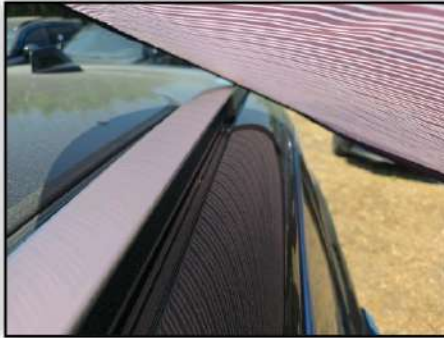
**Montante tetto sx**

Danni da grandine  
Riparare e dipingere  
Sinistra

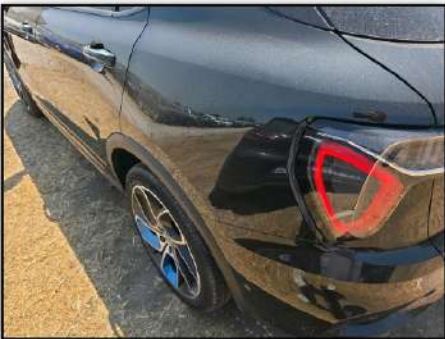
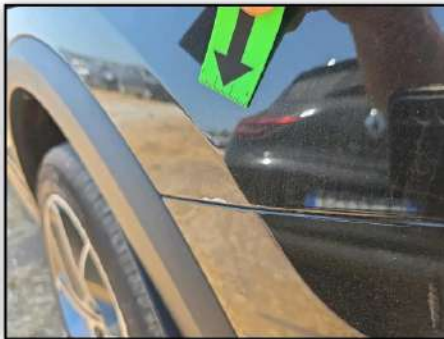
**Parafango post. Sx**

Ammaccatura  
Riparare e dipingere  
Sinistra

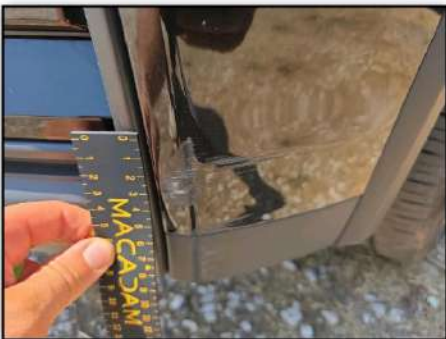
**Paraurti ant.**

Graffiature  
Verniciatura  
Davanti

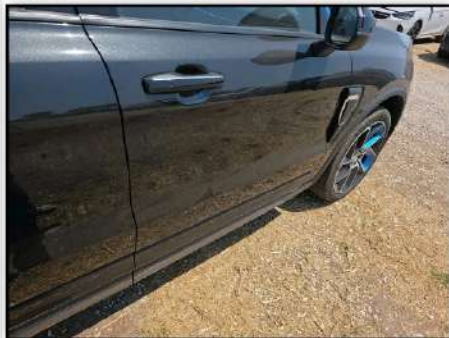
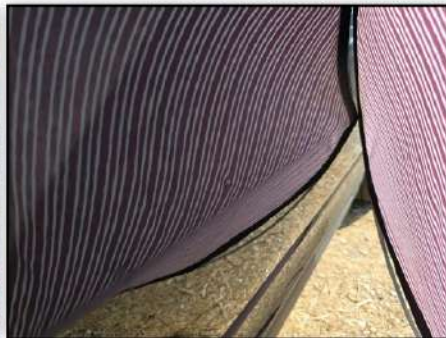
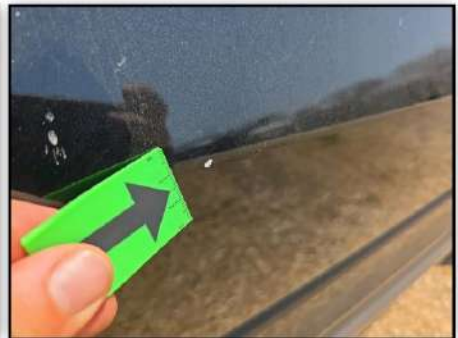
**Porta ant. Dx**

Ammaccatura e graffio  
PRM  
Destra

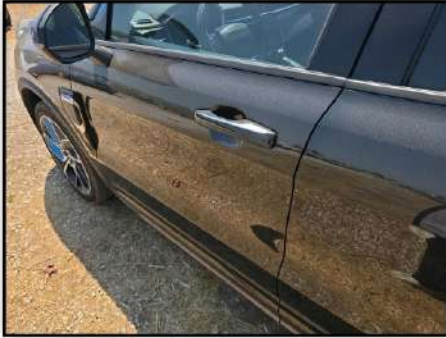
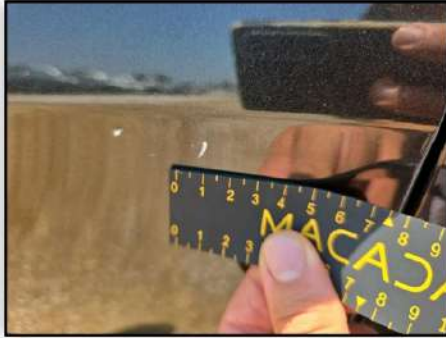
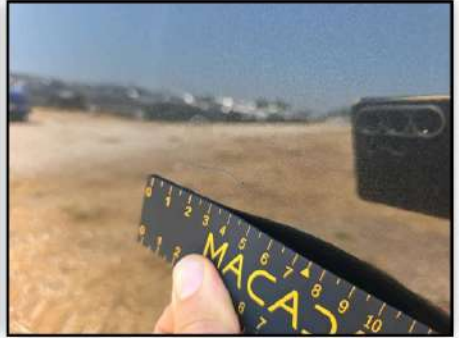
### Porta ant. Sx

Graffiature

Verniciatura

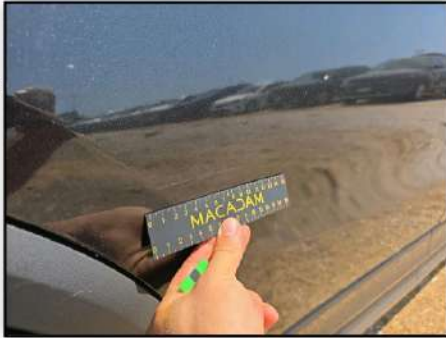
### Porta post. Dx

Graffiature

Levigare/lucidare

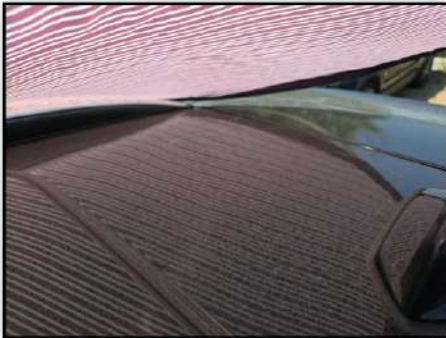
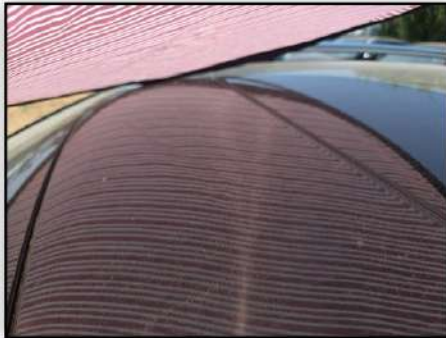
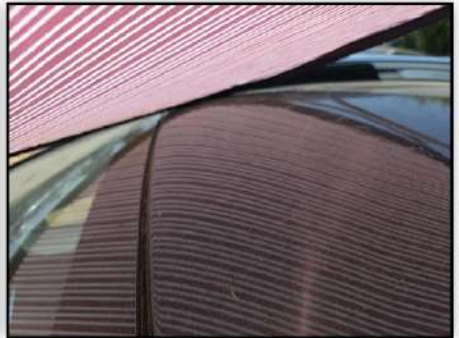
### Tetto

Danni da grandine

Riparare e dipingere
