## Expertise

Hersteller: Mercedes-Benz

Modell: Sprinter

Verkaufsgutachten

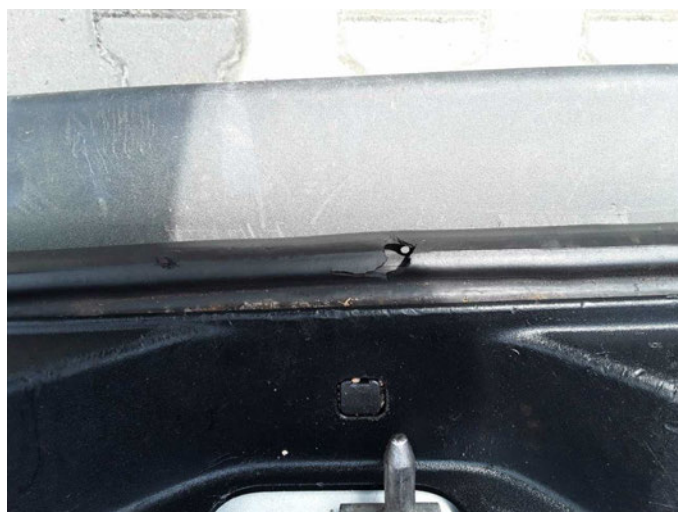
| Nr. | Bauteilgruppe | Beschreibung | Kosten (netto) | Minderwert |
|---|---|---|---|---|
| 2 | Heckklappe/-tür | Dichtung - beschädigt - erneuern | 0,00 € | 0,00 € |

**Beschädigung 2:** Heckklappe/-tür: Dichtung - beschädigt - erneuern

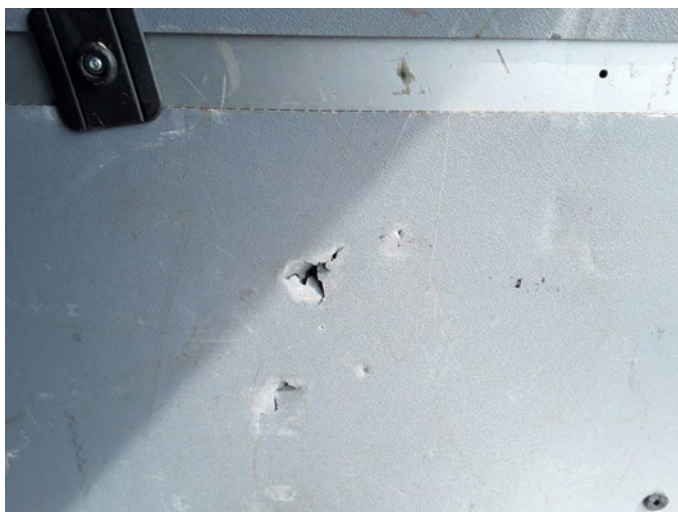
| Nr. | Bauteilgruppe | Beschreibung | Kosten (netto) | Minderwert |
|---|---|---|---|---|
| 3 | Verkleidungen/<br>Abdeckungen | Laderaumverkleidung rechts - beschädigt - erneuern | 0,00 € | 0,00 € |

**Beschädigung 3:** Verkleidungen/Abdeckungen: Laderaumverkleidung rechts - beschädigt - erneuern

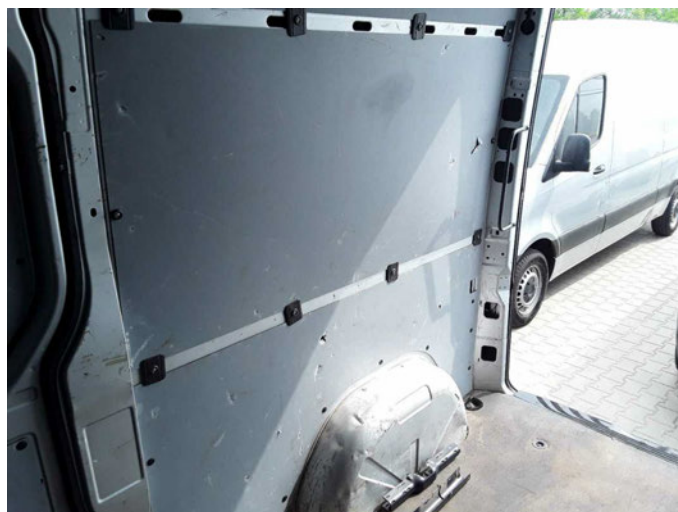
**Beschädigung 3:** Verkleidungen/Abdeckungen: Laderaumverkleidung rechts - beschädigt - erneuern

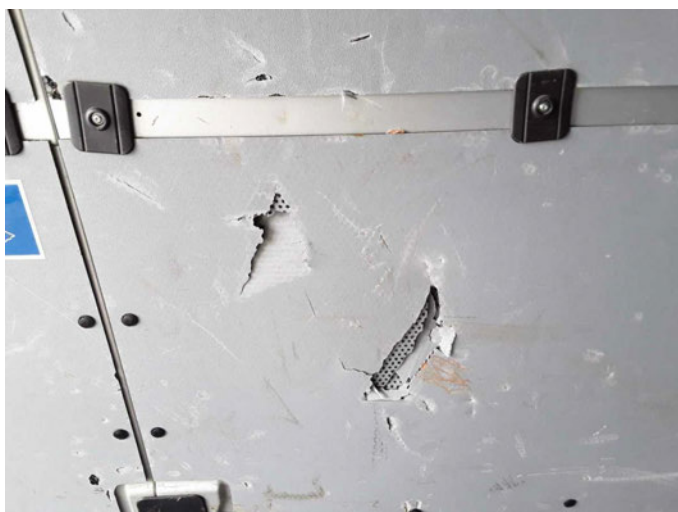
**Beschädigung 3:** Verkleidungen/Abdeckungen: Laderaumverkleidung rechts - beschädigt - erneuern

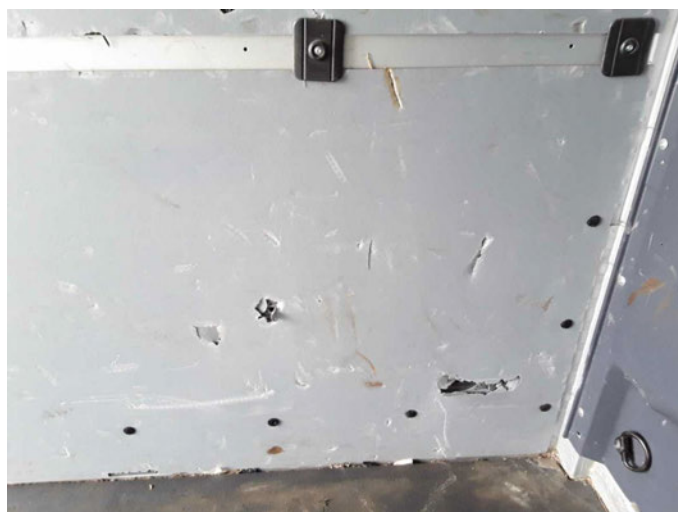
| Nr. | Bauteilgruppe | Beschreibung | Kosten (netto) | Minderwert |
|---|---|---|---|---|
| 4 | Verkleidungen/<br>Abdeckungen | Laderaumverkleidung links - beschädigt - erneuern | 0,00 € | 0,00 € |

**Beschädigung 4:** Verkleidungen/Abdeckungen: Laderaumverkleidung links - beschädigt - erneuern

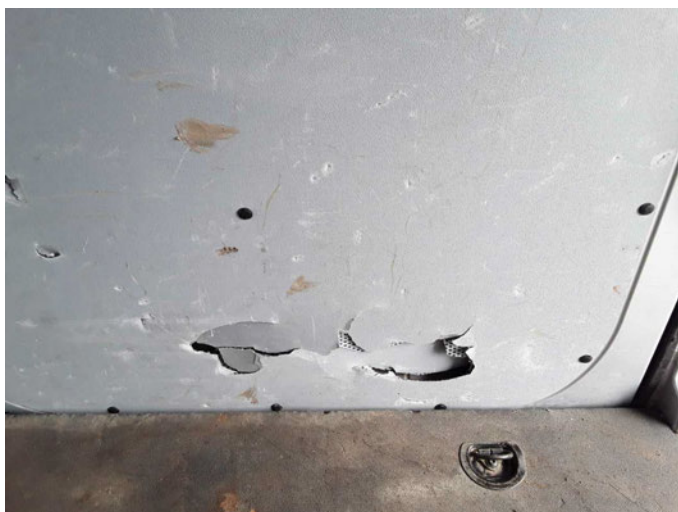
**Beschädigung 4:** Verkleidungen/Abdeckungen: Laderaumverkleidung links - beschädigt - erneuern

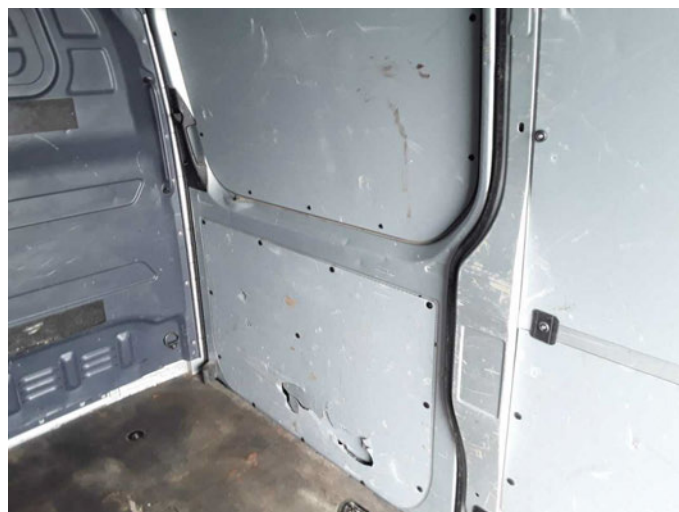
| Nr. | Bauteilgruppe | Beschreibung | Kosten (netto) | Minderwert |
|---|---|---|---|---|
| 5 | Heckklappe/-tür | Verkl. Hecktür Sperrholz unten - beschädigt - erneuern | 0,00 € | 0,00 € |

**Beschädigung 5:** Heckklappe/-tür: Verkl. Hecktür Sperrholz unten - beschädigt - erneuern

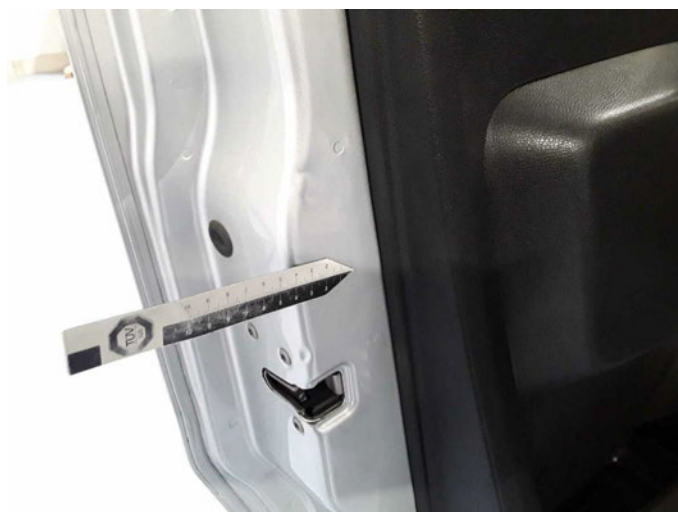
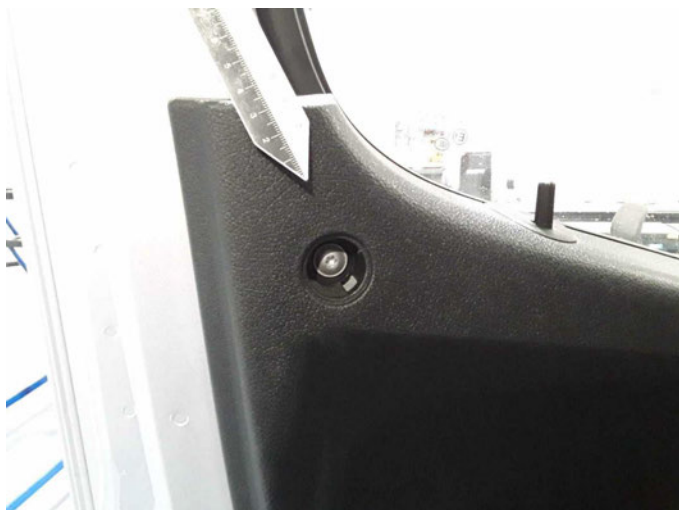
| Nr. | Bauteilgruppe | Beschreibung | Kosten (netto) | Minderwert |
|---|---|---|---|---|
| 10 | Tür vorn links | Tür - Delle(n) - Smart Repair | 0,00 € | 0,00 € |

**Beschädigung 10:** Tür vorn links: Tür - Delle(n) - Smart Repair

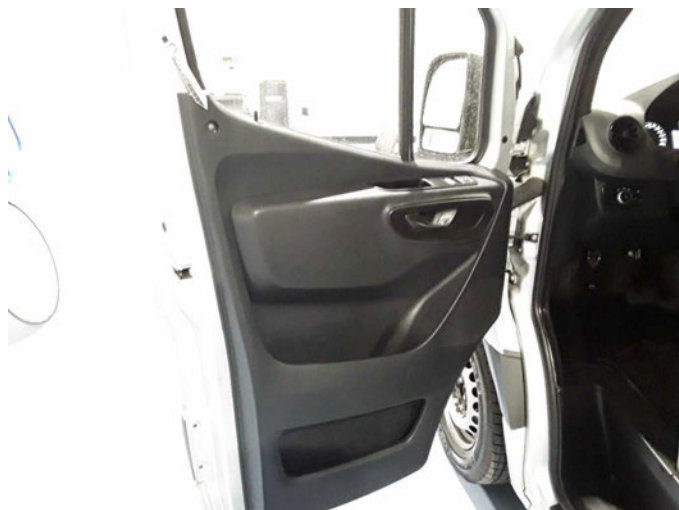
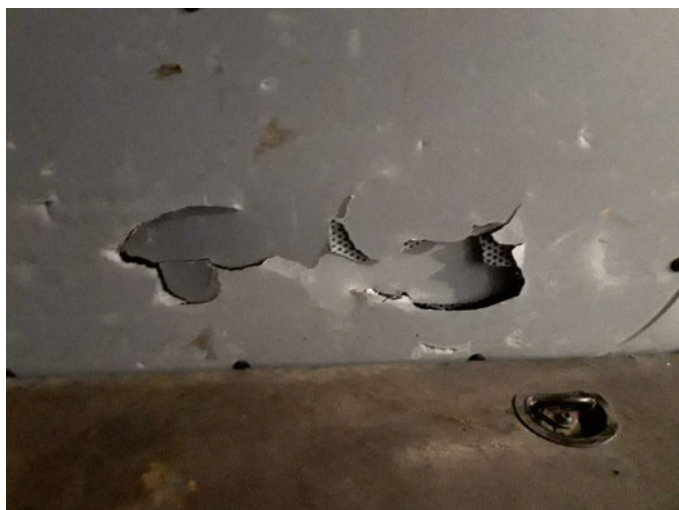
| Nr. | Bauteilgruppe | Beschreibung | Kosten (netto) | Minderwert |
|---|---|---|---|---|
| 11 | Verkleidungen/<br>Abdeckungen | Türverkleidung vorn links - fehlt - erneuern | 0,00 € | 0,00 € |

**Beschädigung 11:** Verkleidungen/Abdeckungen: Türverkleidung vorn links - fehlt - erneuern

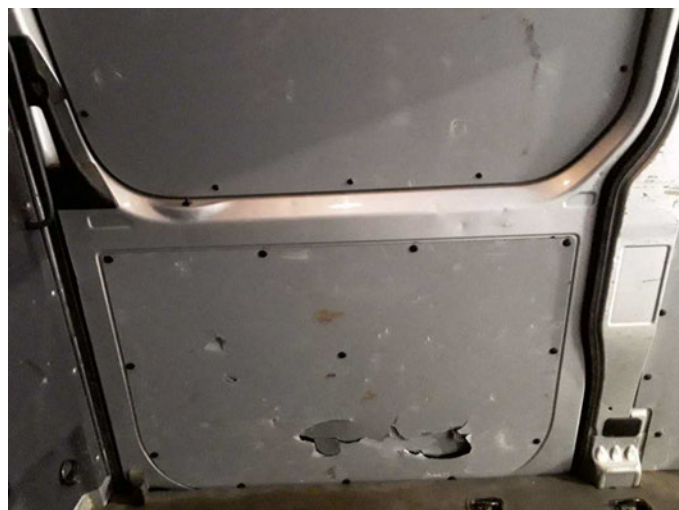
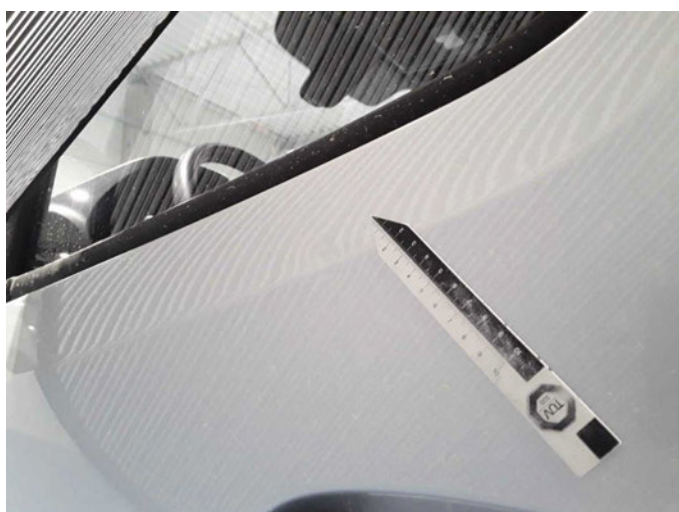
| Nr. | Bauteilgruppe | Beschreibung | Kosten (netto) | Minderwert |
|---|---|---|---|---|
| 12 | Schiebetür rechts | Verkleidung Sperrholz unten - beschädigt - erneuern | 0,00 € | 0,00 € |

**Beschädigung 12:** Schiebetür rechts: Verkleidung Sperrholz unten - beschädigt - erneuern

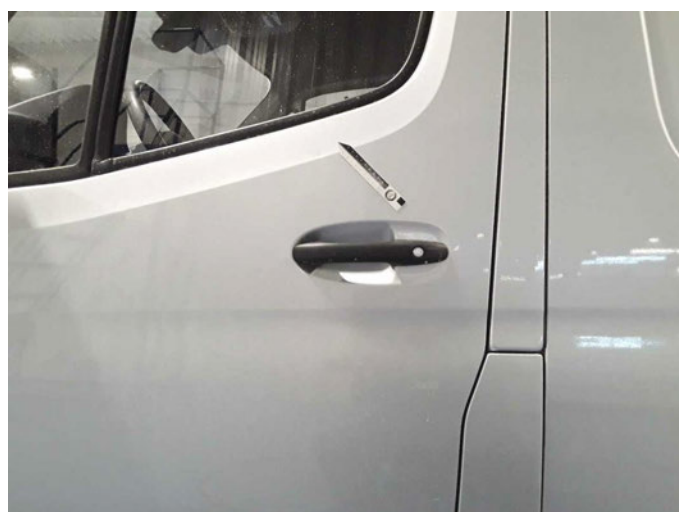
| Nr. | Bauteilgruppe | Beschreibung | Kosten (netto) | Minderwert |
|---|---|---|---|---|
| 13 | Tür vorn links | Tür - Delle(n) - sanft instandsetzen | 0,00 € | 0,00 € |

**Beschädigung 13:** Tür vorn links: Tür - Delle(n) - sanft instandsetzen

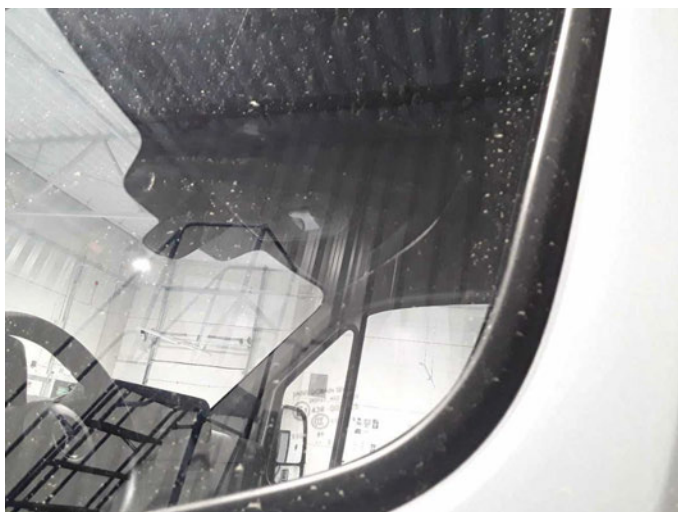
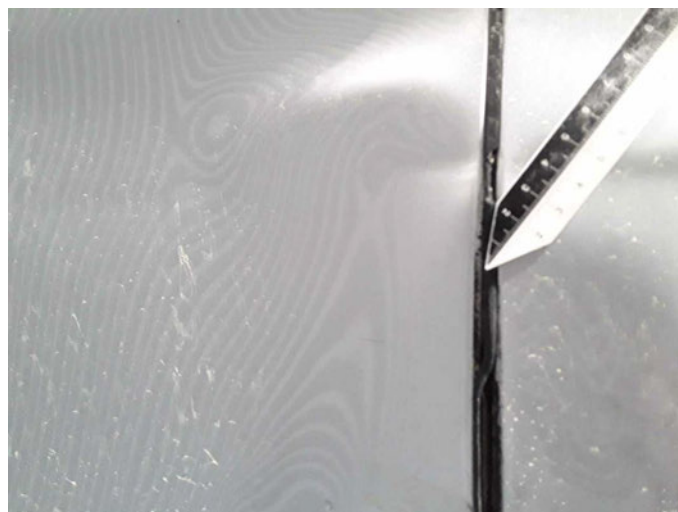
| Nr. | Bauteilgruppe | Beschreibung | Kosten (netto) | Minderwert |
|---|---|---|---|---|
| 14 | Verglasung | Türscheibe vorn links - Kratzer - erneuern | 0,00 € | 0,00 € |

**Beschädigung 14:** Verglasung: Türscheibe vorn links - Kratzer - erneuern

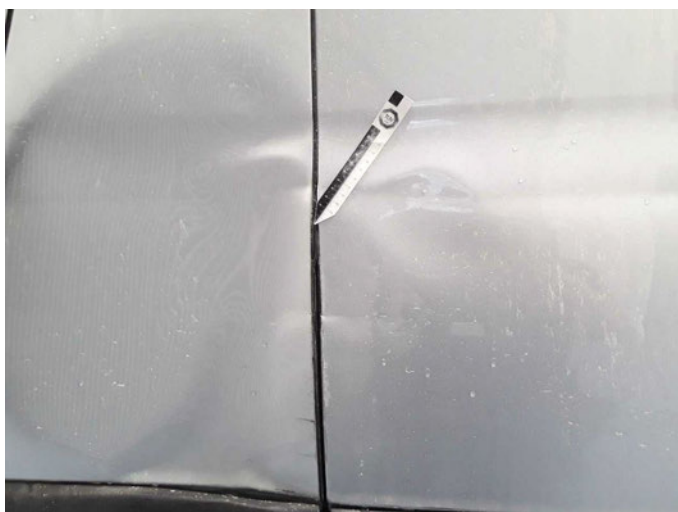
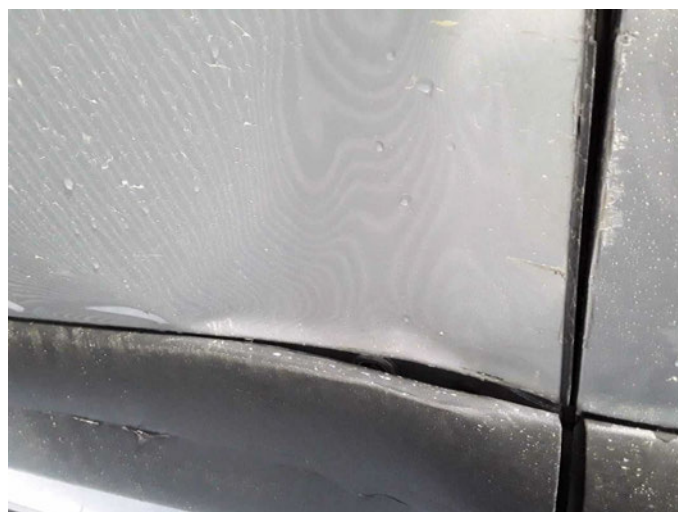
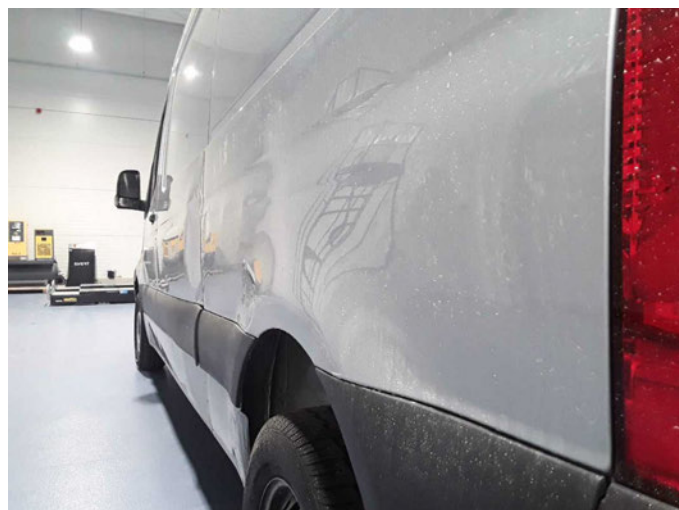
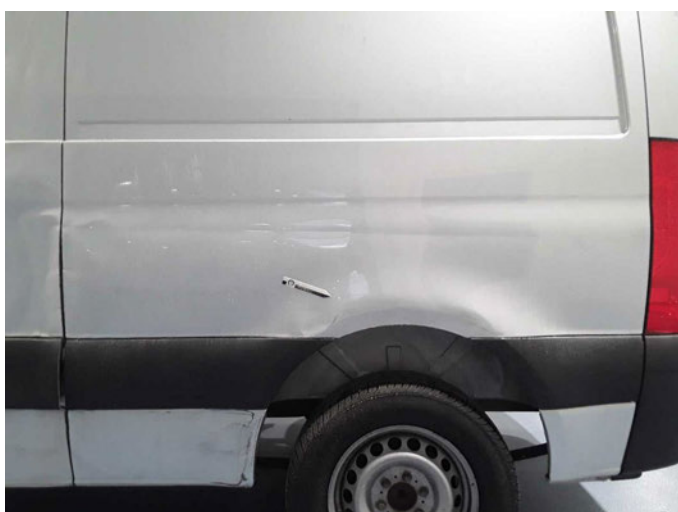
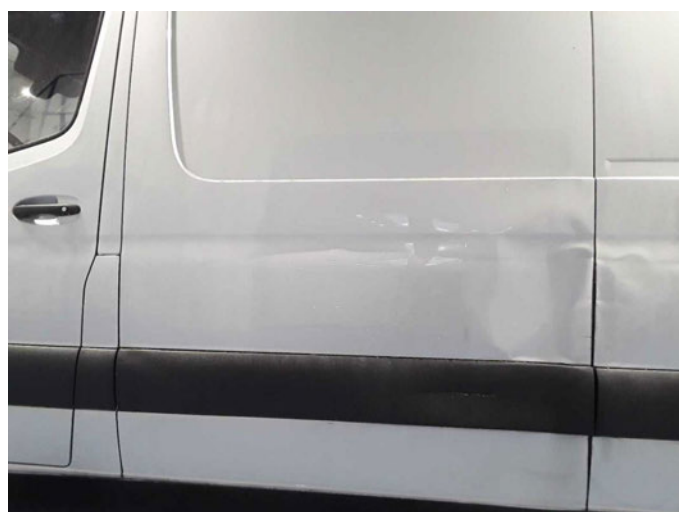
| Nr. | Bauteilgruppe | Beschreibung | Kosten (netto) | Minderwert |
|---|---|---|---|---|
| 15 | Seitenwand links | Seitenwand - verformt - erneuern | 0,00 € | 0,00 € |

**Beschädigung 15:** Seitenwand links: Seitenwand - verformt - erneuern

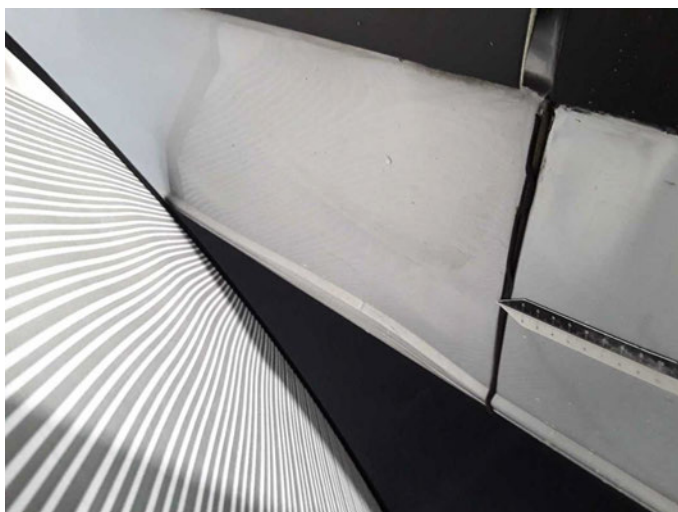
| Nr. | Bauteilgruppe | Beschreibung | Kosten (netto) | Minderwert |
|---|---|---|---|---|
| 16 | Seitenwand links | Schutzleiste - beschädigt - erneuern | 0,00 € | 0,00 € |

**Beschädigung 16:** Seitenwand links: Schutzleiste - beschädigt - erneuern

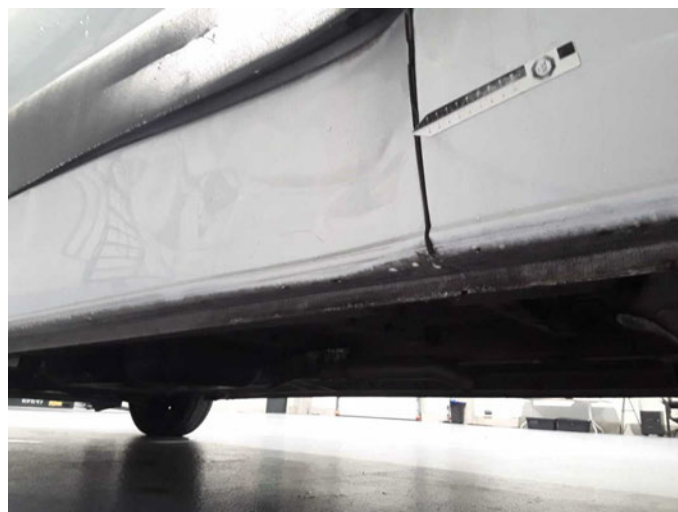
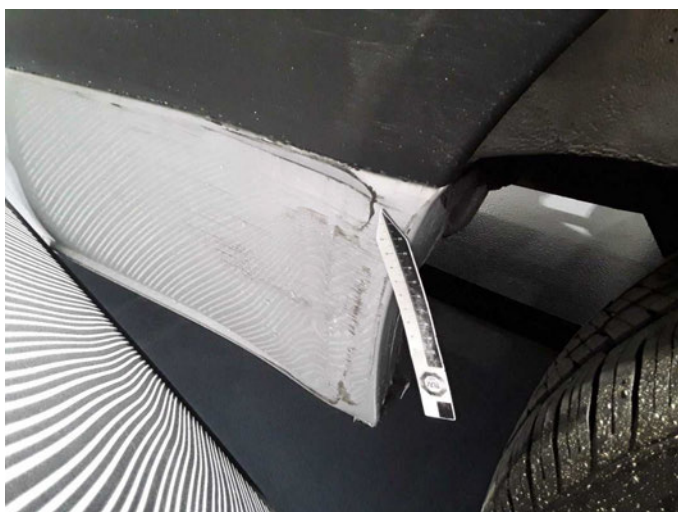
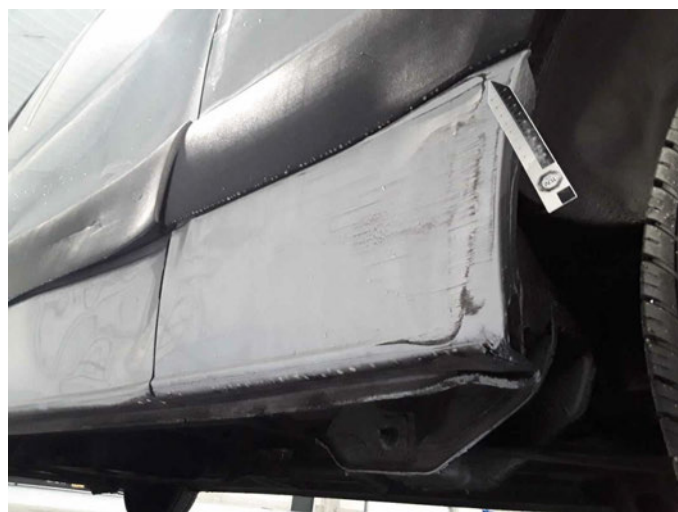
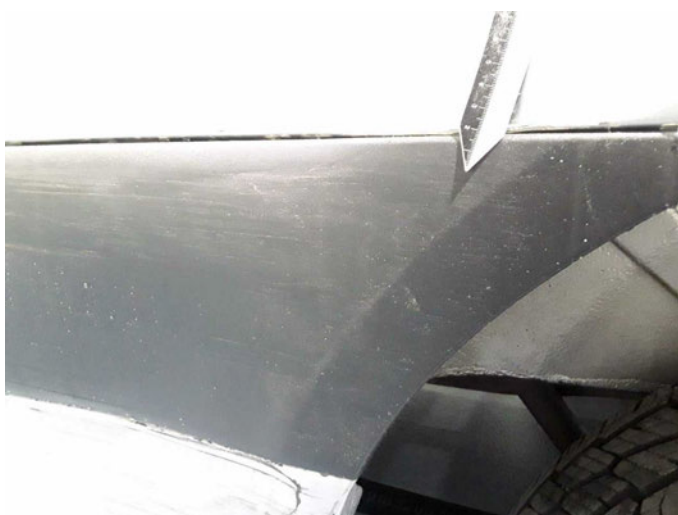
| Nr. | Bauteilgruppe | Beschreibung | Kosten (netto) | Minderwert |
|---|---|---|---|---|
| 17 | Schweller links | Schweller - verformt - erneuern | 0,00 € | 0,00 € |

**Beschädigung 17:** Schweller links: Schweller - verformt - erneuern

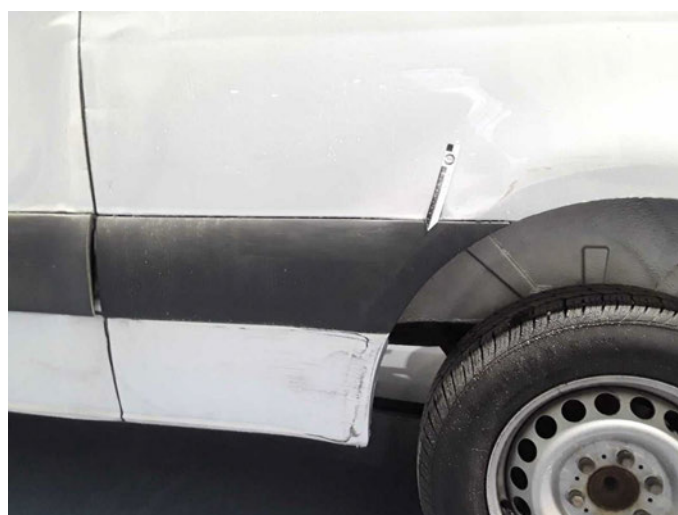
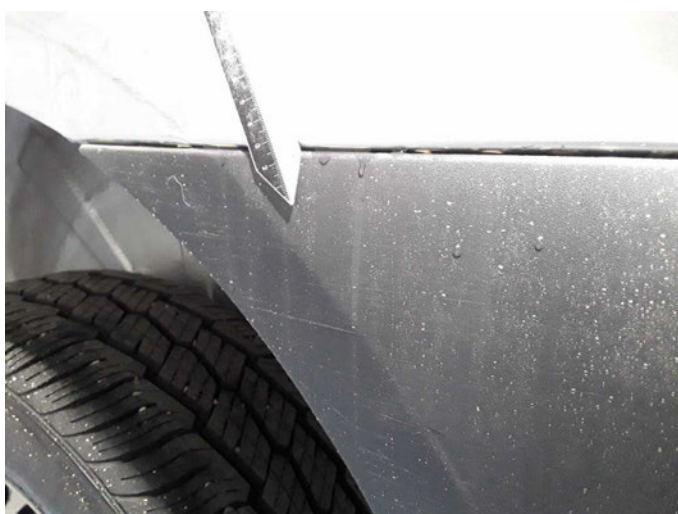
| Nr. | Bauteilgruppe | Beschreibung | Kosten (netto) | Minderwert |
|---|---|---|---|---|
| 18 | Seitenwand links | Schutzleiste - verkratzt / verschürft - erneuern | 0,00 € | 0,00 € |

**Beschädigung 18:** Seitenwand links: Schutzleiste - verkratzt / verschürft - erneuern

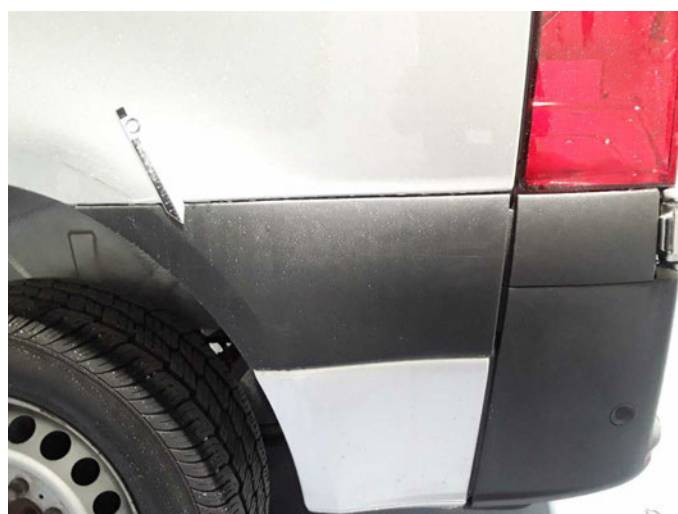
| Nr. | Bauteilgruppe | Beschreibung | Kosten (netto) | Minderwert |
|---|---|---|---|---|
| 19 | Seitenwand links | Schutzleiste - verkratzt / verschürft - erneuern | 0,00 € | 0,00 € |

**Beschädigung 19:** Seitenwand links: Schutzleiste - verkratzt / verschürft - erneuern

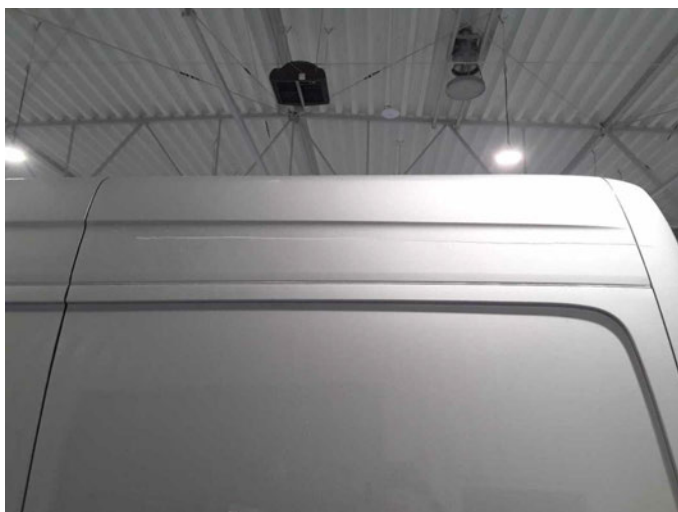
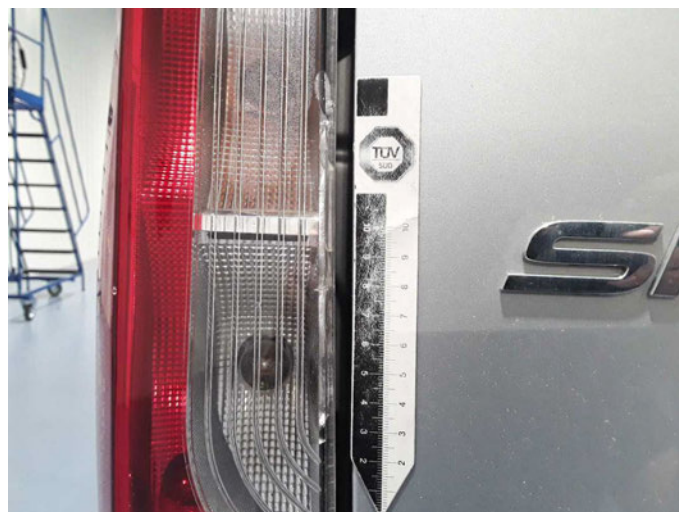
| Nr. | Bauteilgruppe | Beschreibung | Kosten (netto) | Minderwert |
|---|---|---|---|---|
| 20 | Fahrzeugdach | Dachholm links - Delle / Lackschaden - instandsetzen/lackieren (S3) | 0,00 € | 0,00 € |

**Beschädigung 20:** Fahrzeugdach: Dachholm links - Delle / Lackschaden - instandsetzen/lackieren (S3)

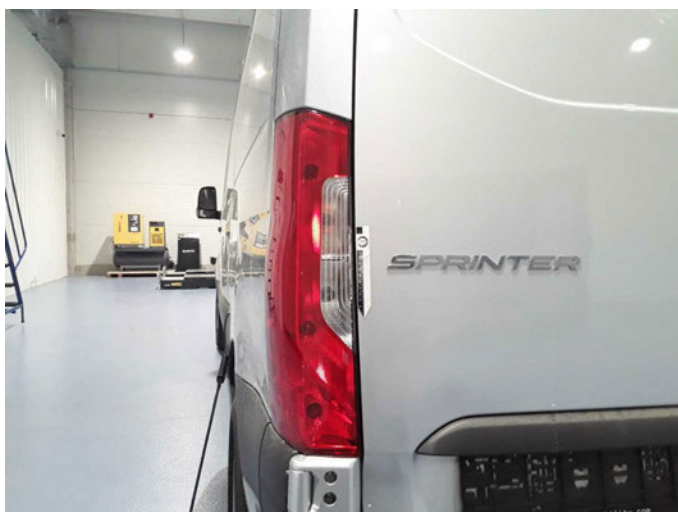
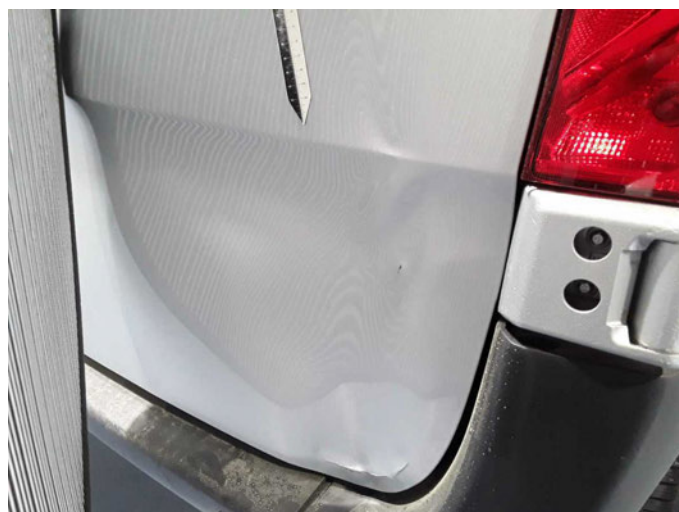
| Nr. | Bauteilgruppe | Beschreibung | Kosten (netto) | Minderwert |
|---|---|---|---|---|
| 21 | Heckleuchte | Heckleuchte links - beschädigt - erneuern | 0,00 € | 0,00 € |

**Beschädigung 21:** Heckleuchte: Heckleuchte links - beschädigt - erneuern

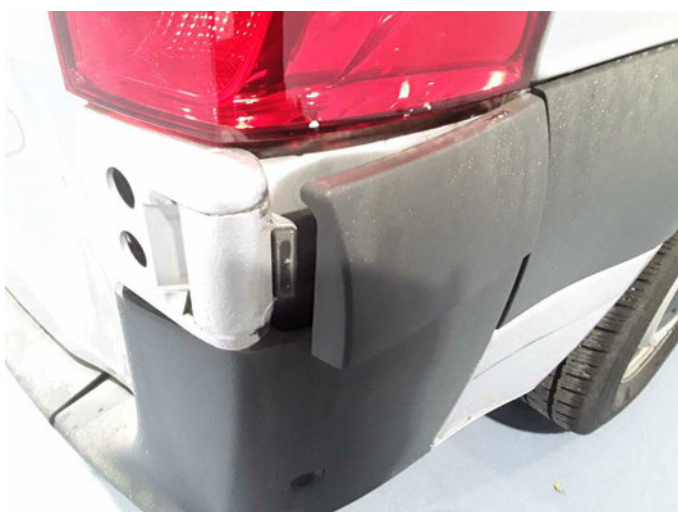
| Nr. | Bauteilgruppe | Beschreibung | Kosten (netto) | Minderwert |
|---|---|---|---|---|
| 23 | Heckklappe/-tür | Hecktür links - nicht fachgerecht instandgesetzt - erneuern | 0,00 € | 0,00 € |

**Beschädigung 23:** Heckklappe/-tür: Hecktür links - nicht fachgerecht instandgesetzt - erneuern

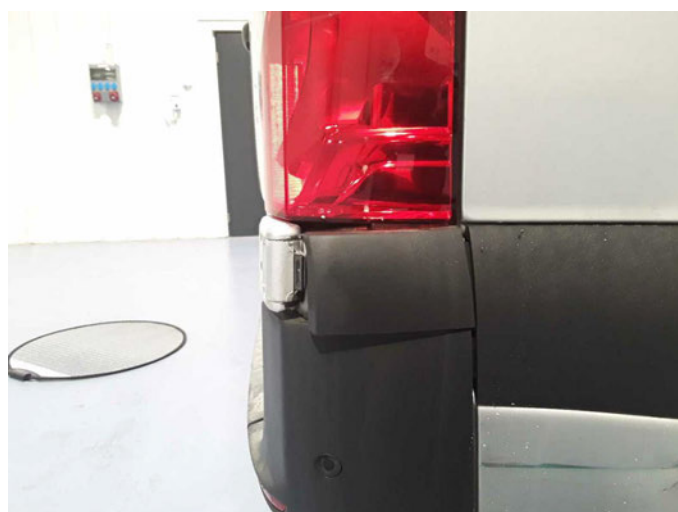
| Nr. | Bauteilgruppe | Beschreibung | Kosten (netto) | Minderwert |
|---|---|---|---|---|
| 24 | Stoßfänger hinten | Schutzleiste rechts - beschädigt - erneuern | 0,00 € | 0,00 € |

**Beschädigung 24:** Stossfänger hinten: Schutzleiste rechts - beschädigt - erneuern

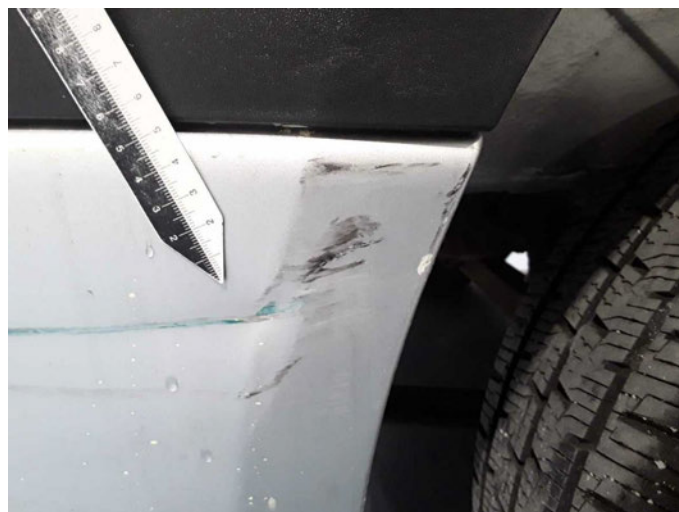
| Nr. | Bauteilgruppe | Beschreibung | Kosten (netto) | Minderwert |
|---|---|---|---|---|
| 26 | Seitenwand rechts | Schutzleiste - verkratzt / verschürft - erneuern | 0,00 € | 0,00 € |

**Beschädigung 26:** Seitenwand rechts: Schutzleiste - verkratzt / verschürft - erneuern

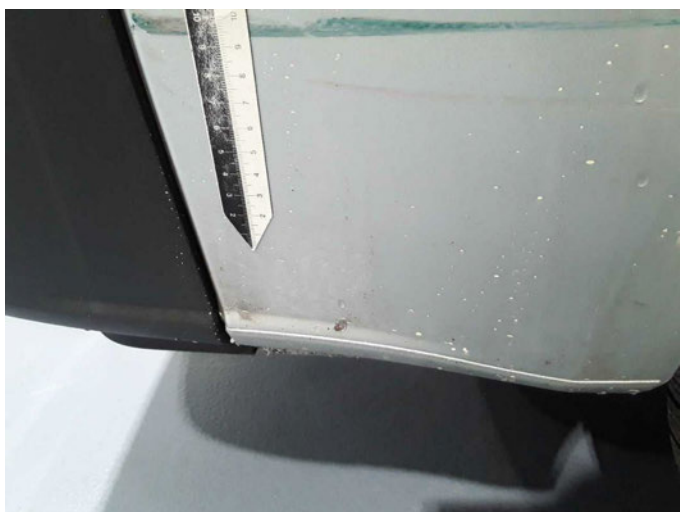
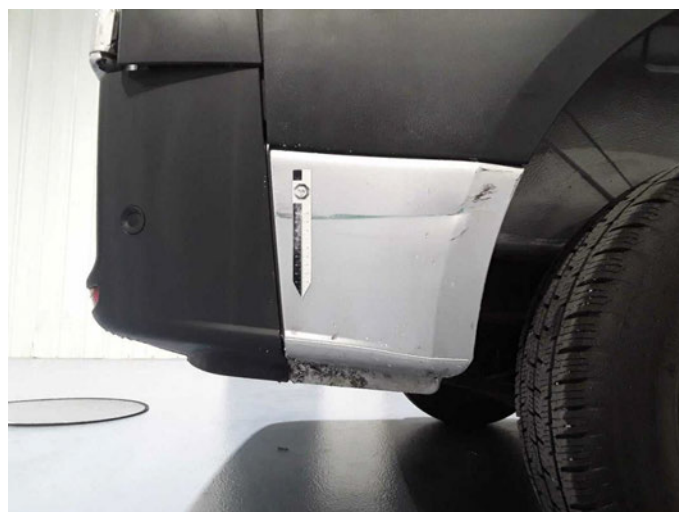
| Nr. | Bauteilgruppe | Beschreibung | Kosten (netto) | Minderwert |
|---|---|---|---|---|
| 27 | Seitenwand rechts | Radlauf - beschädigt - instandsetzen/lackieren (S3) | 0,00 € | 0,00 € |

**Beschädigung 27:** Seitenwand rechts: Radlauf - beschädigt - instandsetzen/lackieren (S3)

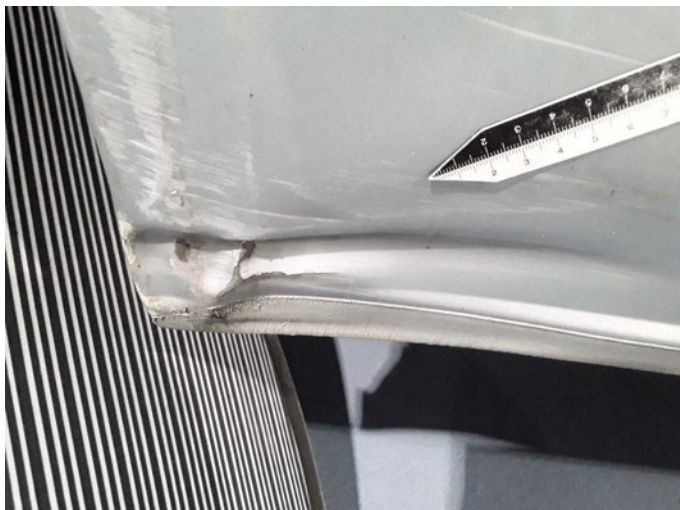
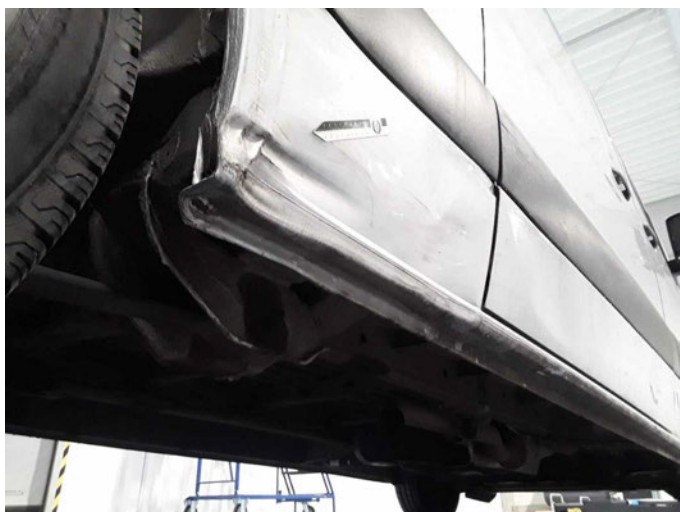
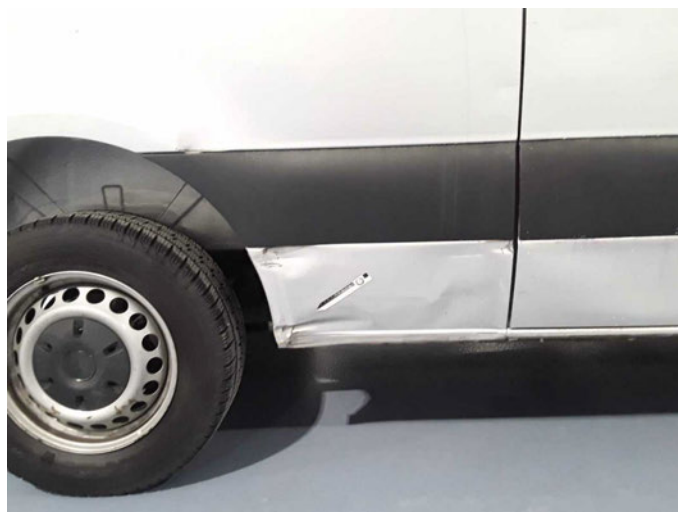
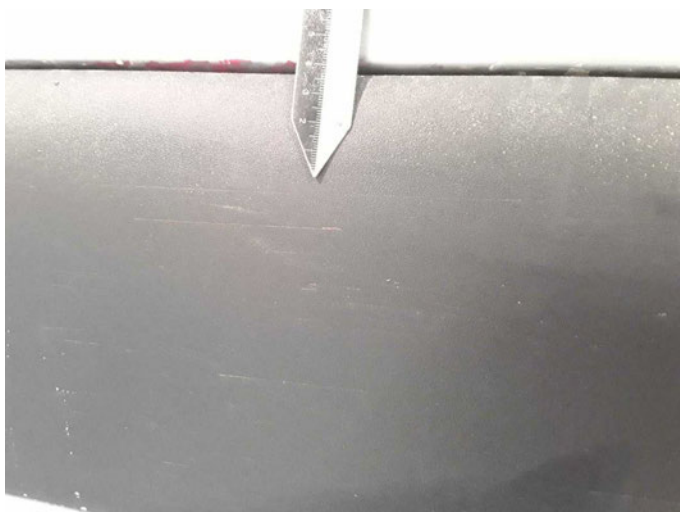
| Nr. | Bauteilgruppe | Beschreibung | Kosten (netto) | Minderwert |
|---|---|---|---|---|
| 29 | Schweller rechts | Schweller - beschädigt - erneuern | 0,00 € | 0,00 € |

**Beschädigung 29:** Schweller rechts: Schweller - beschädigt - erneuern

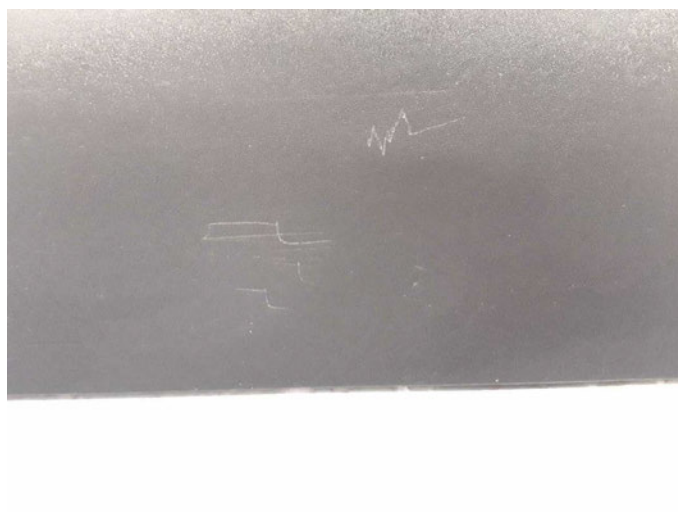
| Nr. | Bauteilgruppe | Beschreibung | Kosten (netto) | Minderwert |
|---|---|---|---|---|
| 30 | Schiebetür rechts | Schutzleiste - verkratzt / verschürft - erneuern | 0,00 € | 0,00 € |

**Beschädigung 30:** Schiebetür rechts: Schutzleiste - verkratzt / verschürft - erneuern

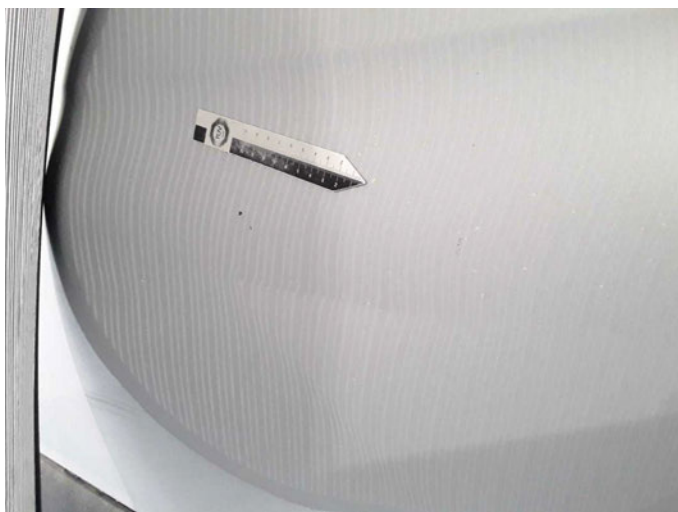
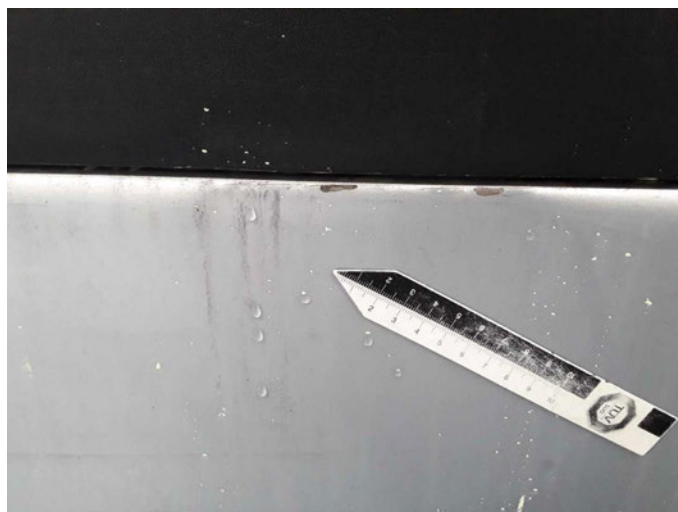
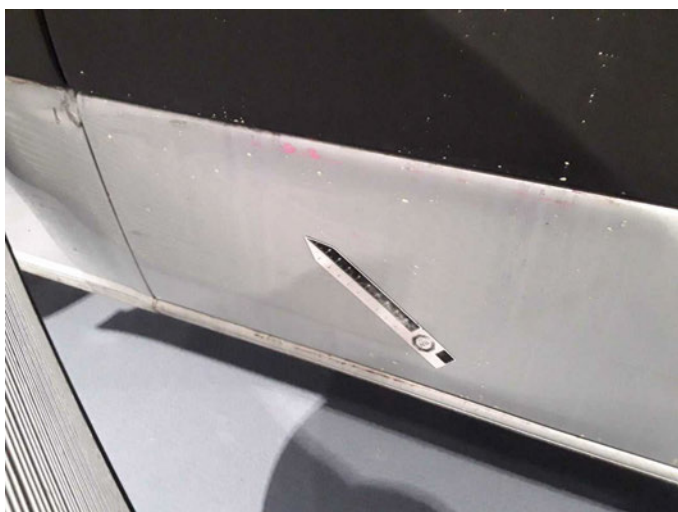
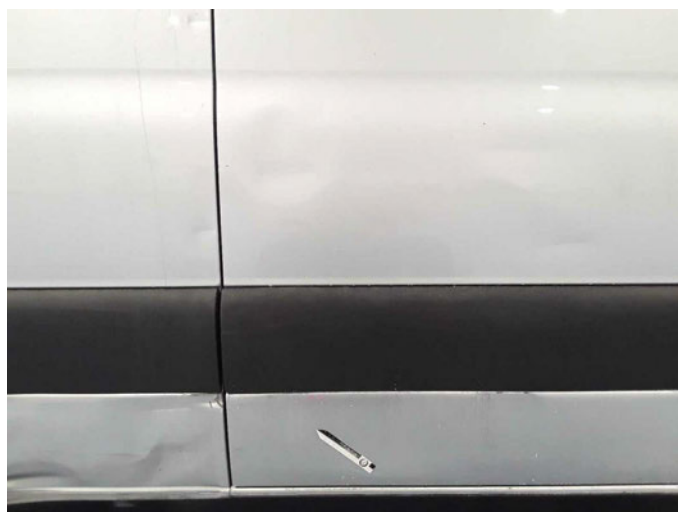
| Nr. | Bauteilgruppe | Beschreibung | Kosten (netto) | Minderwert |
|---|---|---|---|---|
| 31 | Schiebetür rechts | Schiebetür - verformt - instandsetzen/lackieren (S3) | 0,00 € | 0,00 € |

**Beschädigung 31:** Schiebetür rechts: Schiebetür - verformt - instandsetzen/lackieren (S3)

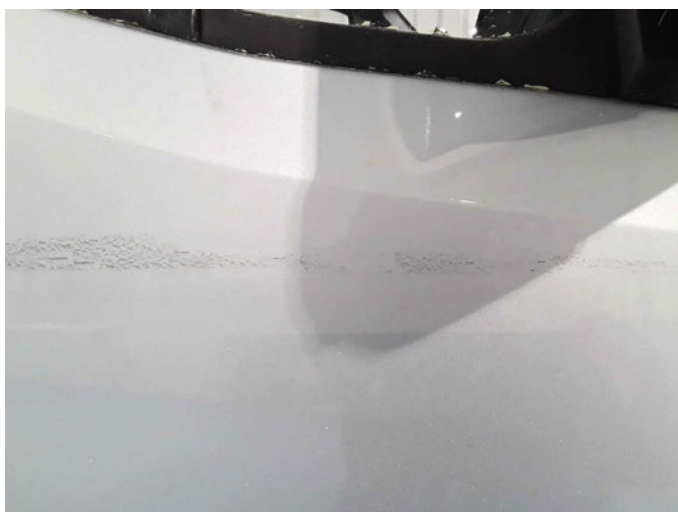
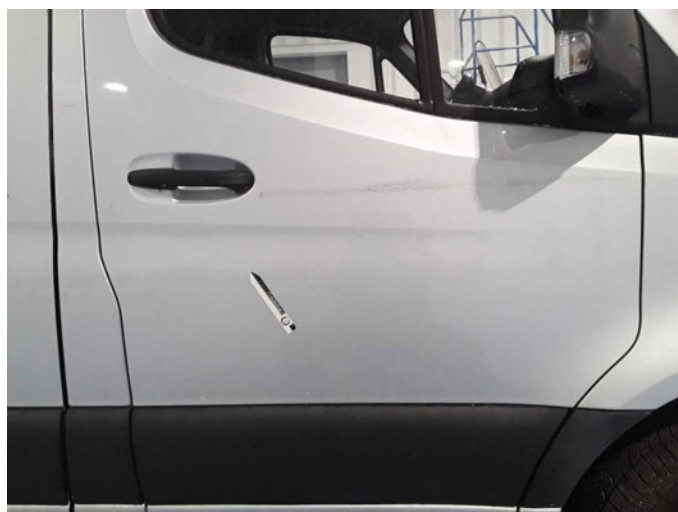
| Nr. | Bauteilgruppe | Beschreibung | Kosten (netto) | Minderwert |
|---|---|---|---|---|
| 33 | Tür vorn rechts | Tür - Delle / Lackschaden - instandsetzen/lackieren (S3) | 0,00 € | 0,00 € |

**Beschädigung 33:** Tür vorn rechts: Tür - Delle / Lackschaden -  
instandsetzen/lackieren (S3)

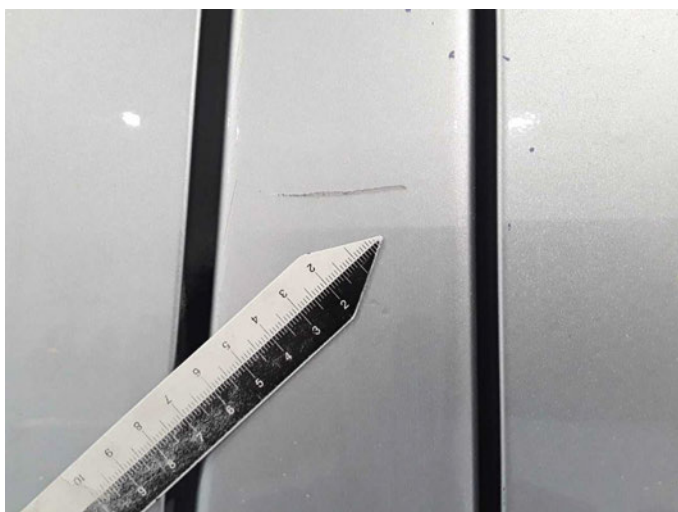
| Nr. | Bauteilgruppe | Beschreibung | Kosten (netto) | Minderwert |
|---|---|---|---|---|
| 35 | Karosserie | A-Säule rechts - Delle / Lackschaden - instandsetzen/lackieren (S3) | 0,00 € | 0,00 € |

**Beschädigung 35:** Karosserie: A-Säule rechts - Delle / Lackschaden - instandsetzen/lackieren (S3)

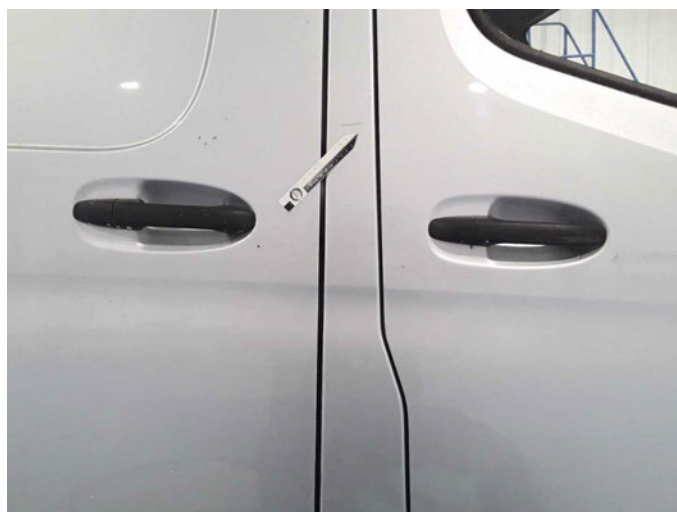
| Nr. | Bauteilgruppe | Beschreibung | Kosten (netto) | Minderwert |
|---|---|---|---|---|
| 36 | Karosserie | B-Säule rechts - Kratzer - instandsetzen und lackieren | 0,00 € | 0,00 € |

**Beschädigung 36:** Karosserie: B-Säule rechts - Kratzer - instandsetzen und lackieren

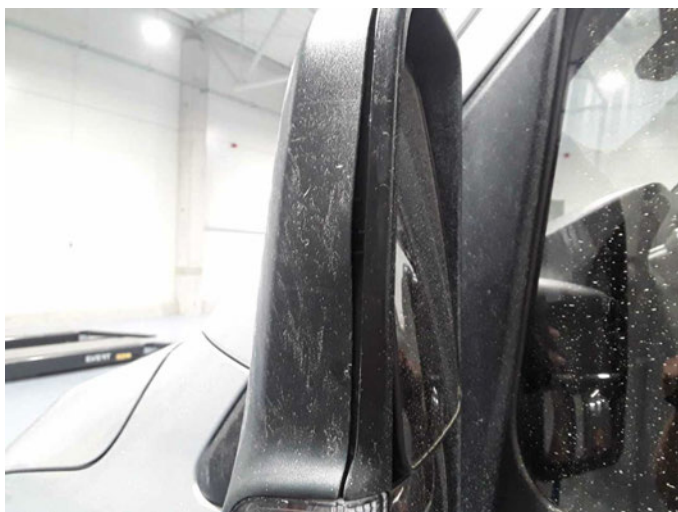
| Nr. | Bauteilgruppe | Beschreibung | Kosten (netto) | Minderwert |
|---|---|---|---|---|
| 37 | Außenspiegel rechts | Abdeckkappe - beschädigt - erneuern | 0,00 € | 0,00 € |

**Beschädigung 37:** Außenspiegel rechts: Abdeckkappe - beschädigt - erneuern

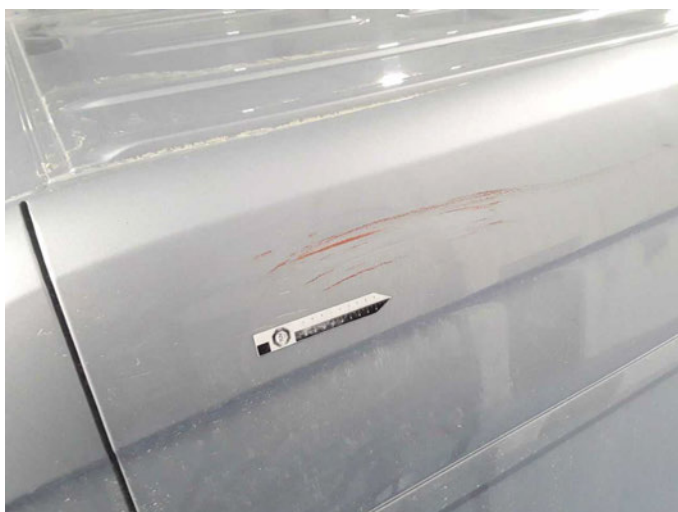
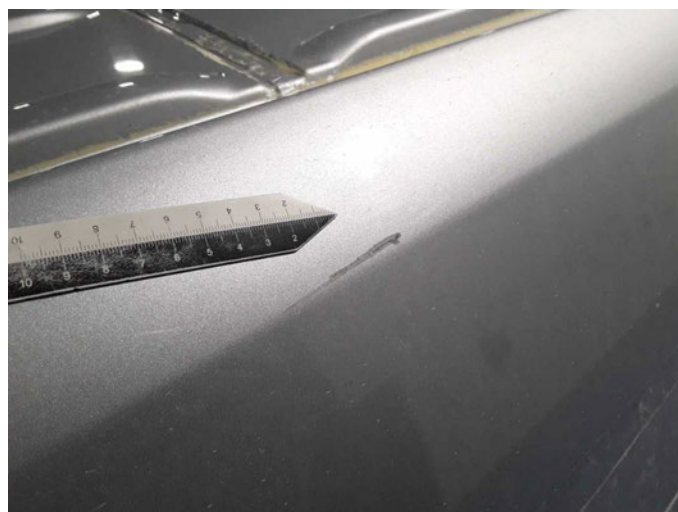
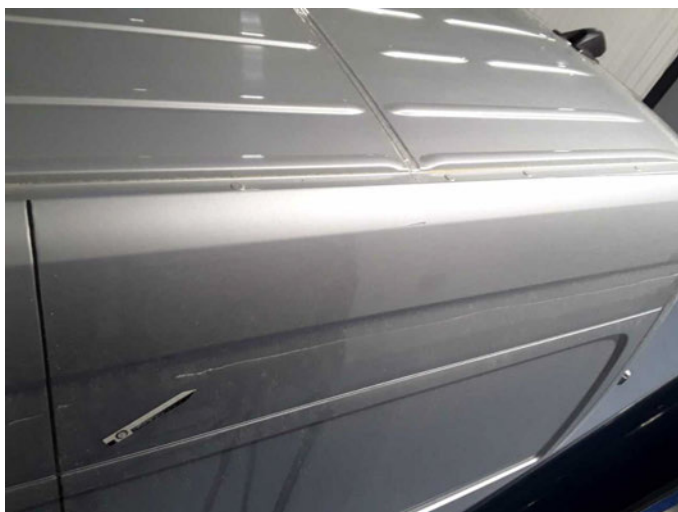
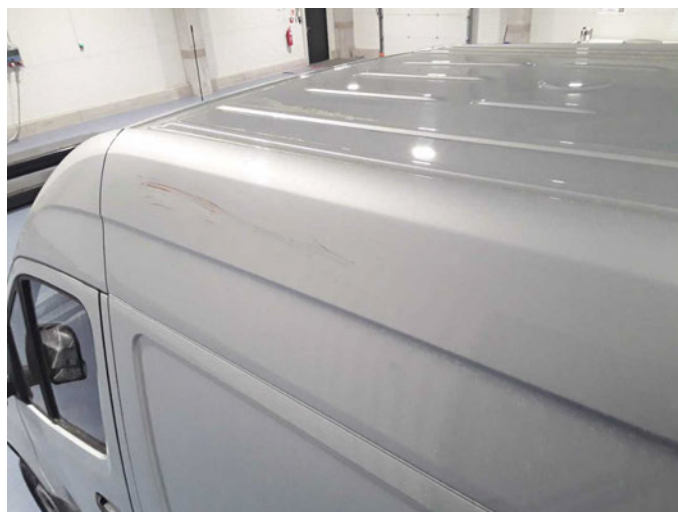
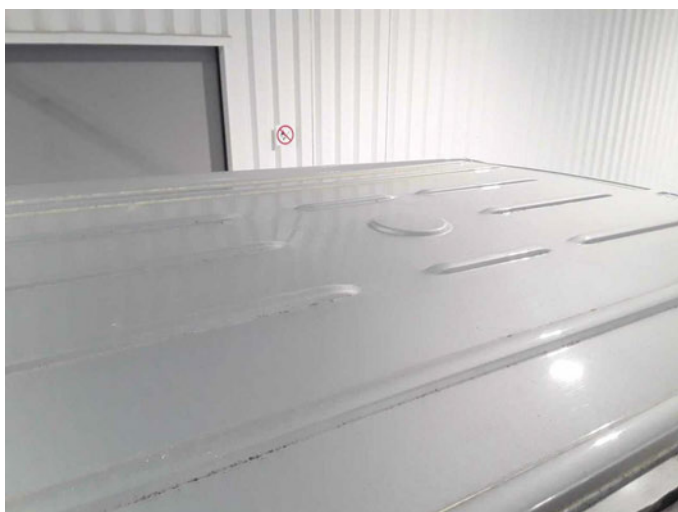
| Nr. | Bauteilgruppe | Beschreibung | Kosten (netto) | Minderwert |
|---|---|---|---|---|
| 39 | Fahrzeugdach | Dachholm links - Delle / Lackschaden - instandsetzen/lackieren (S3) | 0,00 € | 0,00 € |

**Beschädigung 39:** Fahrzeugdach: Dachholm links - Delle / Lackschaden - instandsetzen/lackieren (S3)

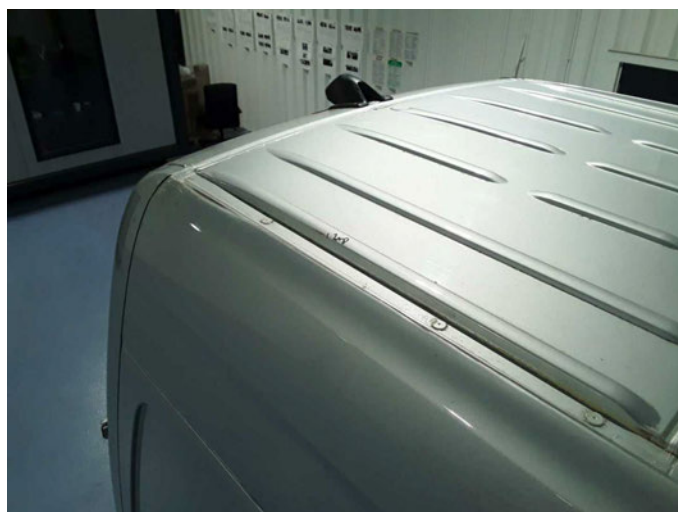
| Nr. | Bauteilgruppe | Beschreibung | Kosten (netto) | Minderwert |
|---|---|---|---|---|
| 40 | Fahrzeugdach | Dach - verformt - instandsetzen/lackieren (S3) | 0,00 € | 0,00 € |

**Beschädigung 40:** Fahrzeugdach: Dach - verformt - instandsetzen/  
lackieren (S3)

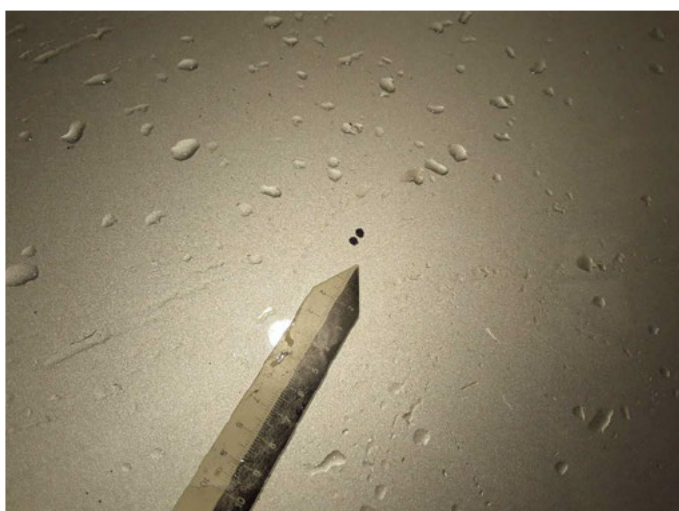
| Nr. | Bauteilgruppe | Beschreibung | Kosten (netto) | Minderwert |
|---|---|---|---|---|
| 41 | Verglasung | Frontscheibe - gebrochen / gerissen - erneuern | 0,00 € | 0,00 € |

**Beschädigung 41:** Verglasung: Frontscheibe - gebrochen / gerissen - erneuern
