## Expertise

Hersteller: Mercedes-Benz

Modell: Sprinter

Verkaufsgutachten

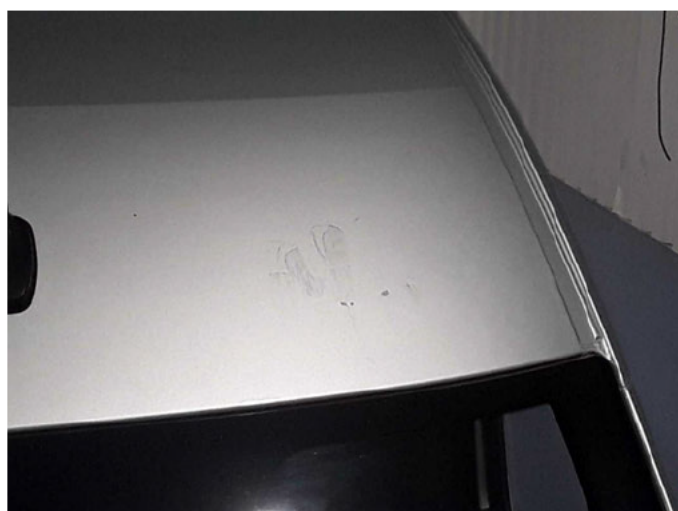
| Nr. | Bauteilgruppe | Beschreibung | Kosten (netto) | Minderwert |
|---|---|---|---|---|
| 42 | Motorhaube | Motorhaube - verschmutzt - aufbereiten | 0,00 € | 0,00 € |

**Beschädigung 42:** Motorhaube: Motorhaube - verschmutzt - aufbereiten

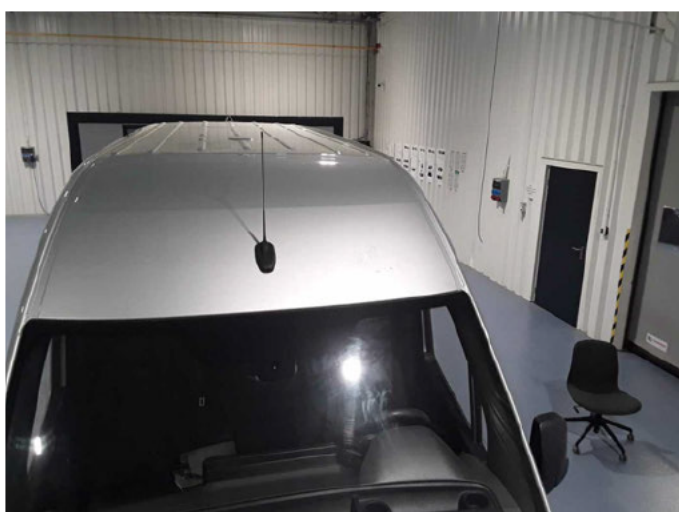
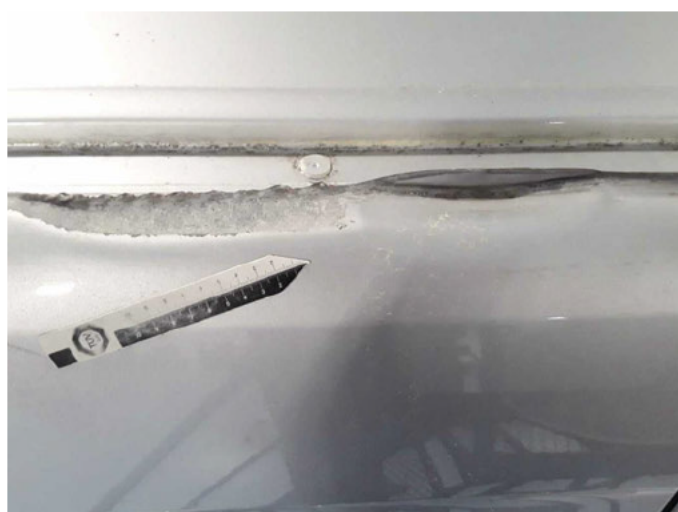
| Nr. | Bauteilgruppe | Beschreibung | Kosten (netto) | Minderwert |
|---|---|---|---|---|
| 43 | Fahrzeugdach | Dach - beklebt/ beschriftet - entkleben/neutralisieren | 0,00 € | 0,00 € |

**Beschädigung 43:** Fahrzeugdach: Dach - beklebt/ beschriftet - entkleben/neutralisieren

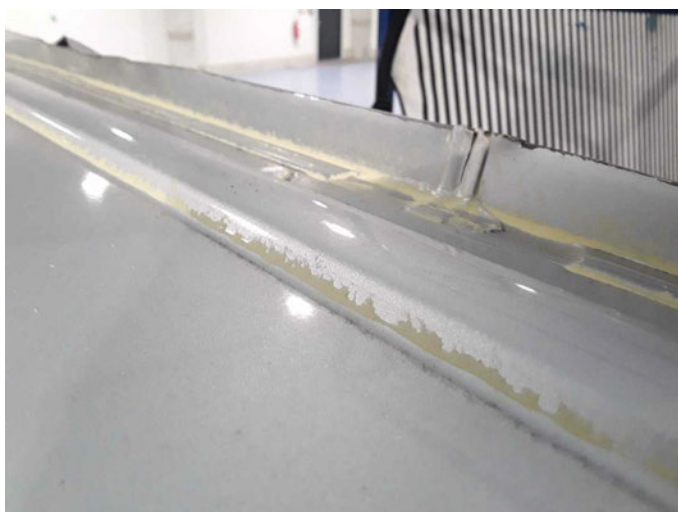
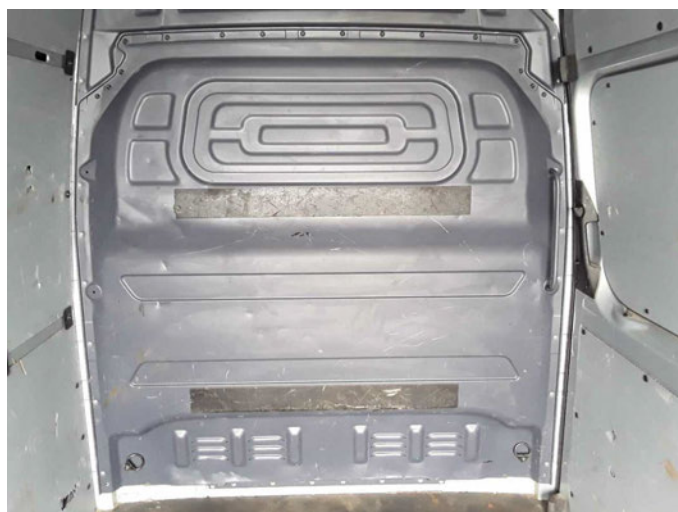
| Nr. | Bauteilgruppe | Beschreibung | Kosten (netto) | Minderwert |
|---|---|---|---|---|
| 44 | Fahrzeugdach | Dachholm rechts - beschädigt - erneuern | 0,00 € | 0,00 € |

**Beschädigung 44:** Fahrzeugdach: Dachholm rechts - beschädigt - erneuern
