**TMBJJ8NX7PY012809**

## Zustandsbericht

**Inspection location**  
SAP Walldorf  
69190 Walldorf

Inspection date: 19 Jun 2026  
**Protocol number: 46061906**  
Delivery date: 19 Jun 2026

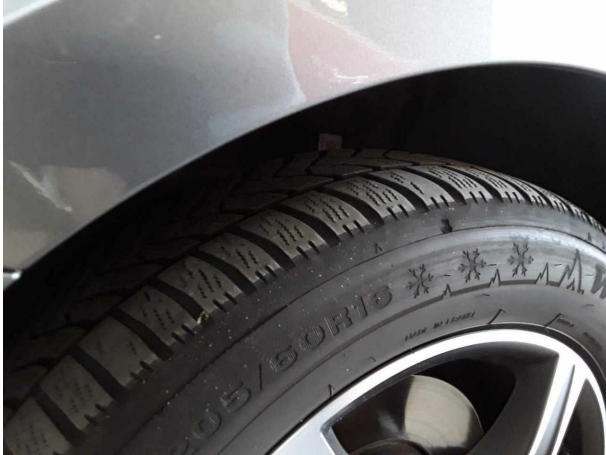
**Damage #1:** Wheel / tyres: Tyre - front - Worn - No deduction

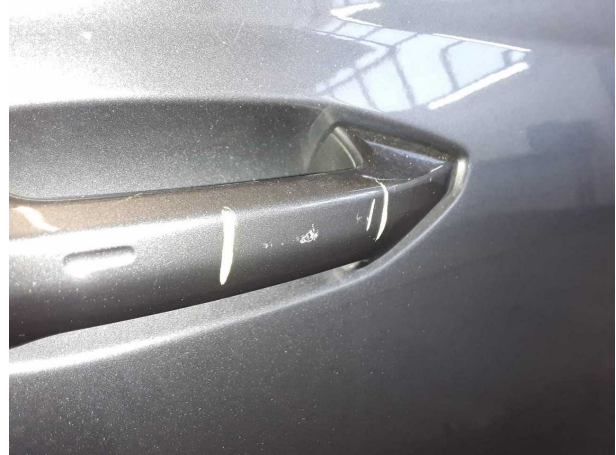
**Damage #3:** Door - front right side: Door handle - outside - Scratched - Smart repair

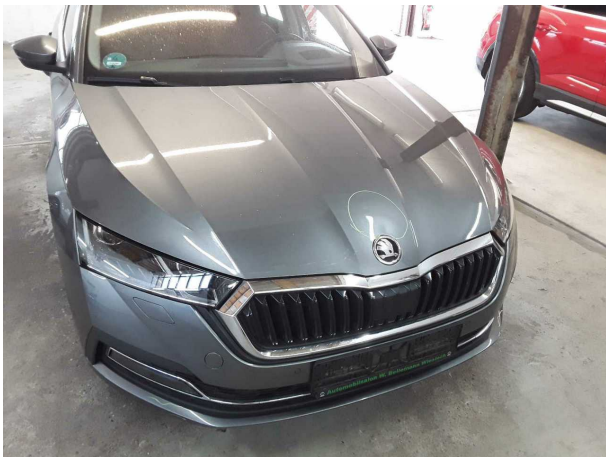
**Damage #4:** Bonnet: Bonnet - dent(s) - Smooth repair work

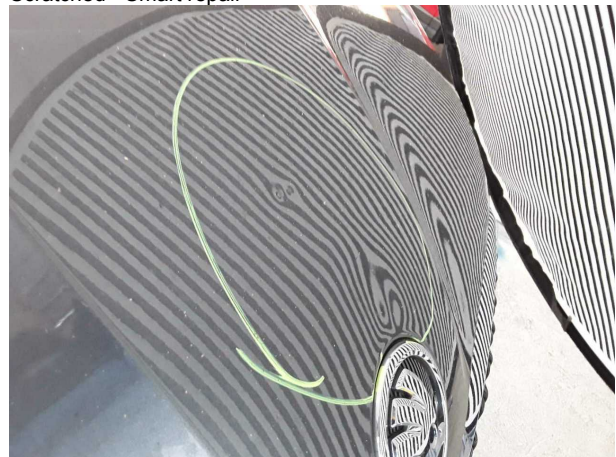
**Damage #4:** Bonnet: Bonnet - dent(s) - Smooth repair work

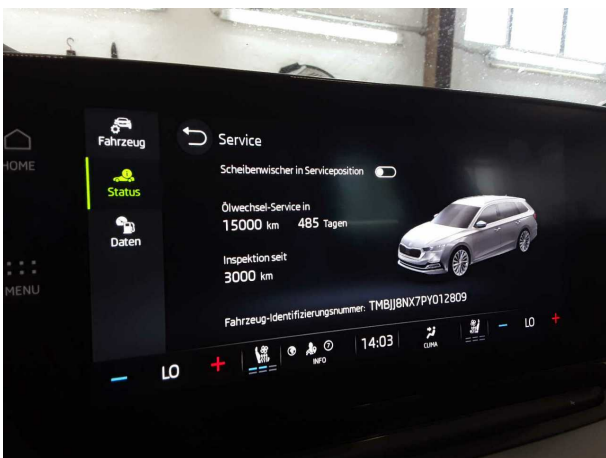
**Damage #5:** Misc.: Inspection / maintenance - Due - Replace

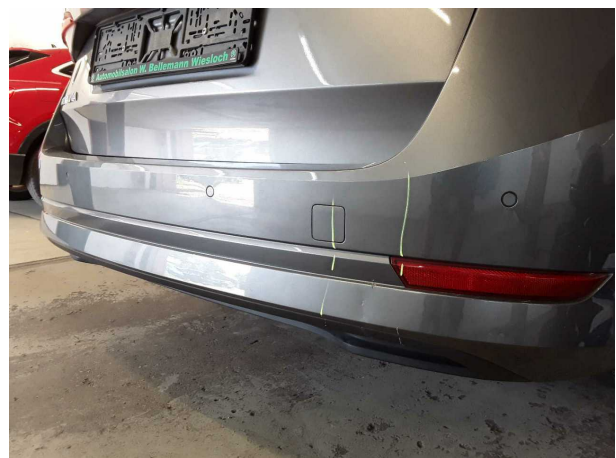
**Damage #6:** Rear bumper: Rear bumper - Scratched - Repair and paint

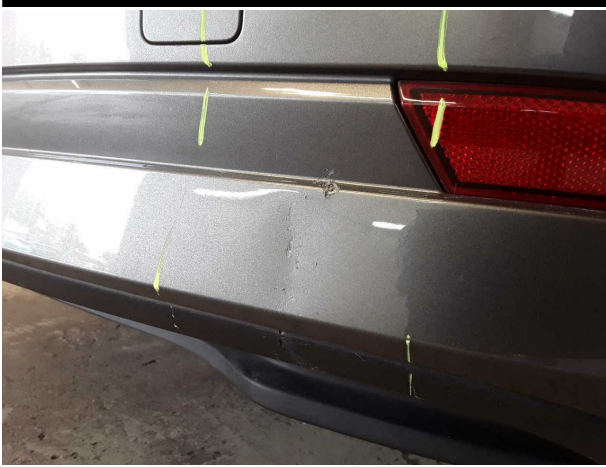
**Damage #6:** Rear bumper: Rear bumper - Scratched - Repair and paint

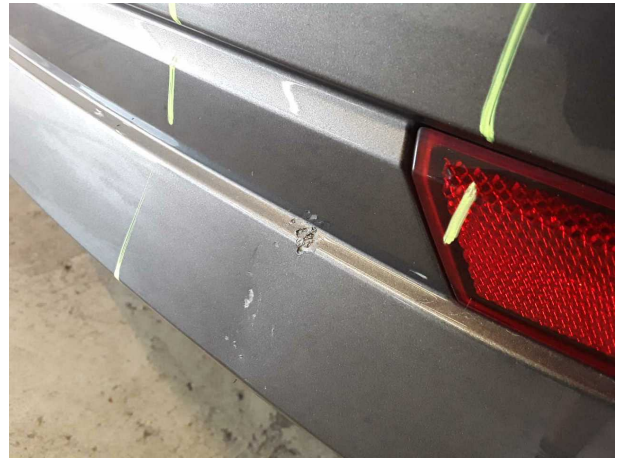
**Damage #6:** Rear bumper: Rear bumper - Scratched - Repair and paint

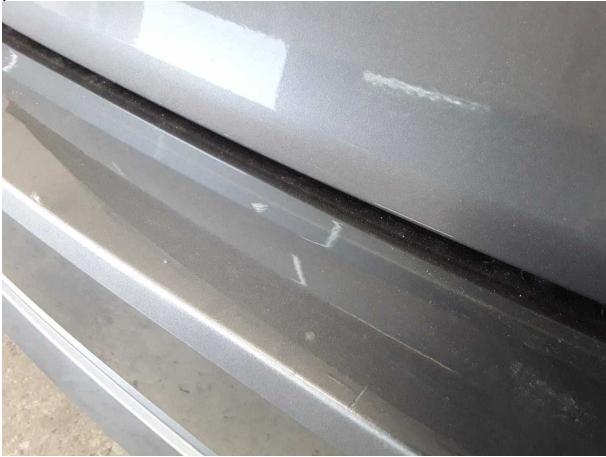
**Damage #6:** Rear bumper: Rear bumper - Scratched - Repair and paint

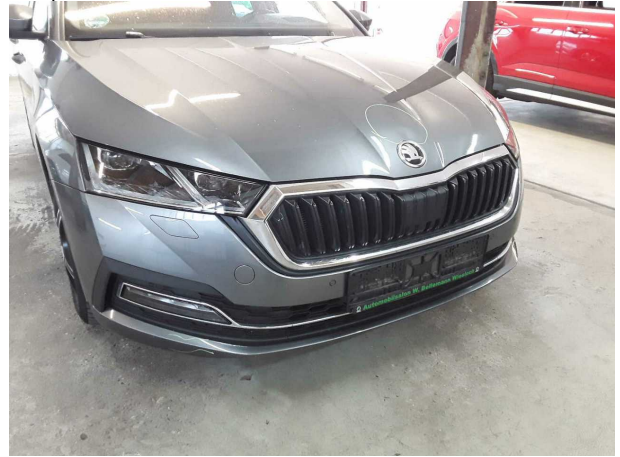
**Damage #7:** Front bumper: Front bumper - Scratched - Repair and paint

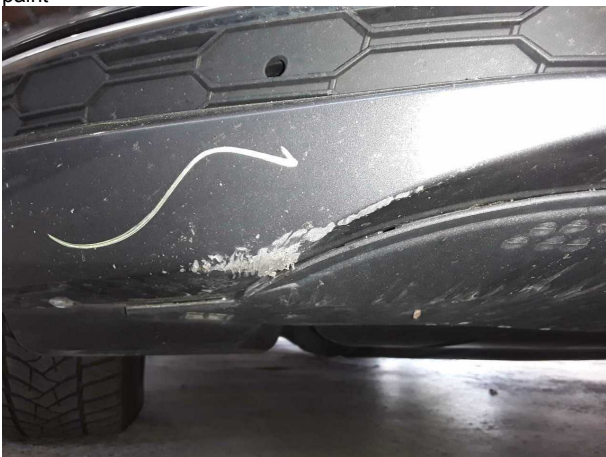
**Damage #7:** Front bumper: Front bumper - Scratched - Repair and paint

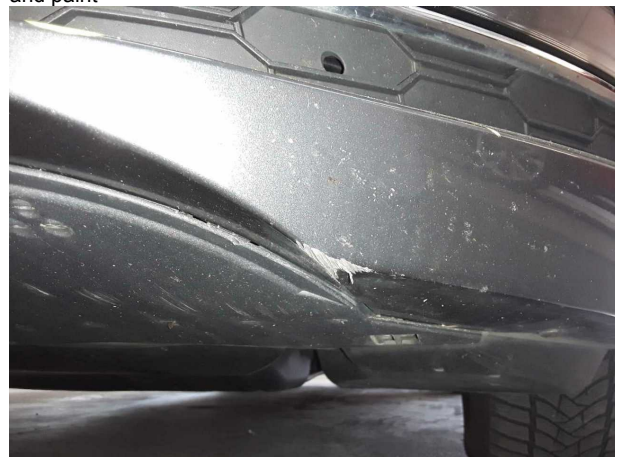
**Damage #7:** Front bumper: Front bumper - Scratched - Repair and paint

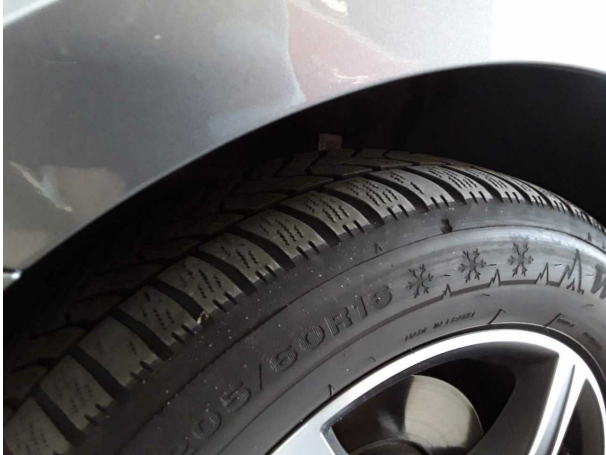
**Beschädigung #1:** Rad/Reifen: Reifen vorn - verschlissen - kein Abzug

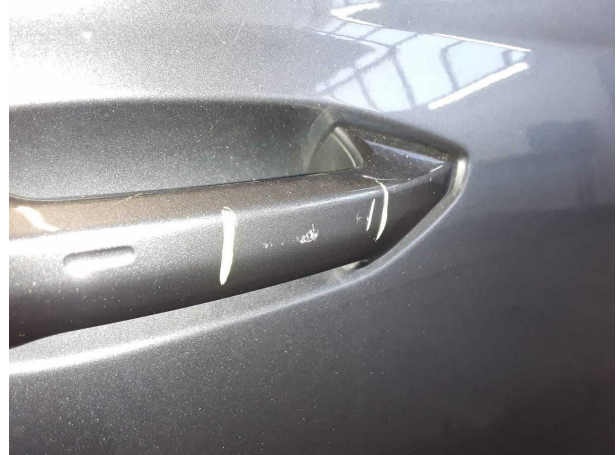
**Beschädigung #3:** Tür vorn rechts: Griff außen - verkratzt / verschürft - Smart Repair

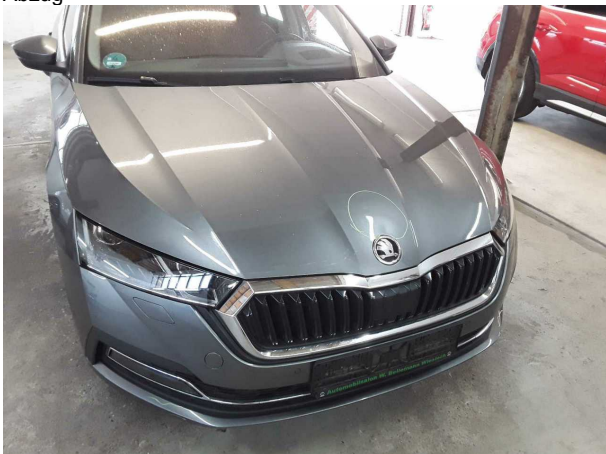
**Beschädigung #4:** Motorhaube: Motorhaube - Delle(n) - sanft instandsetzen

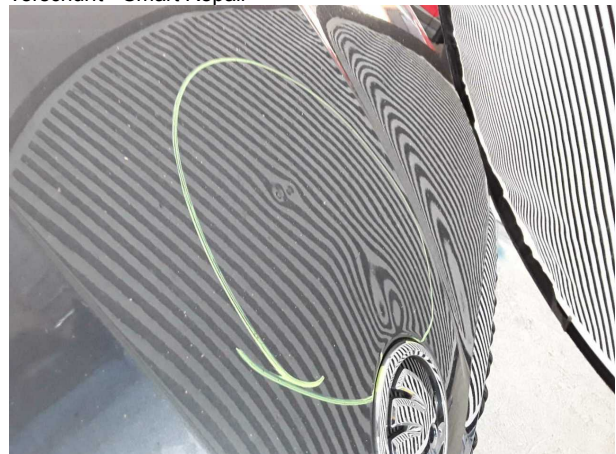
**Beschädigung #4:** Motorhaube: Motorhaube - Delle(n) - sanft instandsetzen

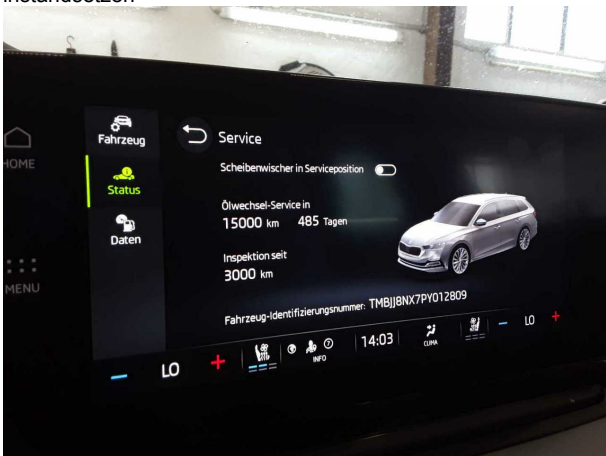
**Beschädigung #5:** Sonstiges: Inspektion/Wartung - fällig - erneuern

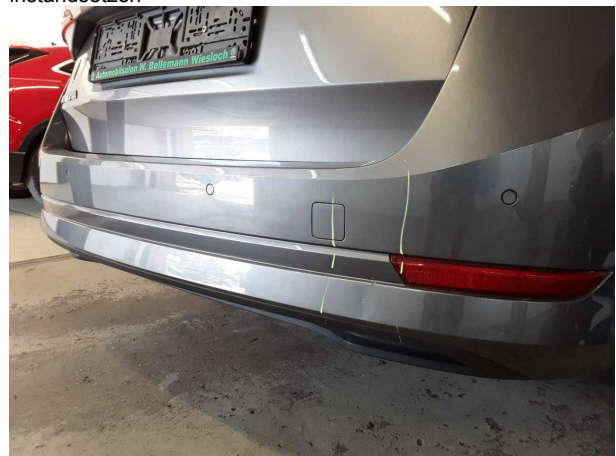
**Beschädigung #6:** Stoßfänger hinten: Stoßfänger hinten - verkratzt / verschürft - instandsetzen und lackieren

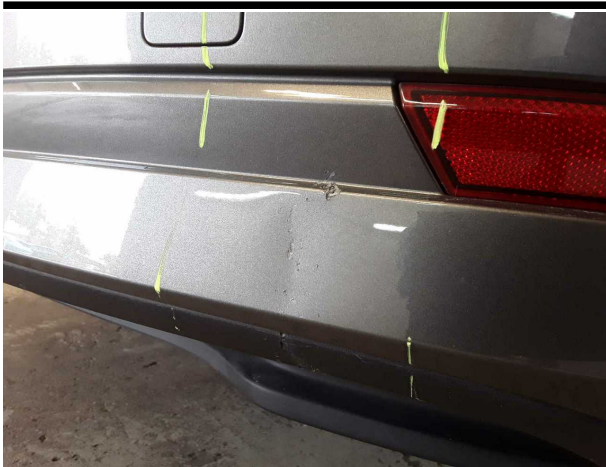
**Beschädigung #6:** Stossfänger hinten: Stossfänger hinten - verkratzt / verschürft - instandsetzen und lackieren

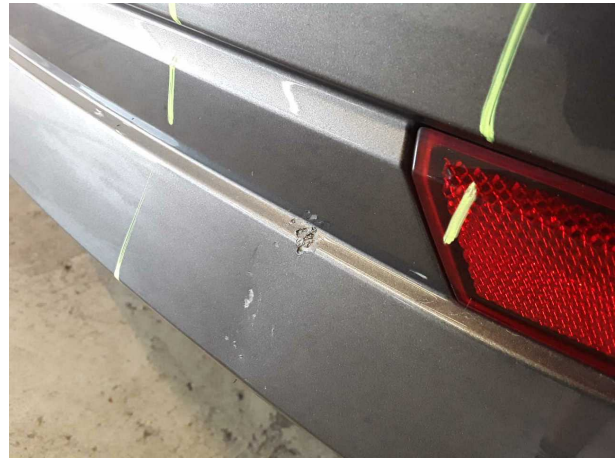
**Beschädigung #6:** Stossfänger hinten: Stossfänger hinten - verkratzt / verschürft - instandsetzen und lackieren

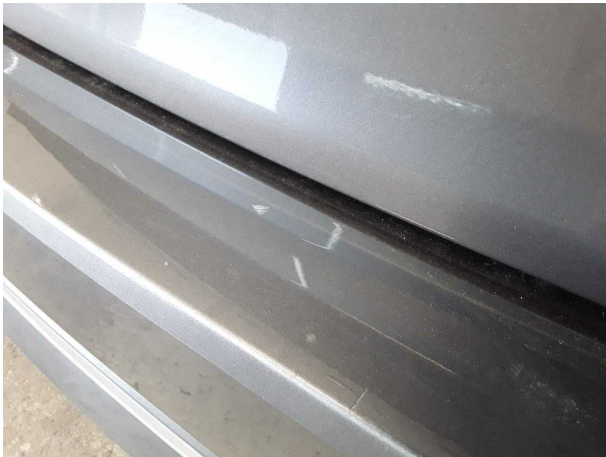
**Beschädigung #6:** Stossfänger hinten: Stossfänger hinten - verkratzt / verschürft - instandsetzen und lackieren

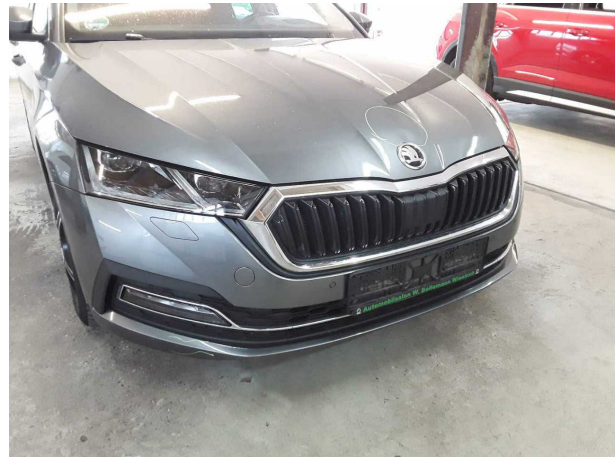
**Beschädigung #7:** Stossfänger vorn: Stossfänger vorn - verkratzt / verschürft - instandsetzen und lackieren

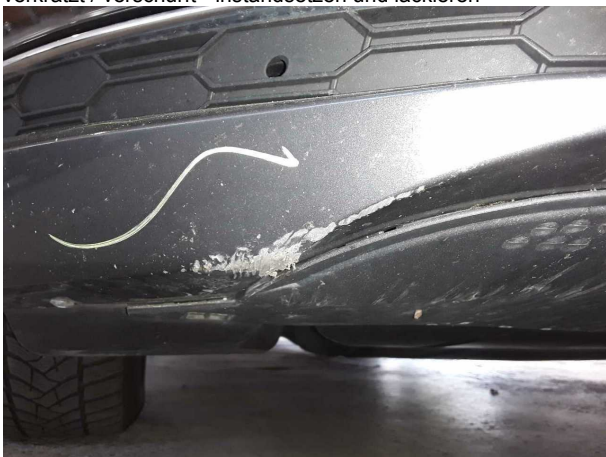
**Beschädigung #7:** Stossfänger vorn: Stossfänger vorn - verkratzt / verschürft - instandsetzen und lackieren

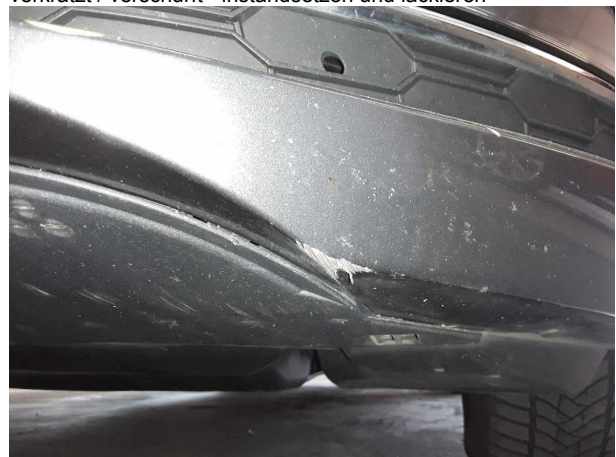
**Beschädigung #7:** Stossfänger vorn: Stossfänger vorn - verkratzt / verschürft - instandsetzen und lackieren
