# Zustandsbericht

| Hersteller / Modell | MAXUS T90 EV (89 kWh) Elite | | |
| Kennzeichen | | Fahrgestellnummer | LSFAM1202NA173363 |

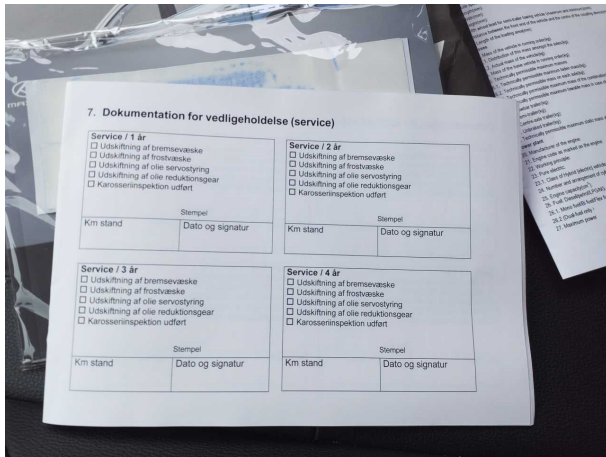
| Nr. | Bauteilgruppe | Beschreibung |
|---|---|---|
| 2 | Unterlagen | Serviceheft - unvollständig - Wertminderung |

**Beschädigung #2:** Unterlagen: Serviceheft - unvollständig - Wertminderung
