# Zustandsbericht

| Hersteller / Modell | Tesla Model 3 Langstreckenbatt. Allradantrieb Dual Motor | | |
| | | Fahrgestellnummer | LRW3E7EK2PC837016 |
| Erstzulassung | 29.06.2023 | Laufleistung (abgelesen) | 71.643 km |

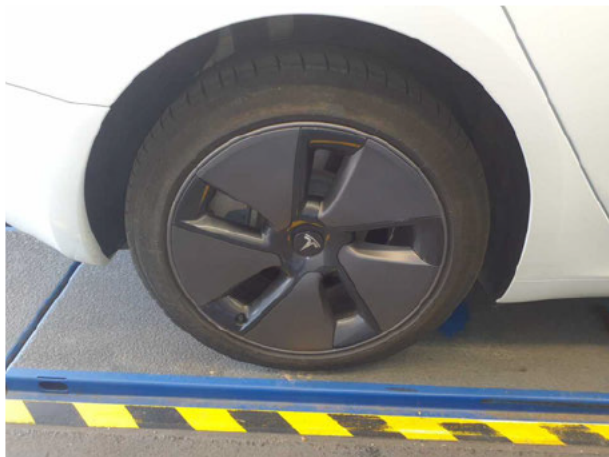
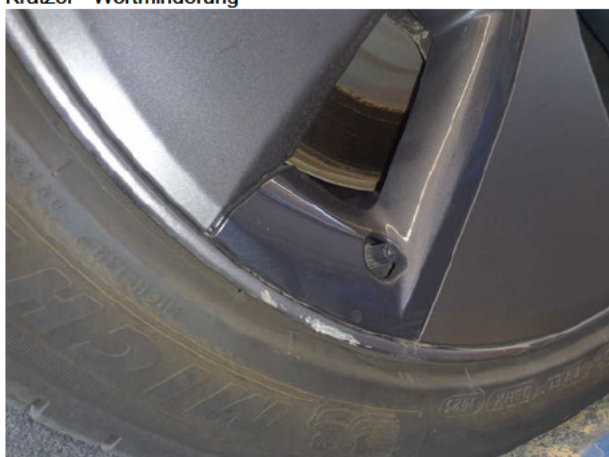
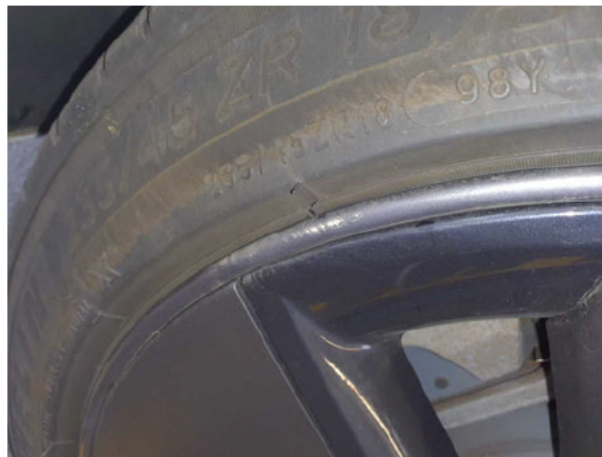
| Nr. | Bauteilgruppe | Beschreibung |
|---|---|---|
| 1 | Rad/Reifen | Leichtmetallfelge hinten rechts - Kratzer - Wertminderung |

**Beschädigung #1:** Rad/Reifen: Leichtmetallfelge hinten rechts - Kratzer - Wertminderung

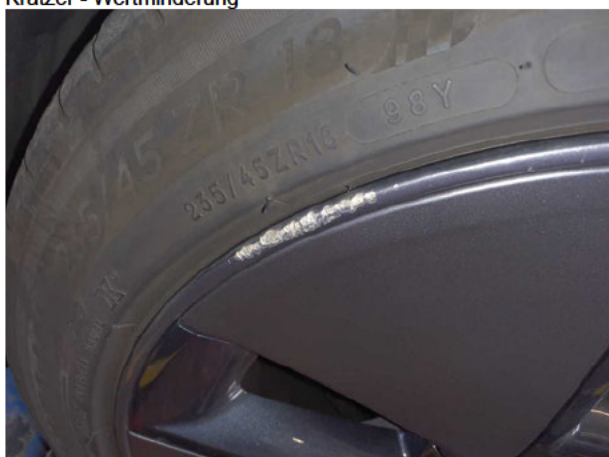
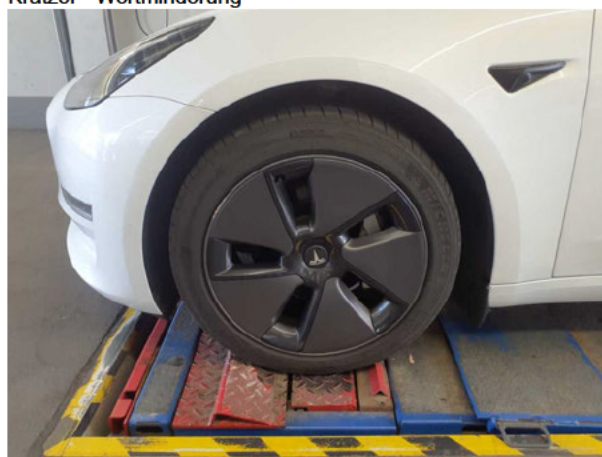
| Nr. | Bauteilgruppe | Beschreibung |
|---|---|---|
| 2 | Rad/Reifen | Leichtmetallfelge vorn links - Kratzer - Wertminderung |

**Beschädigung #2:** Rad/Reifen: Leichtmetallfelge vorn links - Kratzer - Wertminderung

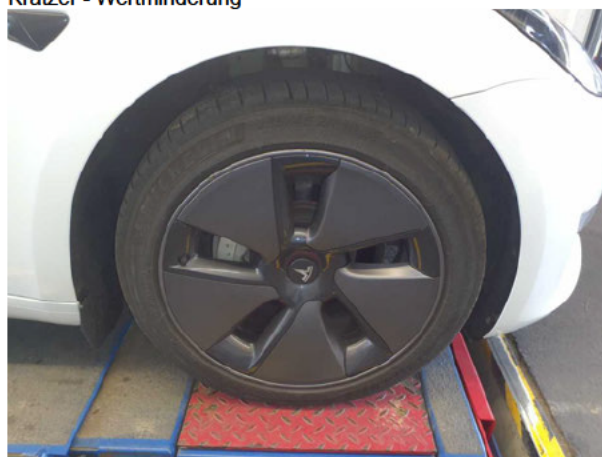
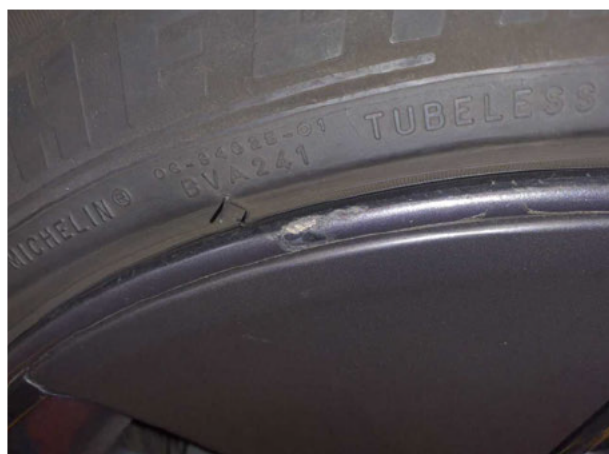
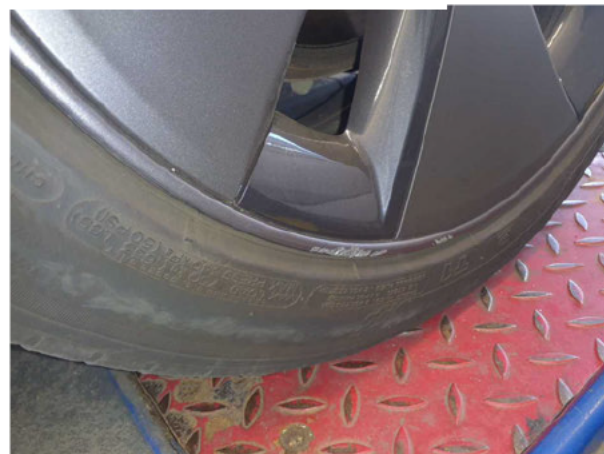
| Nr. | Bauteilgruppe | Beschreibung |
|---|---|---|
| 3 | Rad/Reifen | Leichtmetallfelge vorn rechts - Kratzer - Wertminderung |

**Beschädigung #3:** Rad/Reifen: Leichtmetallfelge vorn rechts - Kratzer - Wertminderung

**Beschädigung #3: Rad/Reifen: Leichtmetallfelge vorn rechts - Kratz...  
Wertminderung**

**Beschädigung #3: Rad/Reifen: Leichtmetallfelge vorn rechts -  
Kratzer - Wertminderung**

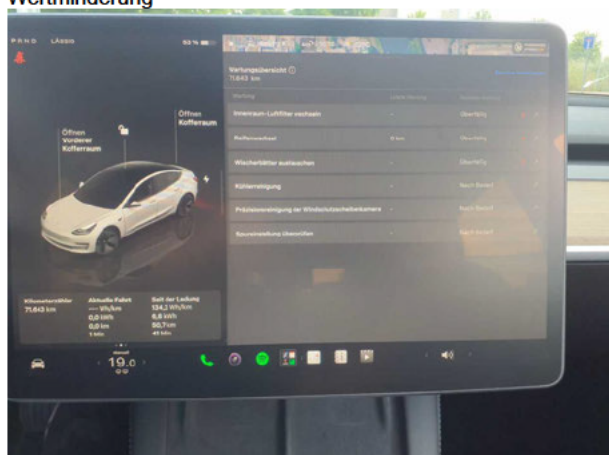
| Nr. | Bauteilgruppe | Beschreibung |
|---|---|---|
| 5 | Sonstiges | Inspektion/Wartung (Pollenfilter, Wischerblätter) - fällig - durchführen |

**Beschädigung #5: Sonstiges: Inspektion/Wartung (Pollenfilter,  
Wischerblätter) - fällig - durchführen**
