» Übersicht

Auftrags-Nr: 1002398509
Besichtigt am: 14.04.2026 12:25
Berichts-Nr: 10418627
FIN: WAUZZZFY6N2043149

» Fahrzeugdaten

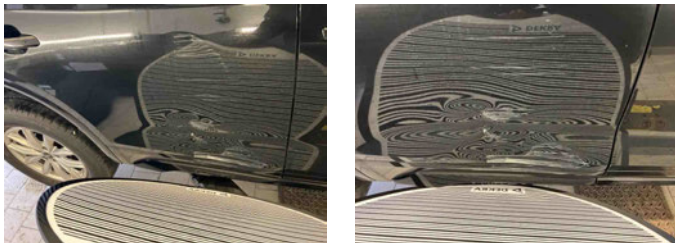
1 - Tür hinten rechts - Deformiert - Ersetzen und lackieren

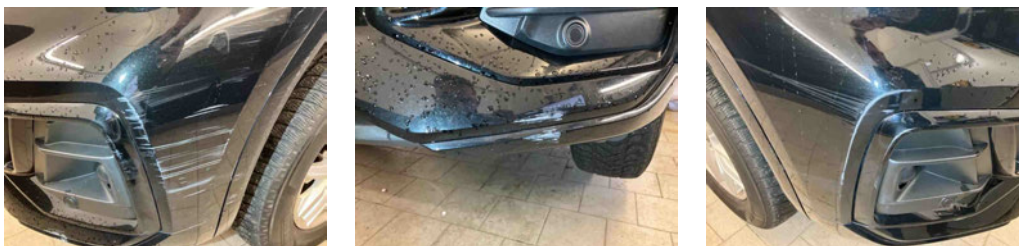
2 - Stoßfänger vorne - Kratzer - Ersetzen und lackieren

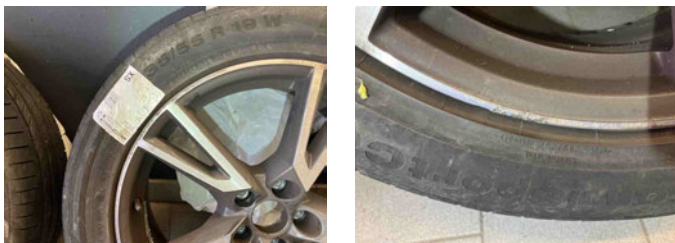
VR

3 - Zusätzliche Felge(n) Glanzgedreht - Kratzer - Ersetzen
Sicherheitsrelevanter Schaden

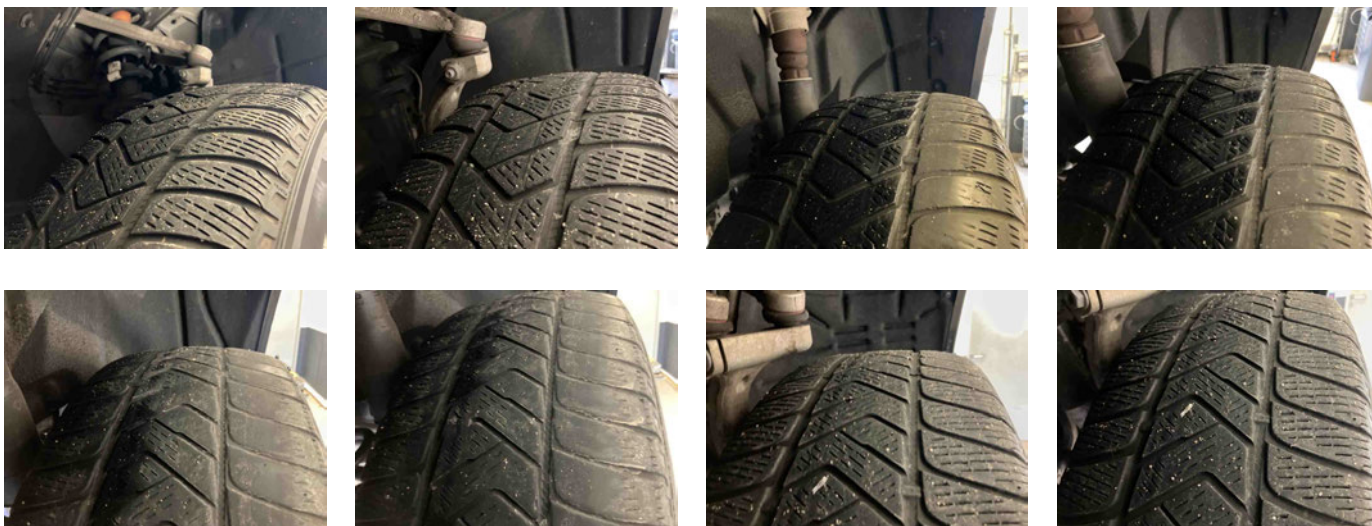
Hersteller	Ort	Position	Typ	Felge	Dimension	Profiltiefe
Pirelli	Vorne	Links	Winter	Aluminium	235/65 R 17 104 H	3,0 mm
Pirelli	Vorne	Rechts	Winter	Aluminium	235/65 R 17 104 H	2,0 mm
Pirelli	Hinten	Links	Winter	Aluminium	235/65 R 17 104 H	2,0 mm
Pirelli	Hinten	Rechts	Winter	Aluminium	235/65 R 17 104 H	1,0 mm

Reifen verkehrssicher: Nein

4 - Reifen - Verschlissen - Ersetzen

4x Reifen Winterradsatz

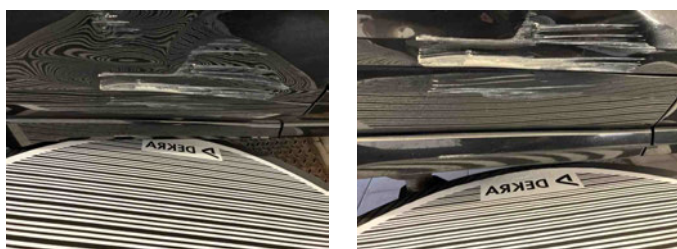
7 - Türzierleiste hinten rechts - Deformiert - Ersetzen und lackieren

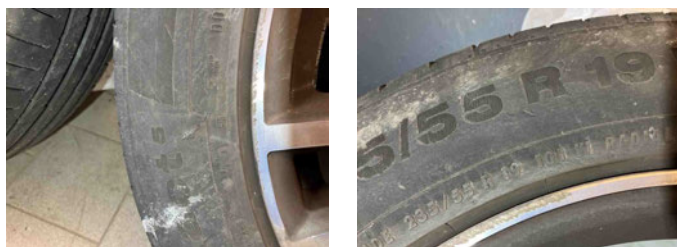
VR

8 - Zusätzliche(r) Reifen - Riss - Ersetzen

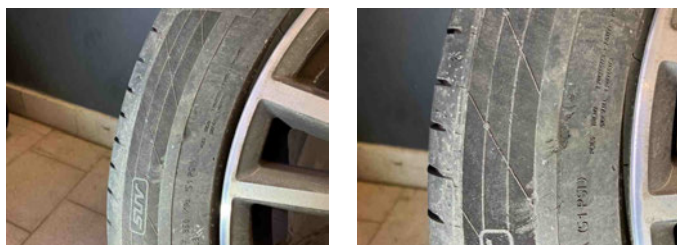
HR

9 - Zusätzliche(r) Reifen - Riss - Ersetzen

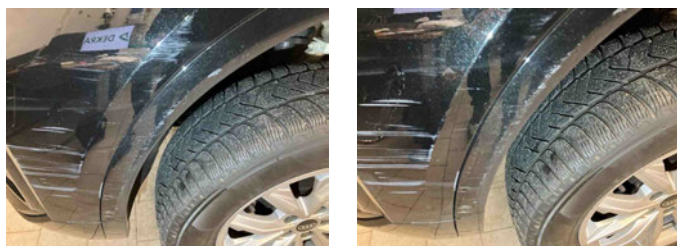
10 - Kotflügelzierleiste vorne links - Kratzer - Ersetzen und lackieren

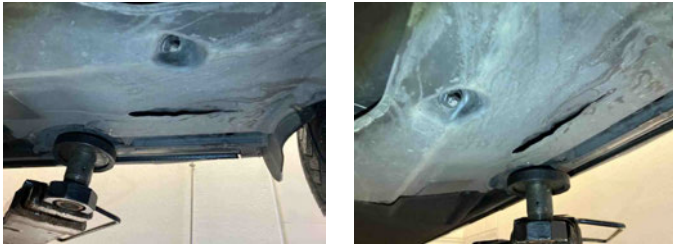
11 - Unterbodenschutz hinten rechts - Gebrochen - Ersetzen

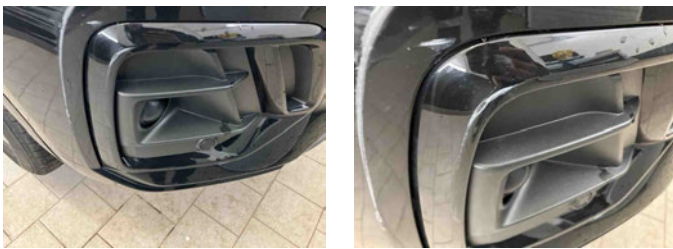
**12 - Stoßfängerzierblende vorne rechts - Kratzer - Ersetzen**

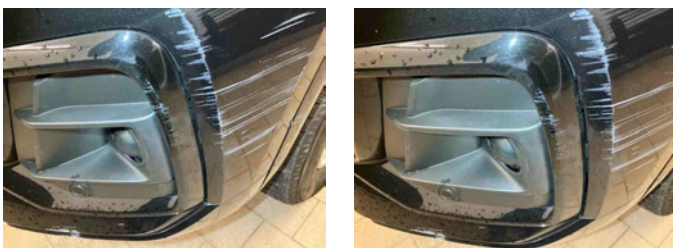
**13 - Stoßfängerzierblende vorne links - Kratzer - Ersetzen**

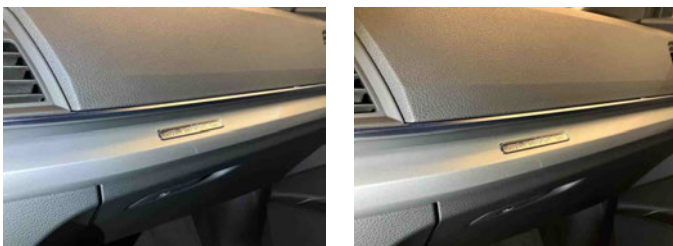
**GEBRAUCHSSPUREN****1 - Armaturenbrett - Kratzer - Akzeptabel (Gebrauchsspur)**

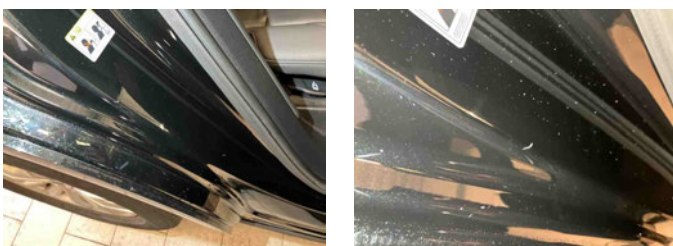
**2 - Einstiegsschweller hinten rechts - Kratzer - Akzeptabel (Gebrauchsspur)**

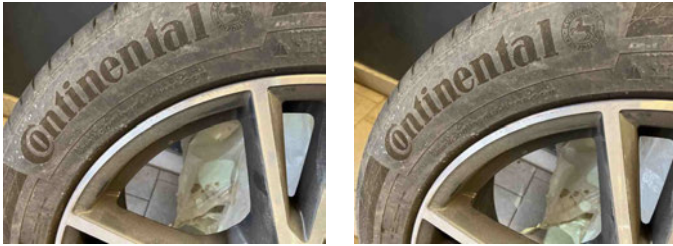
3 - Zusätzliche Felge(n) Glanzgedreht - Kratzer - Akzeptabel (Gebrauchsspur)

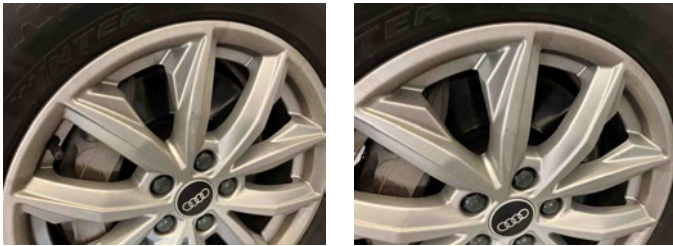
4 - Alufelge vorne rechts - Kratzer - Akzeptabel (Gebrauchsspur)
